Attestnummer : 20230131-000224.000  
Uitgegeven op : 31.01.2023  
Geldig tot : 31.01.2033

## Asbestveilig

## Zone 1: Hoofdgebouw

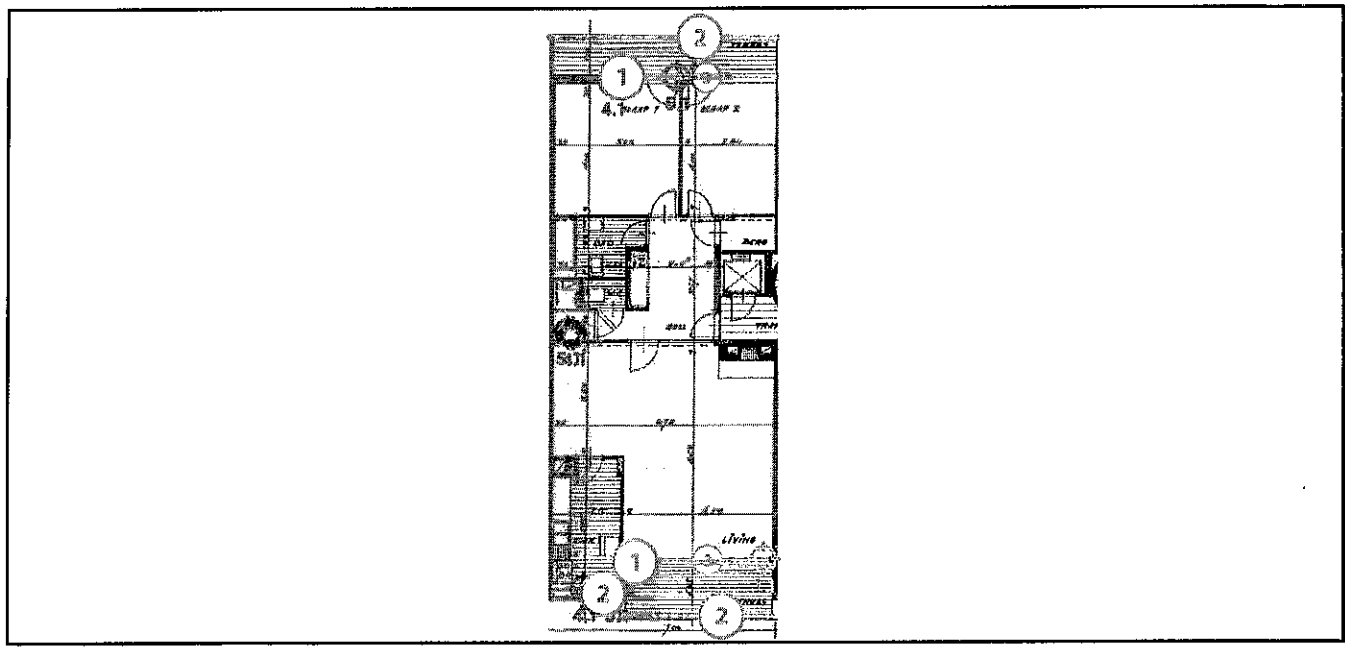
# Plan 1.1: plan

Beschrijving	Type	Actie
1. AL60890 / 4 / Kit ramen	Asbestmateriaal	Zorgvuldig demonteren
1.1 Code: AL60890 / 4 / Kit ramen	Puntmonster	-
2. Glasal panelen terras	Asbestmateriaal	Zorgvuldig demonteren
3. AL60892 / 1 / Mastiek aluminium ramen	Asbestmateriaal	Zorgvuldig demonteren
3.1 Code: AL60892 / 1 / Mastiek aluminium ramen	Puntmonster	-
4. AL60891 / 2 / Pleisterwerk muren	Geen asbest	-
4.1 Code: AL60891 / 2 / Pleisterwerk muren	Mengmonster	-
5. AL60889 / 3 / Pleisterwerk plafond	Geen asbest	-
5.1 Code: AL60889 / 3 / Pleisterwerk plafond	Mengmonster	-

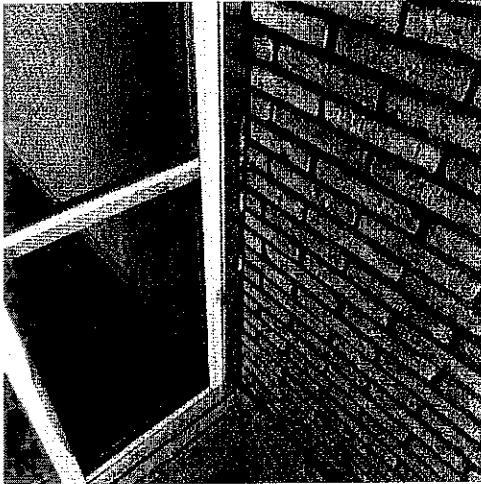
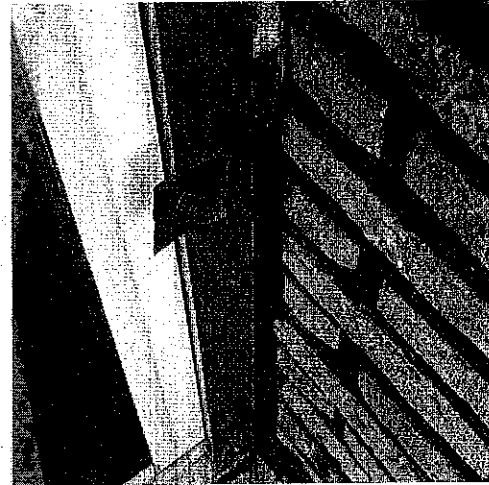
## Fiche 1: AL60890 / 4 / Kit ramen

Eindbeoordeling materiaalisico	Zeer laag materiaalisico en/of zeer lage kans op vezelvrijgave
--------------------------------	--

Gebondenheid	Categorie 1: hechtgebonden in oorsprong
Asbestsoort (vezeltype)	Alleen chrysotiel
Asbestconcentratie	Laag (< 50%)
Afschermingsgraad van het gehele materiaal	Geheel of deels vrij aan de buitenlucht
Toestand van het materiaal	Onbeschadigd, niet verweerd

#	Type	Referentie	Resultaat
1.1	Puntmonster	AL60890 / 4 / Kit ramen	Chrysotiel

Beschrijving	AL60890 / 4 / Kit ramen
Omgeving	Buiten
Primaire drager	Wandopening verticaal (raam, deur, ...)
Asbestmateriaal	In-situ afwerkingslagen - Pasta, stopverf, voegsel, stopsel, vulsel, mastiek, katten, ...
Bindmiddel van asbestmateriaal	Katten, mastiek, pasta

- Zorg voor een veilig beheer. Vermijd het beschadigen van het asbestmateriaal. Controleer de toestand jaarlijks op wijzigingen.

- Eenvoudige handelingen: mag via doe-het-zelf of door werknemer(s) met opleidingsattest eenvoudige handelingen  
EH opgeleid personeel : De toepassing extra fixeren en gebruik van puntafzuiging.

-bij vervangen van de ramen kan de kit mee verwijderd worden door de plaatsers van nieuw raamwerk. Alle werknemer(s) moeten wel beschikken over een opleidingsattest eenvoudige handelingen 8u. Verwijdering dmv puntafzuiging met een hepa stofzuiger. Oud raamwerk word gerecycleerd , er mogen geen restanten aan het raamwerk achter blijven.

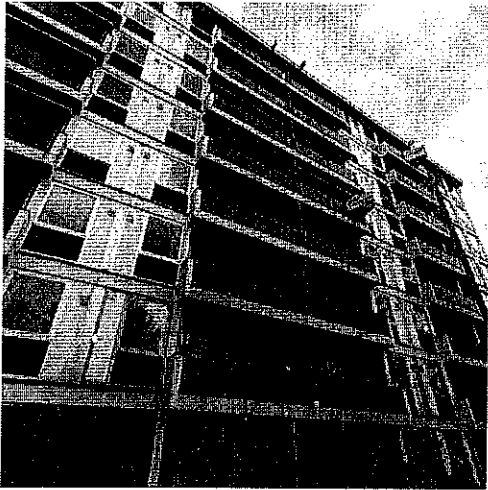
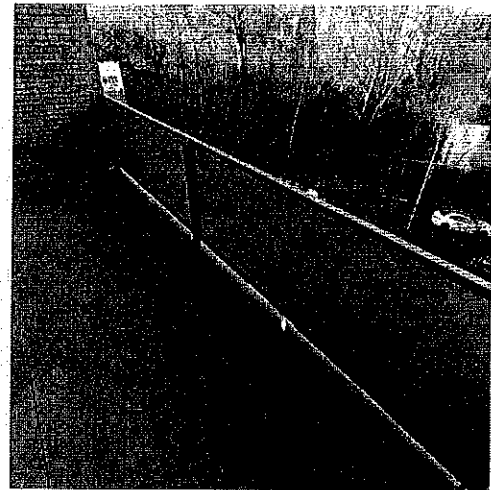
Eindbeoordeling materiaalrisico	Zeer laag materiaalrisico en/of zeer lage kans op vezelvrijgave
---------------------------------	---

Gebondenheid	Categorie 1: hechtgebonden in oorsprong
Asbestsoort (vezeltype)	Alleen chrysotiel
Asbestconcentratie	Laag (< 50%)
Afschermingsgraad van het gehele materiaal	Geheel of deels vrij aan de buitenlucht
Toestand van het materiaal	Onbeschadigd, niet verweerd

Beschrijving	Glasal panelen terras
Omgeving	Buiten
Primaire drager	Afboording, omheining...
Asbestmateriaal	Plaat, paneel, tablet - Geëmailleerd, type Glasal
Bindmiddel van asbestmateriaal	Cement
Gebondenheid op basis van bindmiddel	Hecht
Hoeveelheid (oppervlakte - dikte - aantal)	• 6,50 m <sup>2</sup> - 1,00 cm - 1 stuk
Totaal volume	0,065 m <sup>3</sup>
Eenvoudig bereikbaar	Ja
Bevestigingswijze	• Geklemd
Identificatiemethode	Vaststelling zonder monsternamen

<b>Destructieve handeling voor identificatie</b>	Nee
<b>Opmerking</b>	Panelen terras + paneel keuken

- Zorg voor een veilig beheer. Vermijd het beschadigen van het asbestmateriaal. Controleer de toestand jaarlijks op wijzigingen.

- Eenvoudige handelingen: mag via doe-het-zelf of door werknemer(s) met opleidingsattest eenvoudige handelingen  
Makkelijk te verwijderen zonder beschadigen. Direct verpakken en afvoeren.

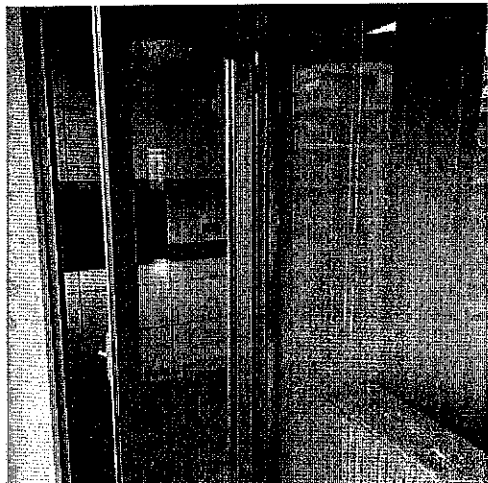
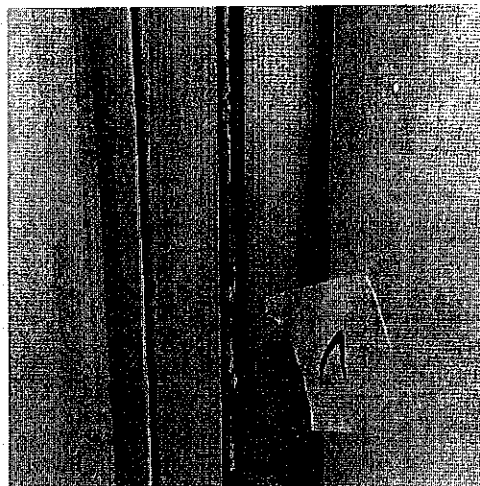
## Fiche 3: AL60892 / 1 / Mastiek aluminium ramen

Eindbeoordeling materiaalisico	Laag materiaalisico en/of verlaagde kans op vezelvrijgave
--------------------------------	---

Gebondenheid	Categorie 1: hechtgebonden in oorsprong
Asbestsoort (vezeltype)	Alleen chrysotiel
Asbestconcentratie	Laag (< 50%)
Af schermingsgraad van het gehele materiaal	Geheel of deels vrij aan de buitenlucht
Toestand van het materiaal	Licht beschadigd, licht verweerd. Intact materiaal type Pical – asbestboard of categorie III 'gebondenheid'

#	Type	Referentie	Resultaat
3.1	Puntmonster	AL60892 / 1 / Mastiek aluminium ramen	Chrysotiel

Beschrijving	AL60892 / 1 / Mastiek aluminium ramen
Omgeving	Buiten
Primaire drager	Wandopening verticaal (raam, deur, ...)
Asbestmateriaal	In-situ afwerkingslagen - Pasta, stopverf, voegsel, stopsel, vulsel, mastiek, katten, ...
Bindmiddel van asbestmateriaal	Katten, mastiek, pasta

- Zorg voor een veilig beheer. Vermijd het beschadigen van het asbestmateriaal. Controleer de toestand jaarlijks op wijzigingen.

- Eenvoudige handelingen: mag via doe-het-zelf of door werknemer(s) met opleidingsattest eenvoudige handelingen  
EH opgeleid personeel : De toepassing extra fixeren en gebruik van puntafzuiging.

-bij vervangen van de ramen kan de mastiek mee verwijderd worden door de plaatsers van nieuw raamwerk. Alle werknemer(s) moeten wel beschikken over een opleidingsattest eenvoudige handelingen 8u. Verwijdering dmv puntafzuiging met een hepa stofzuiger. Oud raamwerk word gerecycleerd , er mogen geen restanten aan het raamwerk achter blijven.

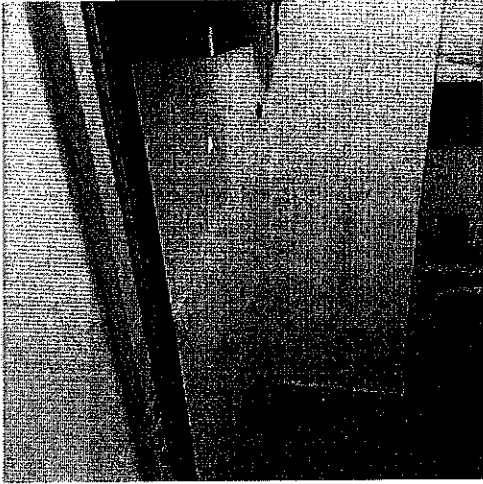
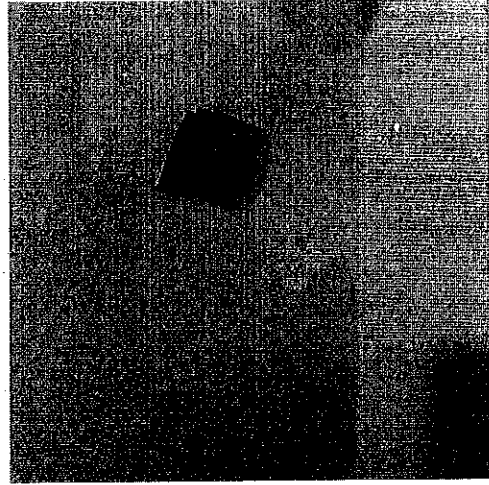
## Fiche 4: AL60891 / 2 / Pleisterwerk muren

Geen asbest

#	Type	Referentie	Resultaat
4.1	Mengmonster	AL60891 / 2 / Pleisterwerk muren	Geen asbest

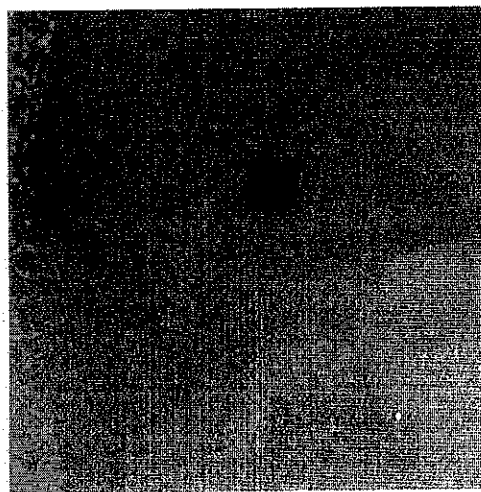
## Fiche 5: AL60889 / 3 / Pleisterwerk plafond

Geen asbest

#	Type	Referentie	Resultaat
5.1	Mengmonster	AL60889 / 3 / Pleisterwerk plafond	Geen asbest
