Asbestinventarisatetest

Priester Poppestraat 58, 2640 Mortsel

Attestnummer : 20230113-000572.000

Uitgegeven op : 13.01.2023

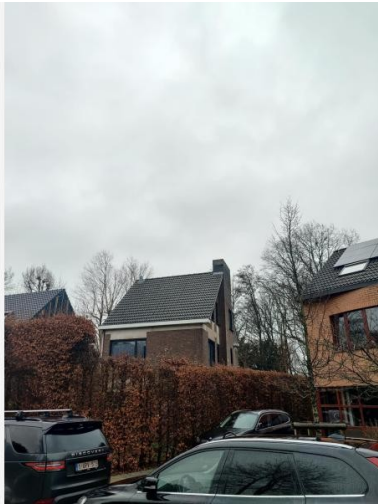
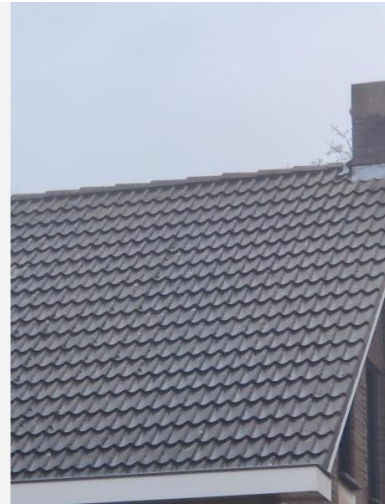
Het asbestmateriaal valt onder de mijlpaal van 2034.

Eindbeoordeling materiaalrisico	Laag materiaalrisico en/of verlaagde kans op vezelvrijgave
---------------------------------	--

Beschrijving	Dak
Omgeving	Buiten
Primaire drager	Schuin dak
Asbestmateriaal	Dak- en gevelbekleding - Lei, shingle
Bindmiddel van asbestmateriaal	Cement
Gebondenheid op basis van bindmiddel	Hecht
Hoeveelheid (oppervlakte - aantal)	• 70,00 m ² - 1 stuk
Totale oppervlakte	70,00 m ²
Eenvoudig bereikbaar	Ja
Bevestigingswijze	• Geklemd
Identificatiemethode	Vaststelling zonder monsternamen

Verwijderen

- Zorg voor een veilig beheer. Vermijd het beschadigen van het asbestmateriaal. Controleer de toestand jaarlijks op wijzigingen.

- Eenvoudige handelingen: enkel door erkend asbestverwijderaar
Vanwege grote oppervlakte niet mogelijk voor eigenaar om af te voeren naar het recyclagepark

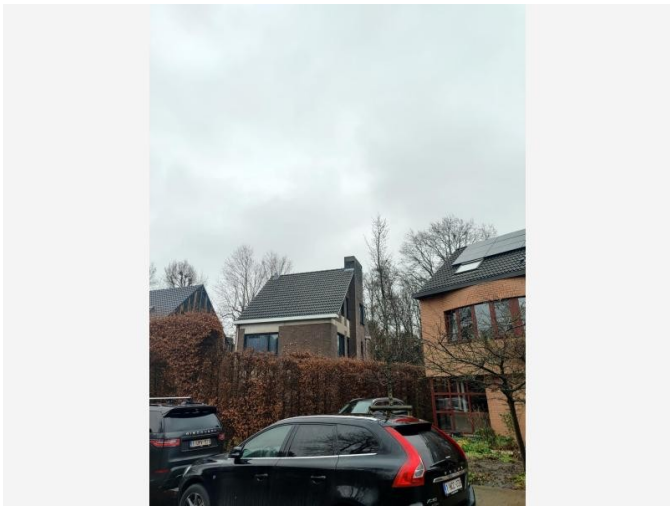
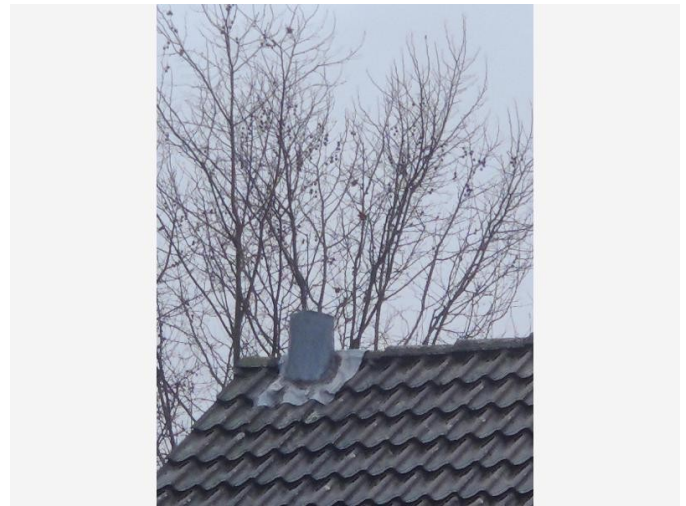
Het asbestmateriaal valt onder de mijlpaal van 2034.

Eindbeoordeling materiaalrisico	Laag materiaalrisico en/of verlaagde kans op vezelvrijgave
---------------------------------	--

Beschrijving	Schouw
Omgeving	Buiten
Primaire drager	HVAC infrastructuur en uitrusting
Asbestmateriaal	Rookgaskanaal
Bindmiddel van asbestmateriaal	Cement
Gebondenheid op basis van bindmiddel	Hecht
Hoeveelheid (lengte - omtrek - dikte - aantal)	<ul style="list-style-type: none">• 15,00 m - 50,00 cm - 1,00 cm - 1 stuk
Totaal volume	0,075 m ³
Eenvoudig bereikbaar	Ja
Bevestigingswijze	<ul style="list-style-type: none">• Verlijmd, ingegoten, versmeerd

Verwijderen

- Zorg voor een veilig beheer. Vermijd het beschadigen van het asbestmateriaal. Controleer de toestand jaarlijks op wijzigingen.

- Eenvoudige handelingen: enkel door erkend asbestverwijderaar
Zou samen met het dak moeten verwijderd worden door erkend asbestverwijderaar

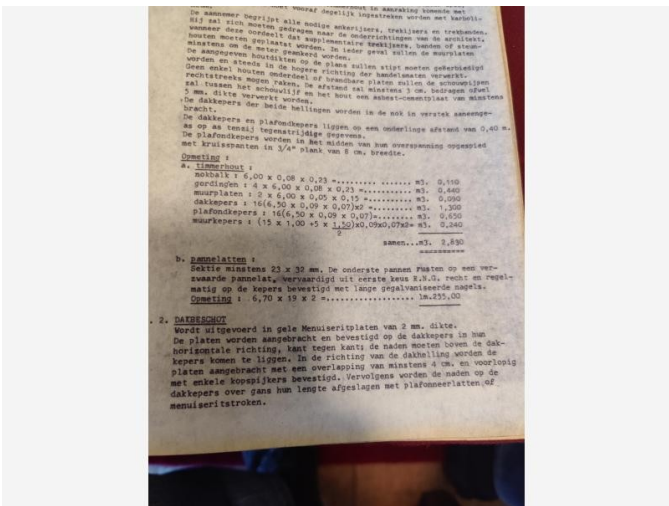
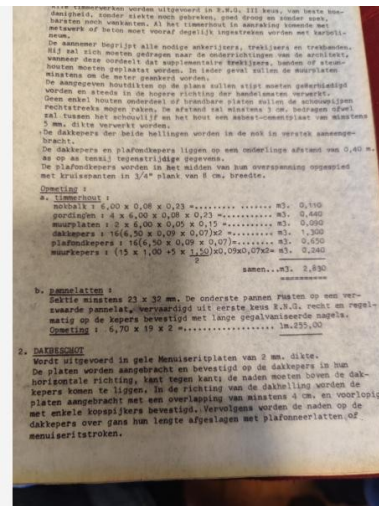
Het asbestmateriaal valt onder de mijlpaal van 2040.

Eindbeoordeling materiaalrisico	Zeer laag materiaalrisico en/of zeer lage kans op vezelvrijgave
---------------------------------	---

Beschrijving	Onderdak
Omgeving	Grenst aan binnen- en buitenlucht
Primaire drager	Schuin dak
Asbestmateriaal	Plaat, paneel, tablet - Type Menuiserite
Bindmiddel van asbestmateriaal	Cement
Gebondenheid op basis van bindmiddel	Hecht
Hoeveelheid (oppervlakte - dikte - aantal)	<ul style="list-style-type: none">• 70,00 m² - 0,20 cm - 1 stuk
Totaal volume	0,14 m ³
Eenvoudig bereikbaar	Ja
Bevestigingswijze	<ul style="list-style-type: none">• Geklemd• Geschroefd

Zorgvuldig beheren

- Zorg voor een veilig beheer. Vermijd het beschadigen van het asbestmateriaal. Controleer de toestand jaarlijks op wijzigingen.

- Eenvoudige handelingen: enkel door erkend asbestverwijderaar
Zowel het dak als het onderdak zijn van die afmetingen dat deze asbesttoepassing door een erkend asbestverwijderaar dienen verwijderd te worden.

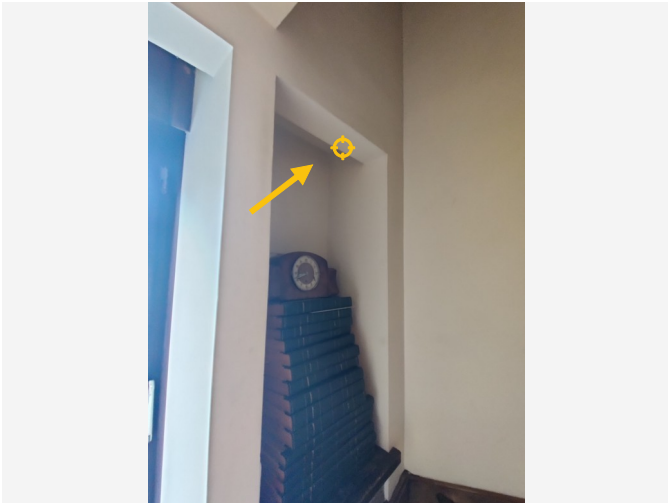
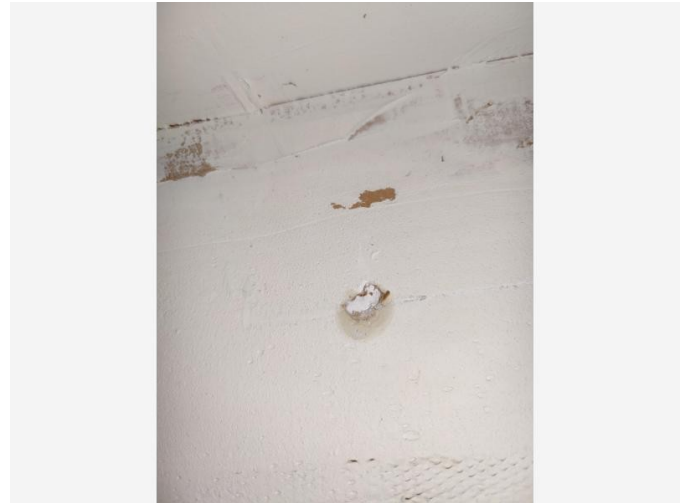
Geen asbest

#	Type	Referentie	Resultaat
4.1	Puntmonster	Staal 1	Geen asbest

Beschrijving	Pleisterwerk
Omgeving	Binnen
Primaire drager	Binnenwand
Bindmiddel van materiaal	Gips - kalk

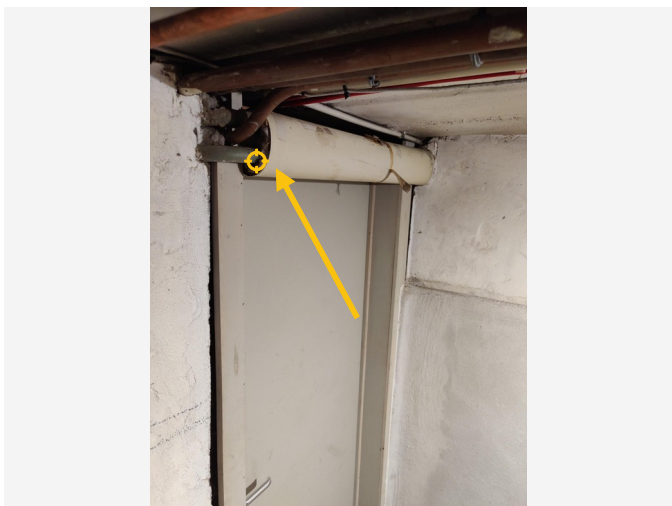
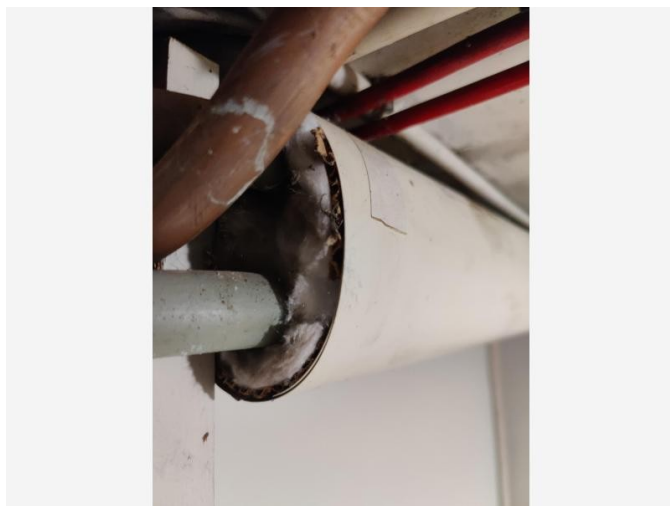
Geen asbest

#	Type	Referentie	Resultaat
5.1	Puntmonster	Staal 2	Geen asbest

Beschrijving	Isolatie verwarming kelder
Omgeving	Binnen
Primaire drager	HVAC infrastructuur en uitrusting
Bindmiddel van materiaal	Karton - papier - viltachtig
