# Asbestinventarisatetest

Lentelei 46, 2650 Edegem

Attestnummer : 20240409-000193.000

## Niet-asbestveilig

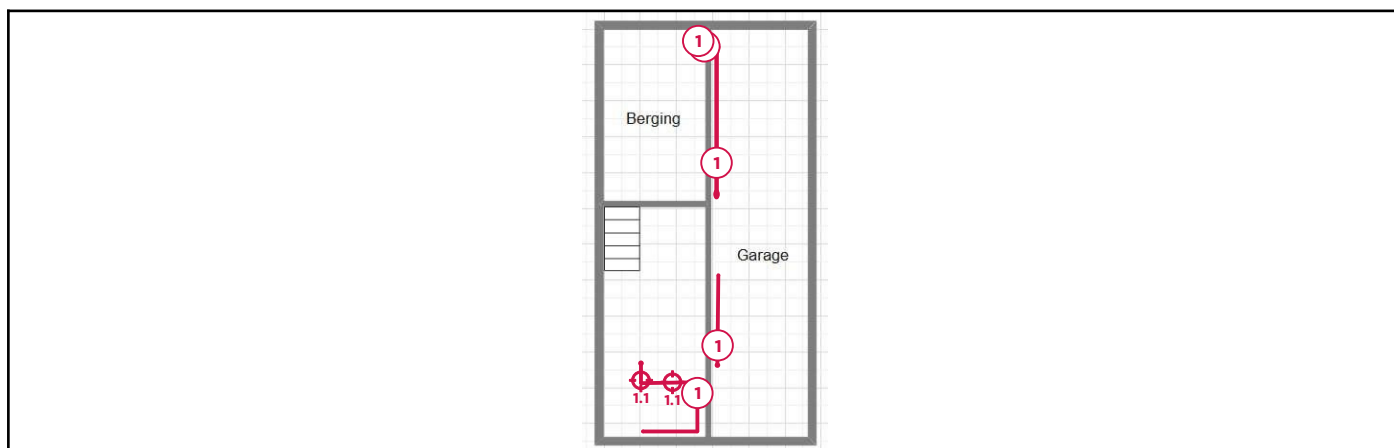
## Plan 1.4: Kelder + garage

Beschrijving	Type	Actie
1. ID 3 Leidingisolatie Kelder	Asbestmateriaal	Dringend verwijderen
1.1 Code: ID 3 Leidingisolatie kelder	Mengmonster	-

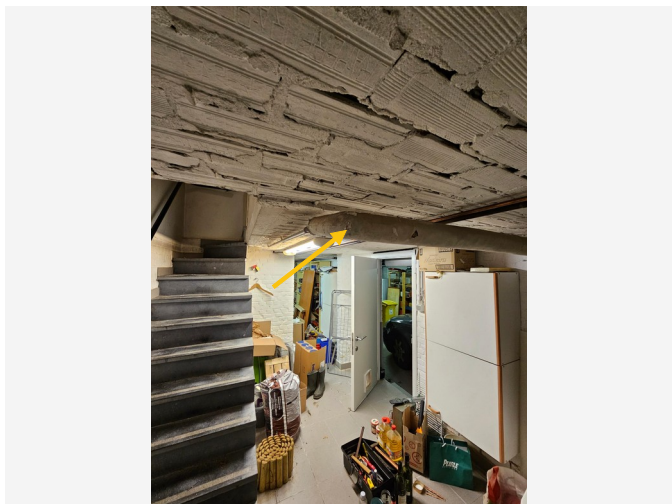
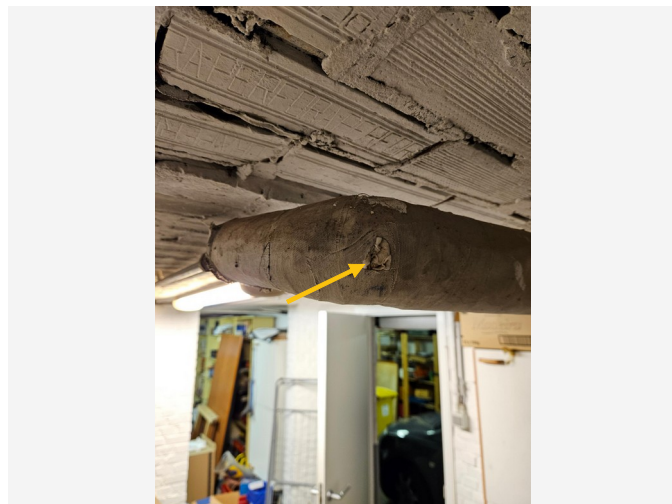
Het asbestmateriaal valt onder de mijlpaal van 2034.

Eindbeoordeling materiaalrisico	Hoog materiaalrisico en/of hoge kans op vezelvrijgave
---------------------------------	---

Gebondenheid	Categorie 2: niet-hechtgebonden met matrix
Asbestsoort (vezeltype)	Crocidoliet aanwezig
Asbestconcentratie	Hoog ( $\geq 50\%$ )
Afschermingsgraad van het gehele materiaal	Geheel of deels vrij aan de buitenlucht
Toestand van het materiaal	Matig beschadigd, matig verweerd

#	Type	Referentie	Resultaat
1.1	Mengmonster	ID 3 Leidingisolatie kelder	Crocidoliet, Amosiet

Beschrijving	ID 3 Leidingisolatie Kelder
Omgeving	Binnen
Primaire drager	HVAC infrastructuur en uitrusting
Asbestmateriaal	In-situ afwerkingslagen - Thermische isolatie
Bindmiddel van asbestmateriaal	Gips - kalk
Gebondenheid op basis van bindmiddel	Niet-hechtgebonden
Hoeveelheid (lengte - omtrek - dikte - aantal)	<ul style="list-style-type: none"><li>10,00 m - 30,00 cm - 3,00 cm - 1 stuk</li></ul>

- Verwijder dit asbestmateriaal zo snel mogelijk. Volg de toestand goed op.

- Hermetische zone (erkend asbestverwijderaar)  
Zie info:<https://ovam.vlaanderen.be/asbest-verwijderen-of-niet>

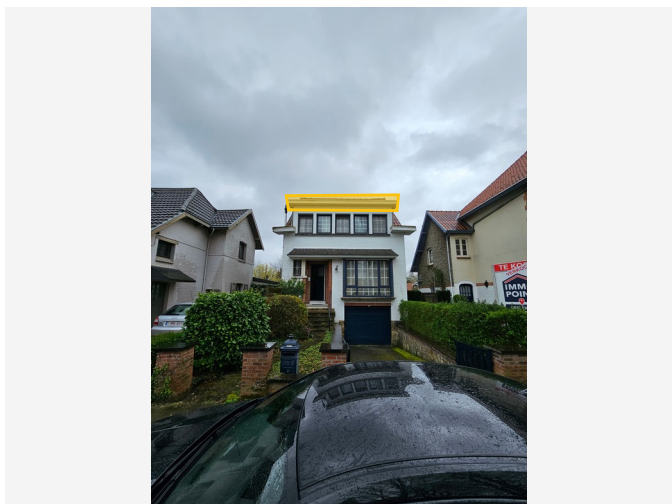
**Reden:** Het te onderzoeken materiaal situeert zich hoger dan 3,50 m te rekenen vanaf een veilige ondergrond

**Uitleg van de asbestdeskundige:** Het plat dak kan niet onderzocht worden: het bevindt zich op een hoogte > 3,5 m en is niet toegankelijk via een raam.

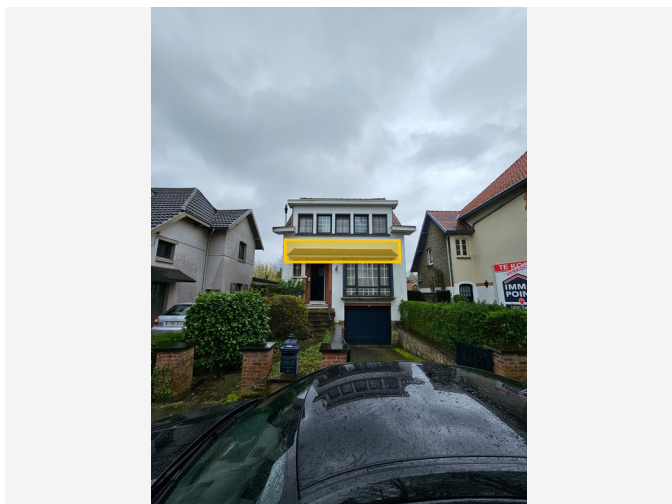
Niet-asbestverdacht leien aan de voorgevel van de woning

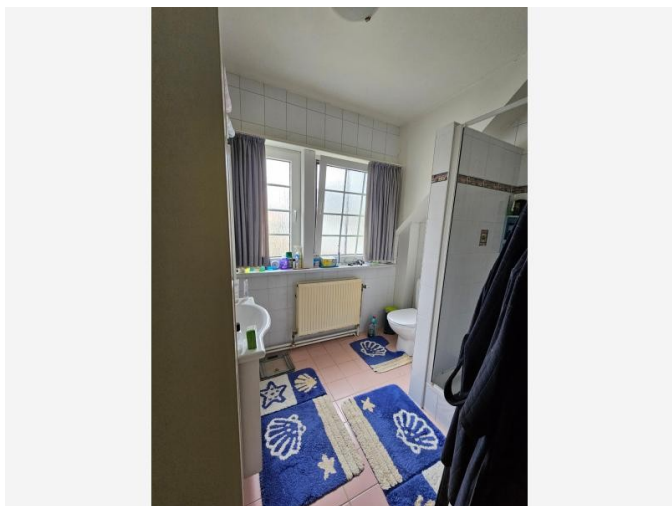
Het is mogelijk dat er asbest aanwezig is in de tegellijmtoepassing. Dit is een toepassing waarbij asbestvezels werden vermengd met een bindmiddel zoals lijm of kunststof om tegels te bevestigen. Deze toepassing werd vooral gebruikt in de jaren '60 en '70. De tegellijmtoepassing valt buiten de inspectiezone en werd daarom niet onderzocht.

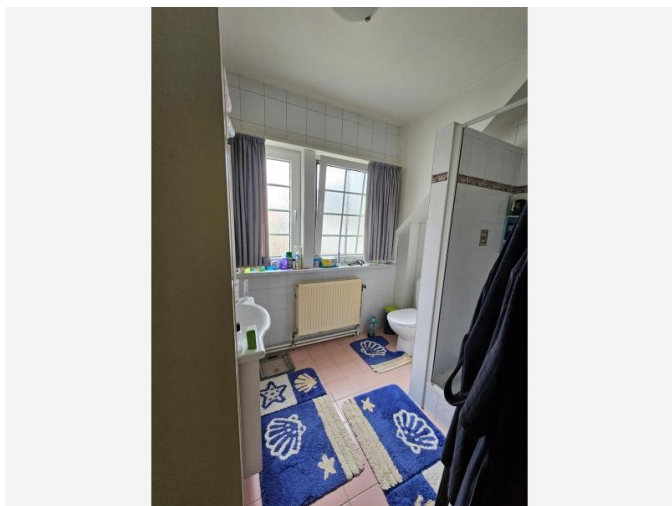
Het is mogelijk dat er asbest aanwezig is in de tegellijmtoepassing. Dit is een toepassing waarbij asbestvezels werden vermengd met een bindmiddel zoals lijm of kunststof om tegels te bevestigen. Deze toepassing werd vooral gebruikt in de jaren '60 en '70. De tegellijmtoepassing valt buiten de inspectiezone en werd daarom niet onderzocht.

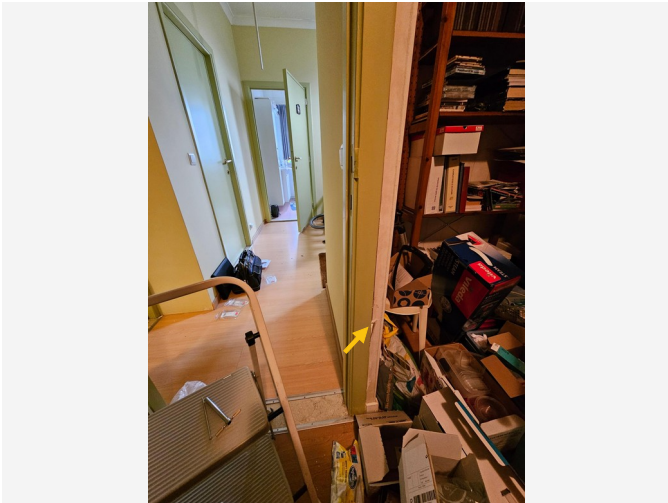
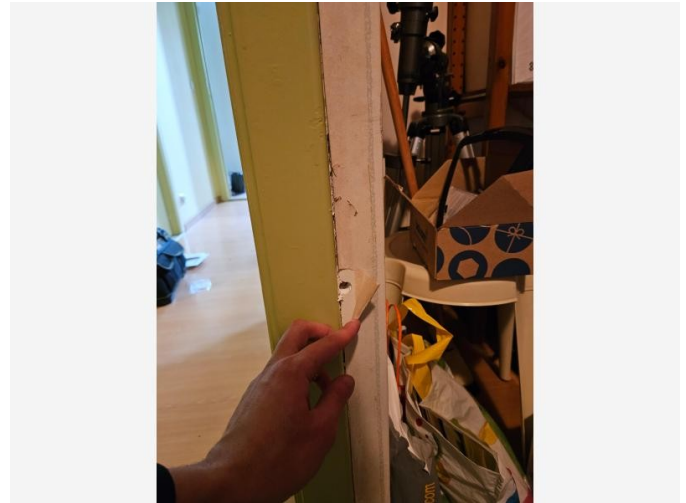
Geen asbest

#	Type	Referentie	Resultaat
7.1	Mengmonster	ID 1 pleisterwerk muur	Geen asbest

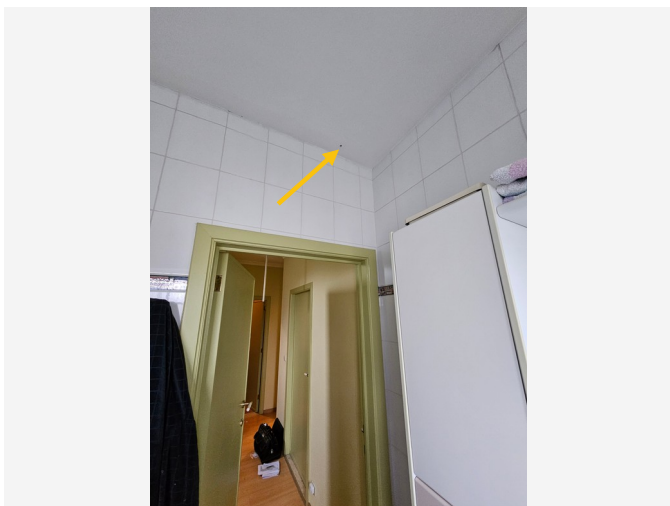
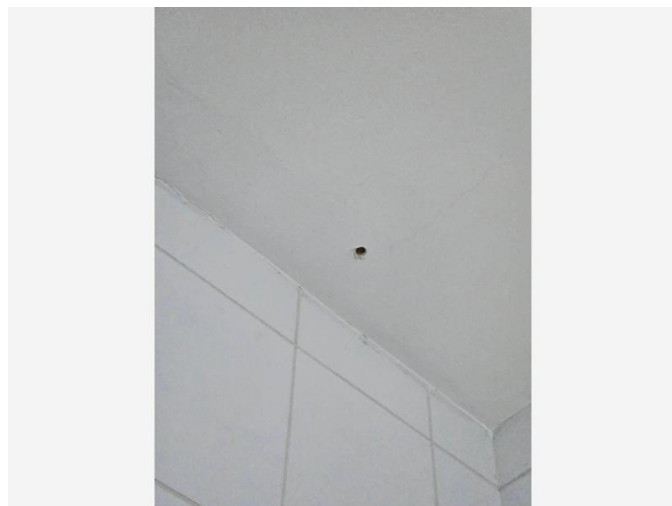
## Fiche 8: ID 2 Pleisterwerk plafond

Geen asbest

#	Type	Referentie	Resultaat
8.1	Mengmonster	ID 2 pleisterwerk plafond	Geen asbest
