Asbestinventarisatetest

Deurnestraat 166/C4, 2640 Mortsel

Attestnummer : 20230131-000224.000

Uitgegeven op : 31.01.2023

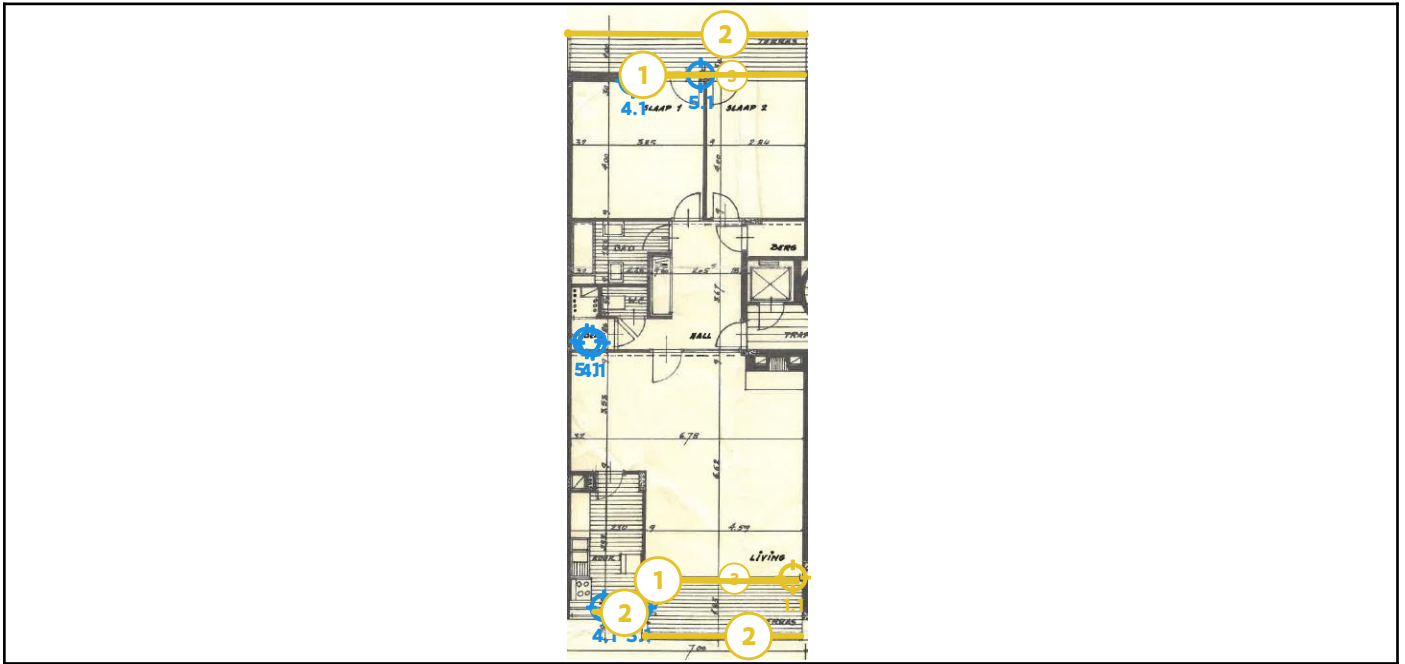
Plan 1.1: plan

Beschrijving	Type	Actie
1. AL60890 / 4 / Kit ramen	Asbestmateriaal	Zorgvuldig beheren
1.1 Code: AL60890 / 4 / Kit ramen	Puntmonster	-
2. Glasal panelen terras	Asbestmateriaal	Zorgvuldig beheren
3. AL60892 / 1 / Mastiek aluminium ramen	Asbestmateriaal	Zorgvuldig beheren
3.1 Code: AL60892 / 1 / Mastiek aluminium ramen	Puntmonster	-
4. AL60891 / 2 / Pleisterwerk muren	Geen asbest	-
4.1 Code: AL60891 / 2 / Pleisterwerk muren	Mengmonster	-
5. AL60889 / 3 / Pleisterwerk plafond	Geen asbest	-
5.1 Code: AL60889 / 3 / Pleisterwerk plafond	Mengmonster	-

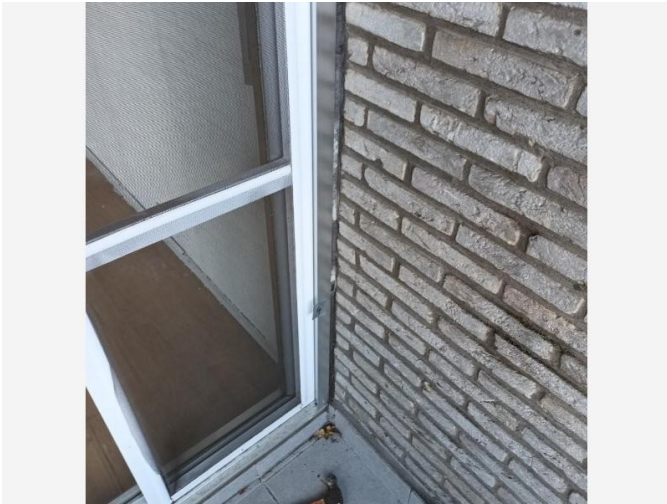
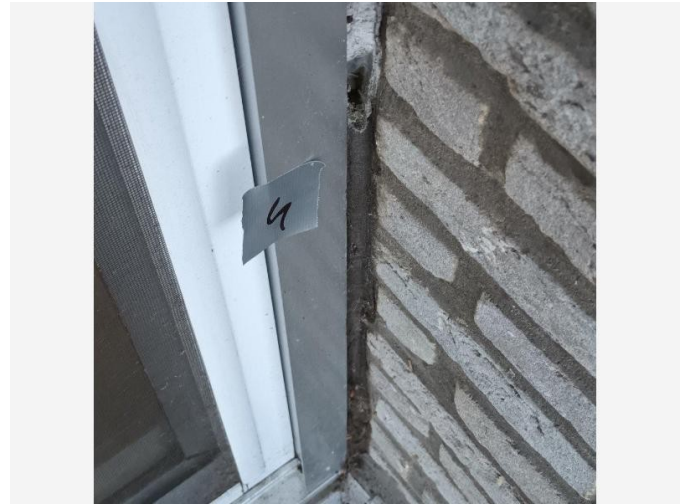
Eindbeoordeling materiaalrisico	Zeer laag materiaalrisico en/of zeer lage kans op vezelvrijgave
---------------------------------	---

Gebondenheid	Categorie 1: hechtgebonden in oorsprong
Asbestsoort (vezeltype)	Alleen chrysotiel
Asbestconcentratie	Laag (< 50%)
Afschermingsgraad van het gehele materiaal	Geheel of deels vrij aan de buitenlucht
Toestand van het materiaal	Onbeschadigd, niet verweerd

#	Type	Referentie	Resultaat
1.1	Puntmonster	AL60890 / 4 / Kit ramen	Chrysotiel

Beschrijving	AL60890 / 4 / Kit ramen
Omgeving	Buiten
Primaire drager	Wandopening verticaal (raam, deur, ...)
Asbestmateriaal	In-situ afwerkingslagen - Pasta, stopverf, voegsel, stopsel, vulsel, mastiek, kitten, ...
Bindmiddel van asbestmateriaal	Kitten, mastiek, pasta

- Zorg voor een veilig beheer. Vermijd het beschadigen van het asbestmateriaal. Controleer de toestand jaarlijks op wijzigingen.

- Eenvoudige handelingen: mag via doe-het-zelf of door werknemer(s) met opleidingsattest eenvoudige handelingen
EH opgeleid personeel : De toepassing extra fixeren en gebruik van puntafzuiging.

-bij vervangen van de ramen kan de kit mee verwijderd worden door de plaatsers van nieuw raamwerk. Alle werknemer(s) moeten wel beschikken over een opleidingsattest eenvoudige handelingen 8u. Verwijdering dmv puntafzuiging met een hepa stofzuiger. Oud raamwerk word gerecycleerd , er mogen geen restanten aan het raamwerk achter blijven.

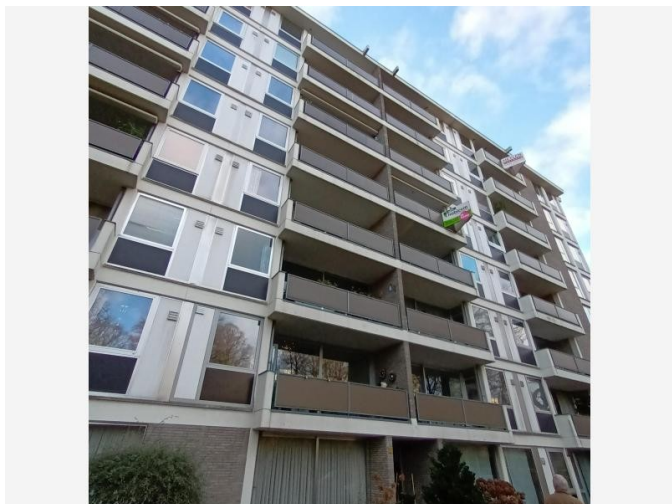
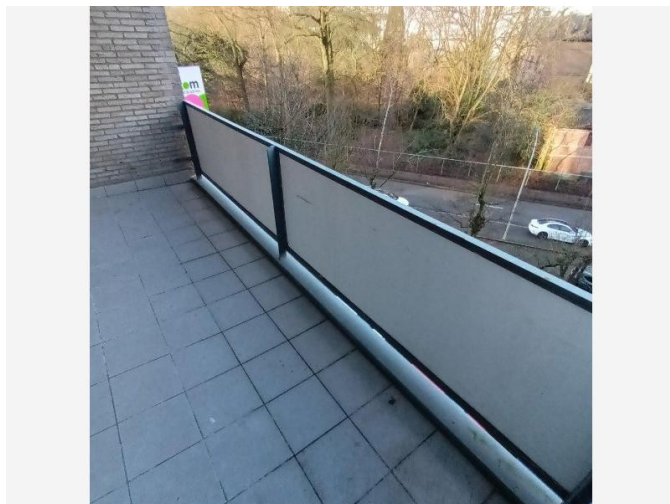
Eindbeoordeling materiaalrisico	Zeer laag materiaalrisico en/of zeer lage kans op vezelvrijgave
---------------------------------	---

Gebondenheid	Categorie 1: hechtgebonden in oorsprong
Asbestsoort (vezeltype)	Alleen chrysotiel
Asbestconcentratie	Laag (< 50%)
Afschermingsgraad van het gehele materiaal	Geheel of deels vrij aan de buitenlucht
Toestand van het materiaal	Onbeschadigd, niet verweerd

Beschrijving	Glasal panelen terras
Omgeving	Buiten
Primaire drager	Afboording, omheining...
Asbestmateriaal	Plaat, paneel, tablet - Geëmailleerd, type Glasal
Bindmiddel van asbestmateriaal	Cement
Gebondenheid op basis van bindmiddel	Hecht
Hoeveelheid (oppervlakte - dikte - aantal)	• 6,50 m ² - 1,00 cm - 1 stuk
Totaal volume	0,065 m ³
Eenvoudig bereikbaar	Ja
Bevestigingswijze	• Geklemd
Identificatiemethode	Vaststelling zonder monsternamen

Destructieve handeling voor identificatie	Nee
Opmerking	Panelen terras + paneel keuken

- Zorg voor een veilig beheer. Vermijd het beschadigen van het asbestmateriaal. Controleer de toestand jaarlijks op wijzigingen.

- Eenvoudige handelingen: mag via doe-het-zelf of door werknemer(s) met opleidingsattest eenvoudige handelingen
Makkelijk te verwijderen zonder beschadigen. Direct verpakken en afvoeren.

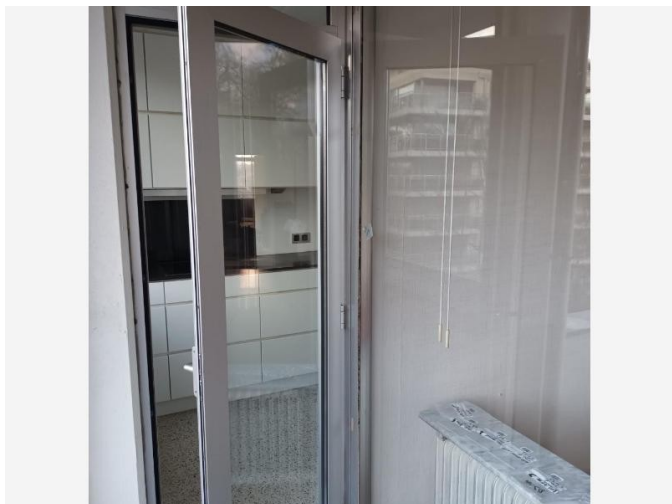
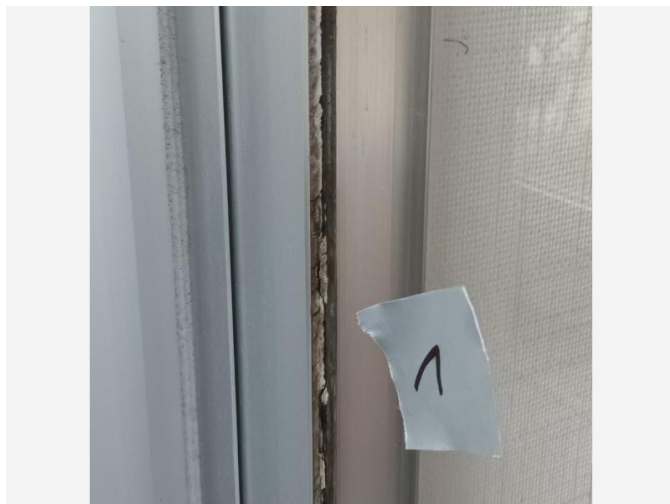
Eindbeoordeling materiaalrisico	Laag materiaalrisico en/of verlaagde kans op vezelvrijgave
---------------------------------	--

Gebondenheid	Categorie 1: hechtgebonden in oorsprong
Asbestsoort (vezeltype)	Alleen chrysotiel
Asbestconcentratie	Laag (< 50%)
Afschermingsgraad van het gehele materiaal	Geheel of deels vrij aan de buitenlucht
Toestand van het materiaal	Licht beschadigd, licht verweerd. Intact materiaal type Pical – asbestboard of categorie III 'gebondenheid'

#	Type	Referentie	Resultaat
3.1	Puntmonster	AL60892 / 1 / Mastiek aluminium ramen	Chrysotiel

Beschrijving	AL60892 / 1 / Mastiek aluminium ramen
Omgeving	Buiten
Primaire drager	Wandopening verticaal (raam, deur, ...)
Asbestmateriaal	In-situ afwerkingslagen - Pasta, stopverf, voegsel, stopsel, vulsel, mastiek, kitten, ...
Bindmiddel van asbestmateriaal	Kitten, mastiek, pasta

- Zorg voor een veilig beheer. Vermijd het beschadigen van het asbestmateriaal. Controleer de toestand jaarlijks op wijzigingen.

- Eenvoudige handelingen: mag via doe-het-zelf of door werknemer(s) met opleidingsattest eenvoudige handelingen
EH opgeleid personeel : De toepassing extra fixeren en gebruik van puntafzuiging.

-bij vervangen van de ramen kan de mastiek mee verwijderd worden door de plaatsers van nieuw raamwerk. Alle werknemer(s) moeten wel beschikken over een opleidingsattest eenvoudige handelingen 8u. Verwijdering dmv puntafzuiging met een hepa stofzuiger. Oud raamwerk word gerecycleerd , er mogen geen restanten aan het raamwerk achter blijven.

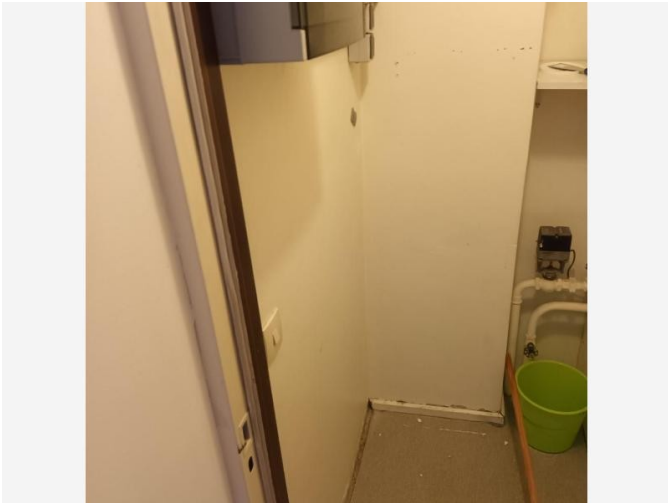
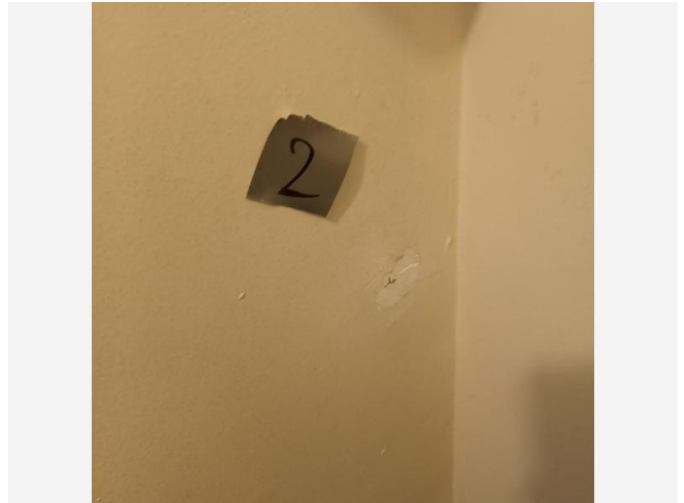
Geen asbest

#	Type	Referentie	Resultaat
4.1	Mengmonster	AL60891 / 2 / Pleisterwerk muren	Geen asbest

Beschrijving	AL60891 / 2 / Pleisterwerk muren
Omgeving	Binnen
Primaire drager	Binnenwand
Bindmiddel van materiaal	Gips - kalk

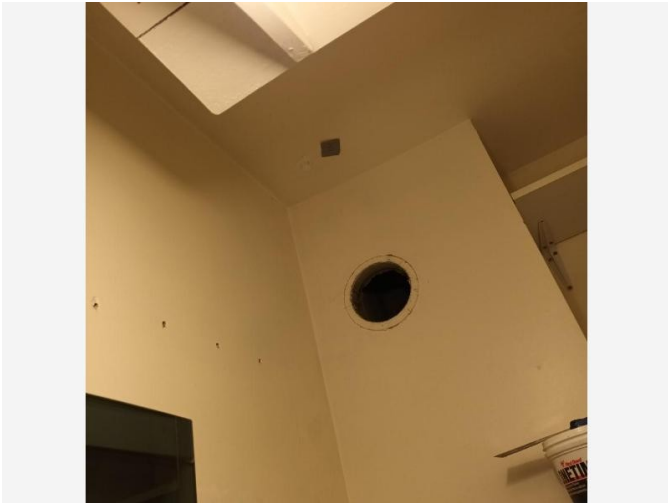
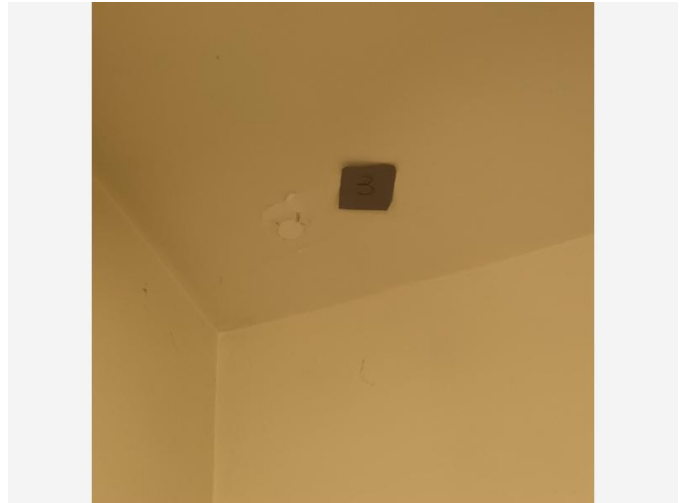
Geen asbest

#	Type	Referentie	Resultaat
5.1	Mengmonster	AL60889 / 3 / Pleisterwerk plafond	Geen asbest

Beschrijving	AL60889 / 3 / Pleisterwerk plafond
Omgeving	Binnen
Primaire drager	Binnenwand
Bindmiddel van materiaal	Gips - kalk
