Asbestinventarisatetest

Jules Pauwelsstraat 157, 2660 Antwerpen

Attestnummer : 20240502-000312.000

Niet-asbestveilig

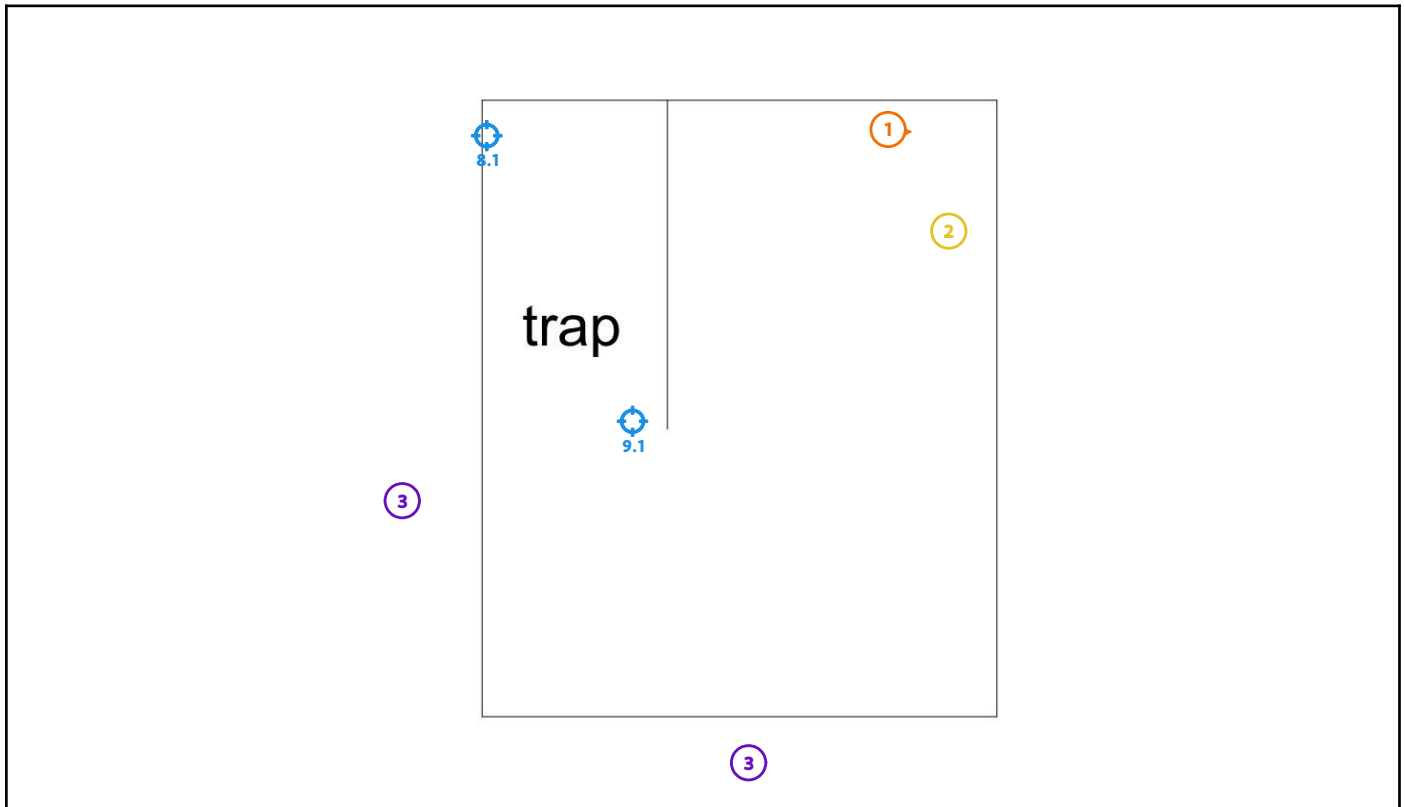
Plan 1.4: kelder

Beschrijving	Type	Actie
1. afvoerbuizen	Asbestmateriaal	Verwijderen
2. meterkast in bakeliet	Asbestmateriaal	Zorgvuldig beheren
3. kruipruimte	Beperking	-
8. pleister	Geen asbest	-
8.1 Code: st01	Mengmonster	-
9. pleister plafond	Geen asbest	-
9.1 Code: st02	Puntmonster	-

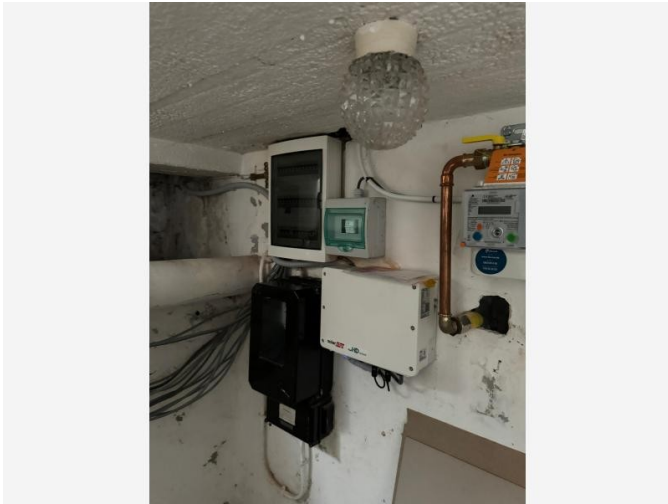
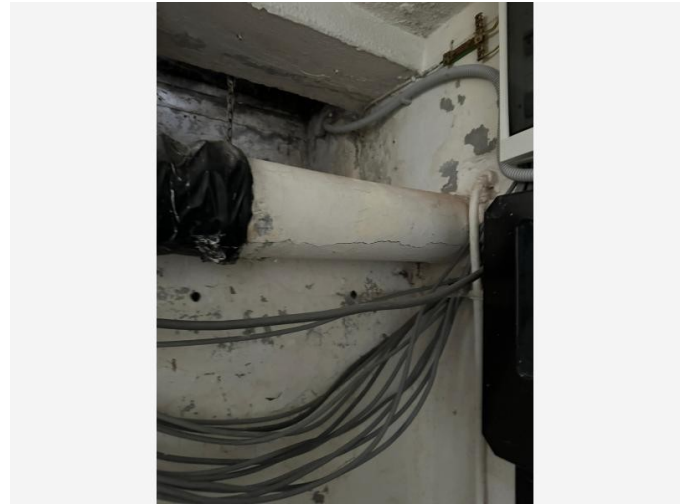
Het asbestmateriaal valt onder de mijlpaal van 2040.

Eindbeoordeling materiaalrisico	Verhoogd materiaalrisico en/of verhoogde kans op vezelvrijgave
---------------------------------	--

Gebondenheid	Categorie 1: hechtgebonden in oorsprong
Asbestsoort (vezeltype)	Alleen chrysotiel
Asbestconcentratie	Laag (< 50%)
Afschermingsgraad van het gehele materiaal	Geheel of deels vrij aan de buitenlucht
Toestand van het materiaal	Matig beschadigd, matig verweerd

Beschrijving	afvoerbuizen
Omgeving	Binnen
Primaire drager	Infrastructuur hemelwater (opvang en afvoer)
Asbestmateriaal	Hemelwaterafvoerkanaal
Bindmiddel van asbestmateriaal	Cement
Gebondenheid op basis van bindmiddel	Hecht
Hoeveelheid (lengte - omtrek - dikte - aantal)	<ul style="list-style-type: none">0,50 m - 15,00 cm - 1,00 cm - 1 stuk
Totaal volume	< 0,001 m ³
Eenvoudig bereikbaar	Ja
Bevestigingswijze	<ul style="list-style-type: none">Verlijmd, ingegoten, versmeerd
Identificatiemethode	Vaststelling zonder monsternamen

Verwijderen

- Zorg voor een veilig beheer. Vermijd het beschadigen van het asbestmateriaal. Controleer de toestand jaarlijks op wijzigingen.
- Zorg voor een veilig beheer en verwijder dit asbestmateriaal wanneer het bij werken eenvoudig bereikbaar wordt. Controleer de toestand jaarlijks op wijzigingen.

- Eenvoudige handelingen: enkel door erkend asbestverwijderaar is gecementeerd

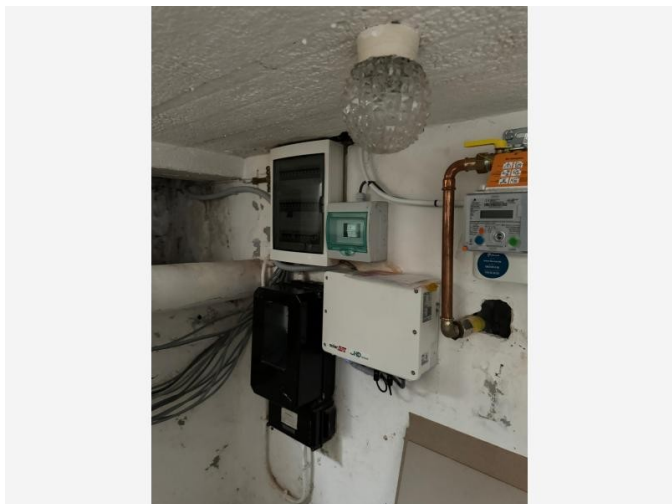
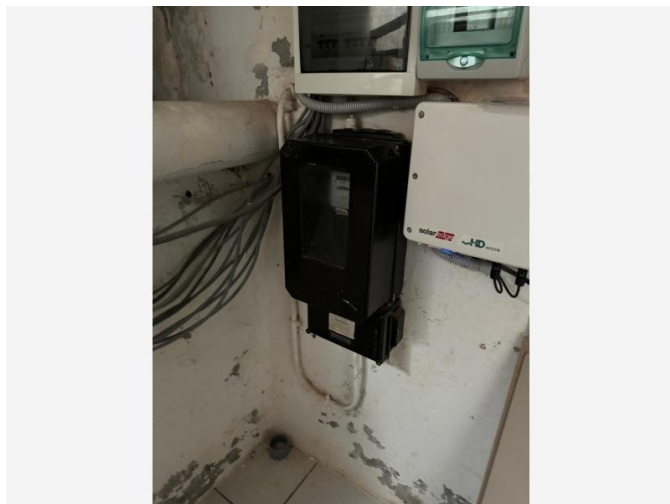
Het asbestmateriaal valt onder de mijlpaal van 2040.

Eindbeoordeling materiaalrisico	Laag materiaalrisico en/of verlaagde kans op vezelvrijgave
---------------------------------	--

Gebondenheid	Categorie 1: hechtgebonden in oorsprong
Asbestsoort (vezeltype)	Alleen chrysotiel
Asbestconcentratie	Laag (< 50%)
Afschermingsgraad van het gehele materiaal	Geheel of deels vrij aan de buitenlucht
Toestand van het materiaal	Licht beschadigd, licht verweerd. Intact materiaal type Pical – asbestboard of categorie III 'gebondenheid'

Beschrijving	meterkast in bakeliet
Omgeving	Binnen
Primaire drager	Communicatie en elektrische infrastructuur en uitrusting
Asbestmateriaal	Plaat, paneel, tablet - Type Bakeliet
Bindmiddel van asbestmateriaal	Kunststof of -hars
Gebondenheid op basis van bindmiddel	Hecht
Hoeveelheid (oppervlakte - dikte - aantal)	• 0,50 m ² - 0,50 cm - 1 stuk
Totaal volume	0,003 m ³
Eenvoudig bereikbaar	Ja
Bevestigingswijze	• Geschroefd
Identificatiemethode	Vaststelling zonder monsternamen

Zorgvuldig beheren

- Zorg voor een veilig beheer. Vermijd het beschadigen van het asbestmateriaal. Controleer de toestand jaarlijks op wijzigingen.
- Zorg voor een veilig beheer en verwijder dit asbestmateriaal wanneer het bij werken eenvoudig bereikbaar wordt. Controleer de toestand jaarlijks op wijzigingen.

- Eenvoudige handelingen: mag via doe-het-zelf of door werknemer(s) met opleidingsattest eenvoudige handelingen wordt in de toekomst vervangen door een digitale meter

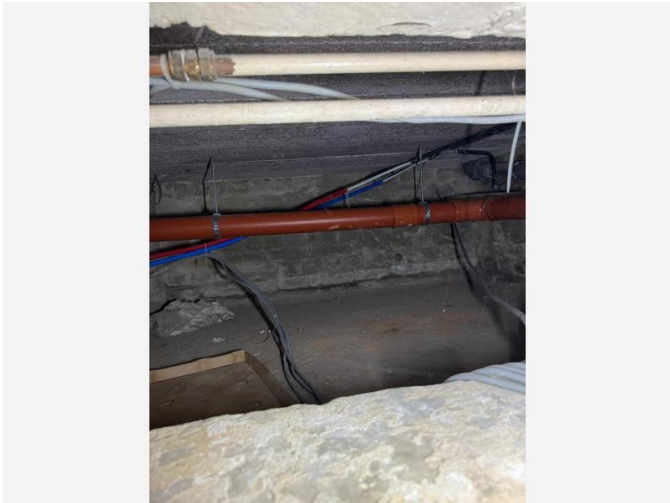
Situeringfoto

Permanente beperking

Reden: Het onderzoek kan niet uitgevoerd worden binnen de bepalingen van de Welzijnswet

Uitleg van de asbestdeskundige: kruipruimte is 60cm hoog

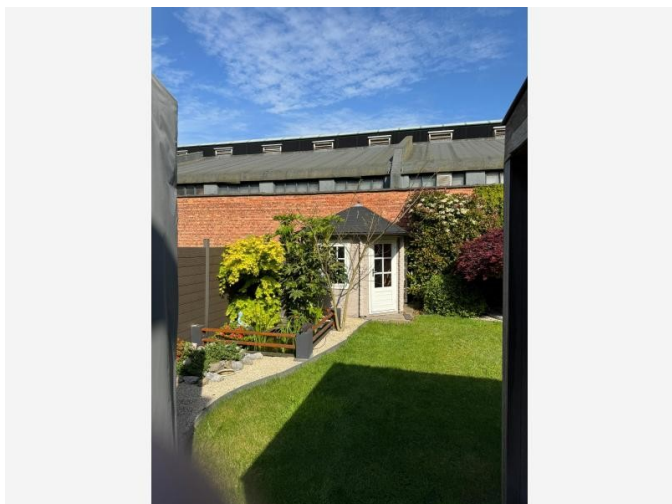
het tuinhuis is van hout

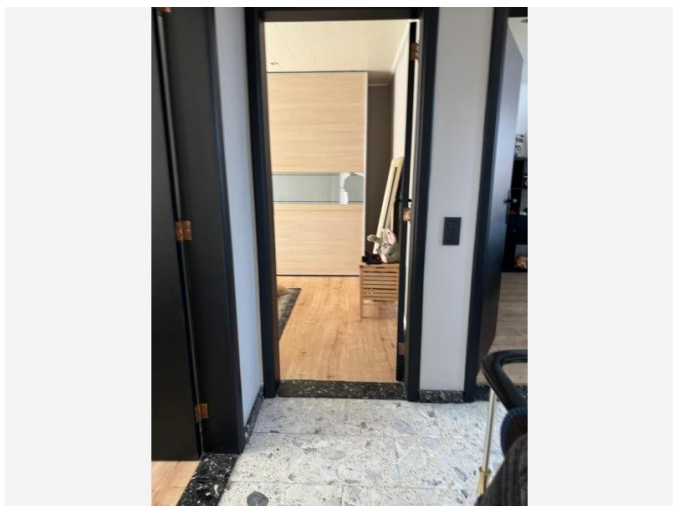
de vloeren bestaan uit tegels en hout

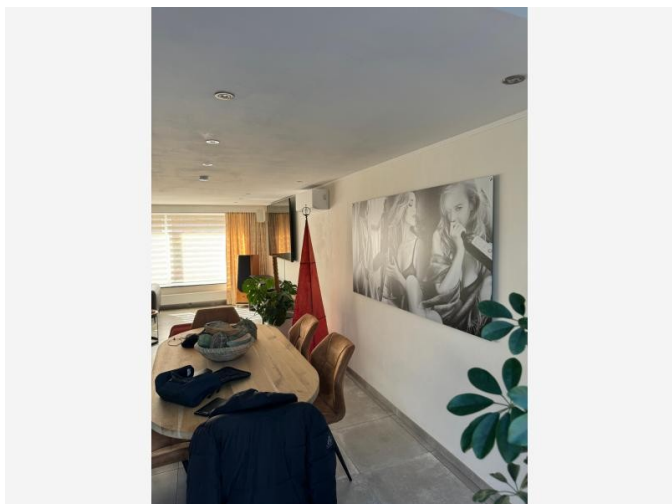
plafonds bestaan uit gipskartonplaten

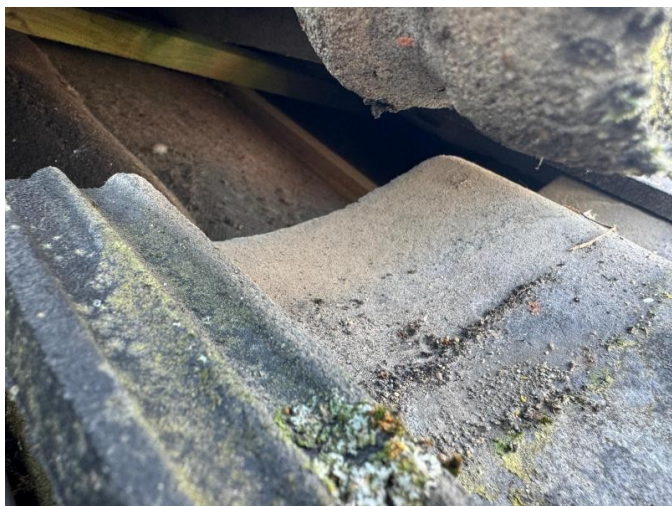
onderdak bestaat uit een doek

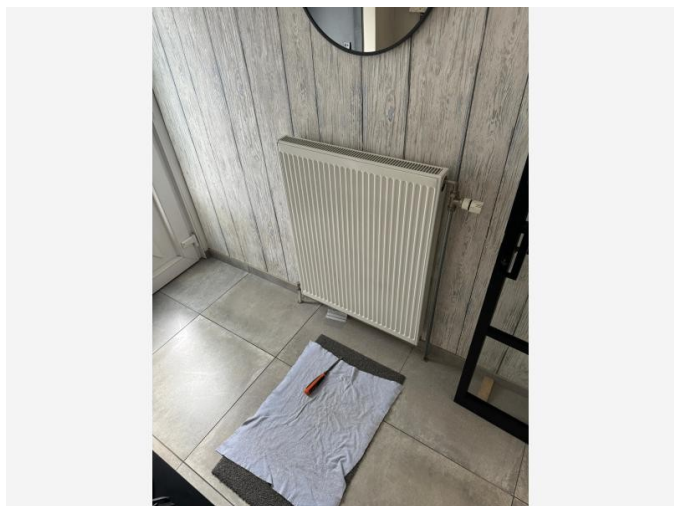
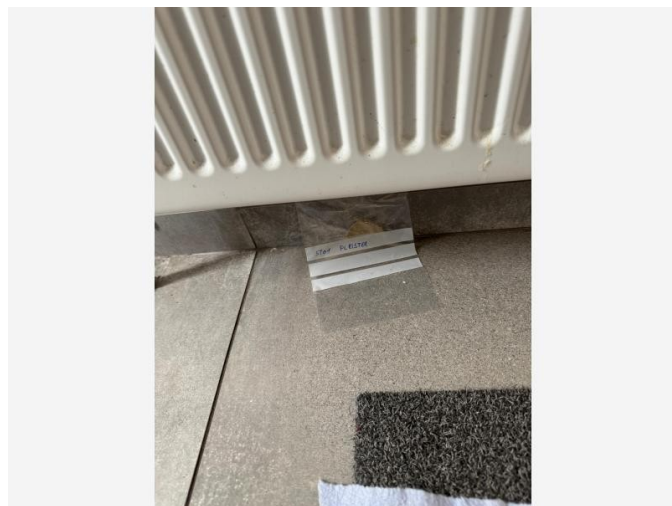
Geen asbest

#	Type	Referentie	Resultaat
8.1	Mengmonster	st01	Geen asbest

Beschrijving	pleister
Omgeving	Binnen
Primaire drager	Binnenwand

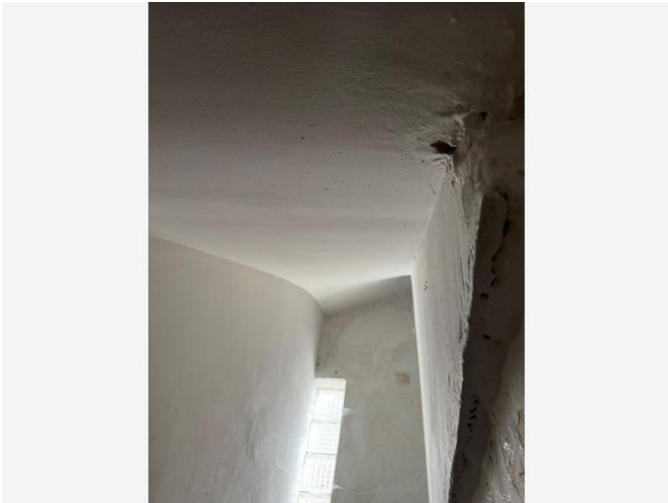
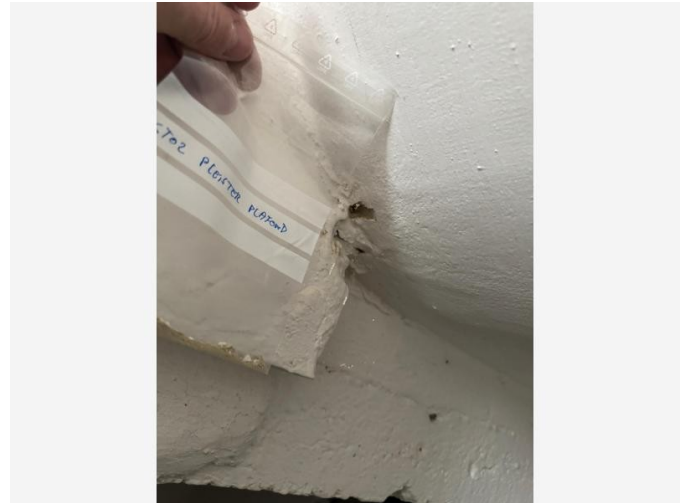
Geen asbest

#	Type	Referentie	Resultaat
9.1	Puntmonster	st02	Geen asbest

Beschrijving	pleister plafond
Omgeving	Binnen
Primaire drager	Plafond
Bindmiddel van materiaal	Gips - kalk

Gebondenheid op basis van bindmiddel	Niet-hechtgebonden
Hoeveelheid (oppervlakte - dikte - aantal)	• 3,00 m ² - 1,00 cm - 1 stuk
Totaal volume	0,03 m ³
Identificatiemethode	Vaststelling met monstername
Destructieve handeling voor identificatie	Nee
Opmerking	enkel onder de trap was pleister
