# Asbestinventarisatetest

Jules Moretuslei 526, 2610 Antwerpen

Attestnummer : 20241008-000253.000

**Niet-asbestveilig**

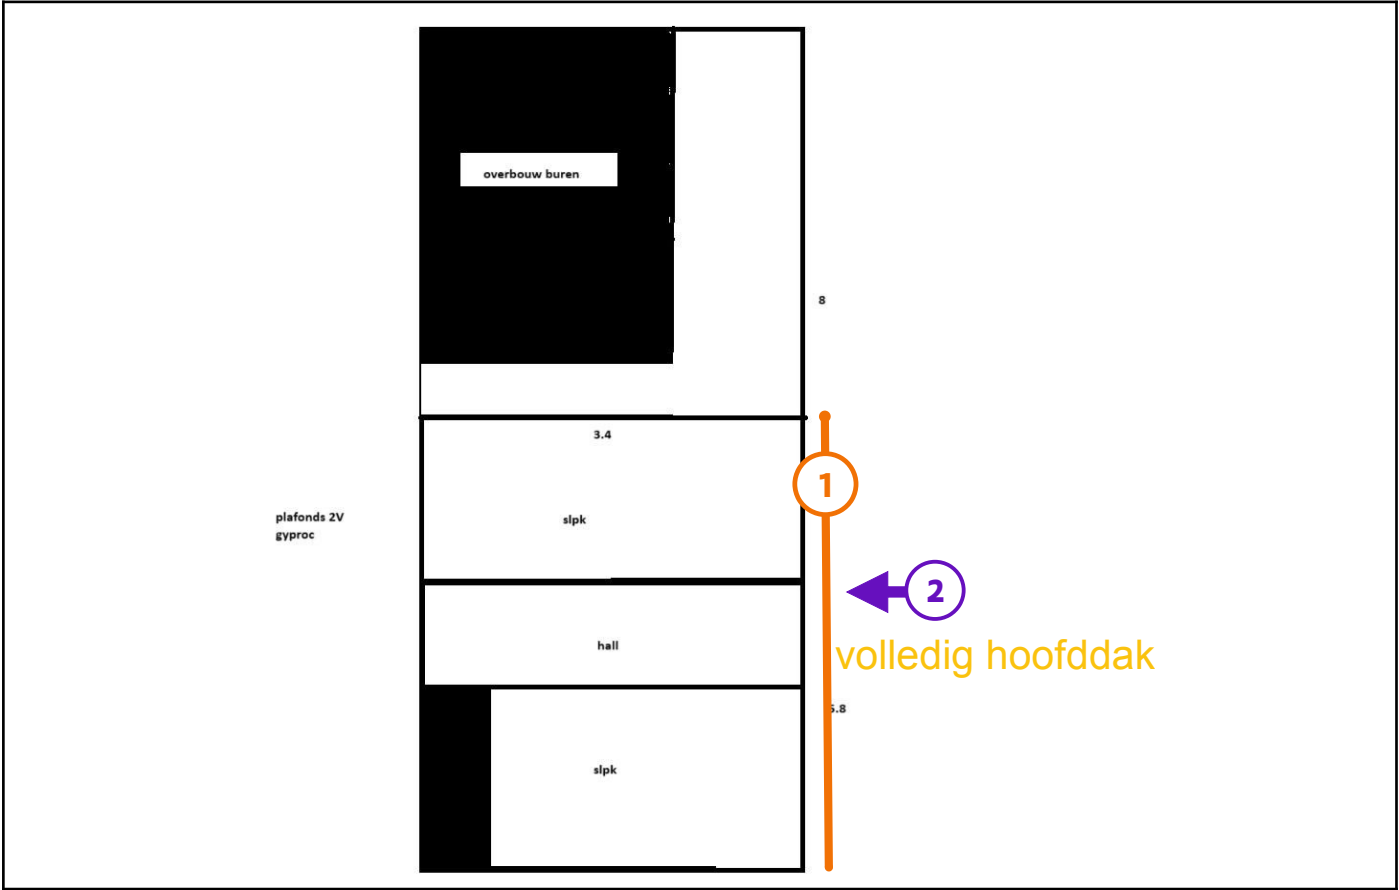
# Plan 1.4: schets 2V

| Beschrijving | Type | Actie |
|---|---|---|
| 1. leien rechter zijgevel | Asbestmateriaal | Verwijderen |
| 2. hoofddak + schouwen/schoorstenen intern | Beperking | - |

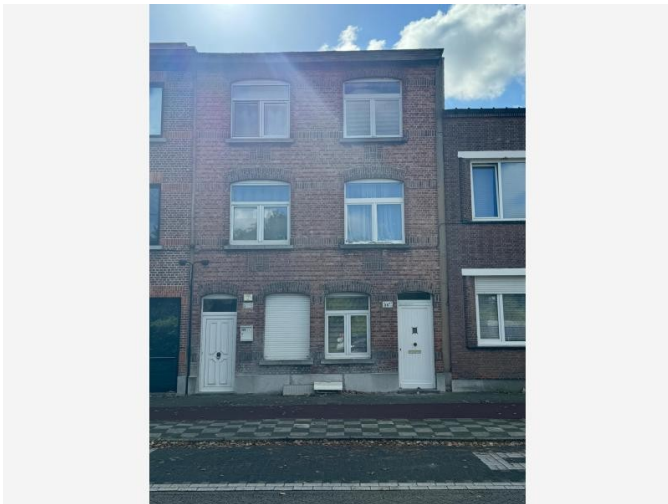
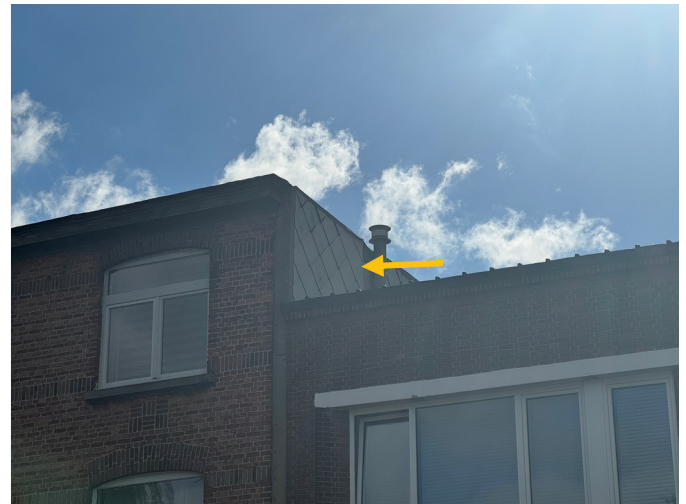
Het asbestmateriaal valt onder de mijlpaal van 2034.

Verwijderen

| Eindbeoordeling materiaalisico | Laag materiaalisico en/of verlaagde kans op vezelvrijgave |

| Asbestsoort (vezeltype) | Crocidoliet aanwezig |
| Asbestconcentratie | Laag (< 50%) |
| Toestand van het materiaal | Licht beschadigd, licht verweerd. Intact calciumsilicaatmateriaal of categorie III 'gebondenheid' |

| Beschrijving | leien rechter zijgevel |
| Asbestmateriaal | Dak- en gevelbekleding - Lei, shingle |
| Opmerking | slechts het deel vanuit de straatzijde is zichtbaar. Vermoedelijk over de volledige lengte van de gemeenschappelijke muur zijnde +/-9m |

- Zorg voor een veilig beheer. Vermijd het beschadigen van het asbestmateriaal. Controleer de toestand jaarlijks op wijzigingen.
- Scherm in afwachting van verwijdering het asbestmateriaal af van luchtstromingen en verstoring: bijvoorbeeld door het te verpakken, te fixeren, af te dekken, signalisatie - afbakening aan te brengen, ...
- Hemelwater dat afspoelt van asbestcement daken of gevels kan asbestdeeltjes bevatten. Gebruik het enkel voor gesloten circuits (bv. spoelen toiletten). Reinig na het vervangen van het dak of de gevel de dakgoten en regenwaterput of -ton om asbesthoudend sediment of slib te verwijderen

- Eenvoudige handelingen: mag via doe-het-zelf of door werknemer(s) met opleidingsattest eenvoudige handelingen hechtgebonden toepassing welke verwijderd mag worden door werknemers met een opleidingsattest

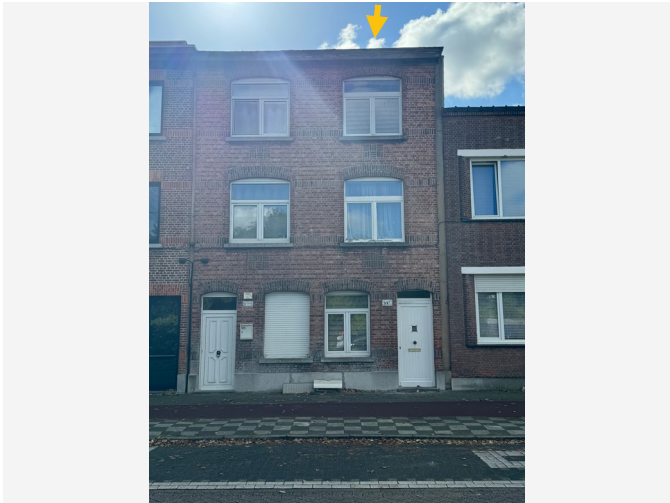
Situeringsfoto

**Reden:** Het te onderzoeken materiaal situeert zich hoger dan 3,50 m te rekenen vanaf een veilige ondergrond

**Uitleg van de asbestdeskundige:** het hoofddak incl. de schouwen zijn niet onderzoekbaar gezien de hoogte

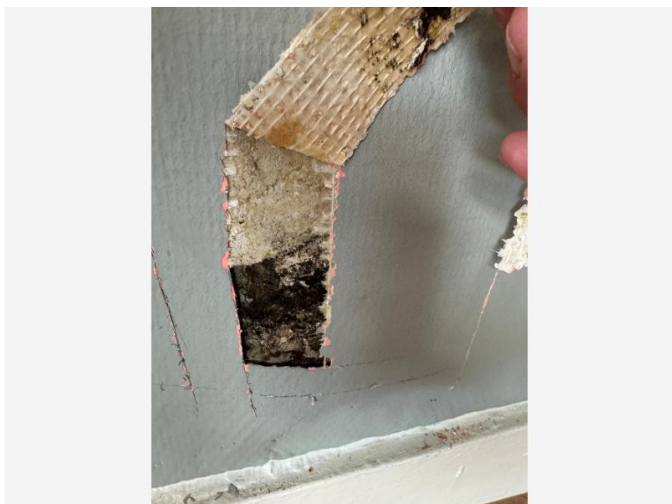
Vrije foto

de schouw is behangen, er is onderaan een verdikking welke doet denken aan een asbesthoudend roetluik. Bij het verwijderen van het behangpapier blijkt de verdikking uit cement te bestaan.

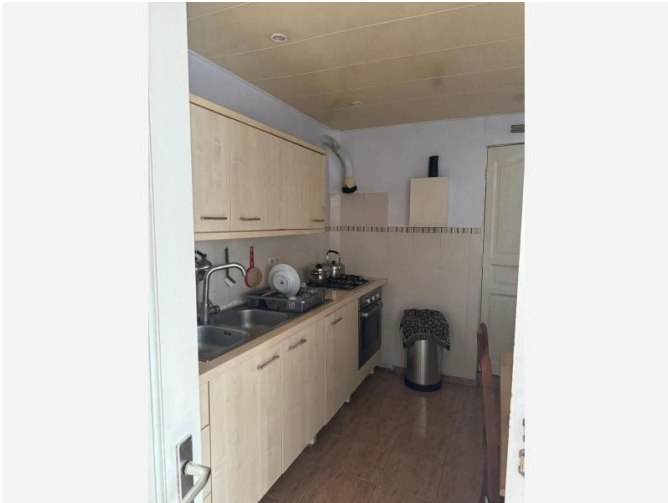
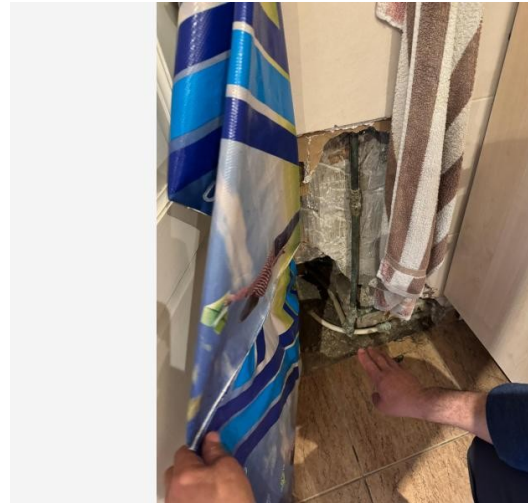
## Fiche 4: Tegellijm

Geen asbest

| Opmerking | in de keuken ontbreken er tegels waardoor de lijm bemonsterbaar is.<br>Gezien de tegels mag men stellen dat alle tegels in dezelfde periode met deze lijm werden verlijmd. |

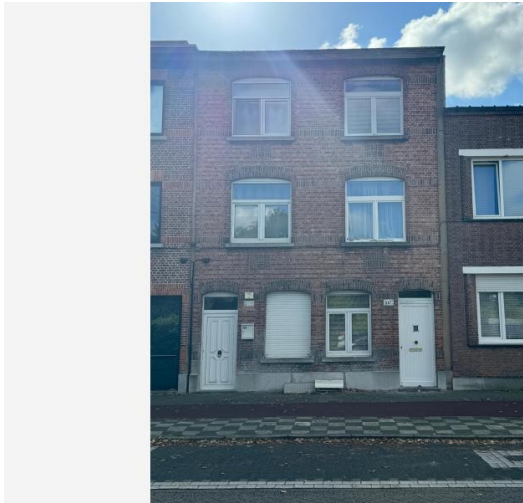
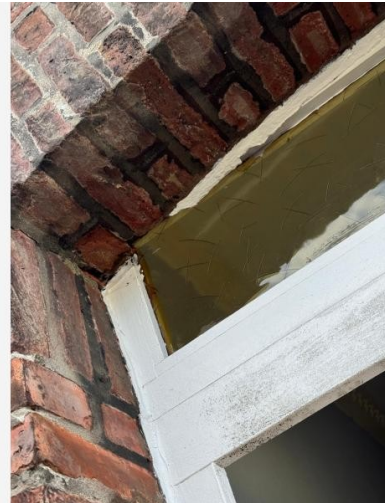
## Fiche 5: mastiek boven de voordeur

Geen asbest

| Opmerking | enkel boven de voordeur wordt er verdachte stopverf waargenomen.<br>andere ramen en deuren werden vernieuwd. |

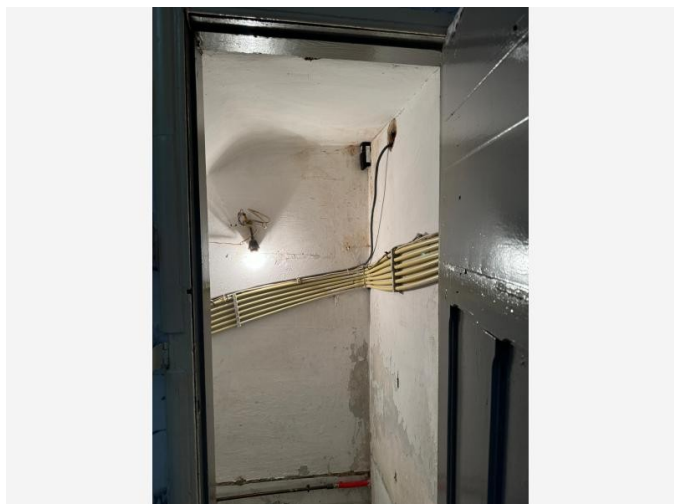
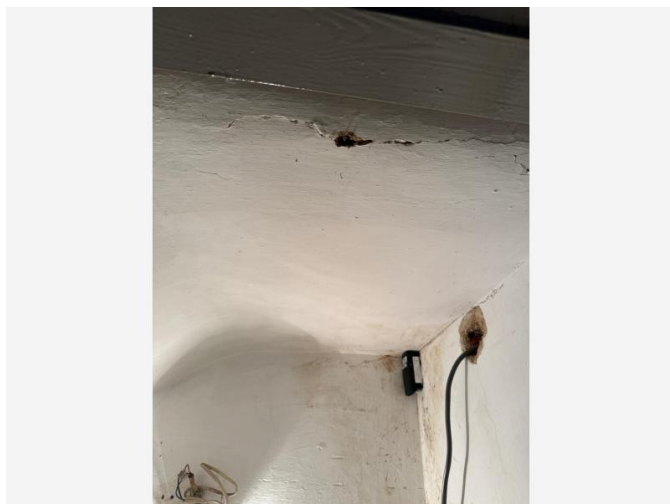
## Fiche 6: pleisterwerk plafond

Geen asbest

| Opmerking | kelder = beton - gvl geen pleisterwerk keuken/badkamer/wc - 1V = pleisterwerk - 2V = gyproc<br>monstername: hall onderzijde trap naar 1V, wasplaats, slpk 1v straatzijde |

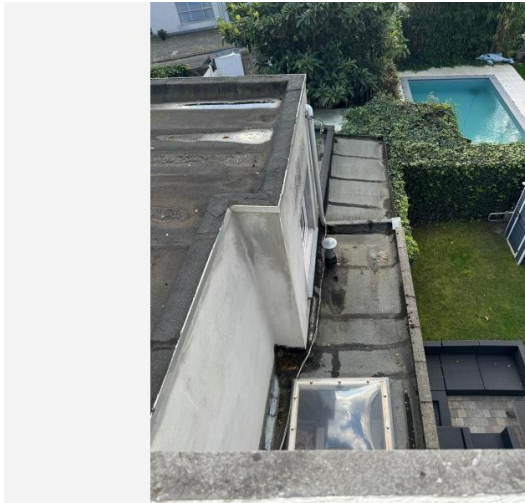
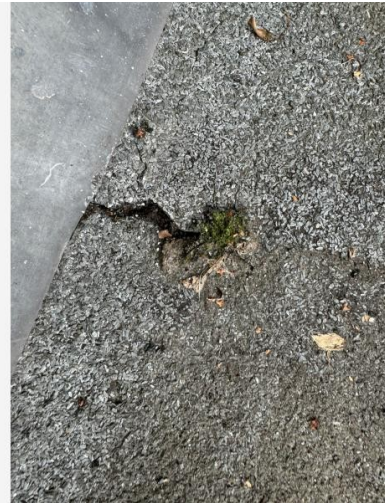
## Fiche 7: roofing platte daken

Geen asbest

| Opmerking | monstername bij de overlapping tegen de achtergevel |

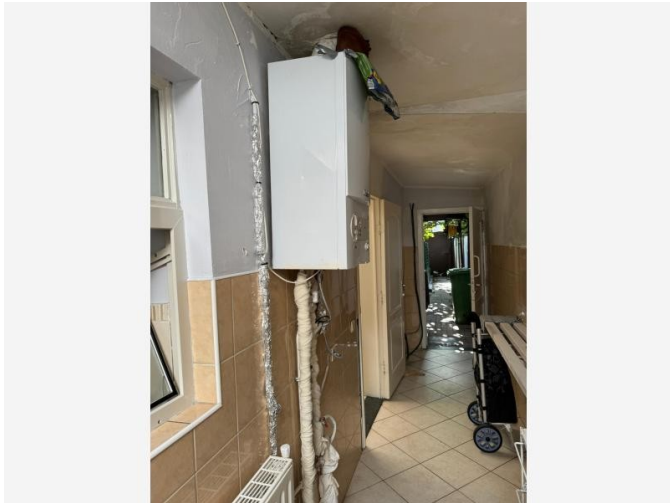
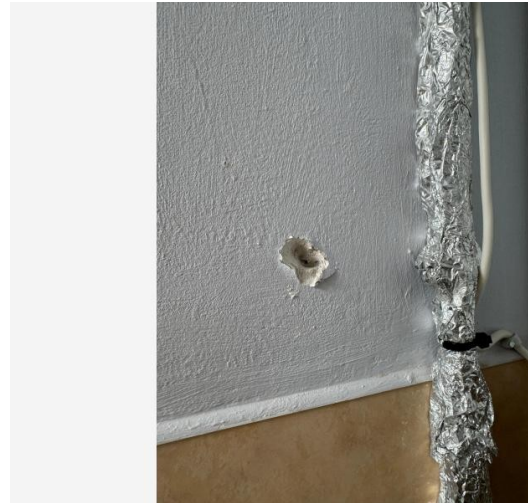
## Fiche 8: Pleisterwerk muren

Geen asbest

| Opmerking | <p>gvl: geen pleisterwerken keuken, badkamer, wc/douche - kelder = cementering</p> <p>monstername: hall bij trap kelder, wasplaats bij cv, 1V slpk voorgevel</p> |
