# Asbestinventarisatetest

Mechelsesteenweg 380, 2650 Edegem

Attestnummer : **20241008-000475.000**

Uitgegeven op : **08.10.2024**

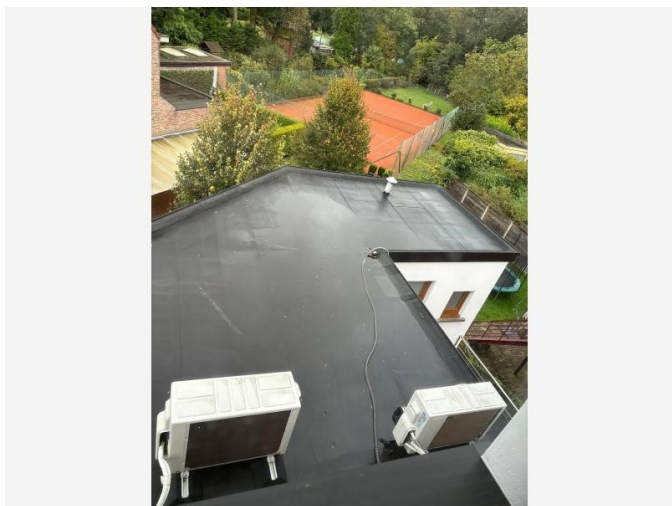
De roofing op het plat dak van de achterbouw werd vernieuwd na het risicobouwjaar. Deze asbesttoepassing is bijgevolg niet-asbestverdacht. Blijf bij renovatiewerken steeds waakzaam voor oude onderliggende roofing.

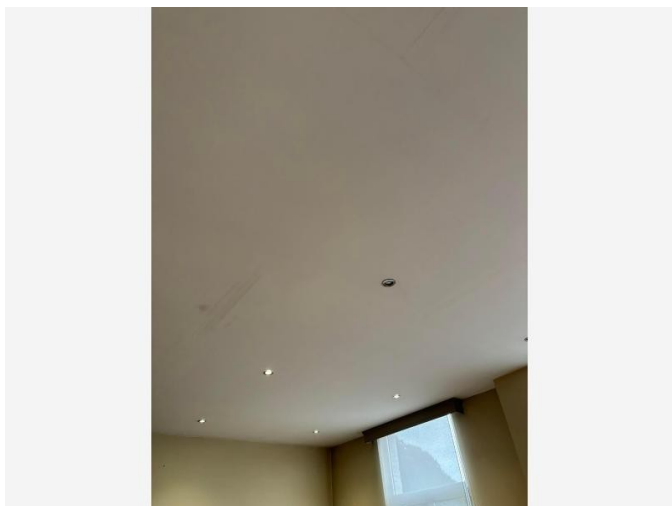
De plafonds werden afgewerkt met gyproc of andere types plafondbedekkers. Deze materialen zijn niet asbestverdacht. Wat er zich achter deze afwerking bevindt is ons niet bekend. Wees waakzaam bij renovatiewerken voor eventuele verborgen asbestmaterialen.

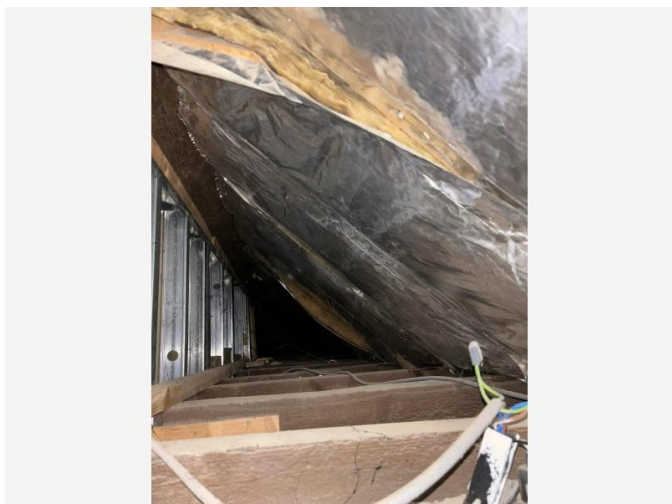
Aan de binnenzijde was het schuin dak steeds afgewerkt. Een dakpan optillen was niet mogelijk op een veilige manier. Het onderdak werd bijgevolg niet geïnspecteerd. Onderdaken kunnen vervaardigd zijn uit platen van het type menuiserie, wees hiervoor waakzaam bij afbraak- of renovatiewerken.

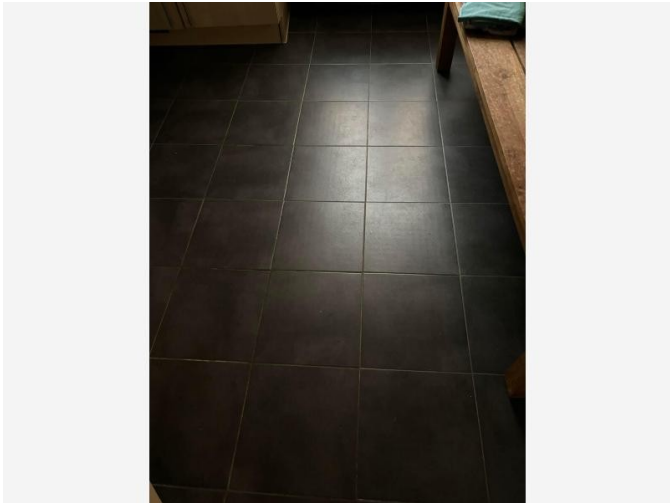
In de woning werden op verschillende plaatsen tegels herkend. De lijm onder deze tegels kan asbesthoudend zijn. Wees waakzaam bij afbraakwerken voor zwarte tegellijm. Draag de correcte persoonlijke bescherming.

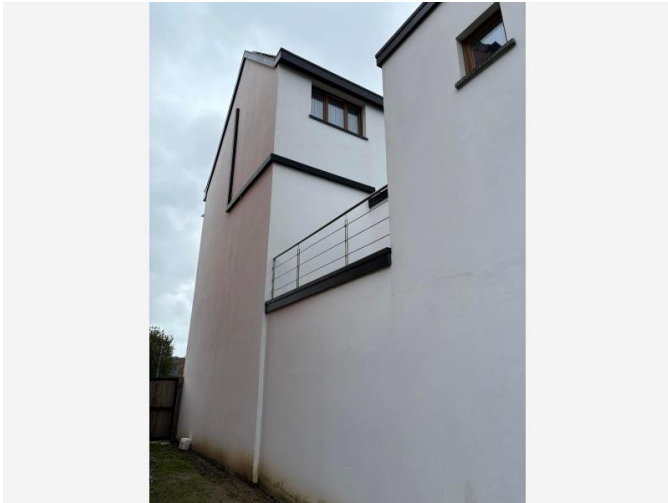
De achter- en zijkant van de woning werd afgewerkt met crepi. Op basis van een offerte kon het bouwjaar nagegaan worden. Gezien deze werken na 2001 werden uitgevoerd is de crepi met zekerheid niet-asbestverdacht.

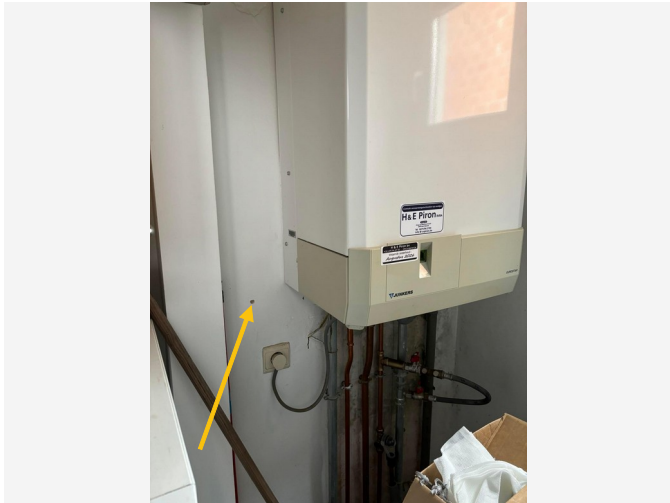
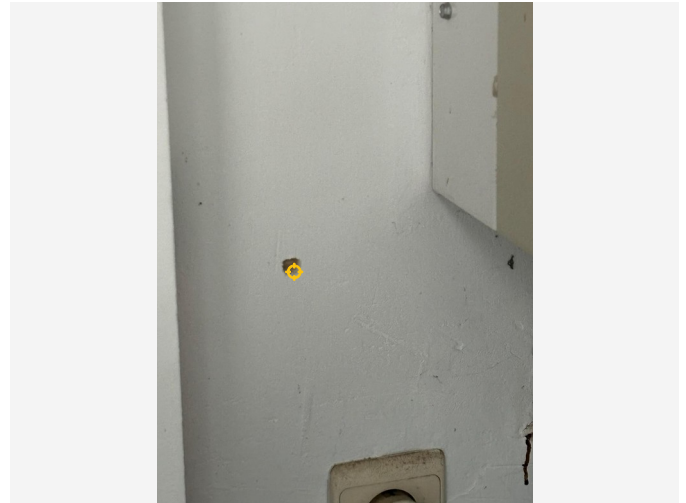
## Fiche 6: Pleisterwerk wand

Geen asbest

| Opmerking | Het pleisterwerk op de wanden werd bemonsterd en door het labo als niet aantoonbaar getest. Blijf waakzaam voor oude onderliggende pleister. |
