# Asbestinventarisatetest

Blauwstraat 68, 2850 Boom

Attestnummer : 20240701-000308.000

**Niet-asbestveilig**

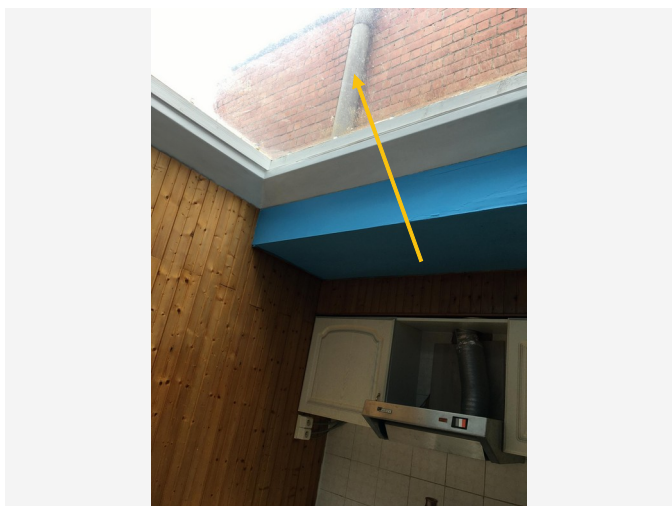
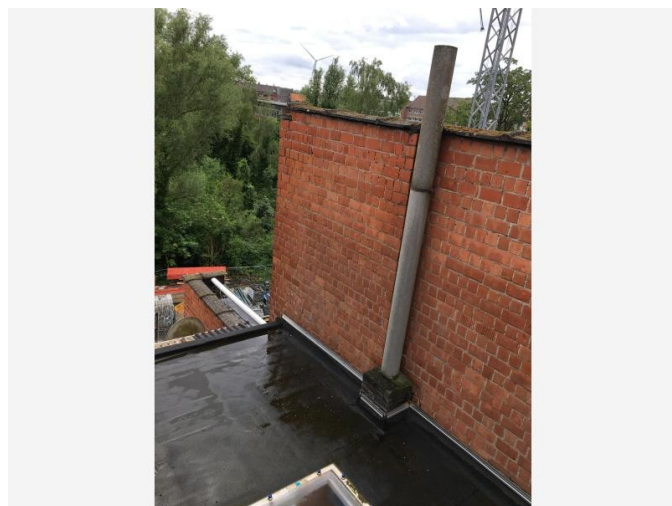
| Fiche 1: schouwpijp in vezelcement..... | 16 |

| Beschrijving | Type | Actie |
|---|---|---|
| 1. schouwpijp in vezelcement | Asbestmateriaal | Verwijderen |

| Eindbeoordeling materiaalrisico | Verhoogd materiaalrisico en/of verhoogde kans op vezelvrijgave |

| Gebondenheid | Categorie 1: hechtgebonden in oorsprong |
| Asbestsoort (vezeltype) | Crocidoliet aanwezig |
| Asbestconcentratie | Laag (< 50%) |
| Afschermingsgraad van het gehele materiaal | Geheel of deels vrij aan de buitenlucht |
| Toestand van het materiaal | Matig beschadigd, matig verweerd |

| Beschrijving | schouwpijp in vezelcement |
| Opmerking | schouwpijp op dak boven keuken & badkamer |

Het asbestmateriaal valt onder de mijlpaal van 2040.

- Verwijder dit asbestmateriaal zo snel mogelijk. Volg de toestand goed op.

- Eenvoudige handelingen: mag via doe-het-zelf of door werknemer(s) met opleidingsattest eenvoudige handelingen door werknemers met opleidingsattest eenvoudige handelingen

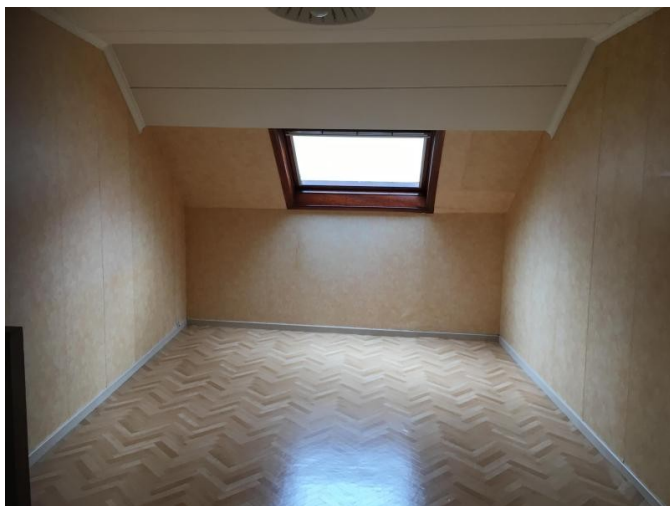
| Fiche 2: oude veluxen..... | 20 |

Mogelijk bevatten de oude veluxen asbestverdacht koord.

Staalname was niet mogelijk.

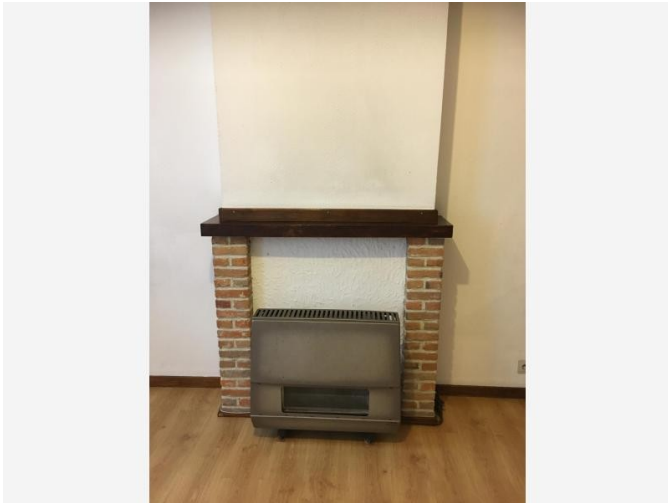
| Fiche 3: oude gasstoof..... | 21 |

oude gasstoof, bj onbekend

Mogelijk bevat de stoof asbestverdachte elementen, plaatjes en/of vonkdovers

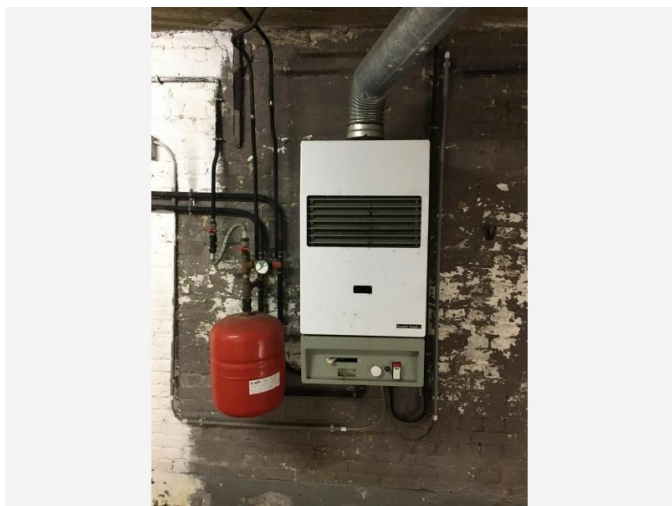
| Fiche 4: oude boilers..... | 22 |

oude boilers in kelder en op V+1, bij onbekend

Mogelijk bevatten de oude boilers asbestverdachte elementen, plaatjes en/of vonkdovers

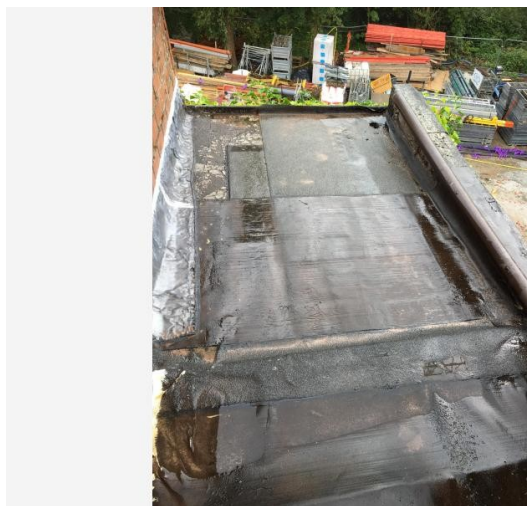
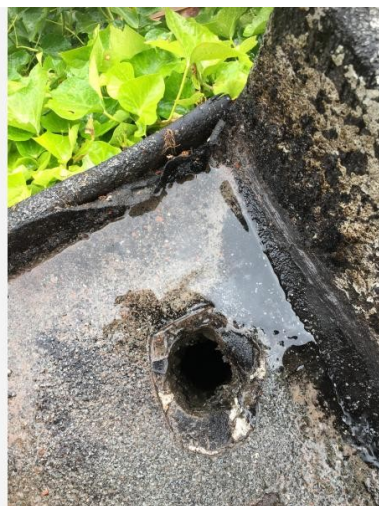
## Fiche 5: roofing platte daken

Geen asbest

| # | Type | Referentie | Resultaat |
|---|---|---|---|
| 5.1 | Puntmonster | PM3 | Geen asbest |

| Opmerking | <p>staalname van de toplaag.</p> <p>Eventuele onderliggende bitumineuse lagen konden niet onderzocht worden in het kader van het niet-destructief onderzoek.</p> <p>Bij het volledig vervangen/vernieuwen van het roofing dak is het aangeraden om de onderliggende lagen te laten analyseren op eventuele aanwezigheid van asbest.</p> |

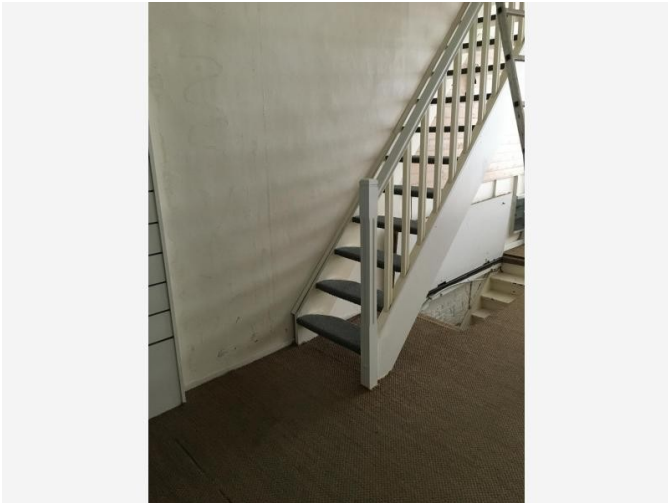
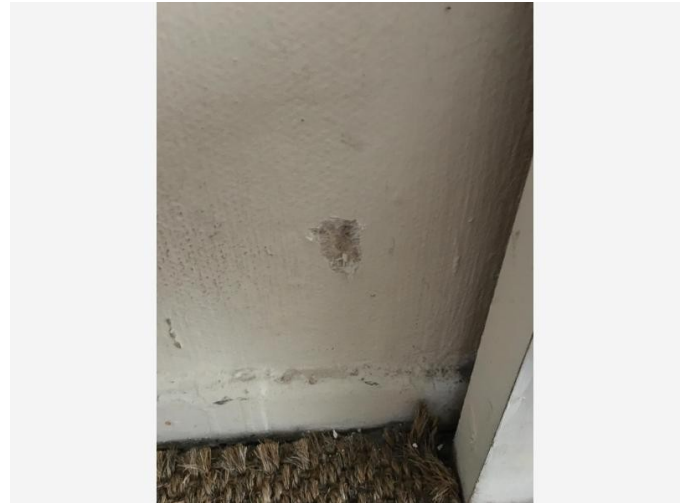
## Fiche 6: wandpleister

Geen asbest

| # | Type | Referentie | Resultaat |
|---|---|---|---|
| 6.1 | Mengmonster | MM1 | Geen asbest |

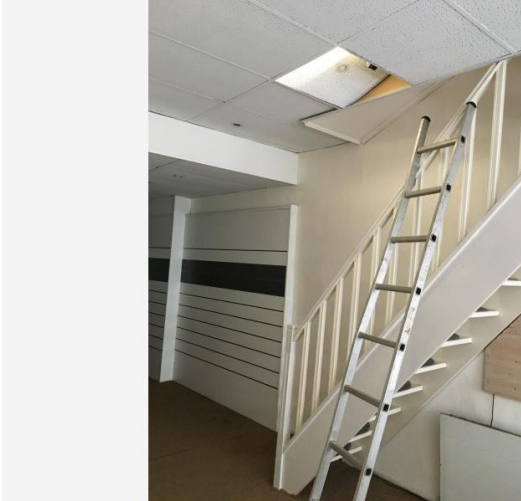
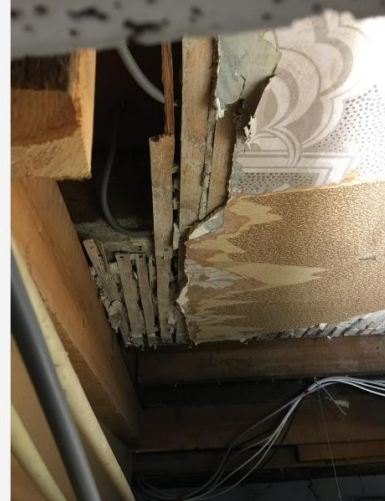
## Fiche 7: plafondpleister

Geen asbest

| # | Type | Referentie | Resultaat |
|---|---|---|---|
| 7.1 | Mengmonster | MM2 | Geen asbest |

| Opmerking | <p>betreft plafond in de voorste kelderruimte, en in de winkelruimte boven de Rockfonn tegels.</p> <p>de plafonds op V+1 en V+2 bestaan uit plafondtegels, planchetten en houten platen.</p> |
