# Asbestinventarisatetest

's-Herenstraat 40/402, 2140 Antwerpen

Attestnummer : 20250106-000177.000

Uitgegeven op : 06.01.2025

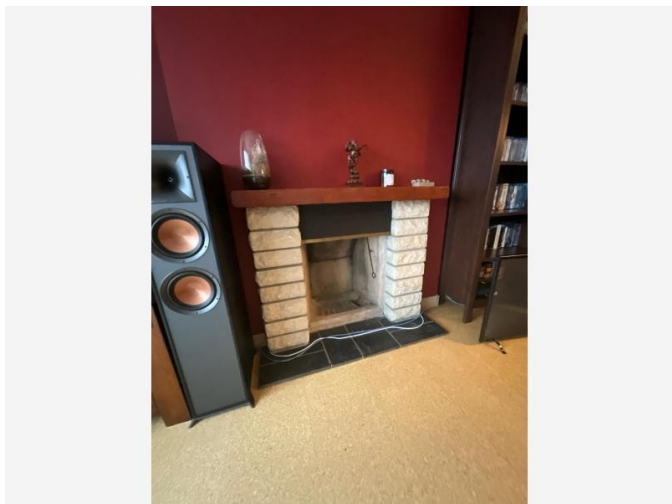
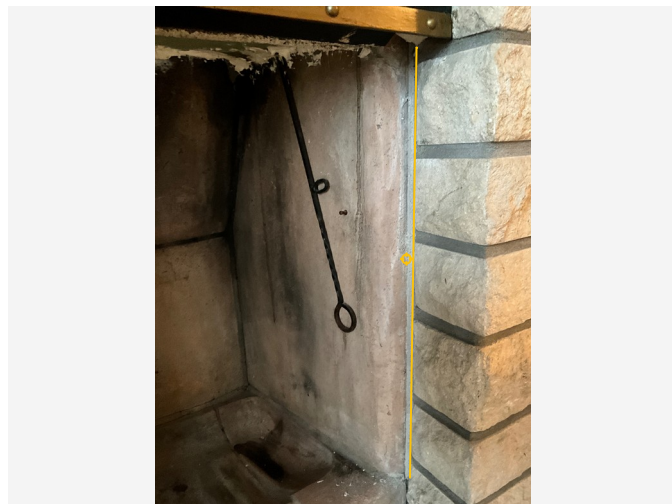
Het asbestmateriaal valt onder de mijlpaal van 2034.

**Dringend verwijderen**

| Eindbeoordeling materiaalarisico | Hoog materiaalarisico en/of hoge kans op vezelvrijgave |

| Gebondenheid | Categorie 2: niet-hechtgebonden met matrix |
| Asbestsoort (vezeltype) | Amfibool aanwezig, uitgezonderd crocidoliet |
| Asbestconcentratie | Hoog ( $\geq 50\%$ ) |
| Afschermingsgraad van het gehele materiaal | Geheel of deels (ook) vrij aan binnenluchtstromen |
| Toestand van het materiaal | Licht beschadigd, licht verweerd. Intact calciumsilicaatmateriaal of categorie III 'gebondenheid' |

| # | Type | Referentie | Resultaat |
|---|---|---|---|
| 1.1 | Puntmonster | Kachel | Amosiet |

| Beschrijving | Afsluiting openhaard |

- Verwijder dit asbestmateriaal zo snel mogelijk. Volg de toestand goed op.

- Hermetische zone (erkend asbestverwijderaar)  
Voor verwijdering dient u contact op te nemen met een erkend verwijderaar.

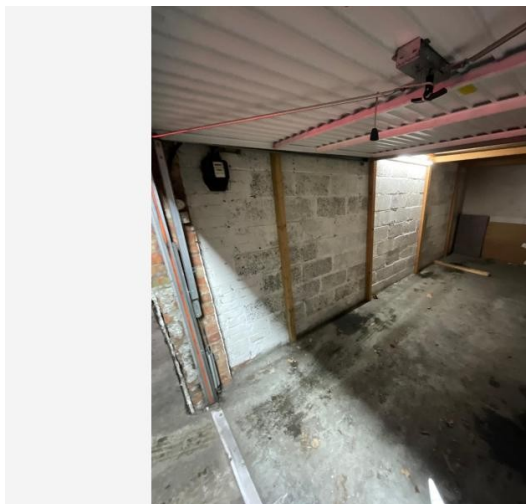
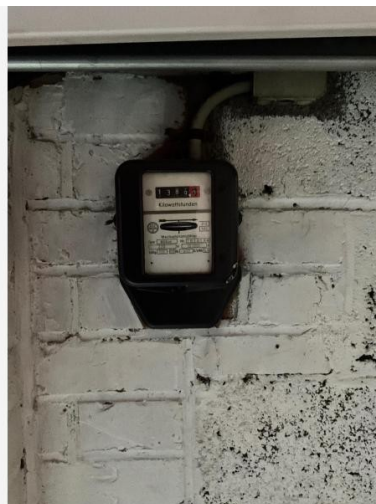
Het asbestmateriaal valt onder de mijlpaal van 2040.

Zorgvuldig beheren

| Eindbeoordeling materiaalrisico | Laag materiaalrisico en/of verlaagde kans op vezelvrijgave |

| Gebondenheid | Categorie 1: hechtgebonden in oorsprong |
| Asbestsoort (vezeltype) | Crocidoliet aanwezig |
| Asbestconcentratie | Laag (< 50%) |
| Toestand van het materiaal | Onbeschadigd, niet verweerd |

| Beschrijving | Bakeliet |

- Zorg voor een veilig beheer. Vermijd het beschadigen van het asbestmateriaal. Controleer de toestand jaarlijks op wijzigingen.

- Eenvoudige handelingen: mag via doe-het-zelf of door werknemer(s) met opleidingsattest eenvoudige handelingen  
U mag deze zelf losschroeven en verwijderen, afvoeren op de daarvoor voorziene plek op het recyclage park.

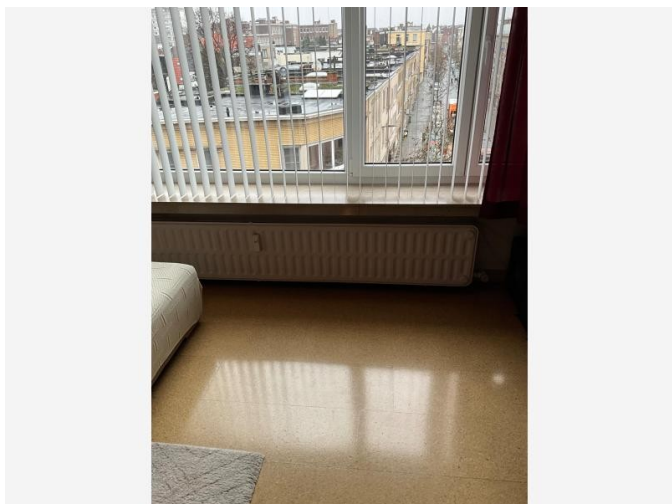
Vrije foto

In oude radiatoren kunnen asbesthoudende pakkingen en slutingen verwerkt zitten. Bij verwijdering loskoppelen en geheel afvoeren.

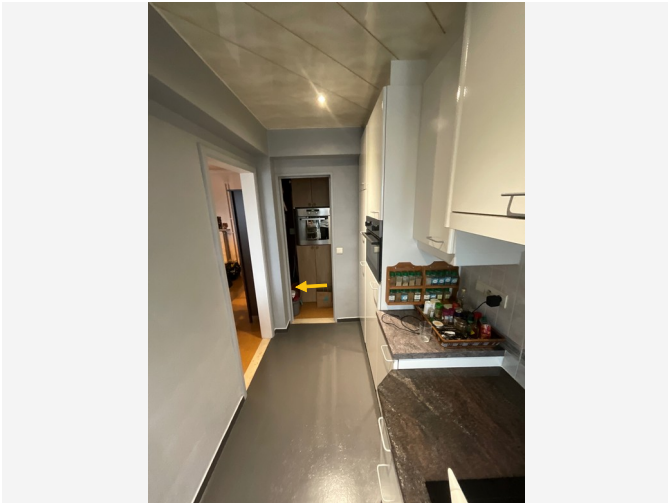
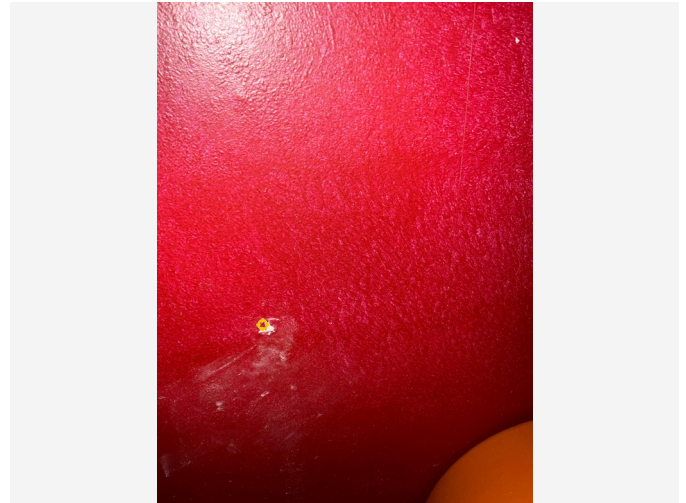
## Fiche 4: Pleister muur

Geen asbest

| # | Type | Referentie | Resultaat |
|---|---|---|---|
| 4.1 | Mengmonster | Pleister muur | Geen asbest |

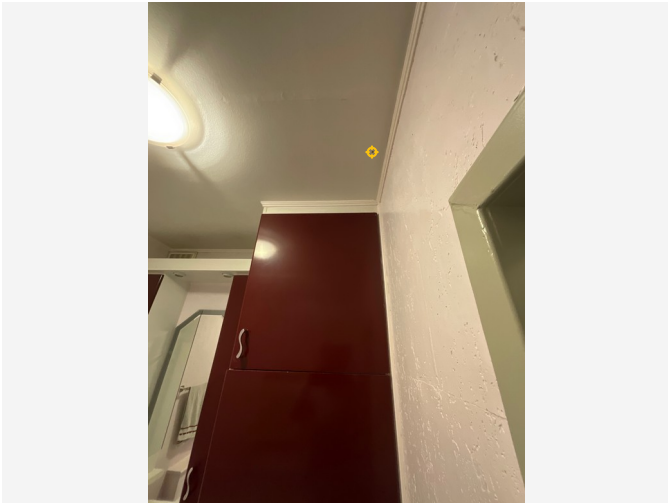
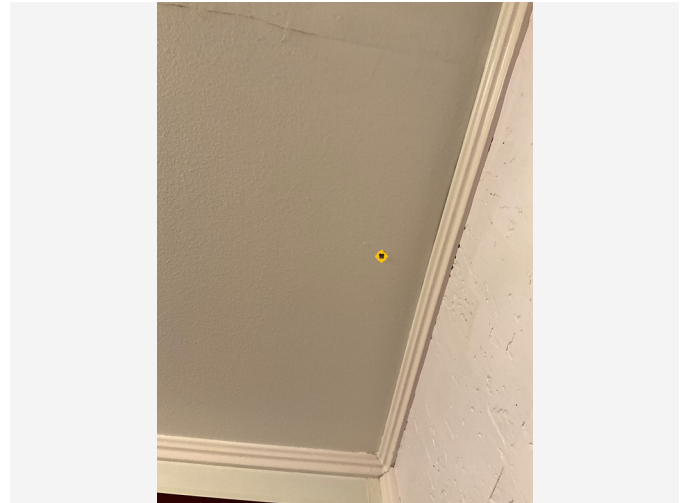
## Fiche 5: Pleister plafond

Geen asbest

| # | Type | Referentie | Resultaat |
|---|---|---|---|
| 5.1 | Mengmonster | Pleister Plafond | Geen asbest |
