# Asbestinventarisatetest

Sint-Benedictusstraat 61/1, 2640 Mortsel

Attestnummer : **20240327-000053.000**

Uitgegeven op : **27.03.2024**

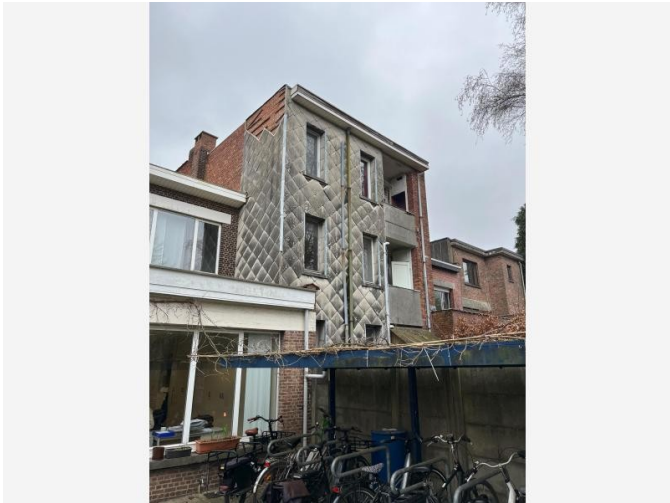
| Fiche 1: Achtergevel asbest leien..... | 10 |

De leien aan de achterkant en de rechtergevel zijn van asbest.

Zij behoren tot de gemeenschappelijke delen. Te bespreken tijdens de algemene vergadering.

| Primaire drager | Wand buitenschil |
| (Asbest)materiaal | Dak- en gevelbekleding - Lei, shingle |
| Bindmiddel | Cement |
| Gebondenheid bindmiddel | Hecht |

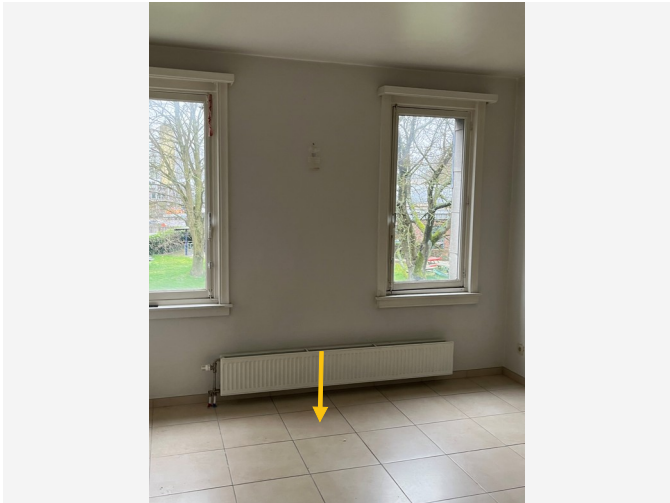
| Fiche 2: Alle vloeren keramische tegels..... | 11 |

Alle vloeren zijn keramische tegels = GEEN asbest

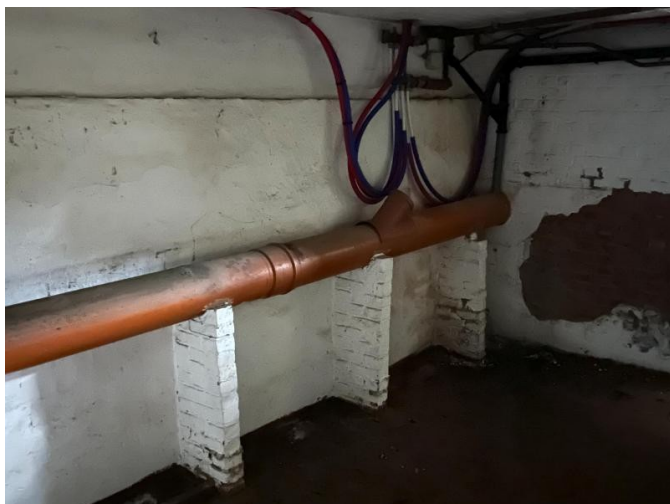
| Fiche 3: Kelder is nagekeken..... | 12 |

in de kelder zijn geen asbest verdachte materialen aangetroffen.

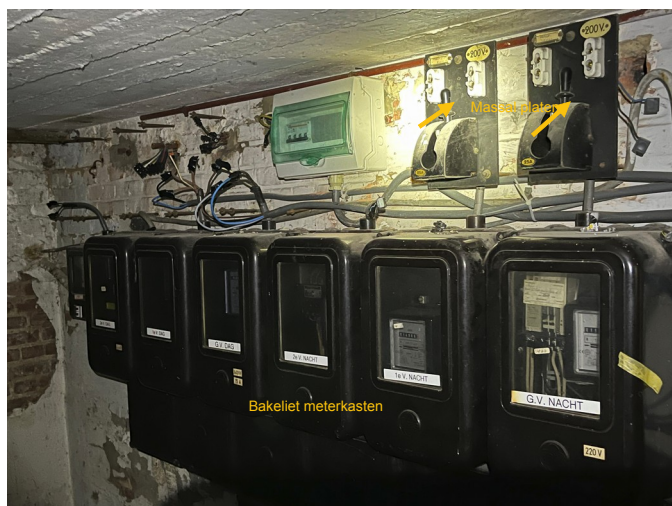
| Fiche 4: 2 massal platen en bakeliet meterkasten..... | 13 |

De meterkasten en hoofd schakelaar zijn van bakeliet + boven de meterkasten zijn 2 massal platen aanwezig.  
Dit is van de netbeheerder en de gemeenschap. Te bespreken tijdens de algemene vergadering.

| (Asbest)materiaal | Massal en bakeliet |

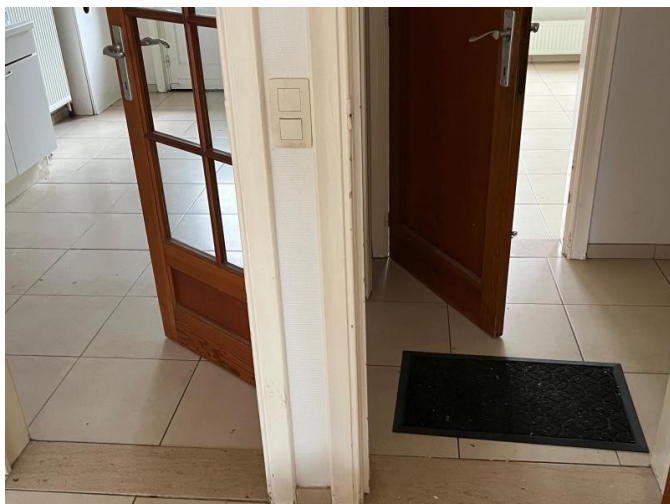
| Fiche 5: Raamtabletten en deurdorpels..... | 14 |

De raamtabletten vooraan zijn natuursteen en achteraan hout = GEEN asbest.

De deurdorpels zijn natuursteen = GEEN asbest.

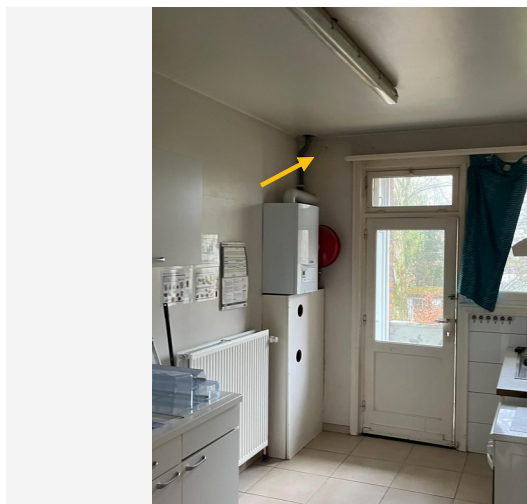
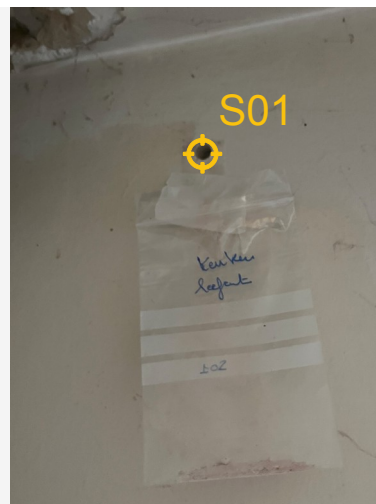
## Fiche 6: Mengstaal bezetting muur

Geen asbest

| # | Type | Referentie | Resultaat |
|---|---|---|---|
| 6.1 | Mengmonster | S01 | Geen asbest |

| Bindmiddel van materiaal | Gips - kalk |

| Gebondenheid op basis van bindmiddel | Niet-hechtgebonden |

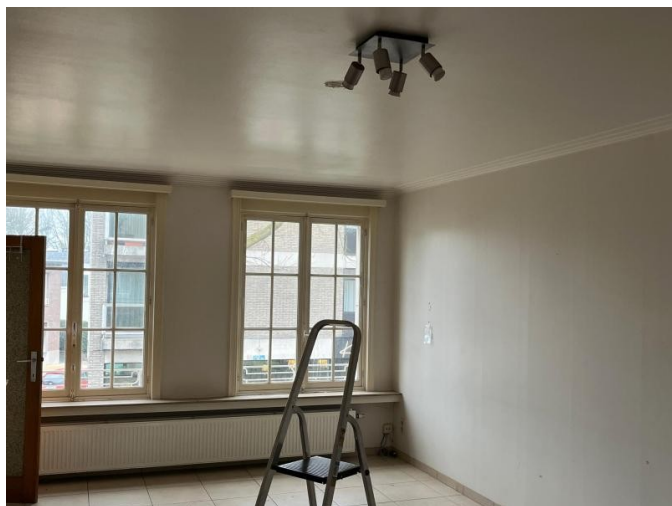
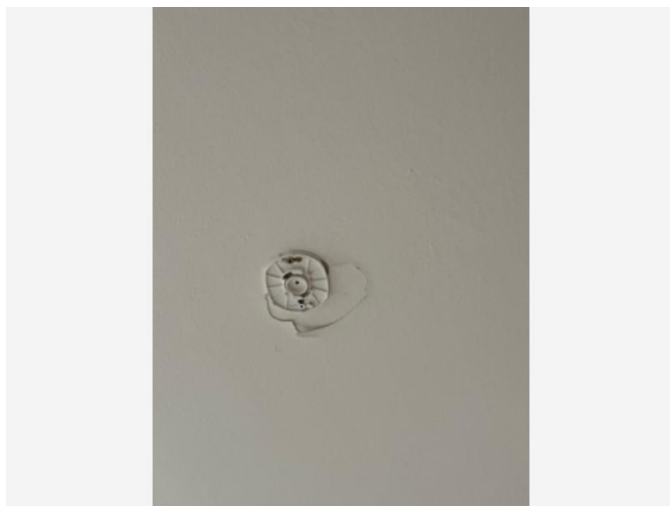
## Fiche 7: Mengstaal bezetting plafond

Geen asbest

| # | Type | Referentie | Resultaat |
|---|---|---|---|
| 7.1 | Mengmonster | S02 | Geen asbest |

| Bindmiddel van materiaal | Gips - kalk |

| Gebondenheid op basis van bindmiddel | Niet-hechtgebonden |

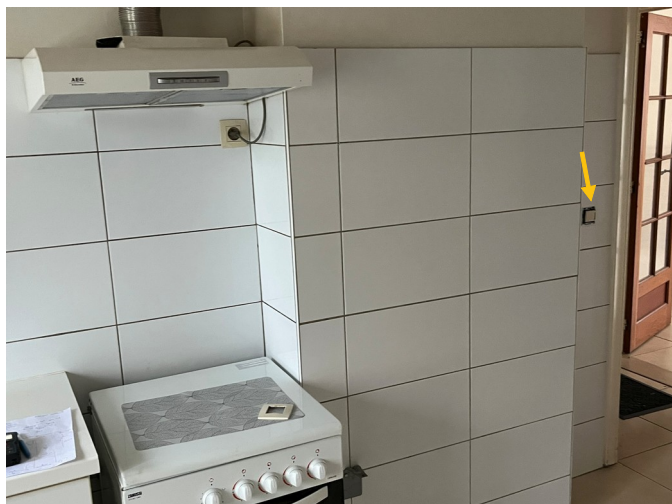
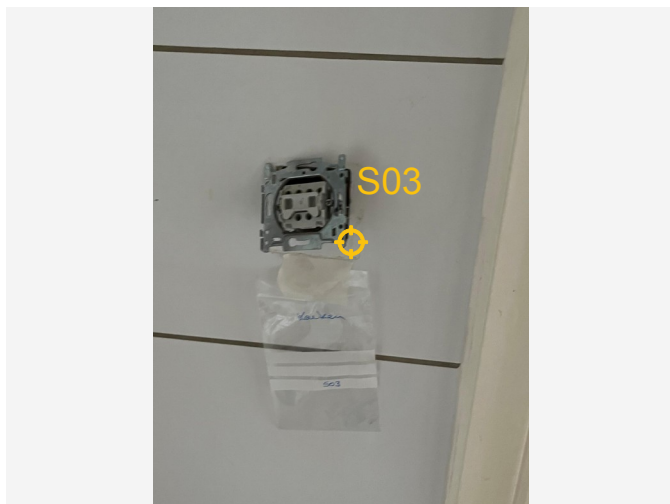
## Fiche 8: Tegels Keuken

Geen asbest

| # | Type | Referentie | Resultaat |
|---|---|---|---|
| 8.1 | Puntmonster | S03 | Geen asbest |

| Opmerking | De tegels in de keuken en de badkamer zijn dezelfde. daarom is er in de badkamer geen staal genomen. |

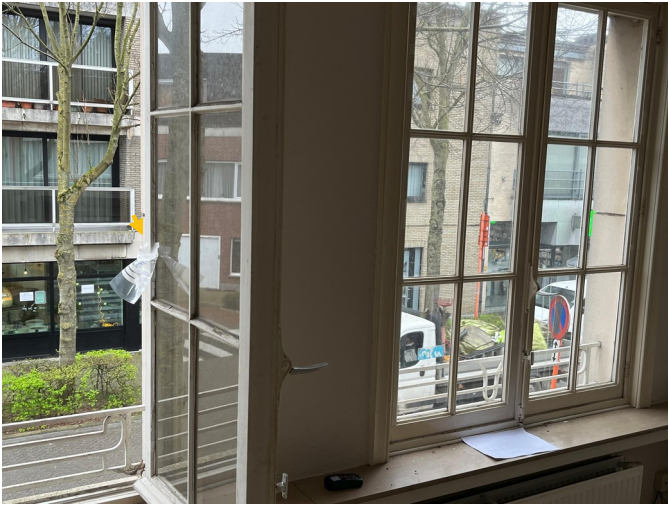
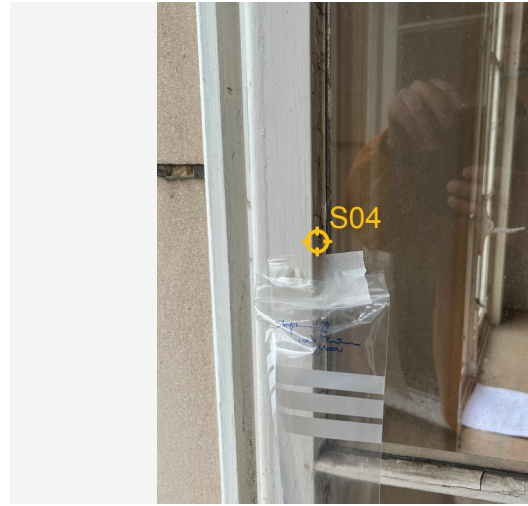
## Fiche 9: Stopverf houten ramen

Geen asbest

| # | Type | Referentie | Resultaat |
|---|---|---|---|
| 9.1 | Puntmonster | S04 | Geen asbest |
