# Asbestinventarisatetest

Jules Pauwelsstraat 87, 2660 Antwerpen

Attestnummer : 20250905-000207.000

**Niet-asbestveilig**

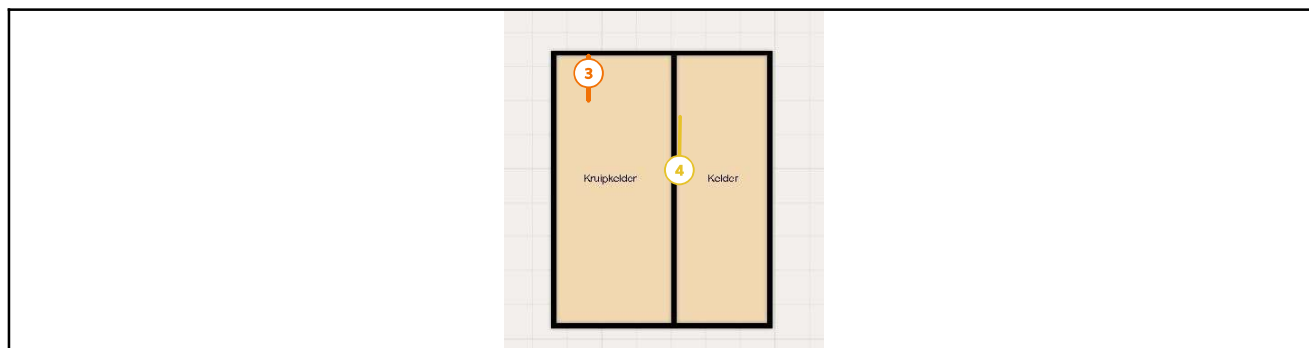
## Plan 1.1: Kelder

| Beschrijving | Type | Actie |
|---|---|---|
| 3. Buis kelder | Asbestmateriaal | Verwijderen |
| 4. Bakeliet | Asbestmateriaal | Zorgvuldig beheren |

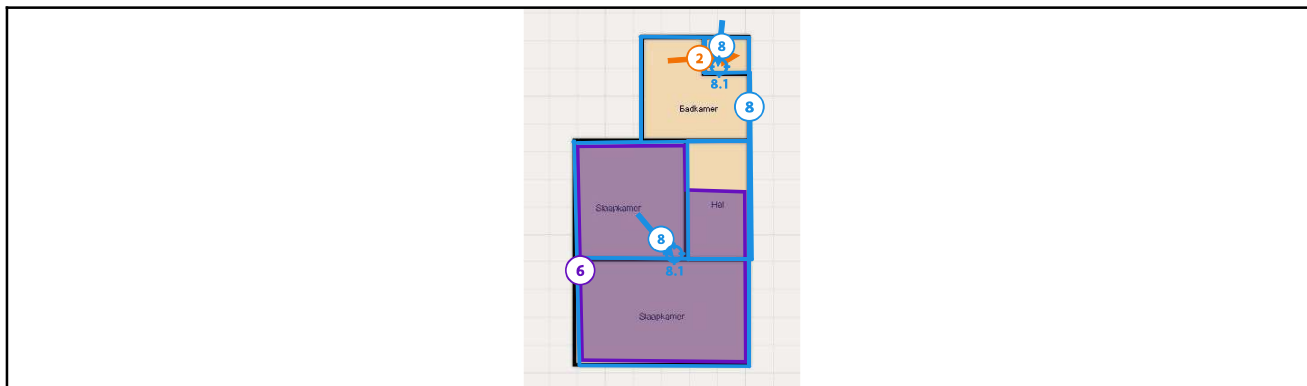
## Plan 1.3: 1e Verdieping

| Beschrijving | Type | Actie |
|---|---|---|
| 2. Buis ketel | Asbestmateriaal | Verwijderen |

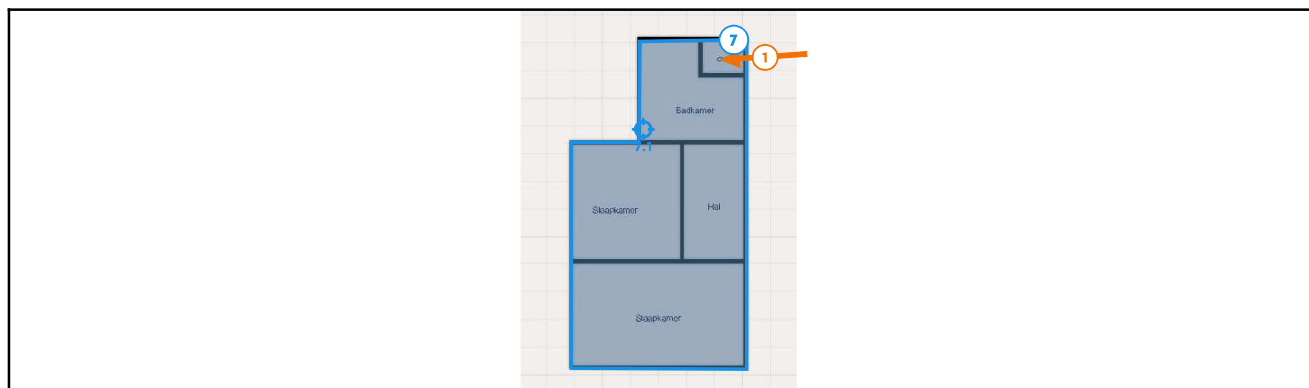
## Plan 1.6: 1e Verdieping

| Beschrijving | Type | Actie |
|---|---|---|
| 1. Rookgaskanaal | Asbestmateriaal | Verwijderen |
| 7. Roofing | Geen asbest | - |

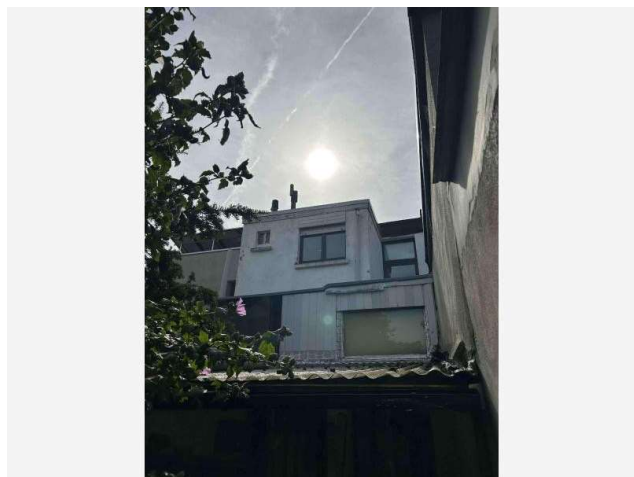
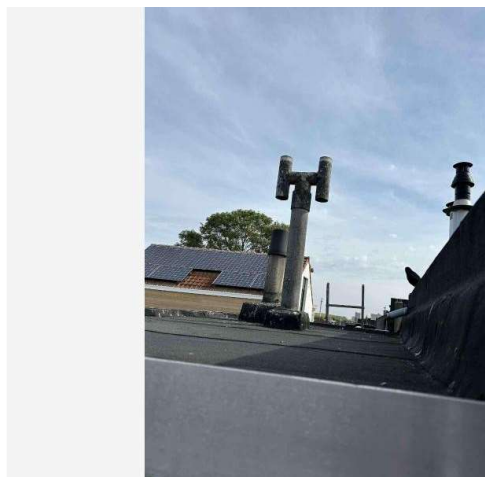
Het asbestmateriaal valt onder de mijlpaal van 2034.

| Eindbeoordeling materiaalrisico | Laag materiaalrisico en/of verlaagde kans op vezelvrijgave |

| Asbestsoort (vezeltype) | Crocidoliet aanwezig |
| Afschermingsgraad van het gehele materiaal | Geheel of deels vrij aan de buitenlucht |
| Toestand van het materiaal | Onbeschadigd, niet verweerd |

| Beschrijving | Rookgaskanaal |
| Asbestmateriaal | Rookgaskanaal |

- Verwijder dit asbestmateriaal zo snel mogelijk. Volg de toestand goed op.

- Eenvoudige handelingen: mag via doe-het-zelf of door werknemer(s) met opleidingsattest eenvoudige handelingen  
De buis kan voorzichtig losgebeiteld worden, extra bevochtigen om stof te voorkomen + dragen van de nodige beschermingsmiddelen (mondmasker ffp3, handschoenen, tyvec ) Bij de gemeente/containerpark afsluitzakken halen om dubbel in te pakken en af te voeren naar het containerpark als hechtgebonden asbestafval.

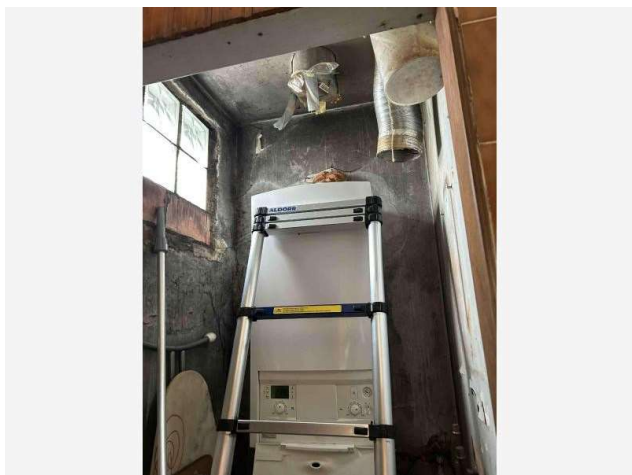
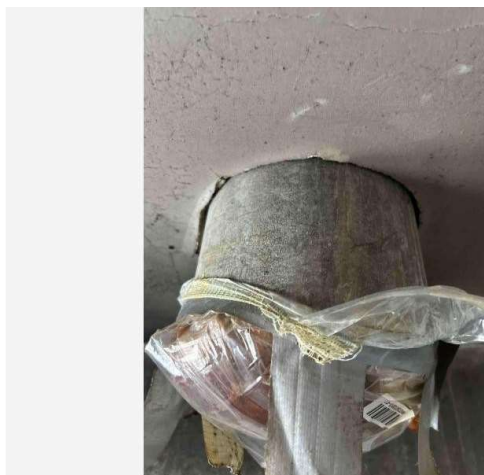
Het asbestmateriaal valt onder de mijlpaal van 2040.

| Eindbeoordeling materiaalrisico | Verhoogd materiaalrisico en/of verhoogde kans op vezelvrijgave |

| Asbestsoort (vezeltype) | Crocidoliet aanwezig |
| Afschermingsgraad van het gehele materiaal | Geheel of deels (ook) vrij aan de binnenlucht |
| Toestand van het materiaal | Licht beschadigd, licht verweerd. Intact calciumsilicaatmateriaal of categorie III 'gebondenheid' |

| Beschrijving | Buis ketel |
| Asbestmateriaal | Buis, koker, leiding, pijp, doorvoer |

- Verwijder dit asbestmateriaal zo snel mogelijk. Volg de toestand goed op.

- Eenvoudige handelingen: mag via doe-het-zelf of door werknemer(s) met opleidingsattest eenvoudige handelingen  
De buis kan voorzichtig losgebeiteld worden, extra bevochtigen om stof te voorkomen + dragen van de nodige beschermingsmiddelen (mondmasker ffp3, handschoenen, tyvec ) Bij de gemeente/containerpark afsluitzakken halen om dubbel in te pakken en af te voeren naar het containerpark als hechtgebonden asbestafval.

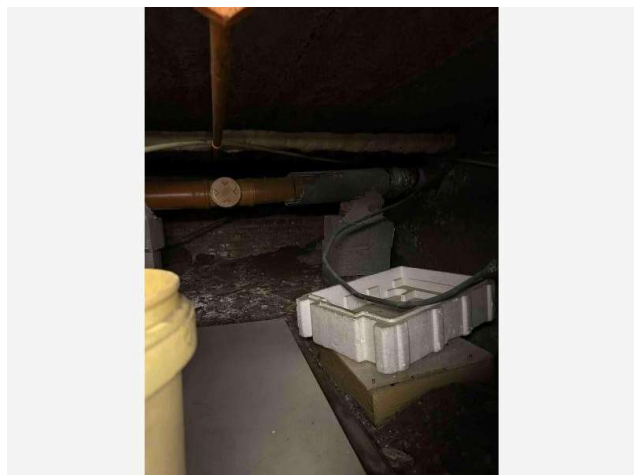
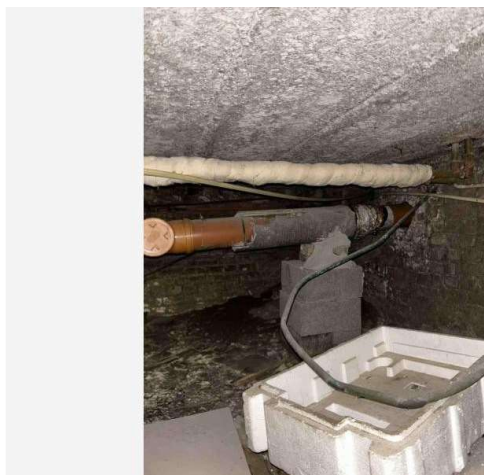
Het asbestmateriaal valt onder de mijlpaal van 2040.

| Eindbeoordeling materiaalrisico | Verhoogd materiaalrisico en/of verhoogde kans op vezelvrijgave |

| Asbestsoort (vezeltype) | Crocidoliet aanwezig |
| Afschermingsgraad van het gehele materiaal | Geheel of deels (ook) vrij aan de binnenlucht |
| Toestand van het materiaal | Licht beschadigd, licht verweerd. Intact calciumsilicaatmateriaal of categorie III 'gebondenheid' |

| Beschrijving | Buis kelder |
| Asbestmateriaal | Buis, koker, leiding, pijp, doorvoer |

- Verwijder dit asbestmateriaal zo snel mogelijk. Volg de toestand goed op.

- Eenvoudige handelingen: mag via doe-het-zelf of door werknemer(s) met opleidingsattest eenvoudige handelingen  
De buis kan voorzichtig losgebeiteld worden, extra bevochtigen om stof te voorkomen + dragen van de nodige beschermingsmiddelen (mondmasker ffp3, handschoenen, tyvec ) Bij de gemeente/containerpark afsluitzakken halen om dubbel in te pakken en af te voeren naar het containerpark als hechtgebonden asbestafval.

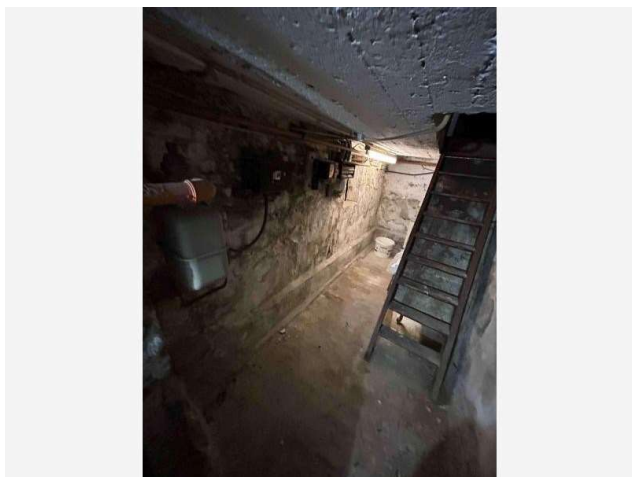
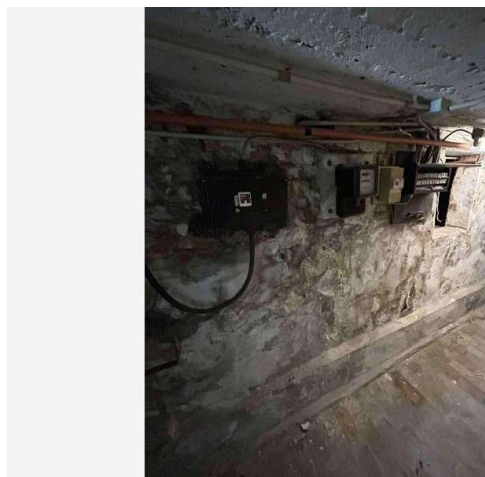
Het asbestmateriaal valt onder de mijlpaal van 2040.

| Eindbeoordeling materiaalrisico | Laag materiaalrisico en/of verlaagde kans op vezelvrijgave |

| Asbestsoort (vezeltype) | Crocidoliet aanwezig |
| Toestand van het materiaal | Onbeschadigd, niet verweerd |

| Beschrijving | Bakeliet |
| Asbestmateriaal | Plaat, paneel, tablet - Type Bakeliet |

- Zorg voor een veilig beheer. Vermijd het beschadigen van het asbestmateriaal. Controleer de toestand jaarlijks op wijzigingen.

- Eenvoudige handelingen: mag via doe-het-zelf of door werknemer(s) met opleidingsattest eenvoudige handelingen  
chakelaars, stopcontacten en andere gelijkaardige toepassingen kunnen eenvoudig losgeschroefd worden --> EH doe-het-zelf. Aangesloten of verzegelde kast --> EH opgeleid technieker personeel 8u basisopleiding asbest.

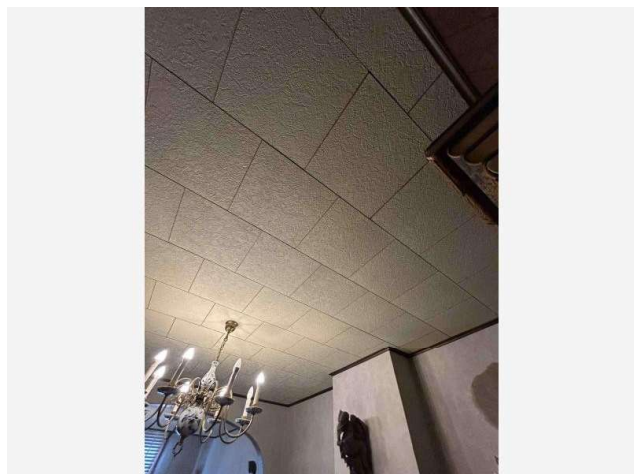
De plafonds bestaan uit hout of andere plafondbekleding, deze zijn niet-asbestverdacht

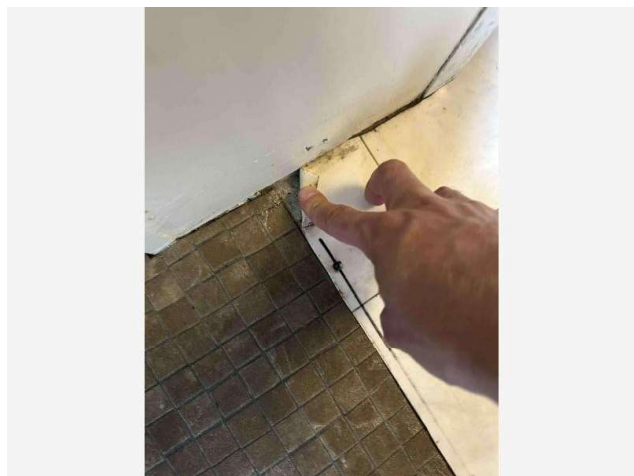
De vynil in de woonkamer en de slaapkamers zijn flexibel, deze kunnen uit expertise als niet-asbestverdacht beschouwd worden

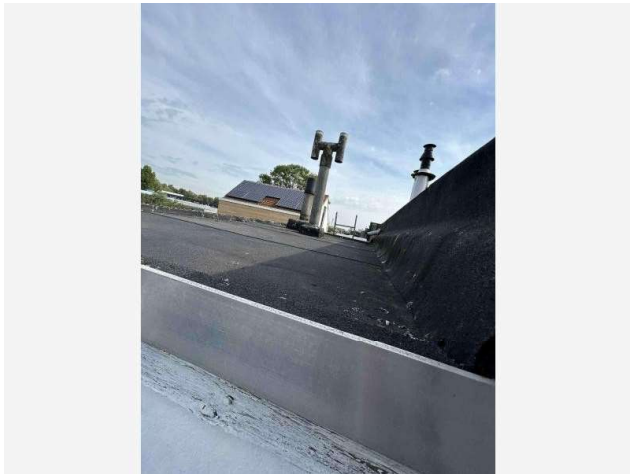
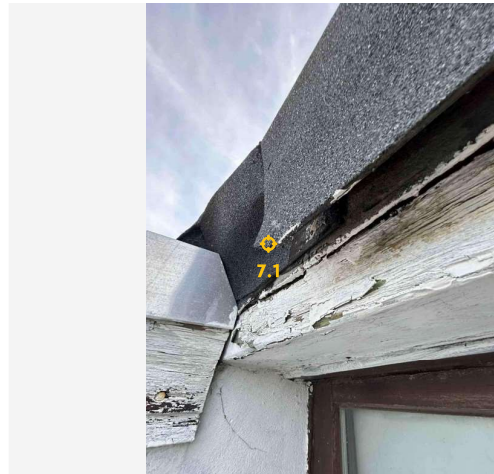
## Fiche 7: Roofing

Geen asbest

| # | Type | Referentie | Resultaat |
|---|---|---|---|
| 7.1 | Puntmonster | 2549481-02 | Geen asbest |

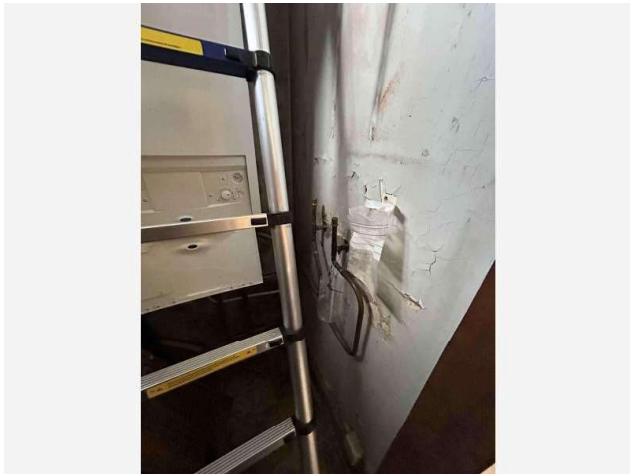
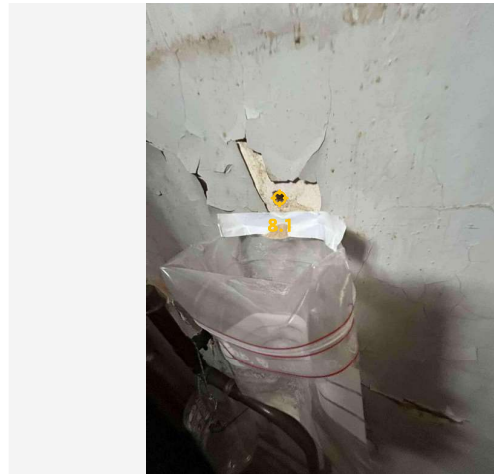
## Fiche 8: Pleister wanden

Geen asbest

| # | Type | Referentie | Resultaat |
|---|---|---|---|
| 8.1 | Mengmonster | 2549481-01 | Geen asbest |
