# Asbestinventarisat attest

Ten Dorpelei 36, 2640 Mortsel

Attestnummer : 20251007-000122.000

Uitgegeven op : 07.10.2025

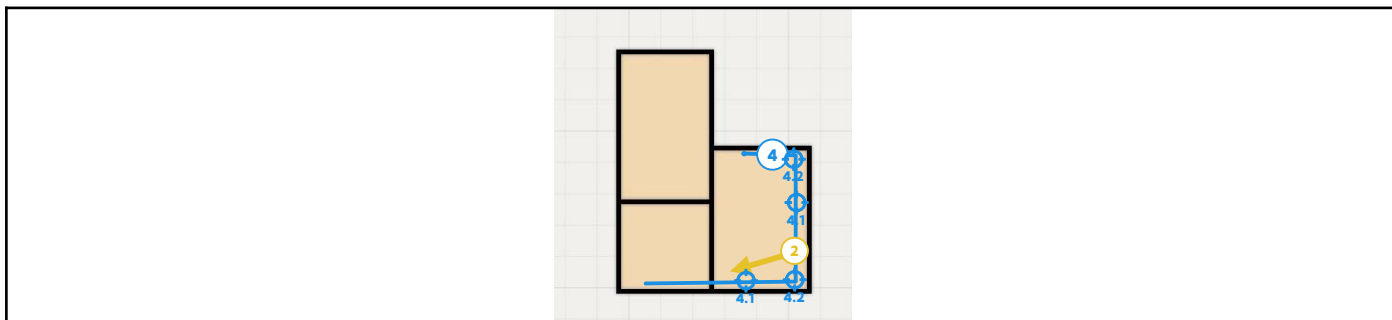
## Plan 1.1: Kelder

| Beschrijving | Type | Actie |
|---|---|---|
| 2. Bakeliet | Asbestmateriaal | Zorgvuldig beheren |
| 4. Leidingisolatie | Geen asbest | - |

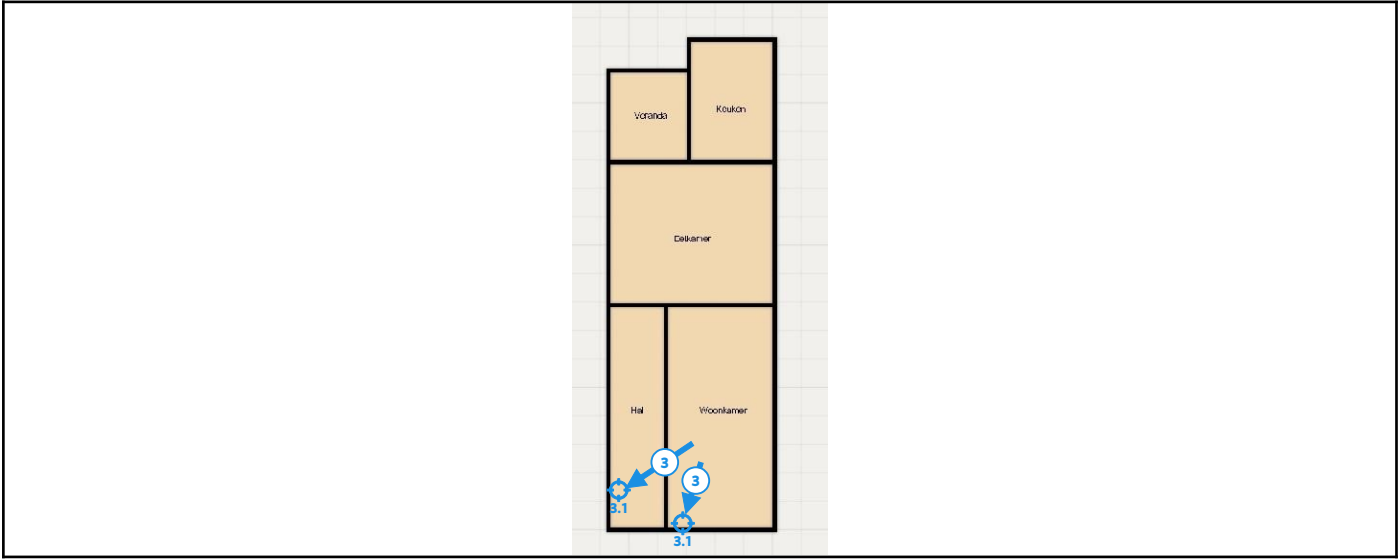
# Plan 1.2: Gelijkvloers

| Beschrijving | Type | Actie |
|---|---|---|
| 3. Pleister wanden | Geen asbest | - |

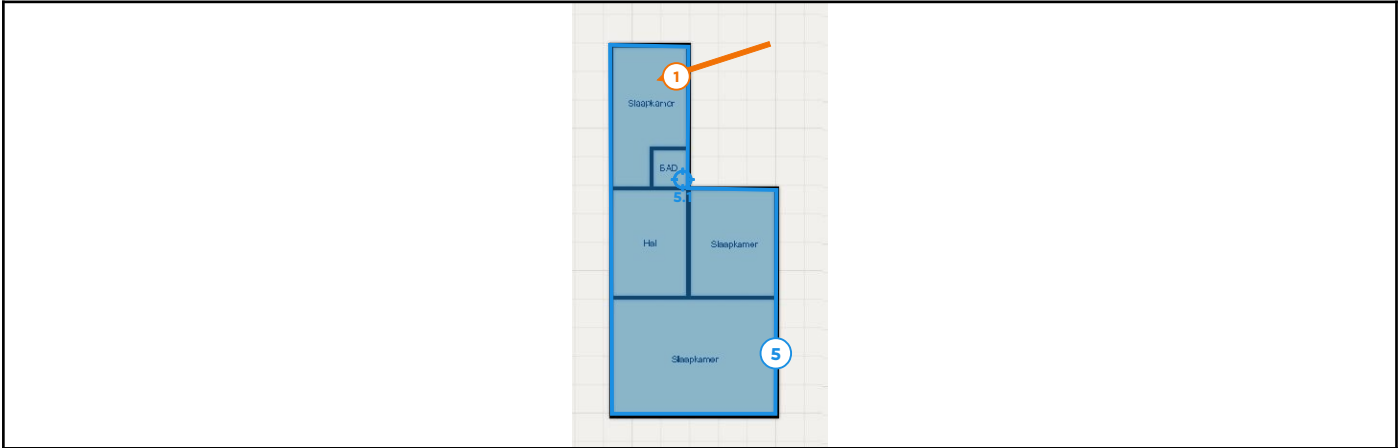
# Plan 1.3: Verdieping

| Beschrijving | Type | Actie |
|---|---|---|
| 1. Rookgaskanaal | Asbestmateriaal | Verwijderen |
| 5. Roofing | Geen asbest | - |

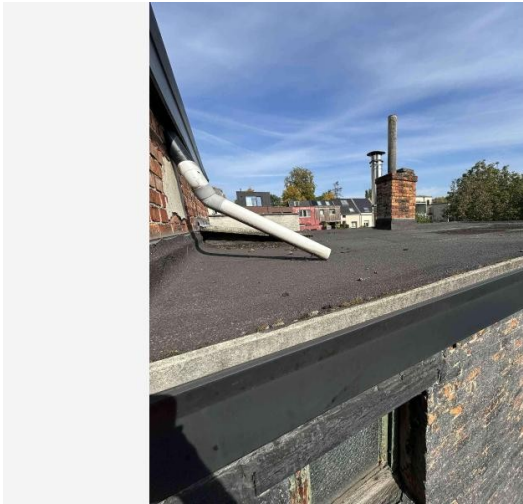
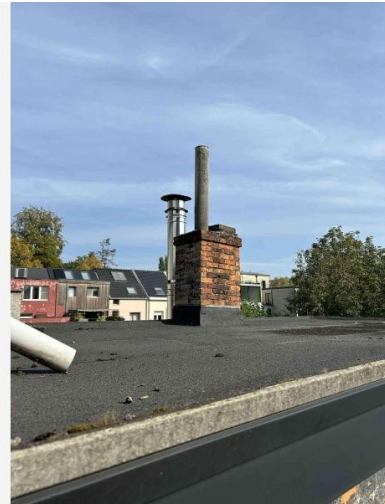
| Fiche 1: Rookgaskanaal..... | 11 |

## Conclusie

Het asbestmateriaal valt onder de mijlpaal van 2034.

Verwijderen

| Eindbeoordeling materiaalrisico | Laag materiaalrisico en/of verlaagde kans op vezelvrijgave |

| Asbestsoort (vezeltype) | Crocidoliet aanwezig |

| Beschrijving | Rookgaskanaal |
| Omgeving | Buiten |
| Asbestmateriaal | Rookgaskanaal |
| Hoeveelheid (lengte - omtrek - dikte - aantal) | <ul style="list-style-type: none"><li>• 1,50 m - 20,00 cm - 10,00 cm - 1 stuk</li></ul> |

- Verwijder dit asbestmateriaal zo snel mogelijk. Volg de toestand goed op.

- Eenvoudige handelingen: mag via doe-het-zelf of door werknemer(s) met opleidingsattest eenvoudige handelingen  
De buis kan voorzichtig losgebeiteld worden, extra bevochtigen om stof te voorkomen + dragen van de nodige beschermingsmiddelen (mondmasker ffp3, handschoenen, tyvec ) Bij de gemeente/containerpark afsluitzakken halen om dubbel in te pakken en af te voeren naar het containerpark als hechtgebonden asbestafval.

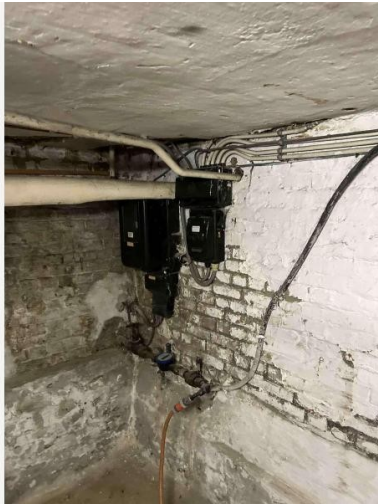
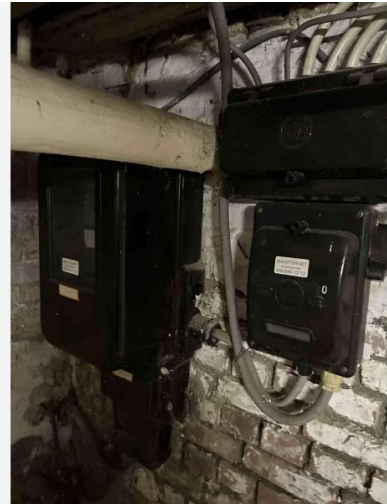
| Fiche 2: Bakeliet..... | 14 |

Het asbestmateriaal valt onder de mijlpaal van 2040.

Zorgvuldig beheren

| Eindbeoordeling materiaalrisico | Laag materiaalrisico en/of verlaagde kans op vezelvrijgave |

| Asbestsoort (vezeltype) | Crocidoliet aanwezig |

| Beschrijving | Bakeliet |
| Omgeving | Binnen |
| Asbestmateriaal | Plaat, paneel, tablet - Type Bakeliet |
| Hoeveelheid (oppervlakte - dikte - aantal) | • 0,20 m <sup>2</sup> - 2,00 cm - 1 stuk |

- Zorg voor een veilig beheer. Vermijd het beschadigen van het asbestmateriaal. Controleer de toestand jaarlijks op wijzigingen.

- Eenvoudige handelingen: mag via doe-het-zelf of door werknemer(s) met opleidingsattest eenvoudige handelingen  
Schakelaars, stopcontacten en andere gelijkaardige toepassingen kunnen eenvoudig losgeschroefd worden --> EH doe-het-zelf. Afgesloten of verzegelde kast --> EH opgeleid techniker personeel 8u basisopleiding asbest.

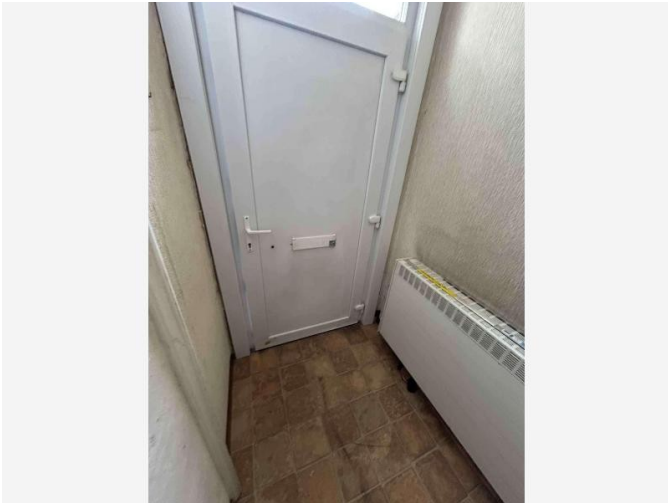
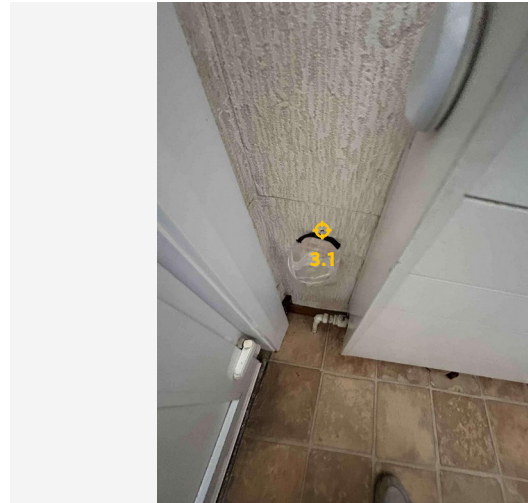
## Fiche 3: Pleister wanden

Geen asbest

| # | Type | Referentie | Resultaat |
|---|---|---|---|
| 3.1 | Mengmonster | 2554636-01 | Geen asbest |

| Beschrijving | Pleister wanden |
| Opmerking | De natte ruimtes waren afgewerkt met tegels of platen, deze zijn niet-bemonsterd |

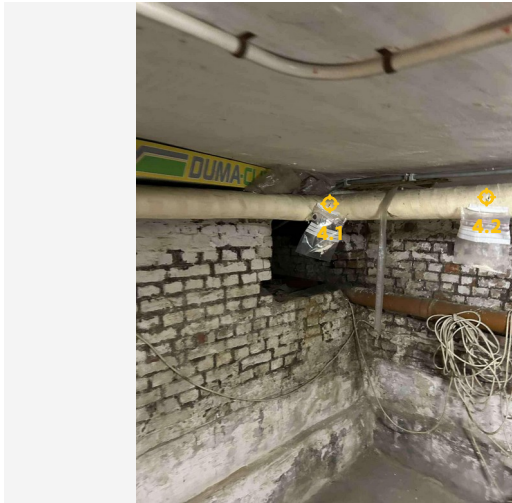
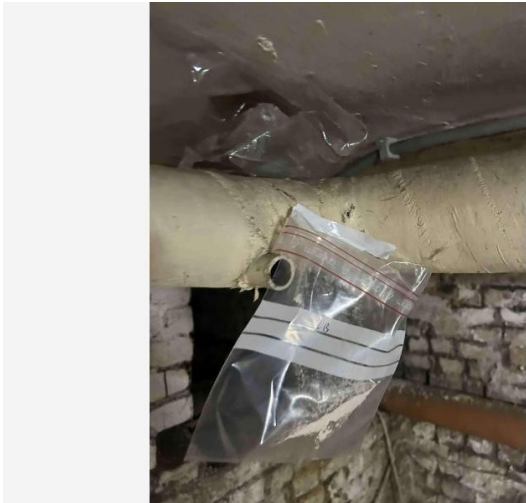
| Fiche 4: Leidingisolatie..... | 20 |

Geen asbest

| # | Type | Referentie | Resultaat |
|---|---|---|---|
| 4.1 | Mengmonster | 2554636-02 | Geen asbest |
| 4.2 | Mengmonster | 2554636-03 | Geen asbest |

| Beschrijving | Leidingisolatie |

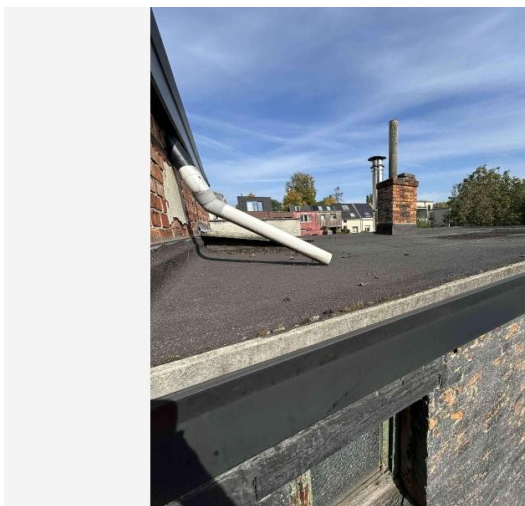
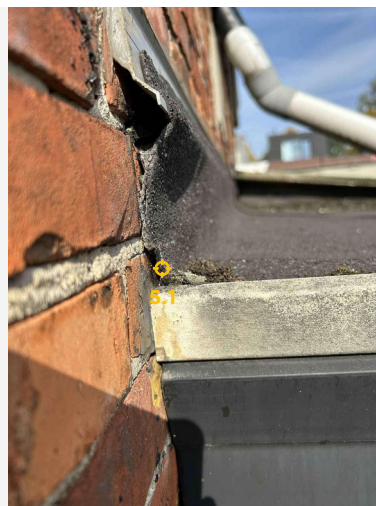
## Fiche 5: Roofing

Geen asbest

| # | Type | Referentie | Resultaat |
|---|---|---|---|
| 5.1 | Puntmonster | 2554636-04 | Geen asbest |

| Beschrijving | Roofing |
