# Asbestinventarisat attest

Kretenburgstraat 79, 2640 Mortsel

Attestnummer : 20251002-000340.000

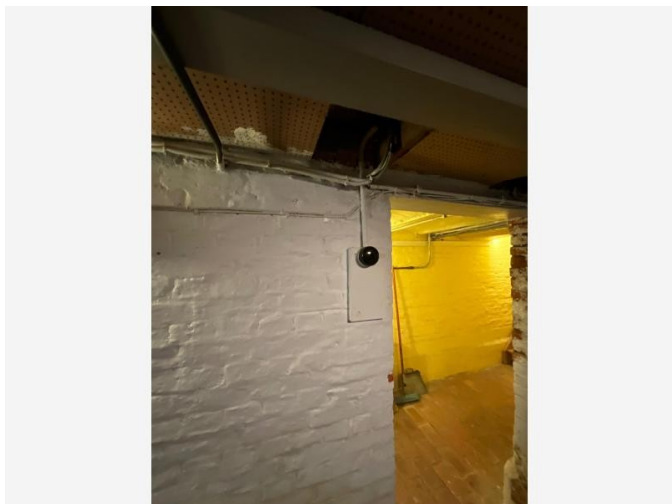
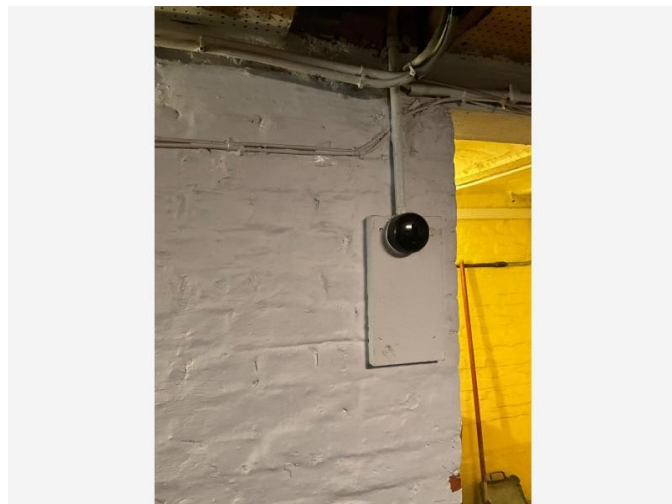
Overzichtsfoto

Detailfoto

Het asbestmateriaal valt onder de mijlpaal van 2040.

| Eindbeoordeling materiaalrisico | Laag materiaalrisico en/of verlaagde kans op vezelvrijgave |

| Gebondenheid | Categorie 1: hechtgebonden in oorsprong |
| Asbestsoort (vezeltype) | Crocidoliet aanwezig |
| Asbestconcentratie | Laag (< 50%) |
| Afschermingsgraad van het gehele materiaal | Geheel of deels (ook) vrij aan de binnenlucht |
| Toestand van het materiaal | Onbeschadigd, niet verweerd |

| Beschrijving | Bakeliet |

- Zorg voor een veilig beheer. Vermijd het beschadigen van het asbestmateriaal. Controleer de toestand jaarlijks op wijzigingen.

- Eenvoudige handelingen: mag via doe-het-zelf of door werknemer(s) met opleidingsattest eenvoudige handelingen  
Schakelaars, stopcontacten en andere gelijkaardige toepassingen kunnen eenvoudig losgeschroefd, afvoeren op de daarvoor voorziene plek op containerpark.

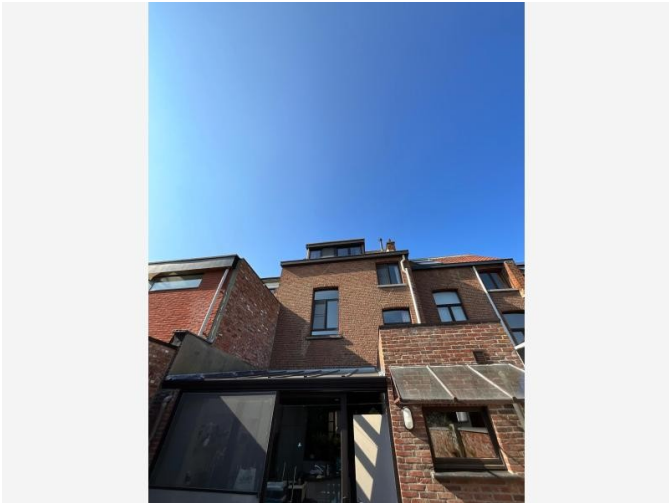
*Situeringsfoto*

**Reden:** Het te onderzoeken materiaal situeert zich hoger dan 3,50 m te rekenen vanaf een veilige ondergrond

**Uitleg van de asbestdeskundige:** Door hoogte geen visuele risicobeoordeling mogelijk

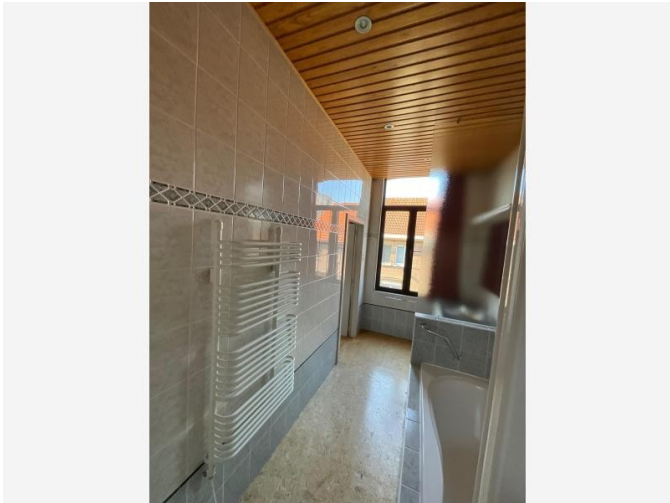
Vrije foto

De plafonds werden afgewerkt met plastic, hout of gyproc. Deze zijn niet asbestverdacht. We weten niet wat er zich daaronder bevindt. Dit kunnen asbestverdachte toepassingen zijn. Wees hiervoor waakzaam.

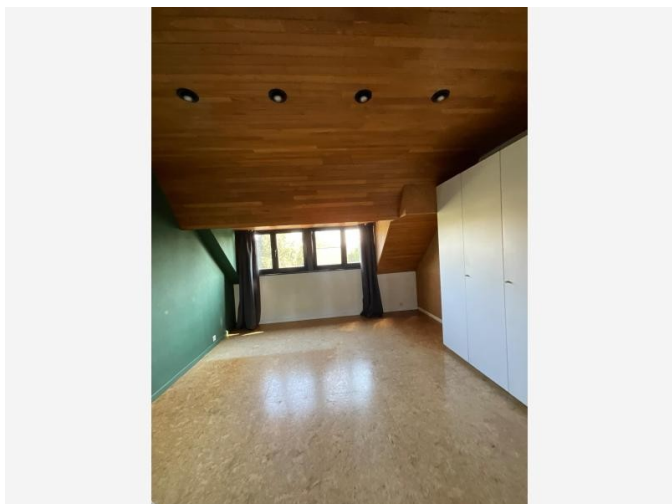
Vrije foto

Geen volledige risicobeoordeling onderdak mogelijk door afwerking langs binnen en hoogte langs buiten.

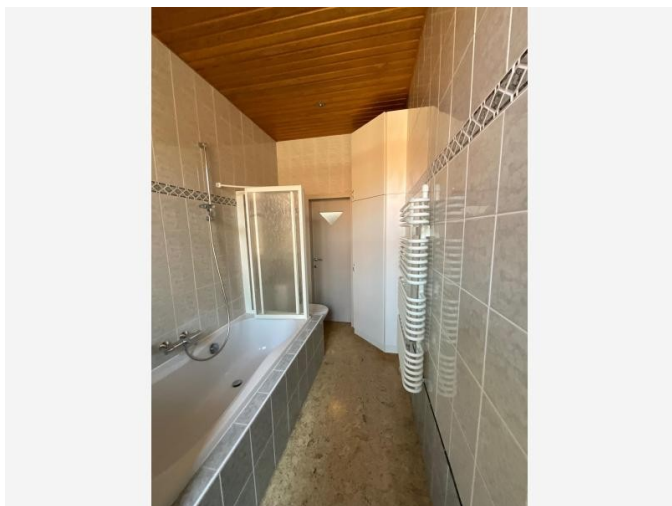
Vrije foto

In het inspectieprotocol is een monstername van tegellijm verplicht om dit te identificeren als niet-asbesthoudend. Er waren geen facturen ter beschikking die bevestigen dat de tegels na 2001 waren geplaatst. Er waren geen bestaande beschadigingen aan de wandtegels om de lijm voldoende te kunnen inspecteren. Om dit af te toetsen is het aangewezen om bij eventuele renovatiewerken aan de tegels verder onderzoek/staalname te laten uitvoeren ter controle.

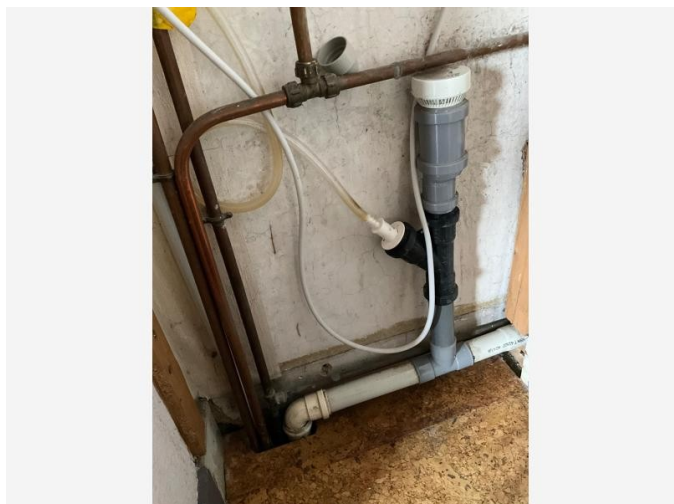
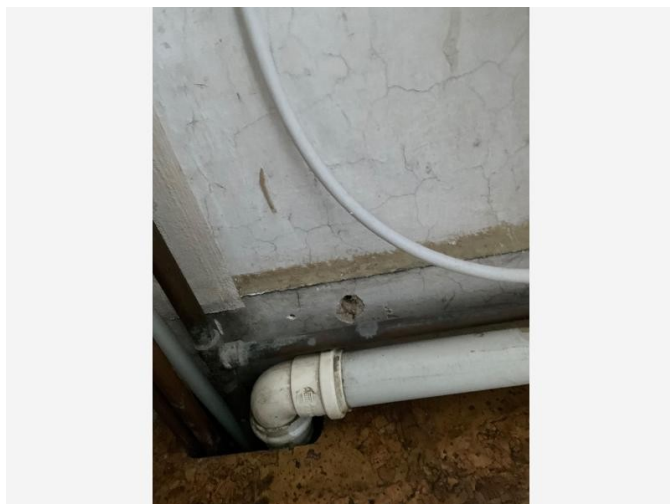
## Fiche 6: Pleister wand

Geen asbest

| # | Type | Referentie | Resultaat |
|---|---|---|---|
| 6.1 | Mengmonster | Pleister wand | Geen asbest |

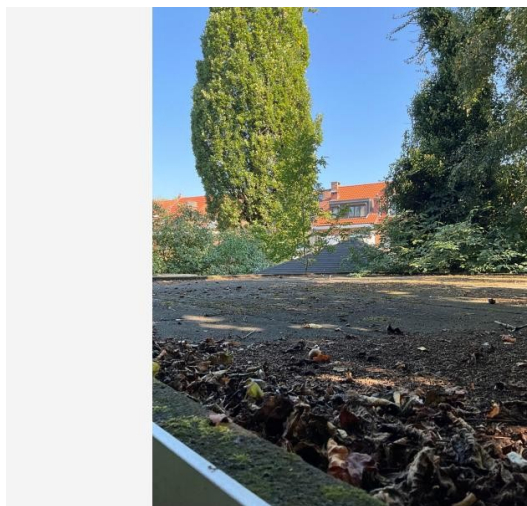
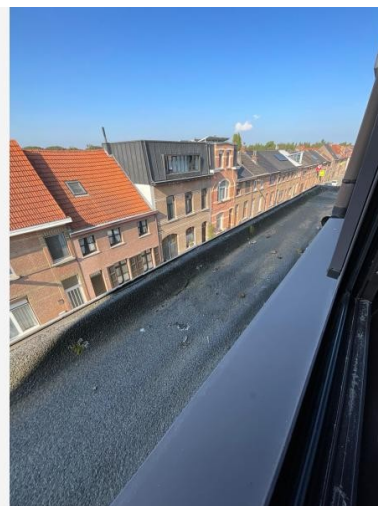
## Fiche 7: Roofing

Geen asbest

| # | Type | Referentie | Resultaat |
|---|---|---|---|
| 7.1 | Mengmonster | Roofing | Geen asbest |

| Opmerking | Mengstaal van dakgoot, plat dak achterbouw en plat dak tuinhuis |
