# Asbestinventarisatetest

De Bosschaertstraat 69, 2020 Antwerpen

Attestnummer : 20250918-000349.000

**Niet-asbestveilig**

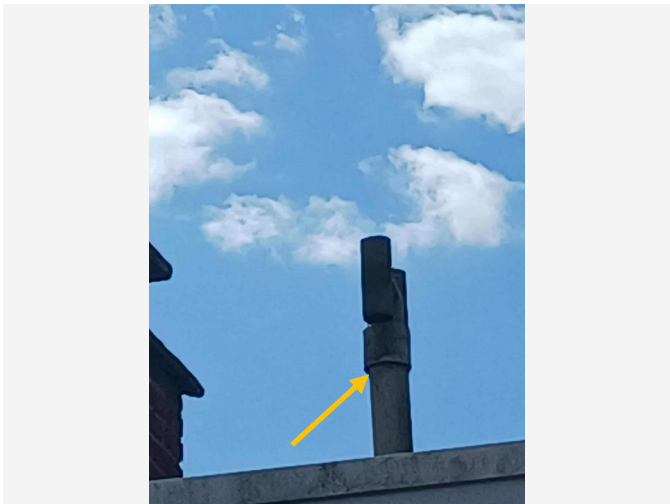
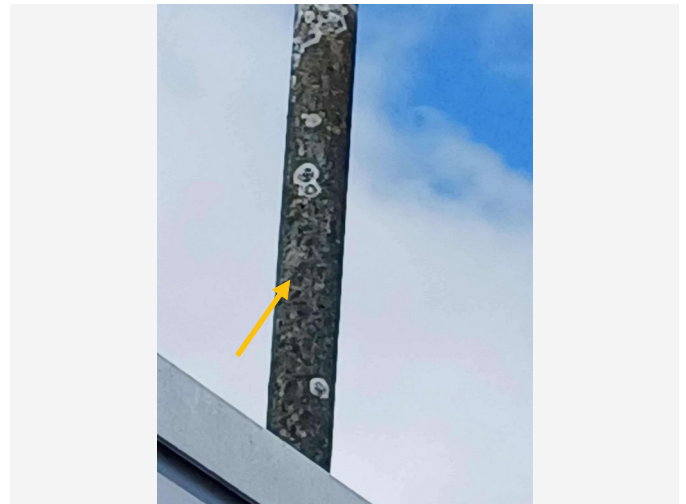
Het asbestmateriaal valt onder de mijlpaal van 2040.

| Eindbeoordeling materiaalrisico | Verhoogd materiaalrisico en/of verhoogde kans op vezelvrijgave |

| Asbestsoort (vezeltype) | Crocidoliet aanwezig |
| Toestand van het materiaal | Matig beschadigd, matig verweerd |

| Beschrijving | rookgaskanalen plat dak |

- Zorg voor een veilig beheer. Vermijd het beschadigen van het asbestmateriaal. Controleer de toestand jaarlijks op wijzigingen.
- Verwijder dit asbestmateriaal zo snel mogelijk. Volg de toestand goed op.

- Eenvoudige handelingen: enkel door erkend asbestverwijderaar  
Normaliter mag het rookgaskanaal zelf worden verwijderd en naar het containerpark worden afgevoerd, maar gezien de grote hoogte en het risico op breken is het aangewezen de verwijdering te laten uitvoeren door een erkend asbestverwijderaar

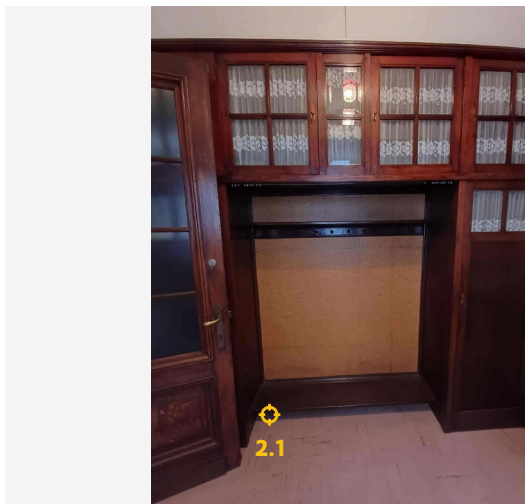
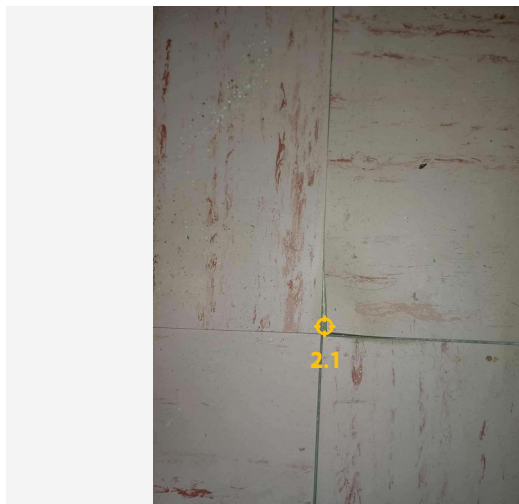
Het asbestmateriaal valt onder de mijlpaal van 2040.

| Eindbeoordeling materiaalrisico | Verhoogd materiaalrisico en/of verhoogde kans op vezelvrijgave |

| Asbestsoort (vezeltype) | Alleen chrysotiel |
| Toestand van het materiaal | Matig beschadigd, matig verweerd |

| Beschrijving | vinylzeil met lijm tussenkamer GLVL |

- Verwijder dit asbestmateriaal zo snel mogelijk. Volg de toestand goed op.

- Hermetische zone (erkend asbestverwijderaar)  
Daar bij het verwijderen van vloerzeil en lijm steeds stofdeeltjes vrijkomen is het zeker aangewezen dat dit asbesthoudend vloerzeil verwijderd worden middels een hermitsche zone

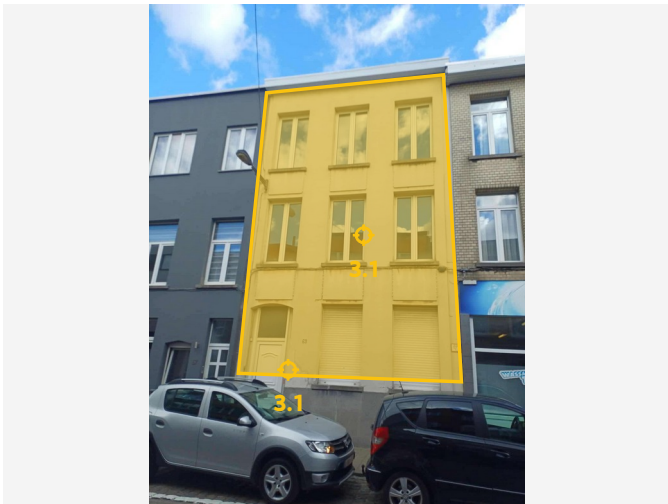
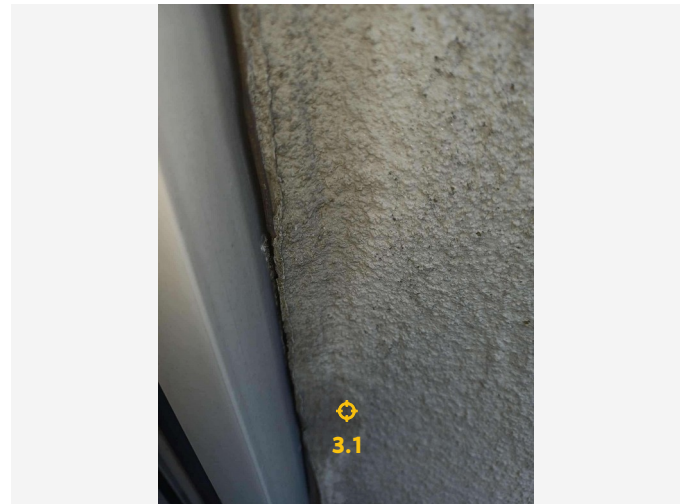
Het asbestmateriaal valt onder de mijlpaal van 2034.

| Eindbeoordeling materiaalrisico | Verhoogd materiaalrisico en/of verhoogde kans op vezelvrijgave |

| Gebondenheid | Categorie 2: niet-hechtgebonden met matrix |
| Toestand van het materiaal | Matig beschadigd, matig verweerd |

| Beschrijving | Crepi buitenschil |

- Zorg voor een veilig beheer. Vermijd het beschadigen van het asbestmateriaal. Controleer de toestand jaarlijks op wijzigingen.
- Verwijder dit asbestmateriaal zo snel mogelijk. Volg de toestand goed op.

- Hermetische zone (erkend asbestverwijderaar)  
Daar er bij het verwijderen van asbesthoudende crepi buitenschil een groot risico is op het vrijkomen van stofdeeltjes is het aan te raden deze crepi te laten verwijderen middels een hermetische zone

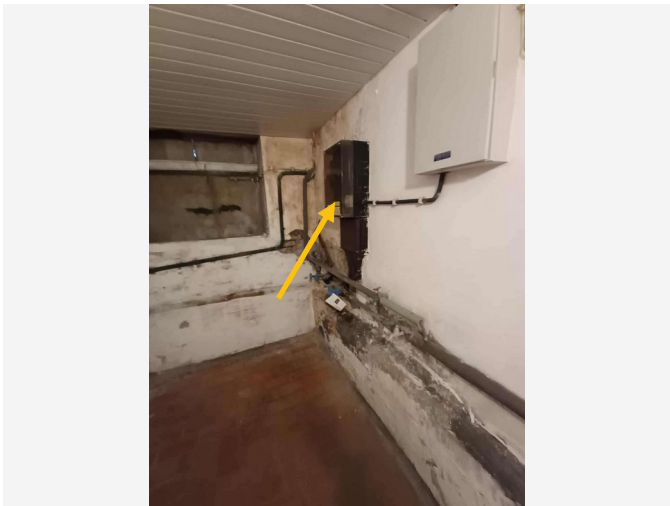
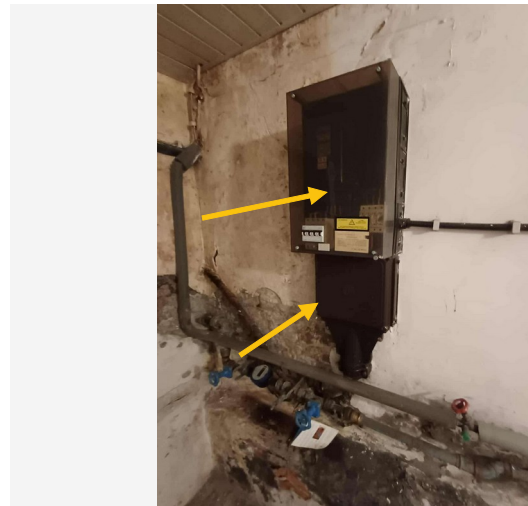
Het asbestmateriaal valt onder de mijlpaal van 2040.

| Eindbeoordeling materiaalrisico | Laag materiaalrisico en/of verlaagde kans op vezelvrijgave |

| Asbestsoort (vezeltype) | Crocidoliet aanwezig |
| Toestand van het materiaal | Onbeschadigd, niet verweerd |

| Beschrijving | bakeliet elctriciteitspaneel kelder |

- Zorg voor een veilig beheer. Vermijd het beschadigen van het asbestmateriaal. Controleer de toestand jaarlijks op wijzigingen.

- Eenvoudige handelingen: enkel door erkend asbestverwijderaar  
Aangezien de elektriciteitsmeter eigendom is van het nutsbedrijf is het aangewezen deze te laten verwijderen door het nutsbedrijf zelf.

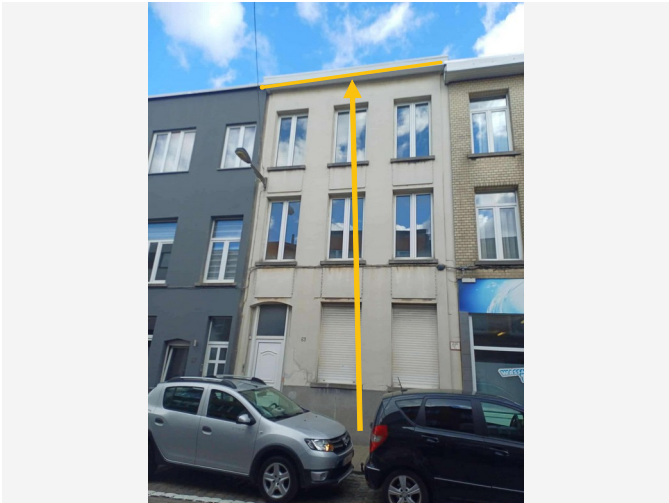
**Reden:** Het te onderzoeken materiaal situeert zich hoger dan 3,50 m te rekenen vanaf een veilige ondergrond

**Uitleg van de asbestdeskundige:** Het dak is langs de binnenzijde niet bereikbaar en bevindt zich langs de buitenzijde hoger dan 3,5m van een veilige ondergrond. Het dak is visueel waarneembaar evenwel niet inspecteerbaar

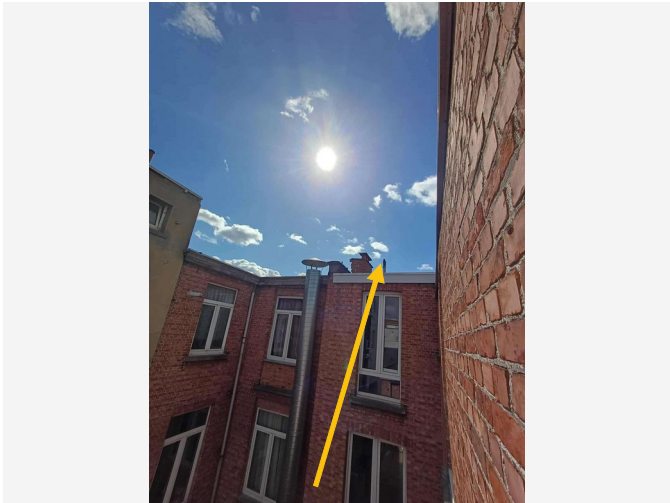
**Reden:** Het te onderzoeken materiaal situeert zich hoger dan 3,50 m te rekenen vanaf een veilige ondergrond

**Uitleg van de asbestdeskundige:** De gemetste schoorstenen op het dak en de bijhorende schachten kunnen niet onderzocht worden aan de binnenzijde vanwege hoogtebeperking hoger dan 3m50 vanaf een veilige ondergrond. Aan de buitenzijde werden geen asbestverdachte materialen vastgesteld, maar aan de binnenzijde kunnen geen vaststellingen gedaan worden binnen dit niet-destructief onderzoek.

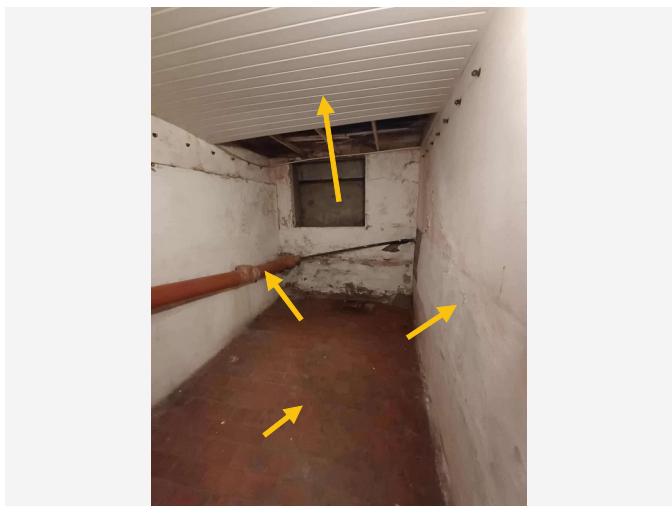
In de kelder werden - met uitzondering van de bakeliet electriciteitsmeter die in een aparte bronfiche is opgenomen - geen asbestverdachte materialen waargenomen

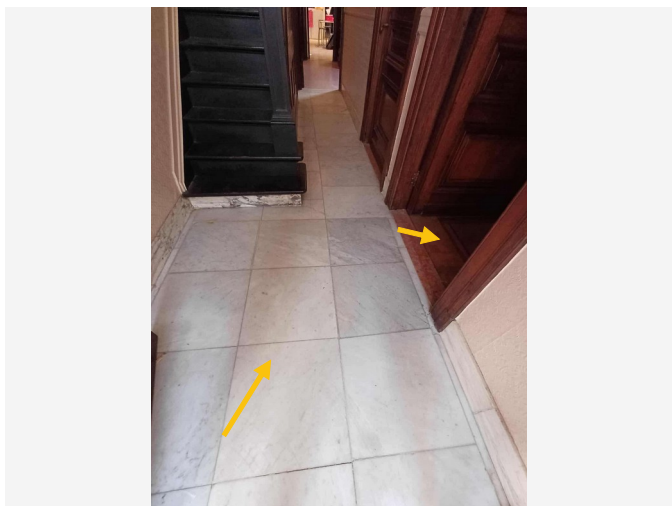
Uitgezonderd de vloer die middels een aparte bronfiche is geanalyseerd, zijn de andere vloeren of betegeld, of bekleedt met hout of bekleedt met niet asbestverdachte novillon.

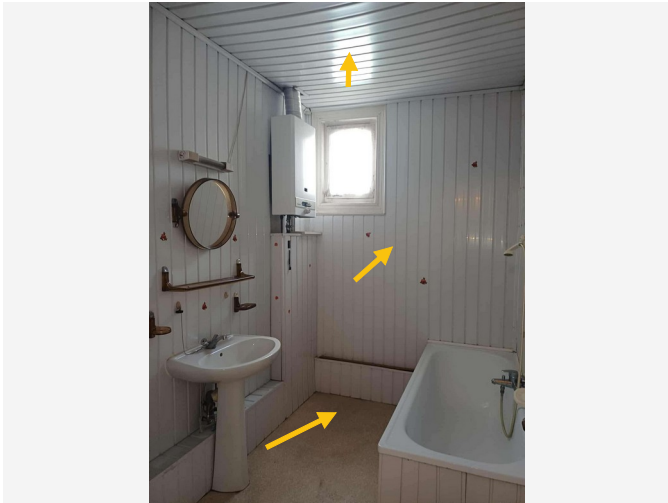
De badkamer is volledig betegeld (vloer) en het plafond en de muur zijn bekleedt met kunststof. Derhalve was zonder destructief onderzoek het pleisterwerk in de badkamer niet waarneembaar en niet inspecteerbaar

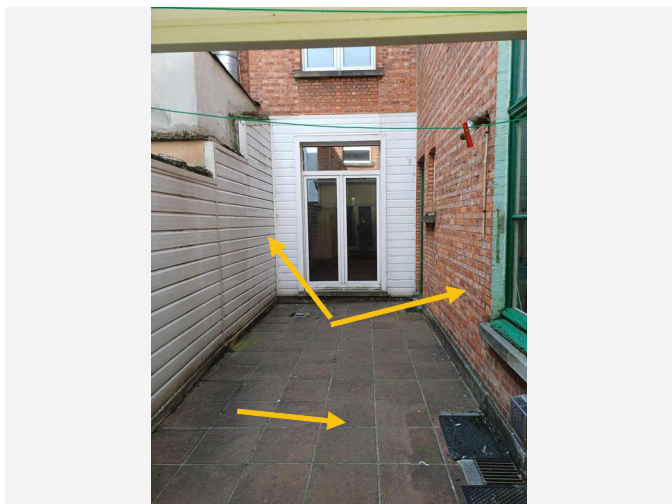
Op de koer werden geen asbestverdachte materialen waargenomen

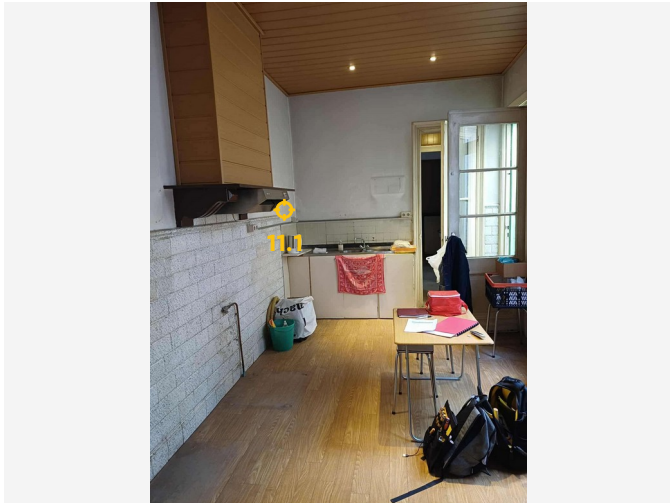
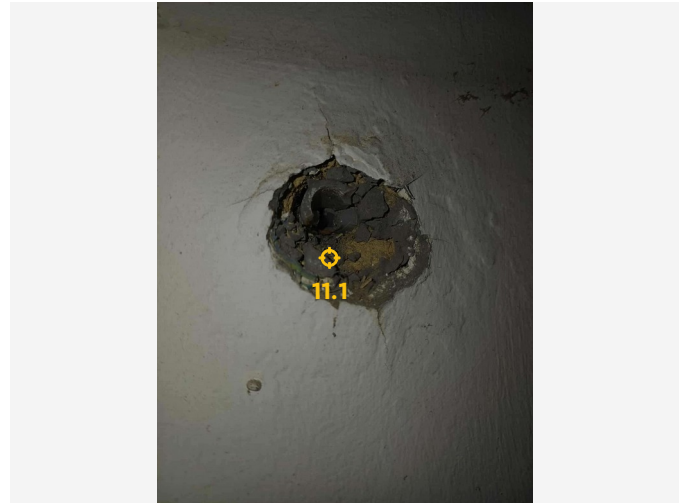
## Fiche 11: pleisterwerk wand

Geen asbest

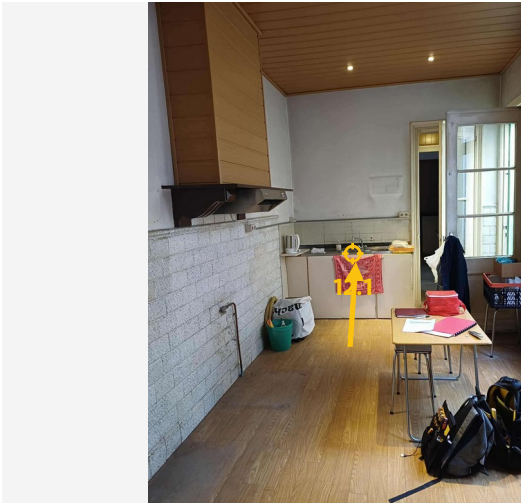
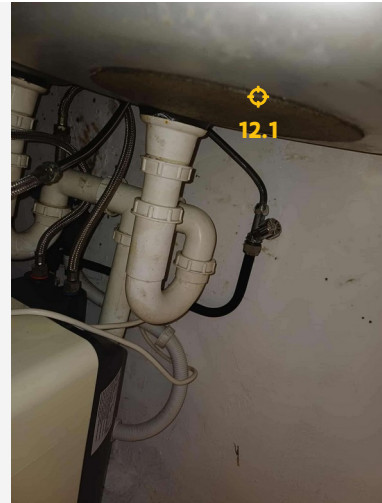
## Fiche 12: trilplaat gootsteen keuken

Geen asbest

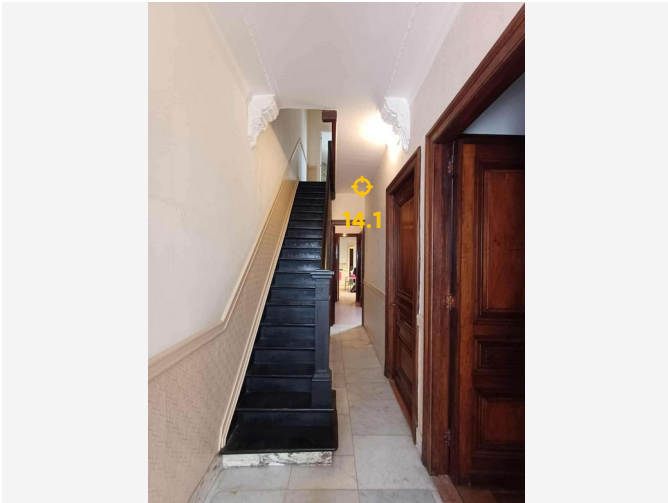
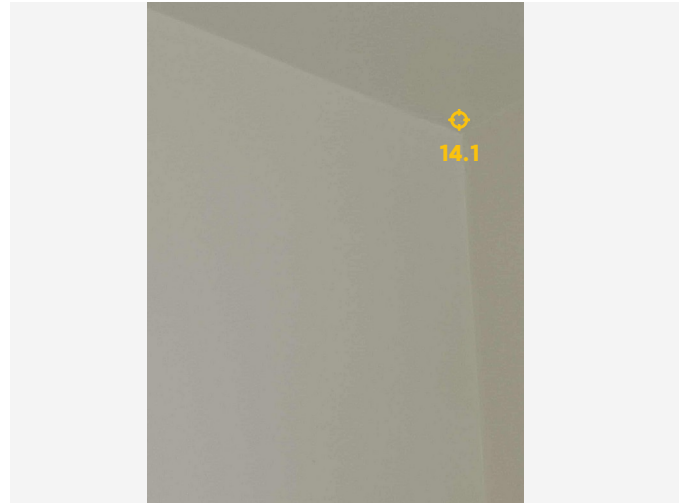
## Fiche 14: pleisterwerk plafond

Geen asbest
