# Asbestinventarisat attest

Borsbeeksebinnenweg 48, 2640 Mortsel

Attestnummer : 20250728-000291.000

**Niet-asbestveilig**

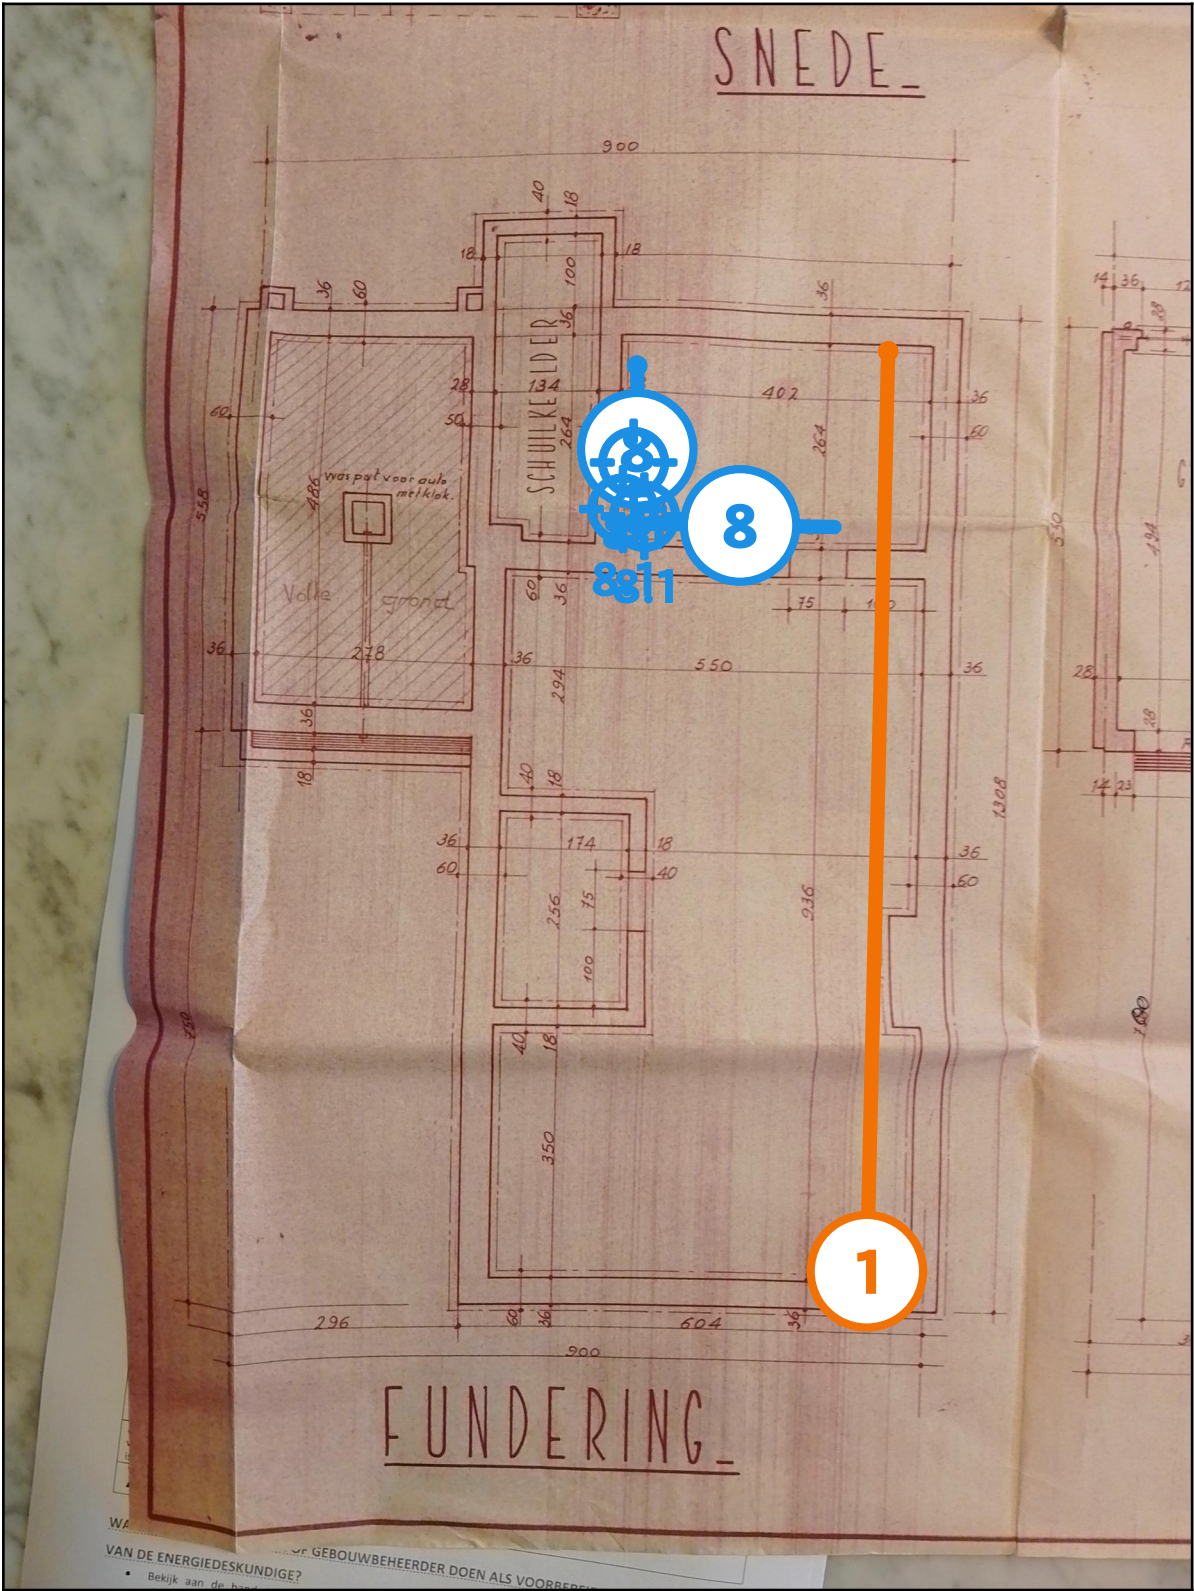
Plan 1.1: Schuilkelder

| 1. Asbestleiding | Asbestmateriaal | <a href="#">Verwijderen</a> |

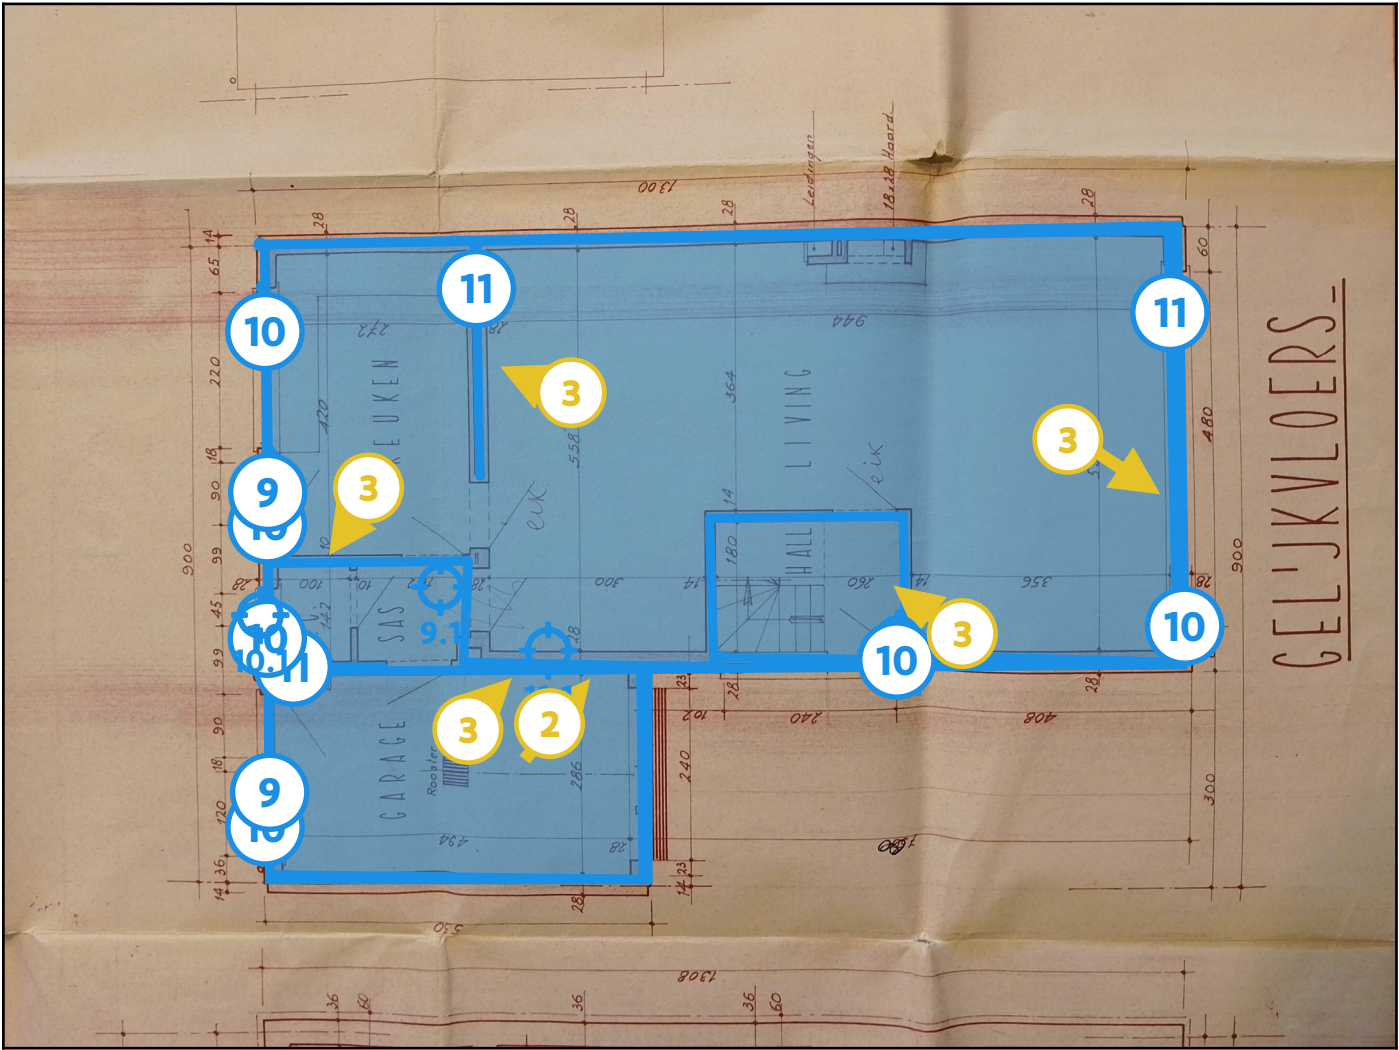
# Plan 1.2: Gelijkvloers

| Beschrijving | Type | Actie |
|---|---|---|
| 2. Bakelieten meterkast | Asbestmateriaal | Zorgvuldig beheren |
| 3. radioatoremoppen | Asbestmateriaal | Zorgvuldig beheren |

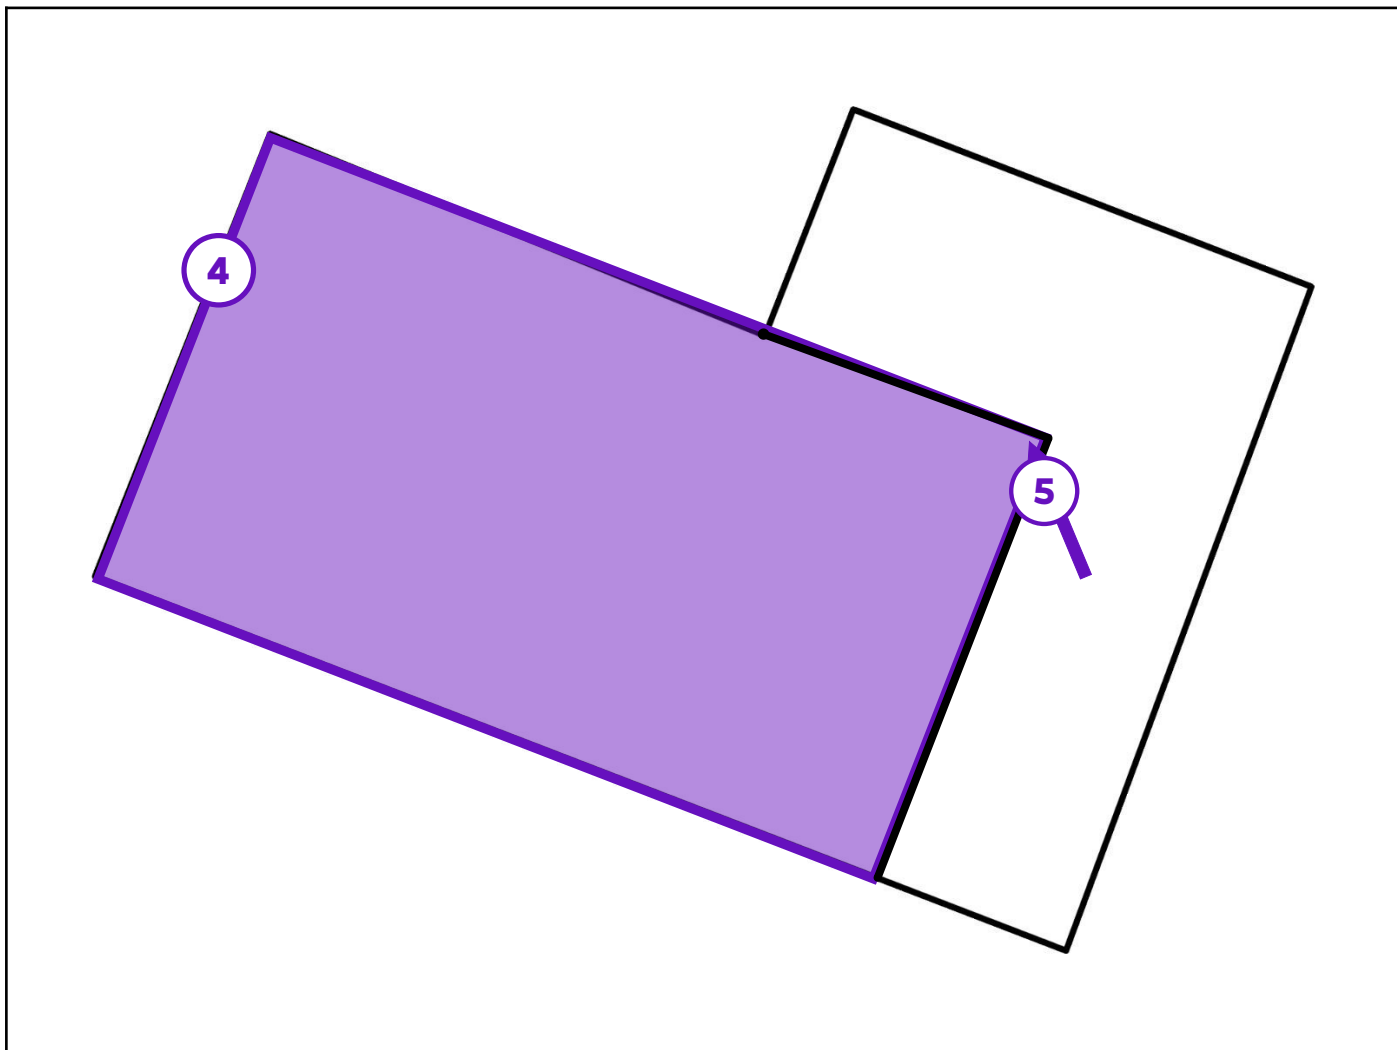
## Plan 1.5: Dak

| Beschrijving | Type | Actie |
|---|---|---|
| 4. Roofing hoofddak | Beperking | - |
| 5. Schouw | Beperking | - |

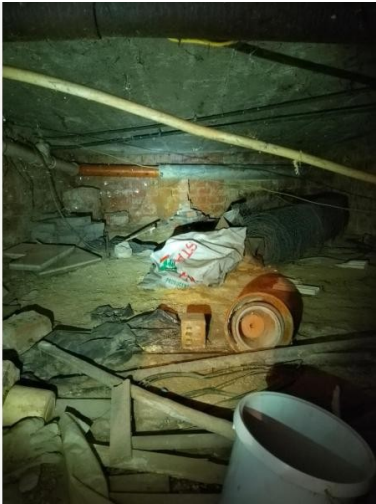
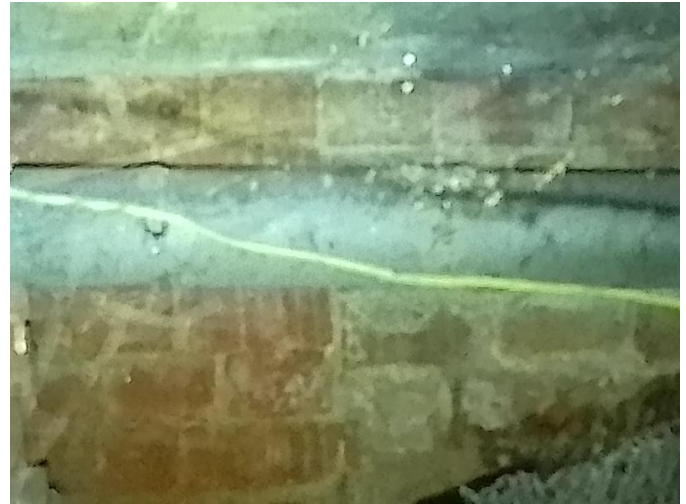
Het asbestmateriaal valt onder de mijlpaal van 2040.

Verwijderen

- Eenvoudige handelingen: enkel door erkend asbestverwijderaar  
Bij breken van de asbestleiding kunnen asbestvezels vrijkomen. Zorg bij verwijdering altijd voor het dragen van de juiste PBM's en win informatie in over de juiste afvoermethode in uw gemeente. Meer informatie kan worden teruggevonden op de website van OVAM of achteraan het asbestattest. Bij verwijderen van de asbestbuis breken altijd voorkomen, haal de buis bij de sluitstukken uiteen en probeer ze in 1 keer te verwijderen. Indien niet mogelijk Couveuzezak of Hermetische zone gebruiken. Hermetische zone is lastig door de kruipruimte.

Laat bij verwijdering van de buis eerst bijkomende analyses uitvoeren om zekerheid te hebben over de aanwezigheid van asbestvezels. Zorg hierbij ook voor het dragen van de juiste PBM's. Voor de juiste verwijdermethode kan ook altijd de website van OVAM geraadpleegd worden of achteraan het asbestattest. Win ook informatie in over de juiste asbestinzameling.

| Eindbeoordeling materiaalrisico | Verhoogd materiaalrisico en/of verhoogde kans op vezelvrijgave |

| Asbestsoort (vezeltype) | Crocidoliet aanwezig |
| Toestand van het materiaal | Licht beschadigd, licht verweerd. Intact calciumsilicaatmateriaal of categorie III 'gebondenheid' |

| Beschrijving | Asbestleiding |

- Zorg voor een veilig beheer. Vermijd het beschadigen van het asbestmateriaal. Controleer de toestand jaarlijks op wijzigingen.
- Voer bijkomende staalname(s) uit.

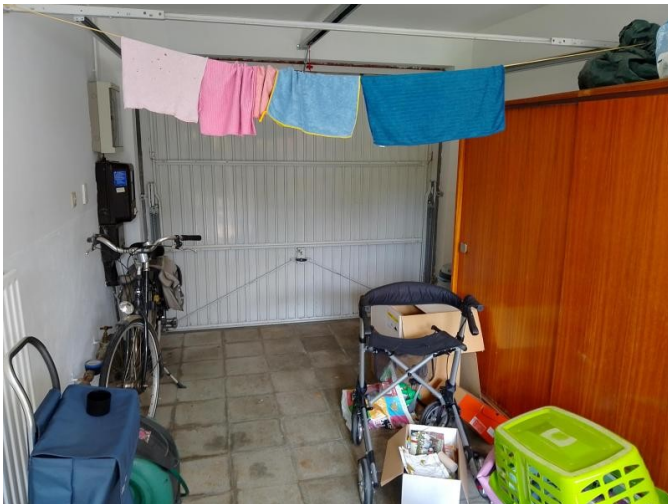
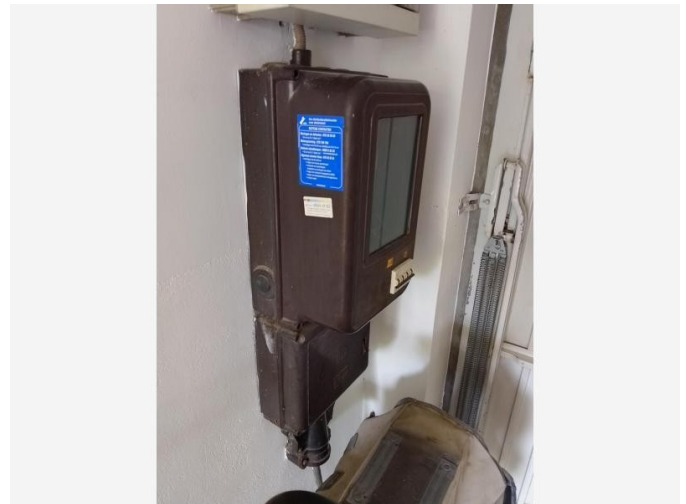
Het asbestmateriaal valt onder de mijlpaal van 2040.

Zorgvuldig beheren

De eigenaar van de kast is de maatschappij en mag dus niet door de eigenaar verwijderd worden, neem hiervoor contact op met bv fluvius.

| Eindbeoordeling materiaalrisico | Laag materiaalrisico en/of verlaagde kans op vezelvrijgave |

| Beschrijving | Bakelieten meterkast |
| Opmerking | Betreft meterkast in de garage. Deze is eigendom van Fluvius en mag zelf niet verwijderd worden. |

- Zorg voor een veilig beheer. Vermijd het beschadigen van het asbestmateriaal. Controleer de toestand jaarlijks op wijzigingen.

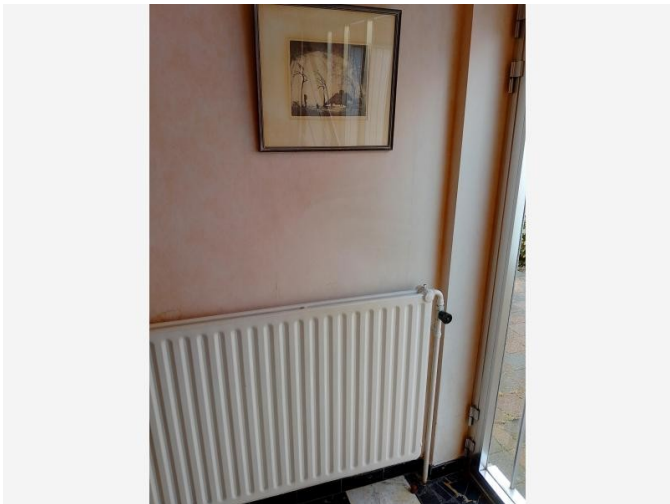
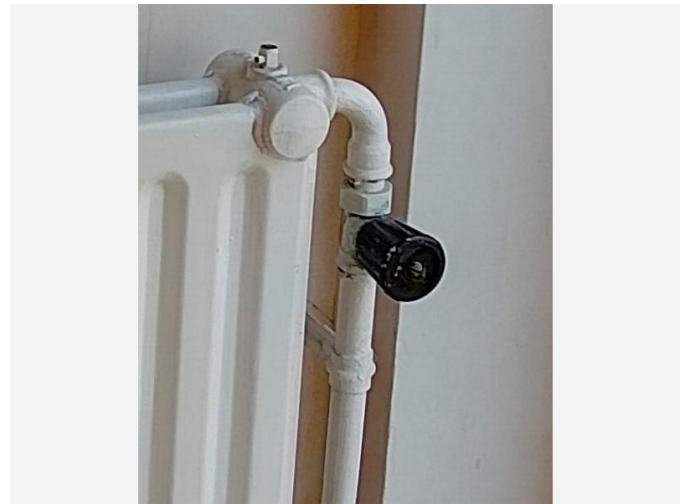
Het asbestmateriaal valt onder de mijlpaal van 2040.

Zorgvuldig beheren

| Eindbeoordeling materiaalrisico | Laag materiaalrisico en/of verlaagde kans op vezelvrijgave |

| Beschrijving | radioatoremoppen |
| Opmerking | Bakelieten draaistoppen op de radiatoren |

- Zorg voor een veilig beheer. Vermijd het beschadigen van het asbestmateriaal. Controleer de toestand jaarlijks op wijzigingen.
- Voer bijkomende staalname(s) uit.

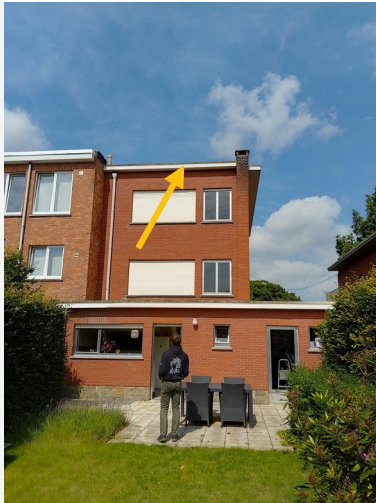
**Reden:** Het te onderzoeken materiaal situeert zich hoger dan 3,50 m te rekenen vanaf een veilige ondergrond

**Uitleg van de asbestdeskundige:** Het hoofddak is niet toegankelijk vanaf een oppervlakte 3,50 meter lager. Indien er werken zijn aan het dak kan er best eerste een staalname worden uitgevoerd om de aanwezigheid van asbest uit te sluiten.

| (Asbest)materiaal | Dak- en gevelbekleding - Roofing |
| Karakterisatie | Asbest (verdacht) |

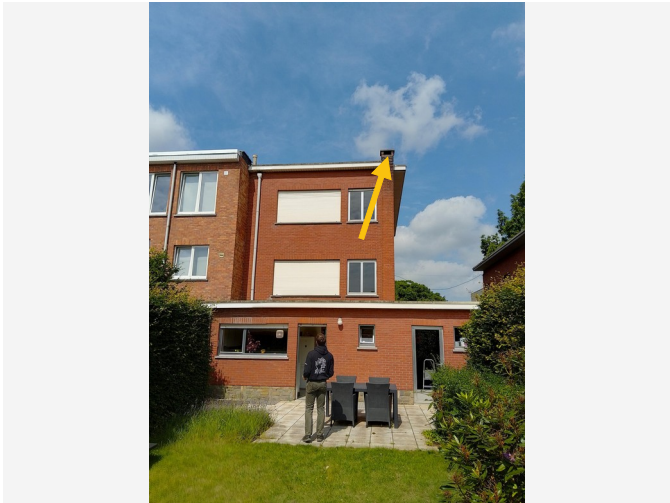
**Reden:** Het te onderzoeken materiaal situeert zich hoger dan 3,50 m te rekenen vanaf een veilige ondergrond

**Uitleg van de asbestdeskundige:** De schouw is hoger dan 3,50 van een veilige ondergrond en daardoor niet te onderzoeken.

| (Asbest)materiaal | Buis, koker, leiding, pijp, doorvoer |
| Karakterisatie | Asbest (verdacht) |
| Primaire drager | Schouw |

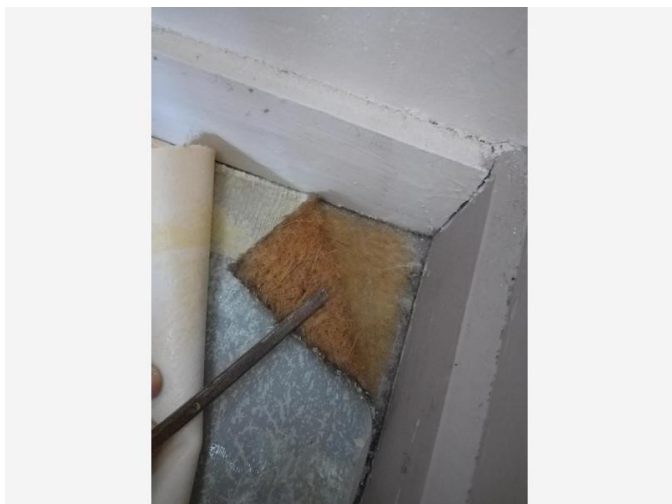
Betreft twee niet asbestverdachte vloerzeilen.
