# Asbestinventarisatattest

Louisalei 76/001, 2660 Antwerpen

Attestnummer : 20250917-000473.000

Uitgegeven op : 17.09.2025

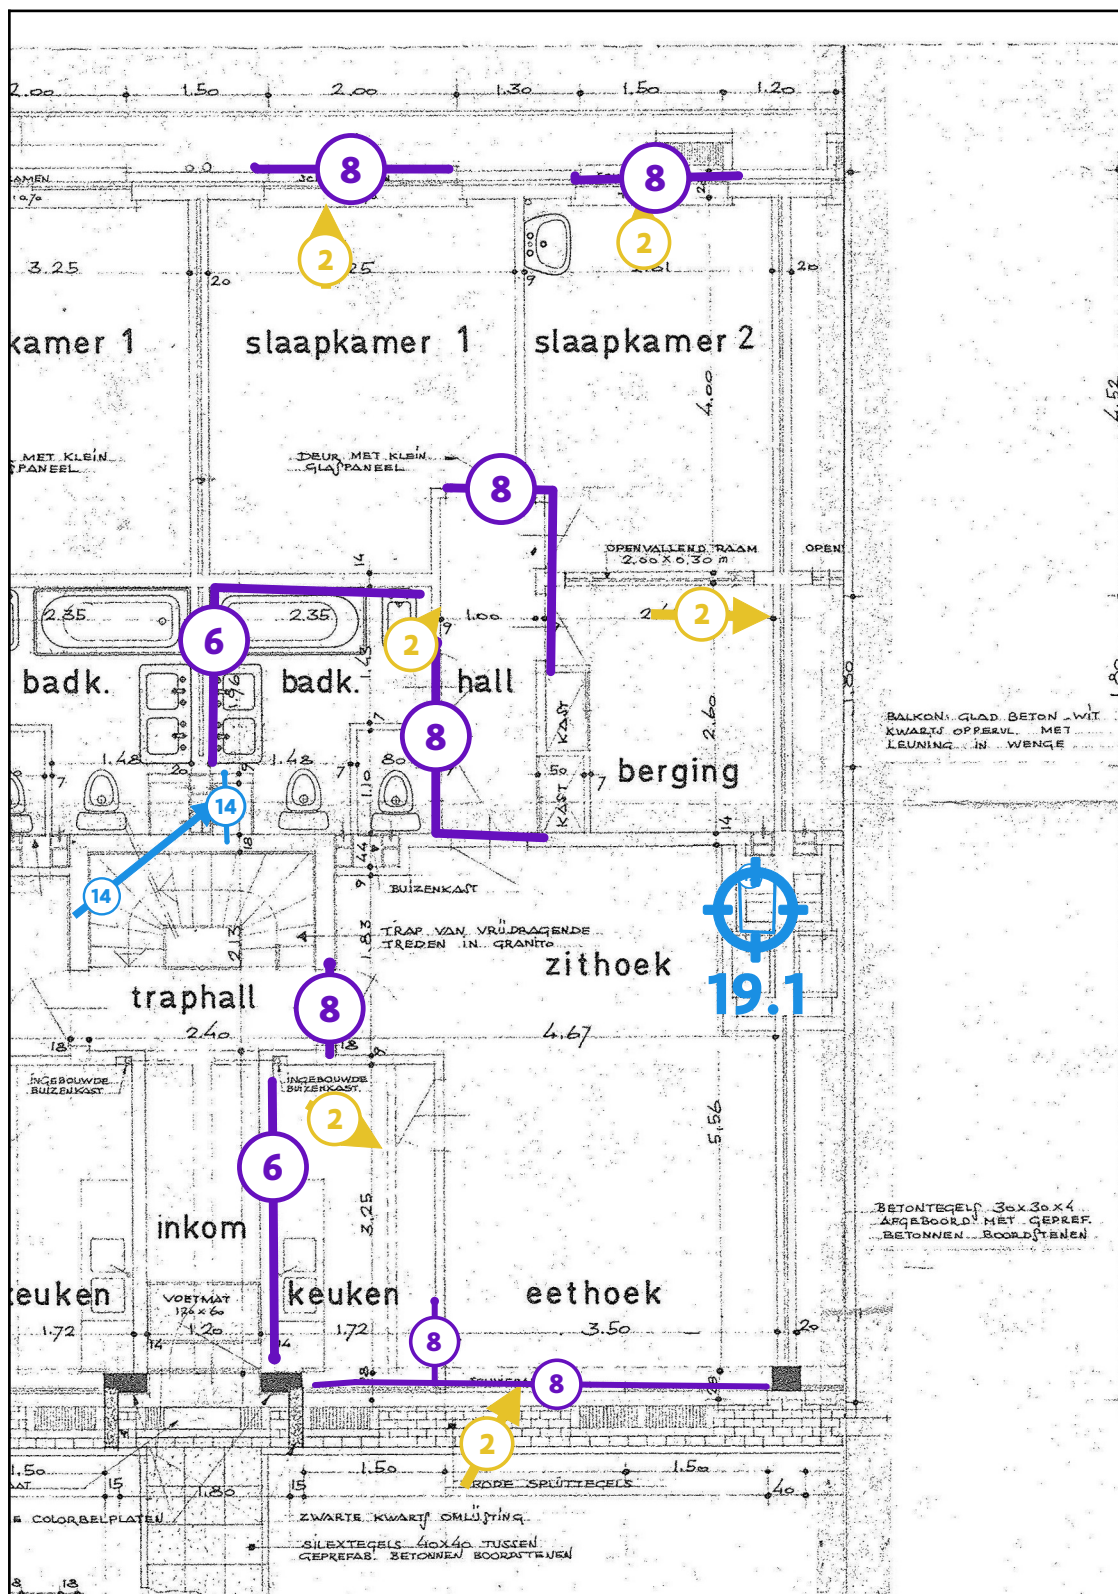
## Plan 1.1: Grondplan-GV

| 2. Radiator knoppen | Asbestmateriaal | Zorgvuldig beheren |
| 6. Tegellijm faiencetegels | Advies | - |
| 8. Vensterbanken en dorpels | Advies | - |

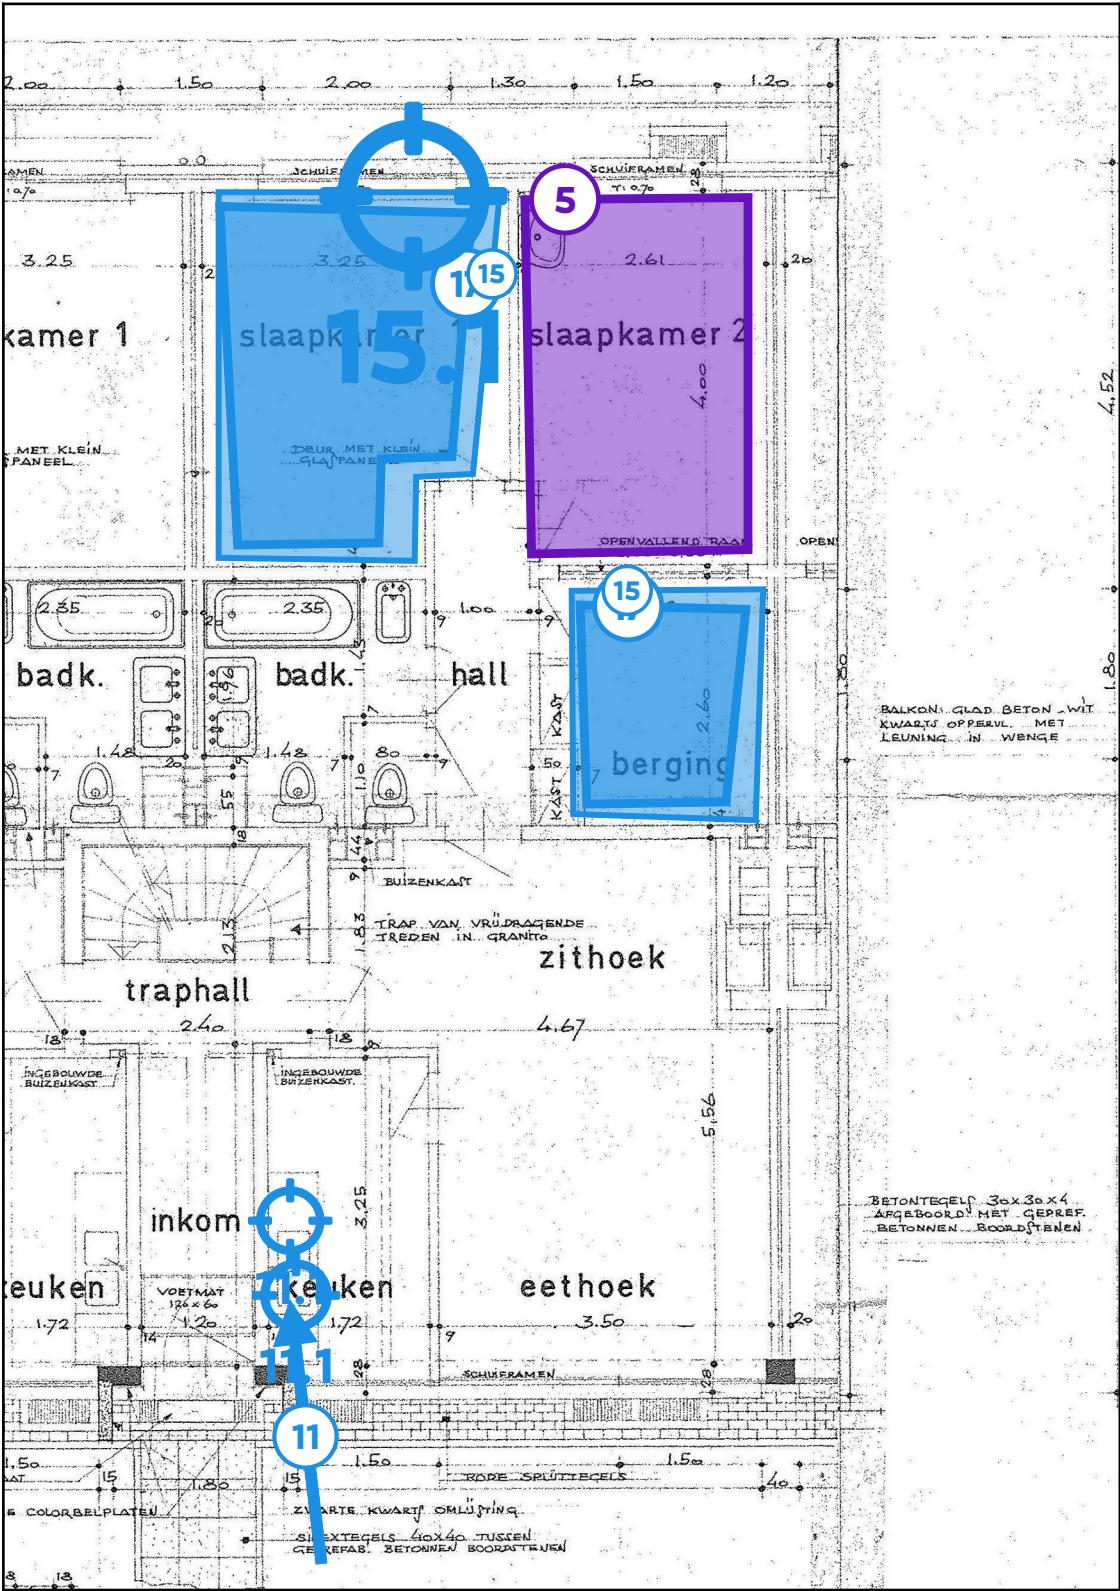
# Plan 1.2: Grondplan-GV

| 5. Vast tapijt | Advies | - |

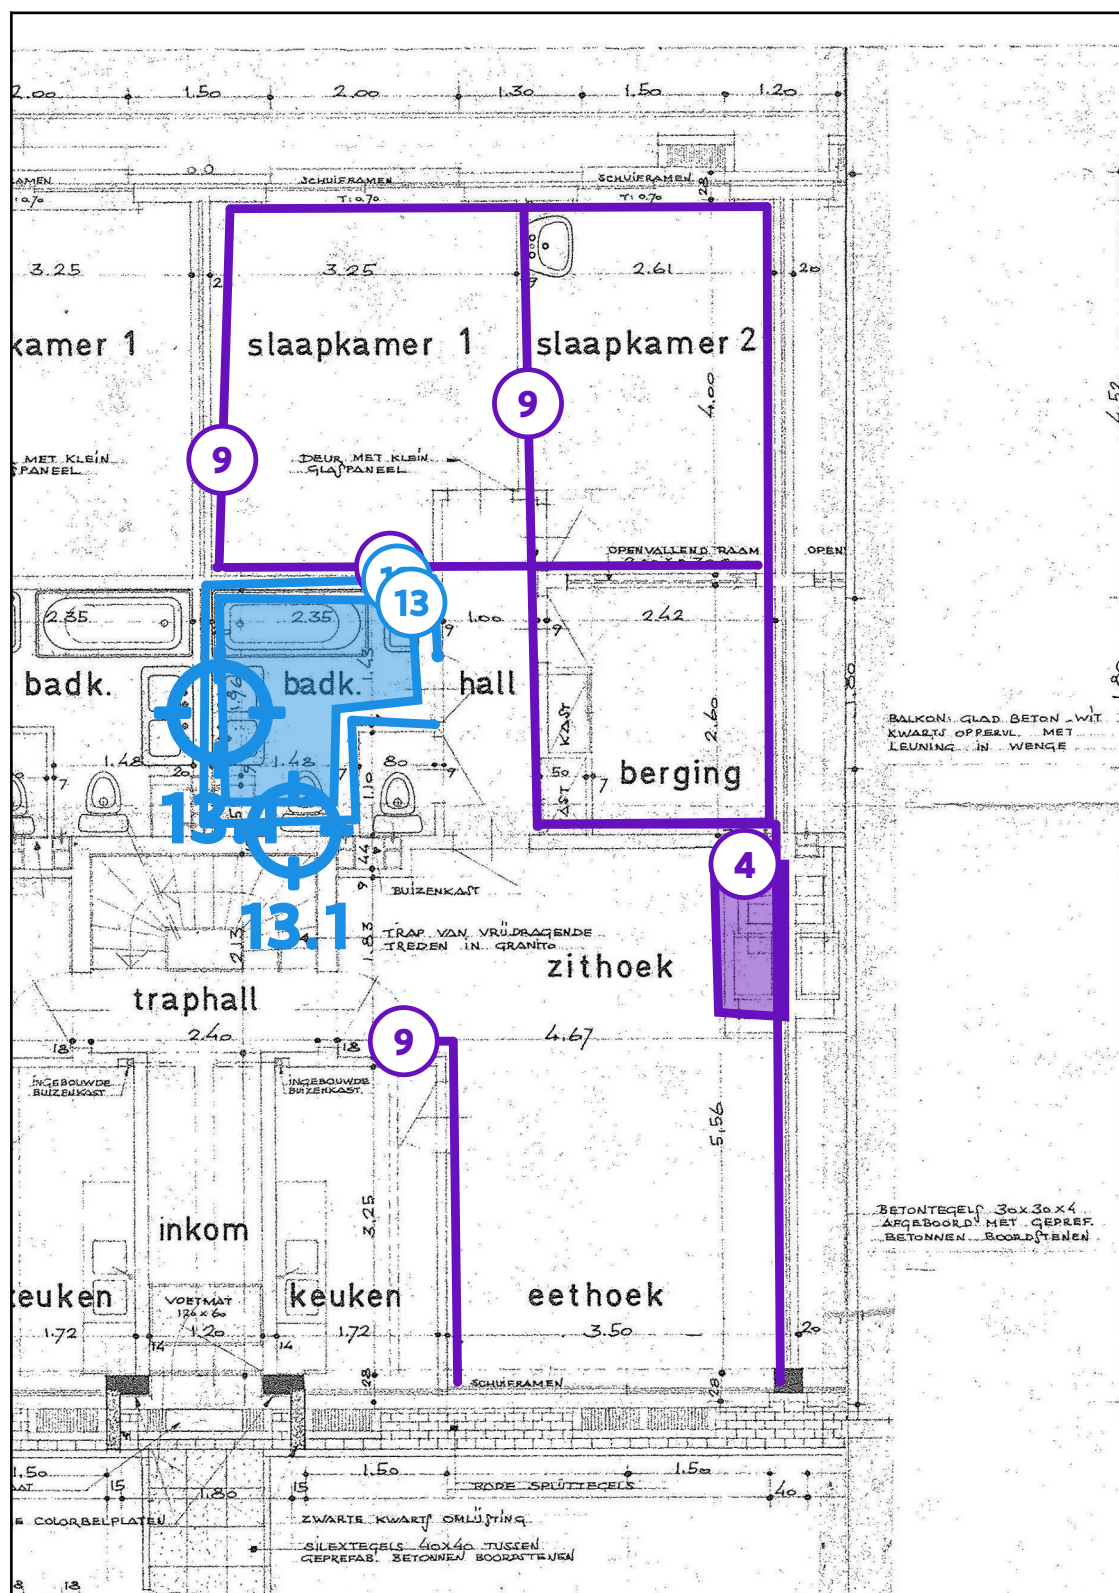
## Plan 1.3: Grondplan-GV

| 4. Schouw | Beperking | - |
| 9. Plinten | Advies | - |

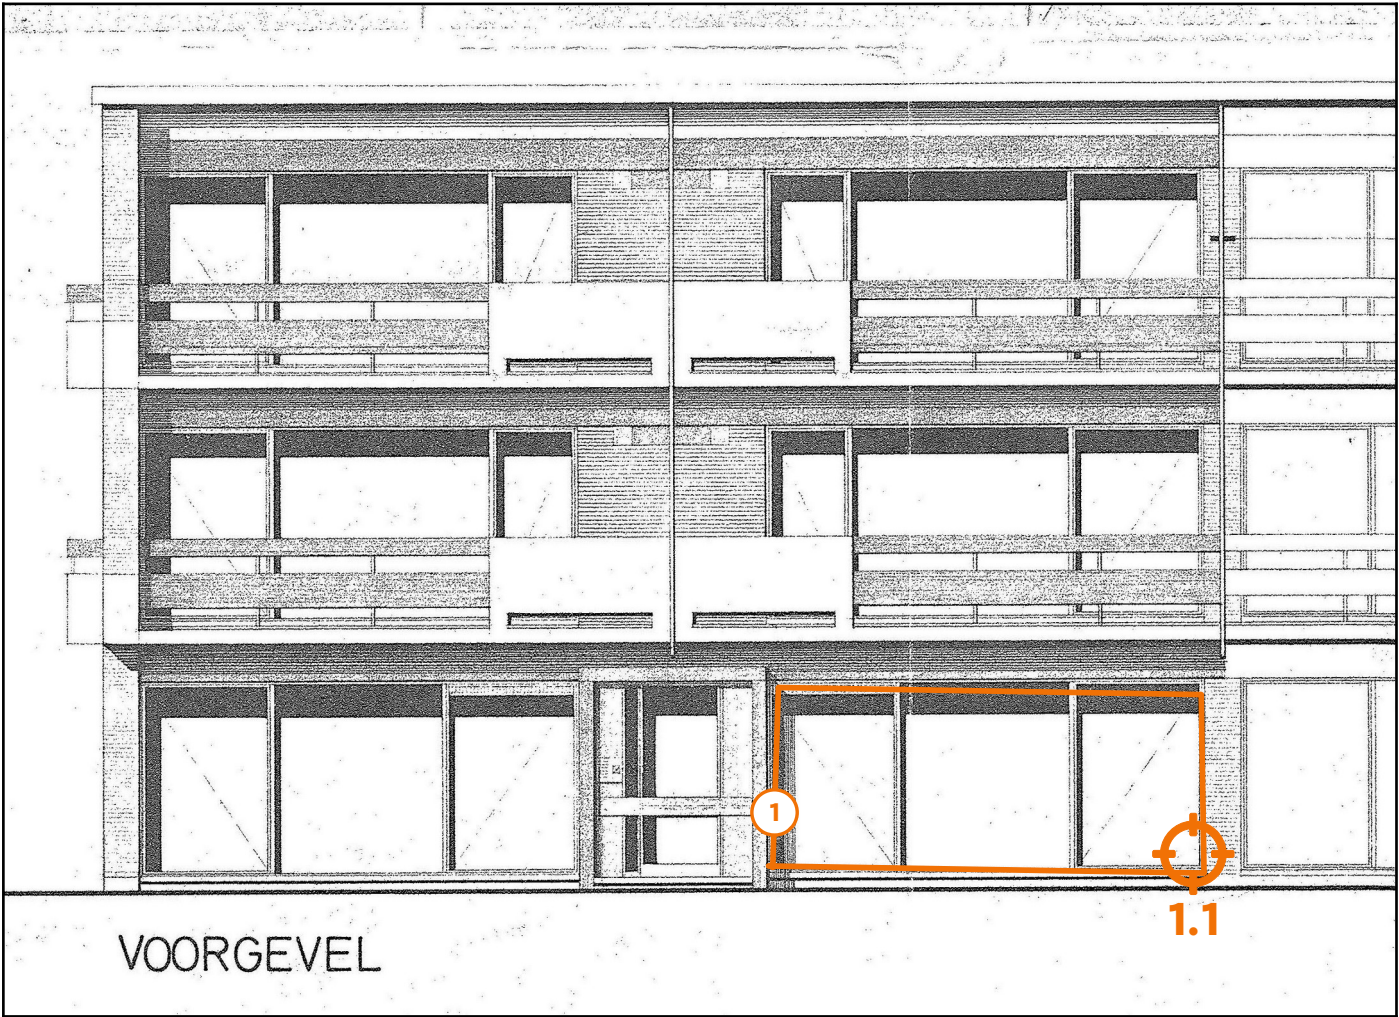
# Plan 1.4: Plan Voorgevel

| Beschrijving | Type | Actie |
|---|---|---|
| 1. Mastiek | Asbestmateriaal | Verwijderen |
| 1.1 Code: 250816/07 | Mengmonster | - |

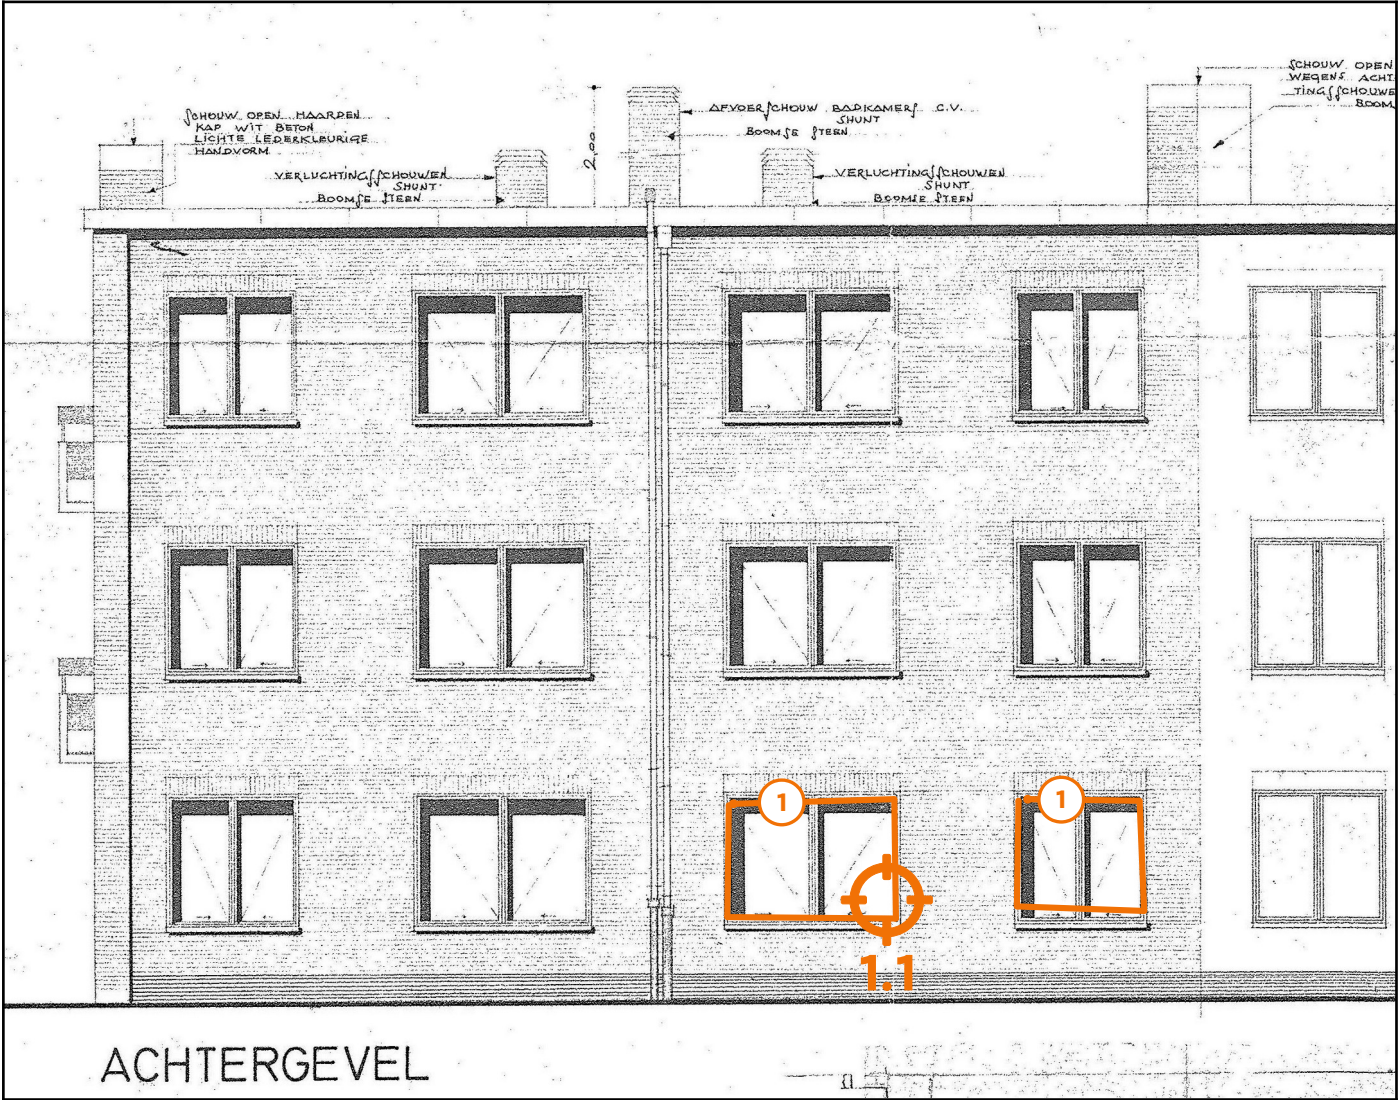
# Plan 1.5: Plan Achtergevel

| Beschrijving | Type | Actie |
|---|---|---|
| 1. Mastiek | Asbestmateriaal | Verwijderen |
| 1.1 Code: 250816/07 | Mengmonster | - |

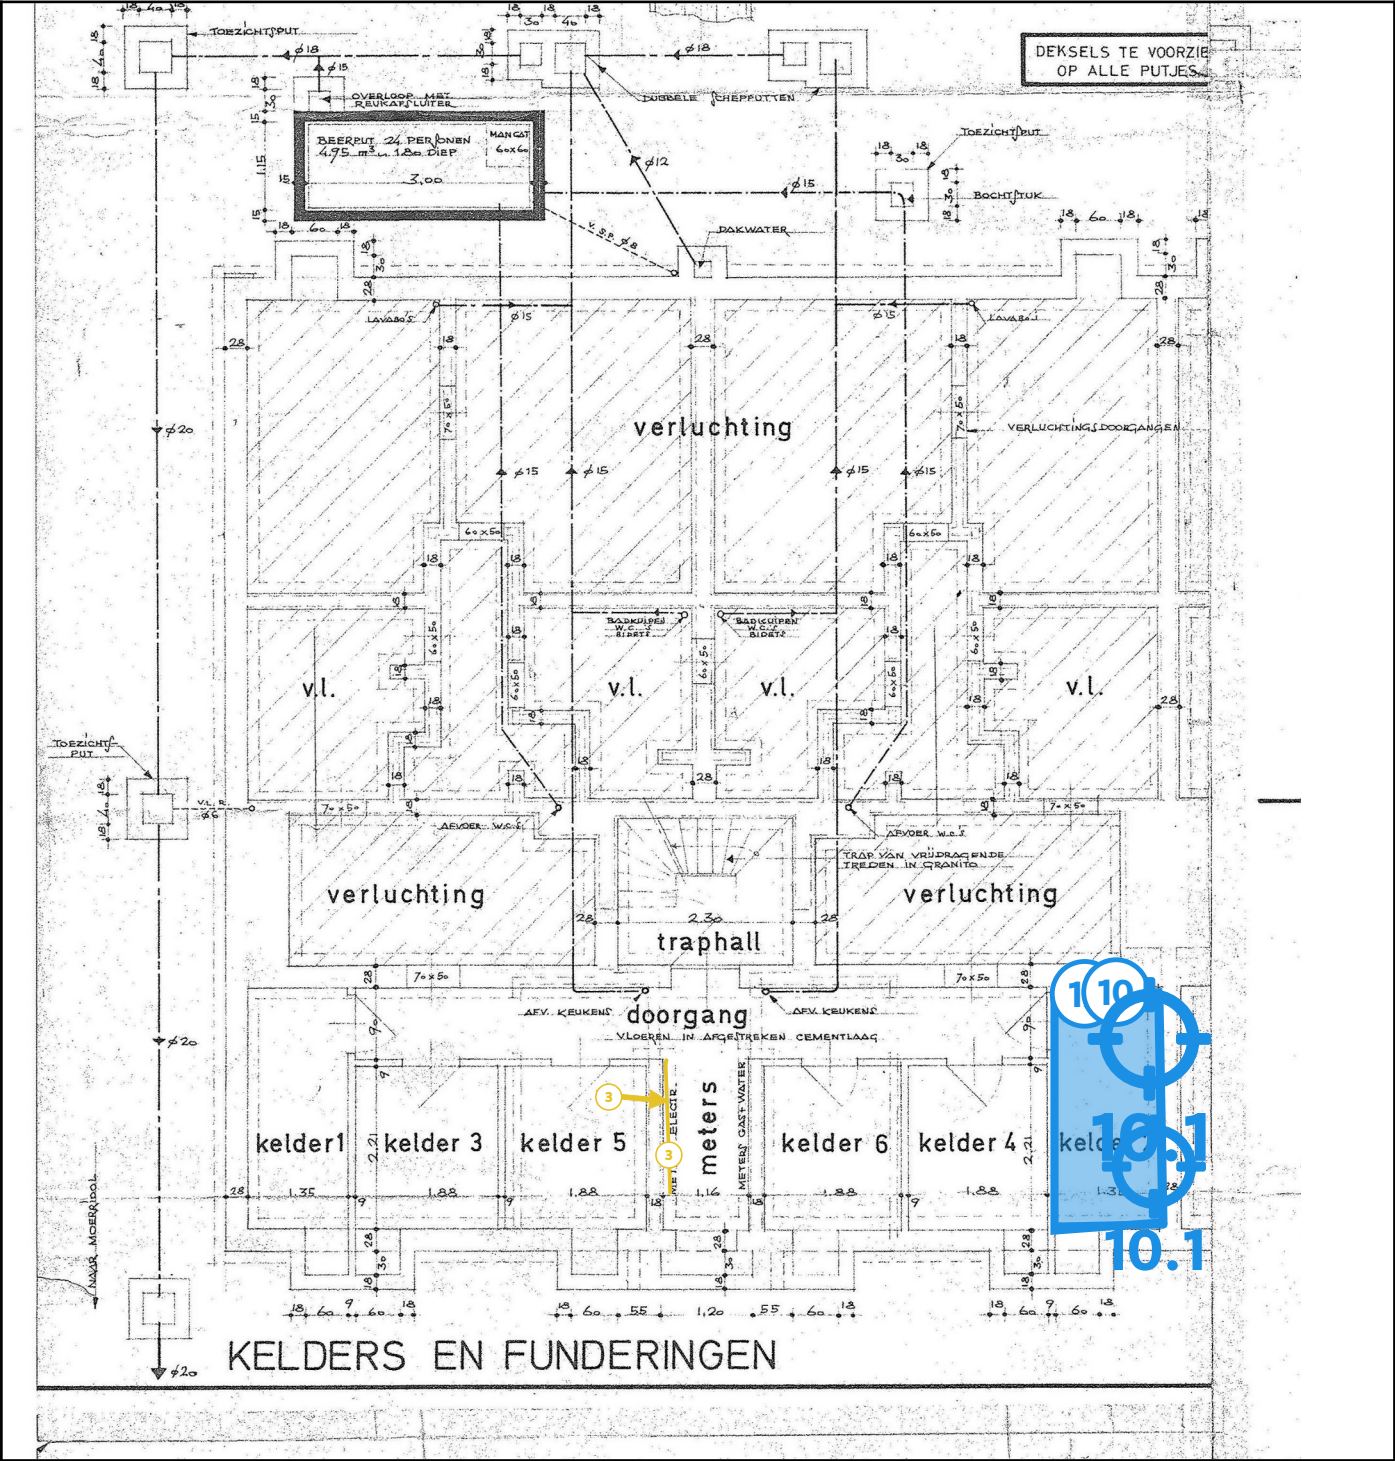
Plan 1.6: Kelder

| Beschrijving | Type | Actie |
|---|---|---|
| 3. Bakeliet schakelkast | Asbestmateriaal | Zorgvuldig beheren |

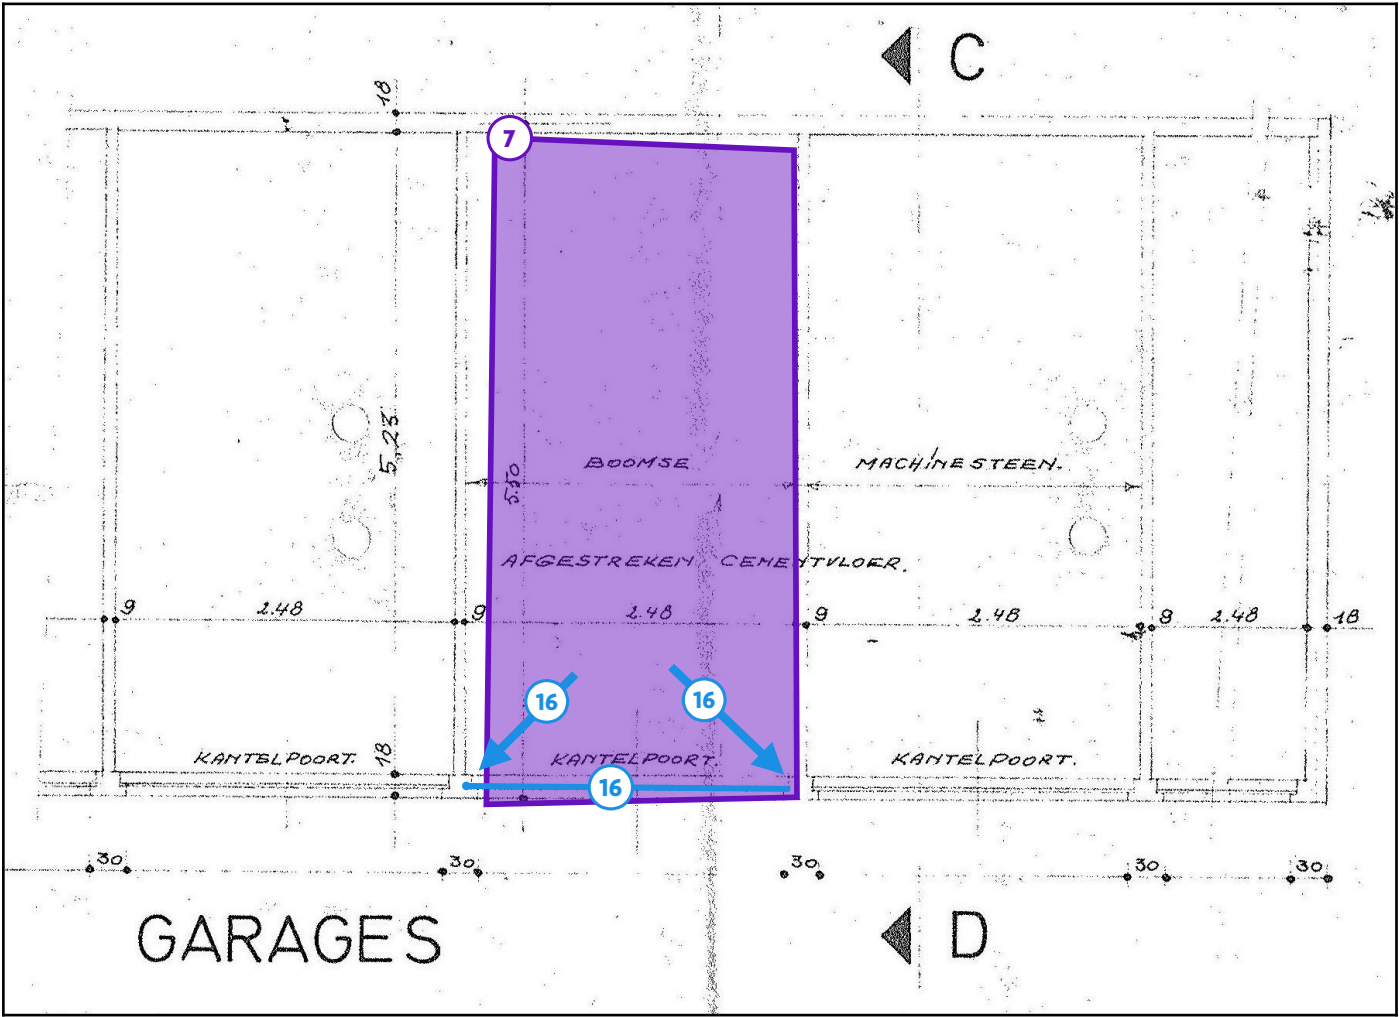
## Plan 2.2: garages grondplan

| Beschrijving | Type | Actie |
|---|---|---|
| 7. Garagebox | Advies | - |
