# Asbestinventarisatetest

Reetsesteenweg 20, 2630 Aartselaar

Attestnummer : 20240217-000106.000

Uitgegeven op : 17.02.2024

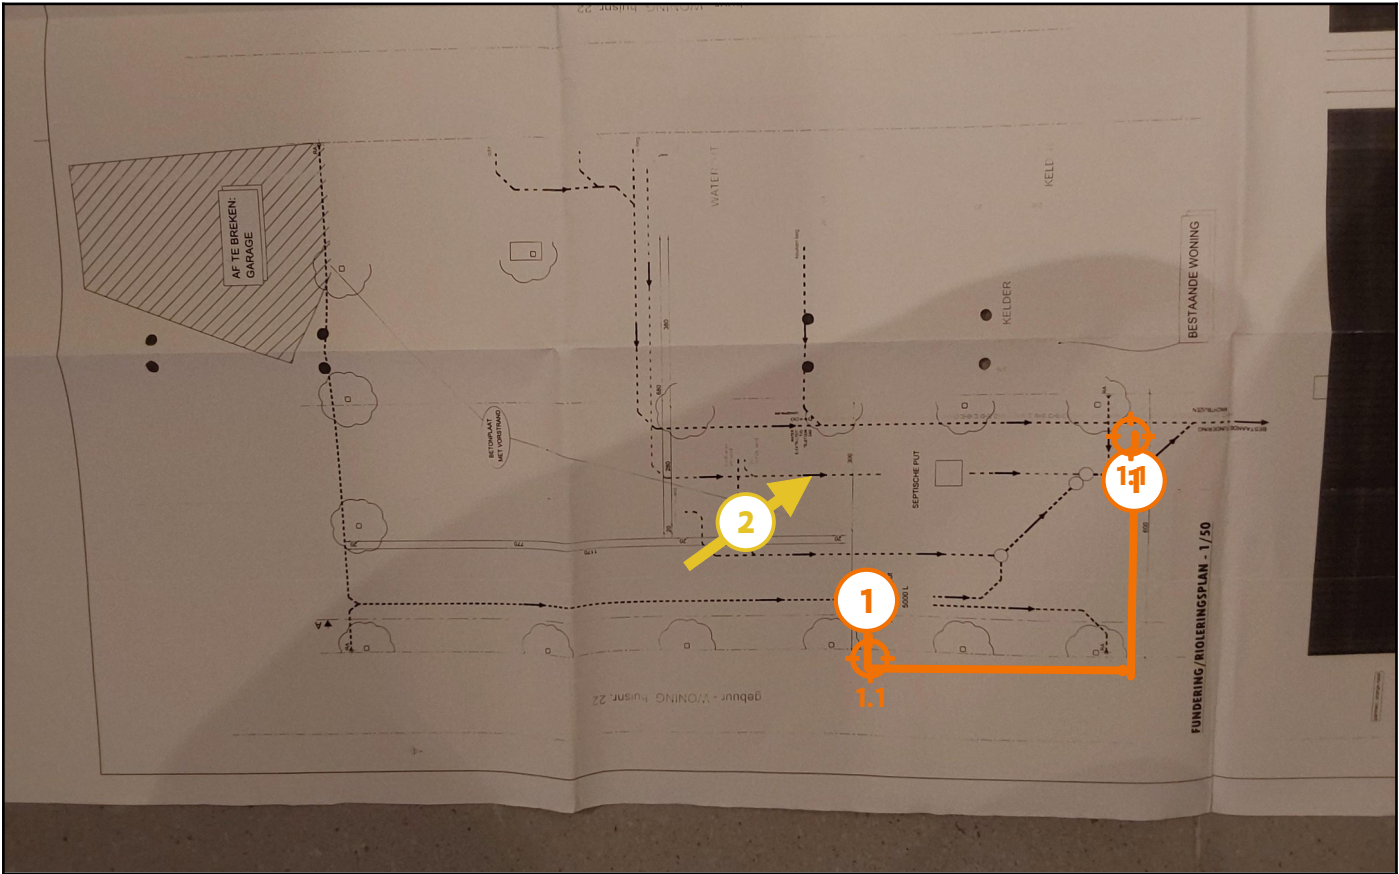
# Plan 1.4: kelder

| Beschrijving | Type | Actie |
|---|---|---|
| 1. Leidingisolatie buiswerk | Asbestmateriaal | Verwijderen |
| 2. Bakeliet stopcontact(en) schakelaar(s)/ Meterkast/zekeringkast/boite | Asbestmateriaal | Zorgvuldig beheren |

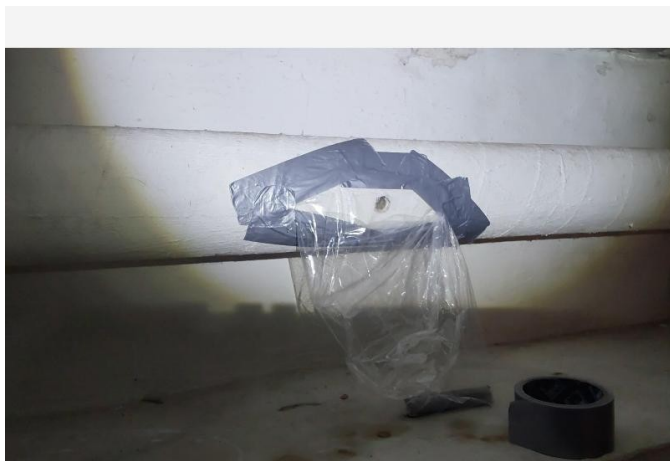
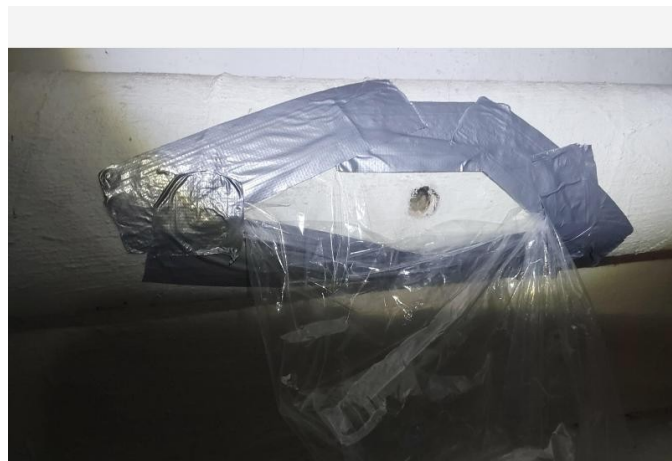
## Conclusie

Het asbestmateriaal valt onder de mijlpaal van 2034.

| Eindbeoordeling materiaalarisico | Verhoogd materiaalarisico en/of verhoogde kans op vezelvrijgave |

| Gebondenheid | Categorie 2: niet-hechtgebonden met matrix |
| Asbestsoort (vezeltype) | Amfibool aanwezig, uitgezonderd crocidoliet |
| Asbestconcentratie | Laag (< 50%) |
| Afschermingsgraad van het gehele materiaal | Geheel of deels (ook) vrij aan de binnenlucht |
| Toestand van het materiaal | Licht beschadigd, licht verweerd. Intact materiaal type Pical – asbestboard of categorie III 'gebondenheid' |

| # | Type | Referentie | Resultaat |
|---|---|---|---|
| 1.1 | Mengmonster | mm01 | Amosiet |

| Beschrijving | Leidingisolatie buiswerk |
| Asbestmateriaal | In-situ afwerkingslagen - Thermische isolatie |

| Opmerking | <p>De omtrek is een gemiddelde, daar de omtrek over het trace' varieert.</p> <p>De dikte is een schatting van de isolatie en gips tot aan de drager.</p> <p>De lengte is een beredeneerd schatting van wat zichtbaar is. mogelijk zijn er in kruipruimte en onder de vloeren nog leidingen aanwezig. er worden geen rechten verleend aan deze waardes</p> |

Verwijderen

- Zorg voor een veilig beheer. Vermijd het beschadigen van het asbestmateriaal. Controleer de toestand jaarlijks op wijzigingen.
- Voer bijkomende staalname(s) uit.

- Hermetische zone (erkend asbestverwijderaar)  
Deze toepassing kan/mag enkel worden verwijderd door een erkend asbestverwijderaar in hermetische zone

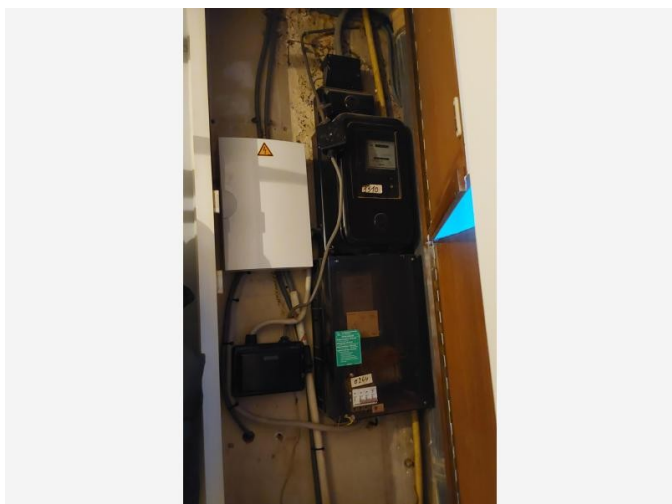
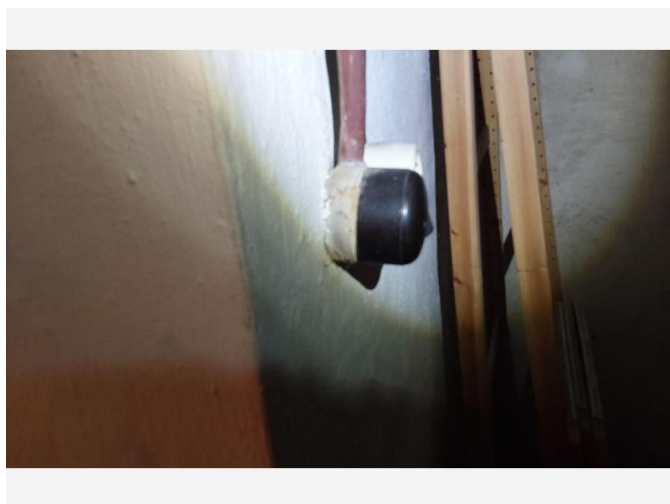
## Fiche 2: Bakeliet stopcontact(en) schakelaar(s)/ Meterkast/zekeringkast/boite

Het asbestmateriaal valt onder de mijlpaal van 2040.

| Eindbeoordeling materiaalarisico | Laag materiaalarisico en/of verlaagde kans op vezelvrijgave |

| Gebondenheid | Categorie 1: hechtgebonden in oorsprong |
| Asbestsoort (vezeltype) | Crocidoliet aanwezig |
| Toestand van het materiaal | Onbeschadigd, niet verweerd |

| Beschrijving | Bakeliet stopcontact(en) schakelaar(s)/ Meterkast/zekeringkast/boite |
| Asbestmateriaal | Plaat, paneel, tablet - Type Bakeliet |

Zorgvuldig beheren

- Zorg voor een veilig beheer. Vermijd het beschadigen van het asbestmateriaal. Controleer de toestand jaarlijks op wijzigingen.
- Voer bijkomende staalname(s) uit.

- Eenvoudige handelingen: mag via doe-het-zelf of door werknemer(s) met opleidingsattest eenvoudige handelingen  
Bakeliet kan altijd asbest bevatten, deze armaturen kan men best voorzichtig losschroeven en dubbel verpakt afvoeren.

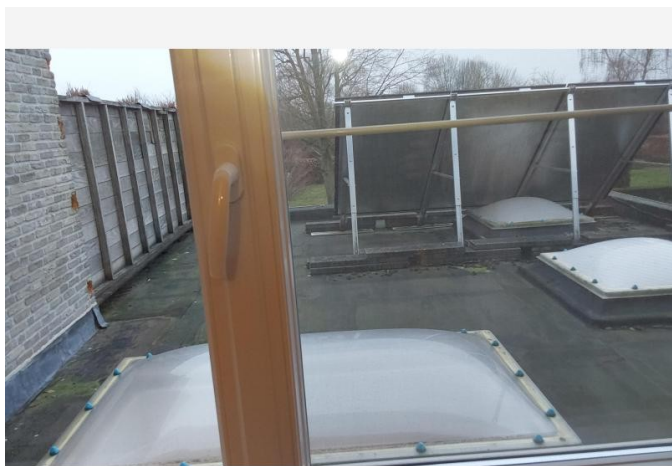
Ramen zijn van een recent bouwjaar. Kit is soepel en/of met rubbers.

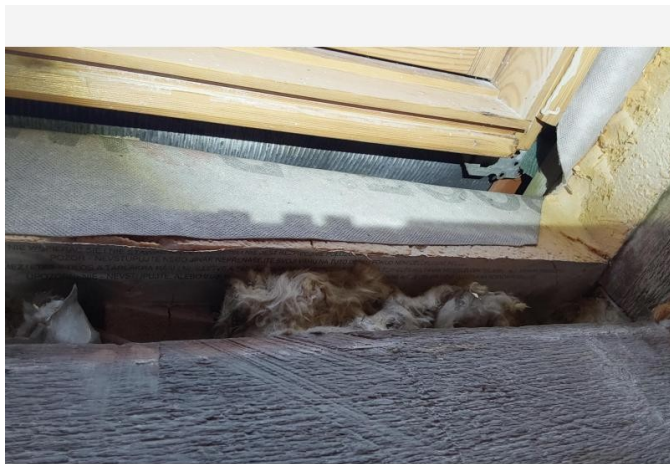
Er is geen onderdak aanwezig.

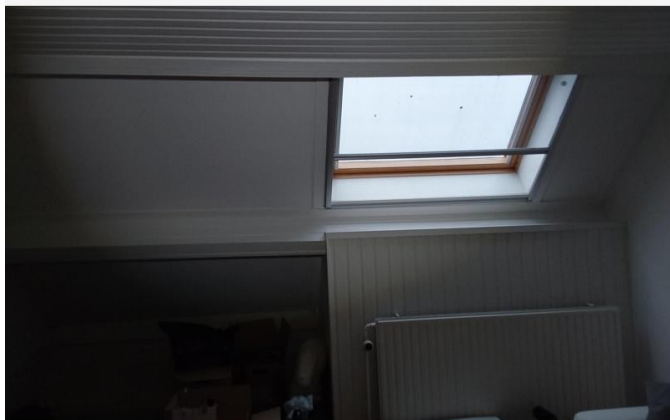
Hout is niet asbesthoudend. Asbestdeskundige kan geen uitspraak doen over achterliggende lagen.

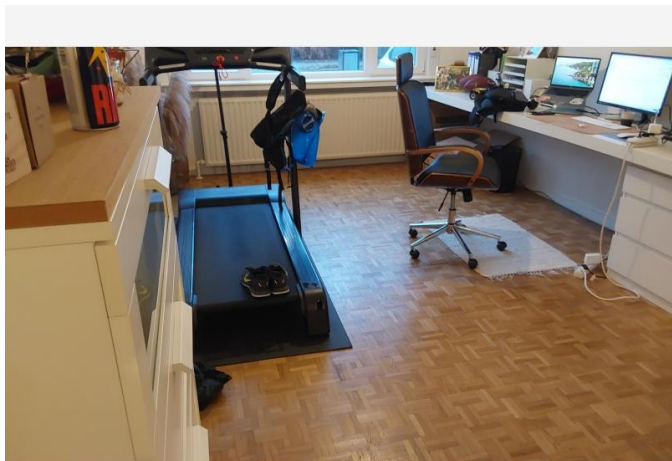
Hout is niet asbestverdacht noch asbesthoudend.

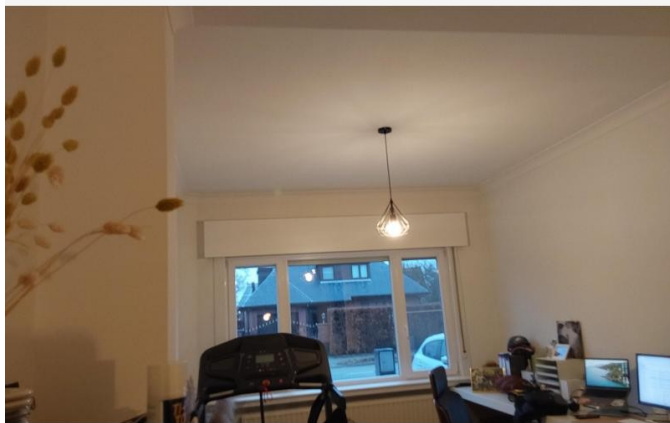
Plafonds zijn opgebouwd uit gyproc(gips) platen en zijn niet asbesthoudend. Asbestdeskundige kan geen uitspraak doen over bovengelegen lagen.

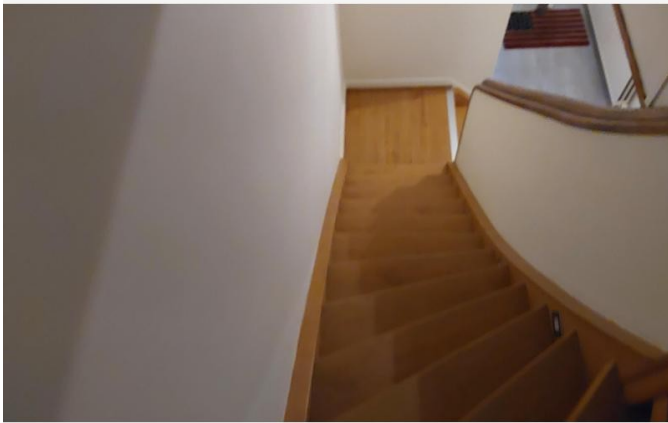
Muren zijn volledig opnieuw bezet.

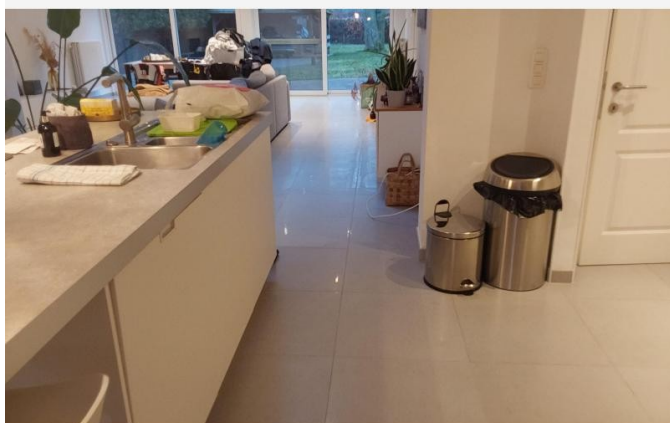
Vloertegels zijn intact, deskundige kan geen uitspraak doen over de lijm onderliggend.
