# Asbestinventarisatattest

Romeinse Put 14, 2650 Edegem

Attestnummer : 20251017-000311.000

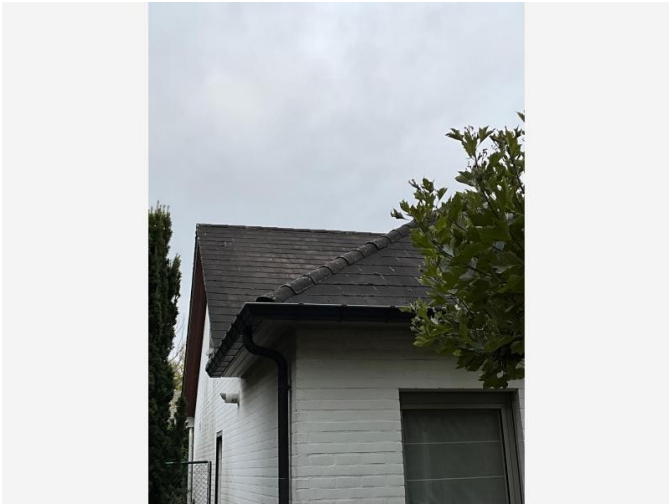
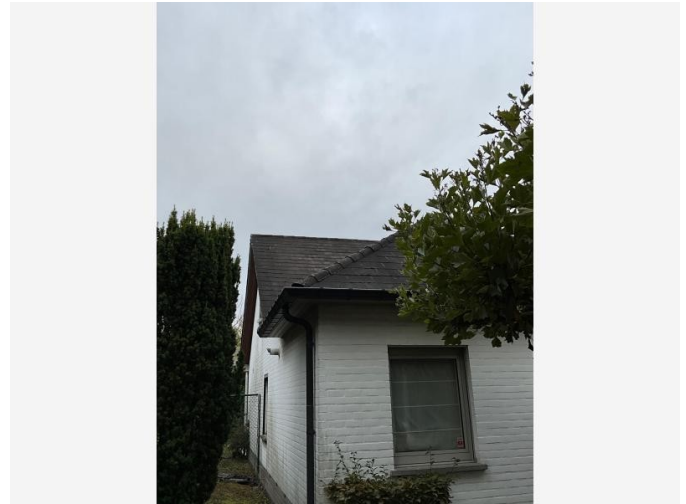
Het asbestmateriaal valt onder de mijlpaal van 2034.

| Eindbeoordeling materiaalisico | Laag materiaalisico en/of verlaagde kans op vezelvrijgave |

| Asbestsoort (vezeltype) | Crocidoliet aanwezig |
| Toestand van het materiaal | Onbeschadigd, niet verweerd |

| Beschrijving | Dakleien |
| Asbestmateriaal | Dak- en gevelbekleding - Lei, shingle |

- Verwijder dit asbestmateriaal zo snel mogelijk. Volg de toestand goed op.
- Hemelwater dat afspoelt van asbestcement daken of gevels kan asbestdeeltjes bevatten. Gebruik het enkel voor gesloten circuits (bv. spoelen toiletten). Reinig na het vervangen van het dak of de gevel de dakgoten en regenwaterput of -ton om asbesthoudend sediment of slib te verwijderen
- Voer bijkomende staalname(s) uit.

EH via doe-het zelf Dragen van de nodige beschermingsmiddelen (mondmasker ffp3, handschoenen,tyvec). Indien mogelijk de ondervloer afdekken , leien voorzichtig verwijderen, extra fixeren, niet breken , niet gooien, onmiddellijk verpakken of voorzichtig in container met asbest bag plaatsen.

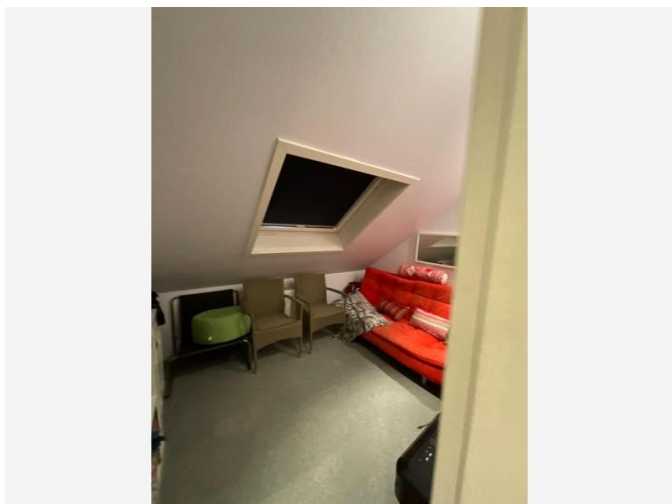
Geen volledige risicobeoordeling van het onderdak mogelijk door onbereikbaarheid.
