# Asbestinventarisatattest

Fruithoflaan 116/0201, 2600 Antwerpen

Attestnummer : 20251027-000216.000

Uitgegeven op : 27.10.2025

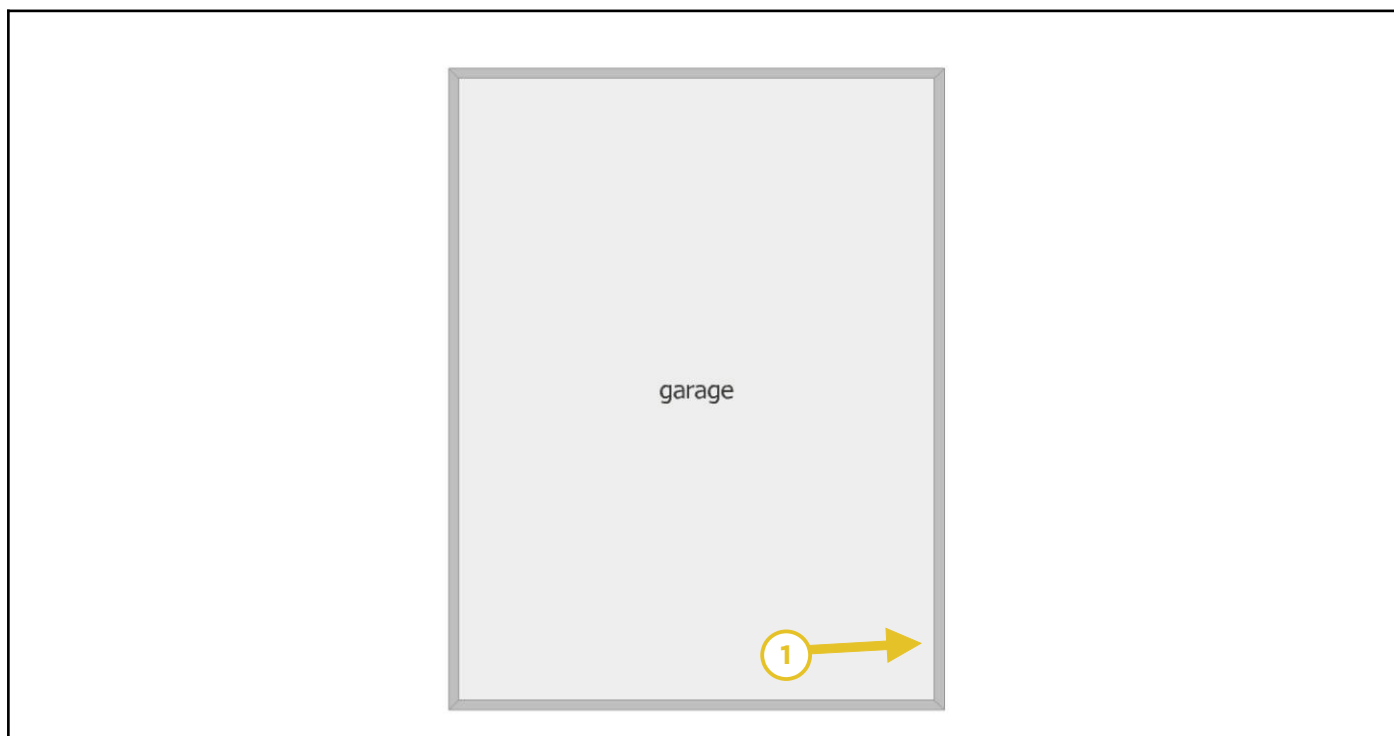
## Plan 1.3: Garage

| Beschrijving | Type | Actie |
|---|---|---|
| 1. Bakeliet | Asbestmateriaal | Zorgvuldig beheren |

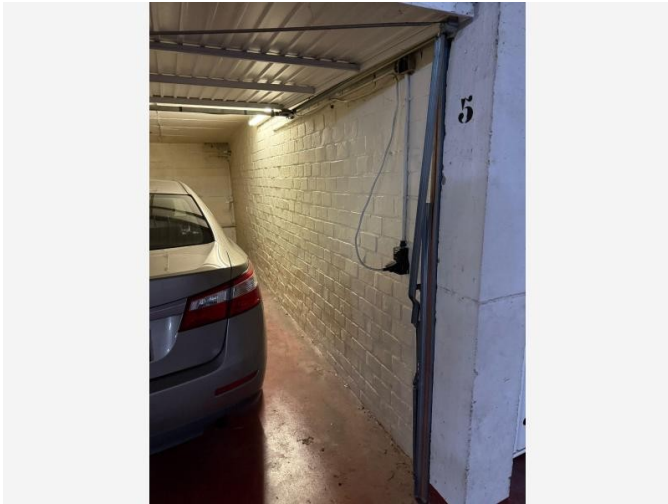
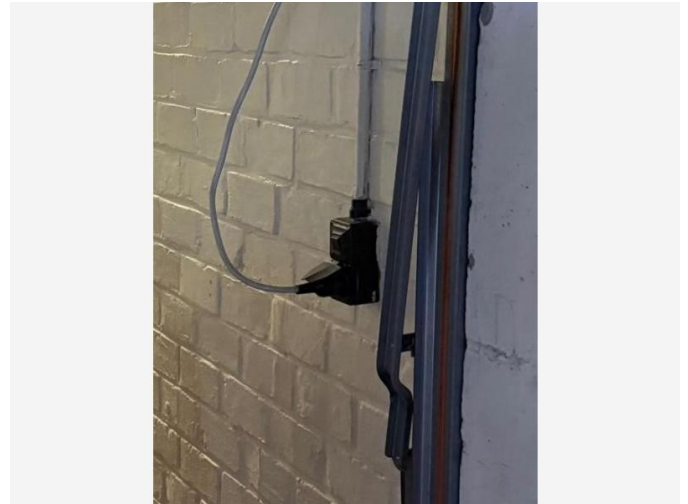
| Eindbeoordeling materiaalrisico | Laag materiaalrisico en/of verlaagde kans op vezelvrijgave |

| Gebondenheid | Categorie 1: hechtgebonden in oorsprong |
| Asbestsoort (vezeltype) | Crocidoliet aanwezig |
| Asbestconcentratie | Laag (< 50%) |
| Afschermingsgraad van het gehele materiaal | Geheel of deels (ook) vrij aan de binnenlucht |
| Toestand van het materiaal | Onbeschadigd, niet verweerd |

| Beschrijving | Bakeliet |
| Asbestmateriaal | Plaat, paneel, tablet - Type Bakeliet |

Het asbestmateriaal valt onder de mijlpaal van 2040.

Zorgvuldig beheren

- Zorg voor een veilig beheer. Vermijd het beschadigen van het asbestmateriaal. Controleer de toestand jaarlijks op wijzigingen.

- Eenvoudige handelingen: mag via doe-het-zelf of door werknemer(s) met opleidingsattest eenvoudige handelingen  
Schakelaars, stopcontacten en andere gelijkaardige toepassingen kunnen eenvoudig losgeschroefd, afvoeren op de daarvoor voorziene plek op containerpark.

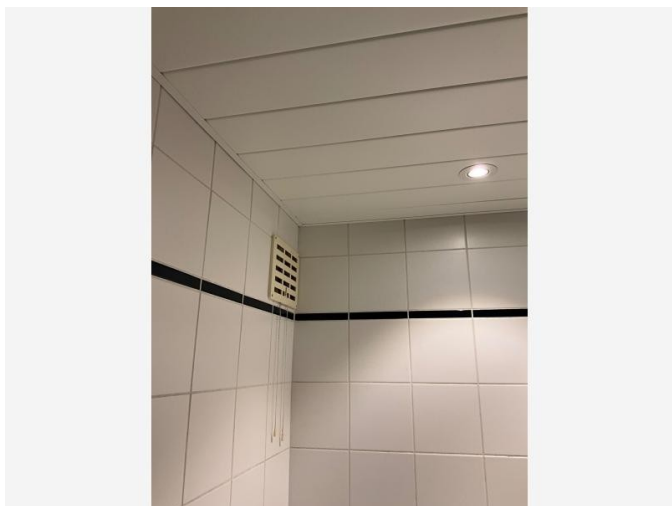
In het inspectieprotocol is een monstername van tegellijm verplicht om dit te identificeren als niet-asbesthoudend. Er waren geen facturen ter beschikking die bevestigen dat de tegels na 2001 waren geplaatst. Er waren geen bestaande beschadigingen aan de wandtegels om de lijm voldoende te kunnen inspecteren. Om dit af te toetsen is het aangewezen om bij eventuele renovatiewerken aan de tegels verder onderzoek/staalname te laten uitvoeren ter controle.

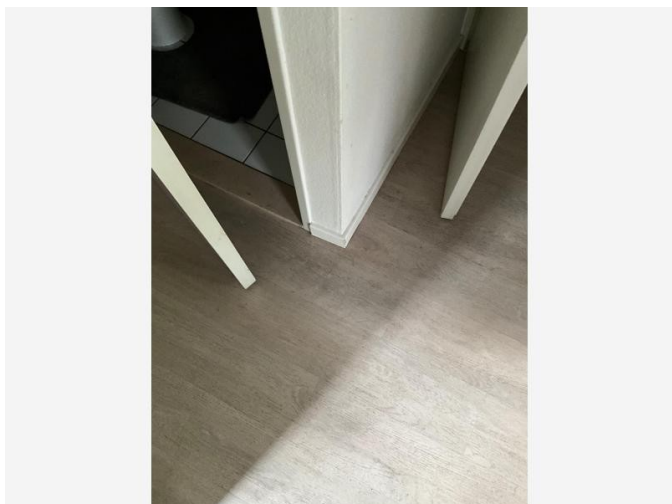
In het inspectieprotocol is een monstername van tegel- en parketlijm verplicht om dit te identificeren als niet-asbesthoudend. Er waren geen facturen ter beschikking die bevestigen dat de tegels/parket na 2001 waren geplaatst. Er waren geen bestaande beschadigingen aan de wandtegels of parket om de lijm voldoende te kunnen inspecteren. Om dit af te toetsen is het aangewezen om bij eventuele renovatiewerken aan de tegels en de parket verder onderzoek/staalname te laten uitvoeren ter controle.

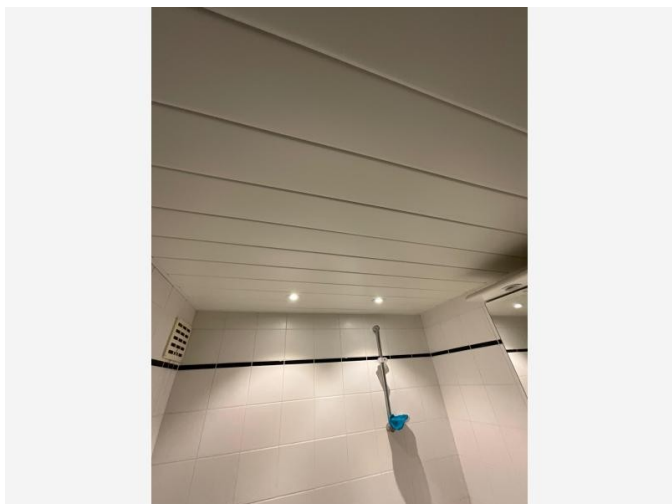
De plafonds werden afgewerkt met plastic, hout of gyproc. Deze zijn niet asbestverdacht. We weten niet wat er zich daaronder bevindt. Dit kunnen asbestverdachte toepassingen zijn. Wees hiervoor waakzaam.

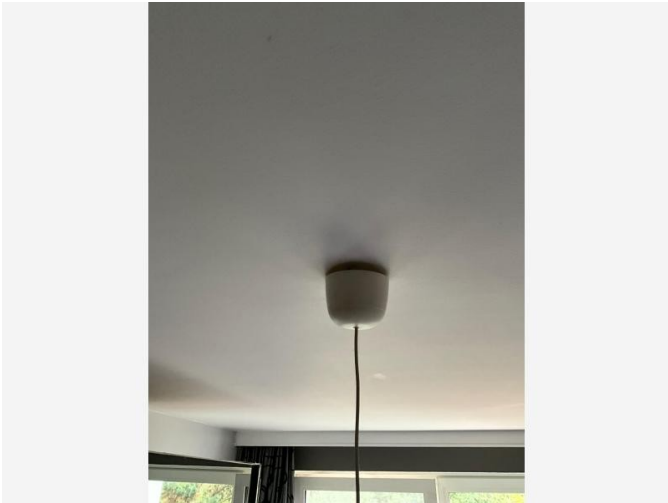
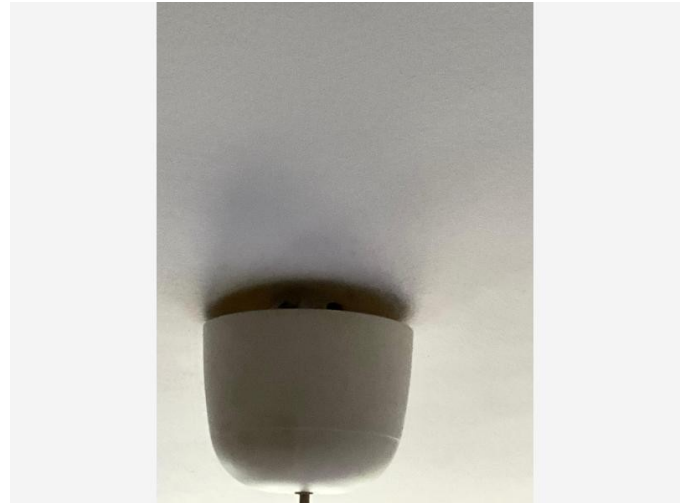
## Fiche 5: Pleister plafond

Geen asbest

| # | Type | Referentie | Resultaat |
|---|---|---|---|
| 5.1 | Mengmonster | Pleister plafond | Geen asbest |

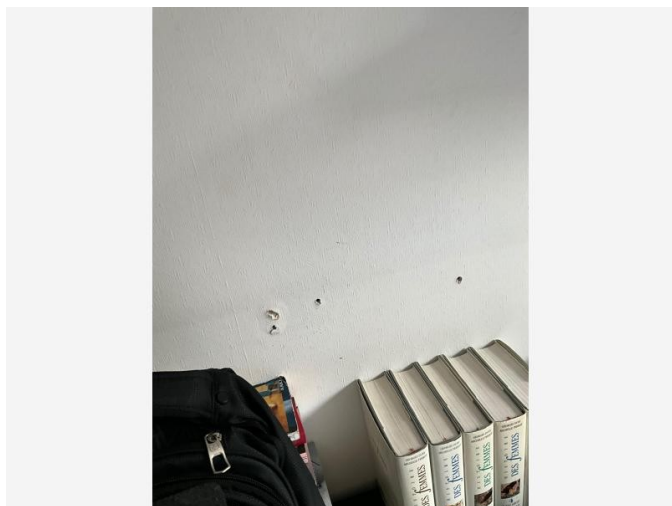
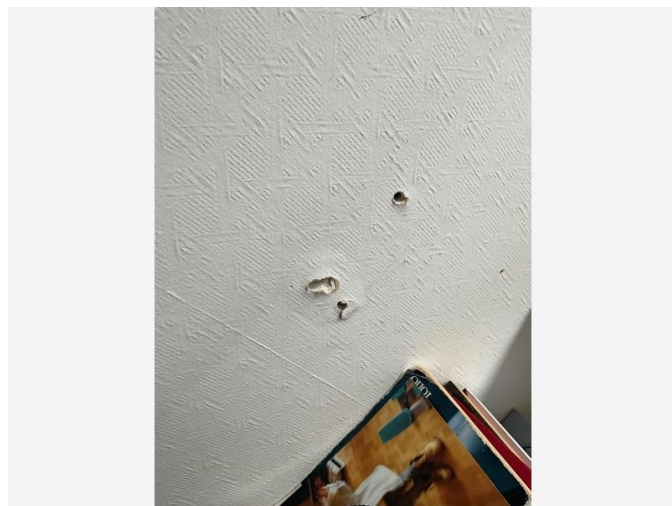
## Fiche 6: Pleister wand

Geen asbest

| # | Type | Referentie | Resultaat |
|---|---|---|---|
| 6.1 | Mengmonster | Pleister wand | Geen asbest |
