# Asbestinventarisatattest

Guido Gezellelaan 58, 2640 Mortsel

Attestnummer : 20250313-000285.000

**Asbestveilig** (maar niet asbestvrij)

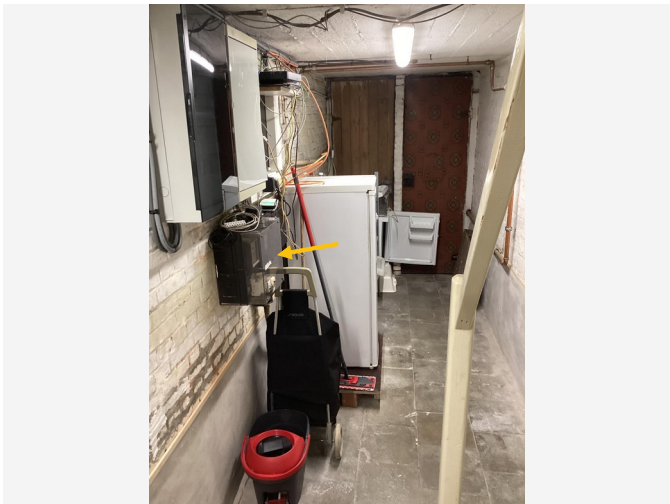
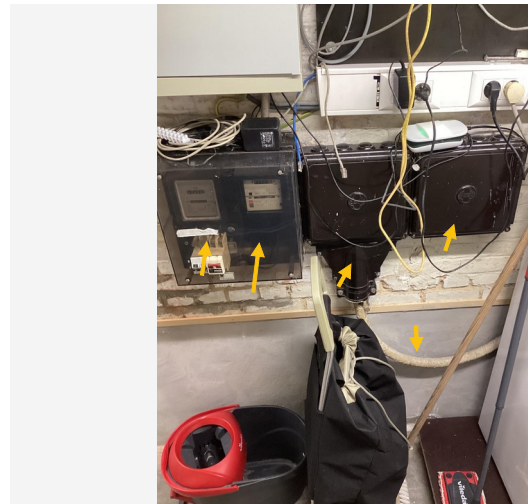
| Fiche 1: Bakeliet meter- en zekering kast..... | 20 |

| Eindbeoordeling materiaalrisico | Laag materiaalrisico en/of verlaagde kans op vezelvrijgave |

| Asbestsoort (vezeltype) | Crocidoliet aanwezig |
| Toestand van het materiaal | Onbeschadigd, niet verweerd |

| Beschrijving | Bakeliet meter- en zekering kast |
| Opmerking | De meterkast hoort toe aan de nutsmaatschappij en dient door hen vervangen/verwijderd te worden. Ook de voedingskabel is bekleed met bitumen |

Zorgvuldig beheren

- Zorg voor een veilig beheer. Vermijd het beschadigen van het asbestmateriaal. Controleer de toestand jaarlijks op wijzigingen.

- Eenvoudige handelingen: mag via doe-het-zelf of door werknemer(s) met opleidingsattest eenvoudige handelingen  
Deze toepassing is enkel te verwijderen door de nutsmaatschappij

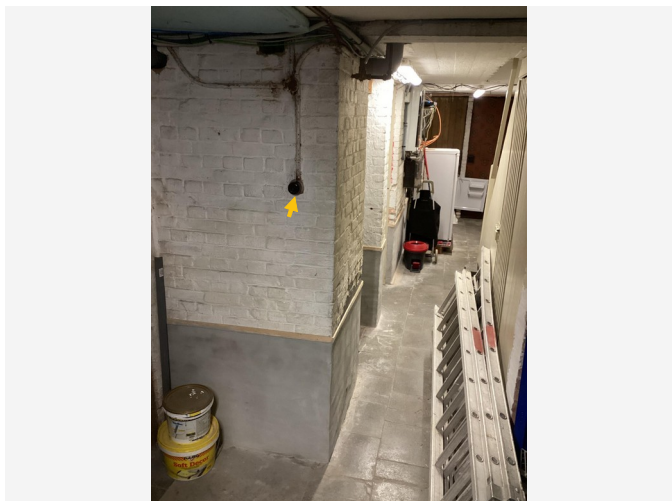
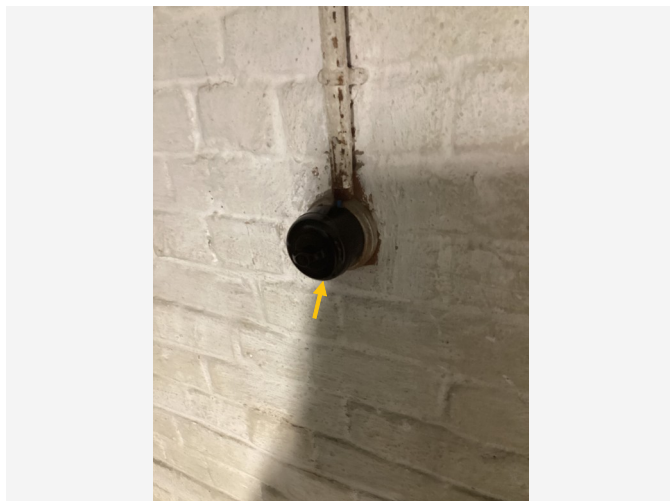
## Fiche 2: Bakeliet – Stopcontacten & schakelaars (binnen)

| Eindbeoordeling materiaalrisico | Laag materiaalrisico en/of verlaagde kans op vezelvrijgave |

| Asbestsoort (vezeltype) | Crocidoliet aanwezig |
| Toestand van het materiaal | Onbeschadigd, niet verweerd |

| Beschrijving | Bakeliet - Stopcontacten & schakelaars (binnen) |

Zorgvuldig beheren

- Zorg voor een veilig beheer. Vermijd het beschadigen van het asbestmateriaal. Controleer de toestand jaarlijks op wijzigingen.

- Eenvoudige handelingen: mag via doe-het-zelf of door werknemer(s) met opleidingsattest eenvoudige handelingen  
Bij het uitvoeren van eenvoudige handelingen, zoals toegestaan via doe-het-zelfmethoden of door werknemers met een opleidingsattest, is het gebruik van de juiste persoonlijke beschermingsmiddelen (PBM's) verplicht om blootstelling aan asbestvezels te voorkomen. Wij adviseren echter om asbest te laten verwijderen door een werknemer met opleidingscertificaat. Maar het is ook toegestaan via de doe-het-zelfmethode, mits de juiste voorzorgsmaatregelen en PBM's in acht worden genomen. De volgende PBM's dienen altijd aanwezig te zijn:
  - FFP3-mondmasker of halfgelaatsmasker met P3 filter
  - wegwerpoverall (Tyvek CATIII, type 5 en 6),

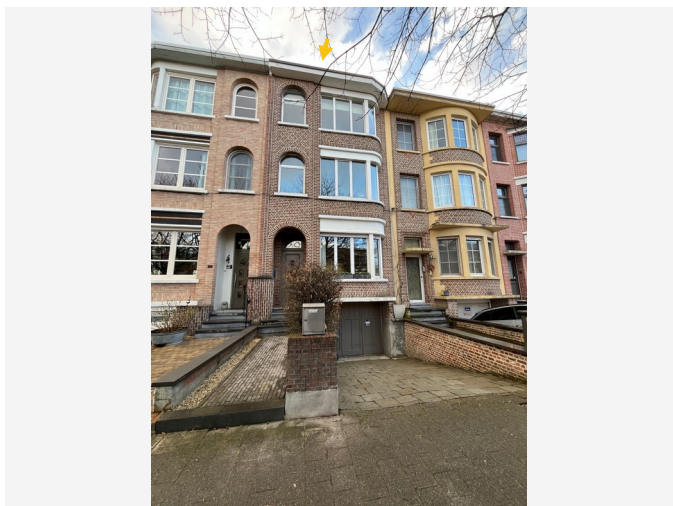
| Fiche 3: Platdak..... | 27 |

**Reden:** Het te onderzoeken materiaal situeert zich hoger dan 3,50 m te rekenen vanaf een veilige ondergrond

**Uitleg van de asbestdeskundige:** Het dak bevindt zich hoger dan 3,5m

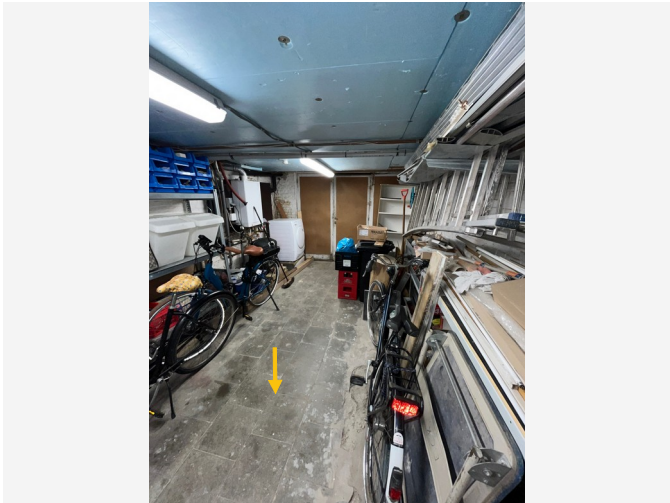
| Fiche 4: Tegellijm onder vloertegels..... | 29 |

Op moment van de inspectie kon niet worden nagegaan of de tegellijm onder de vloertegels asbestverdacht is. Bij renovatie of verwijdering van de tegels dient het materiaal te worden geanalyseerd voor de werken van start gaan.

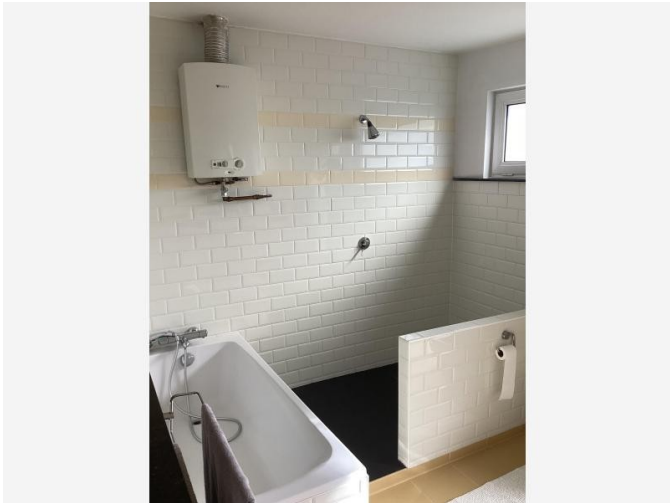
| Fiche 5: Tegellijm achter wandtegels & plinten..... | 30 |

Op moment van de inspectie kon niet worden nagegaan of de tegellijm achter de muurtegels/plinten asbestverdacht is. Bij renovatie of verwijdering van de tegels dient het materiaal te worden geanalyseerd voor de werken van start gaan.

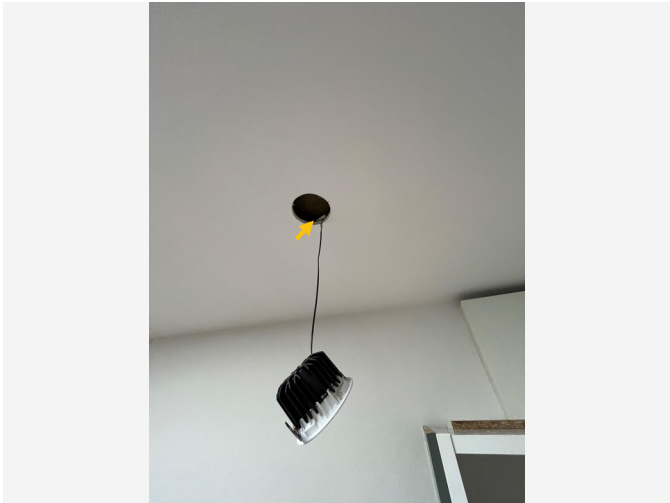
| Fiche 6: Plafondafwerking in gipskarton..... | 31 |

Het plafond bestaat uit niet-asbestverdachte gipskartonplaten. Zonder destructie is het niet mogelijk om na te gaan of er asbestverdachte materialen aanwezig zijn achter de gipskartonplaten.

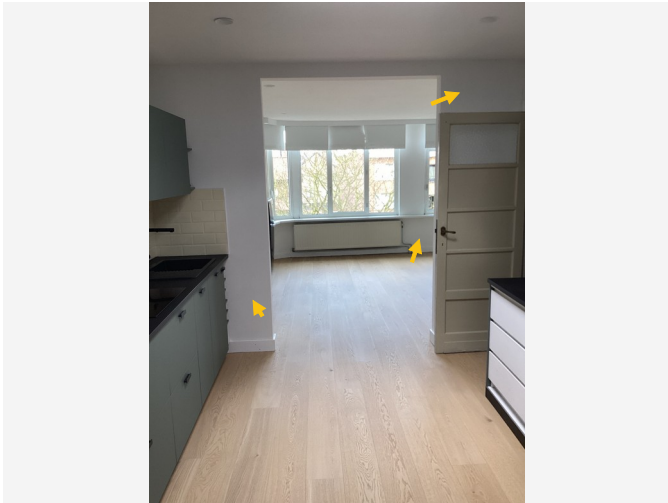
| Fiche 7: Valse wand - Gipskarton..... | 32 |

De valse wand bestaat uit niet-asbestverdachte gipskartonplaten. Zonder destructie is het niet mogelijk om na te gaan of er asbestverdachte materialen aanwezig zijn achter de gipskartonplaten.

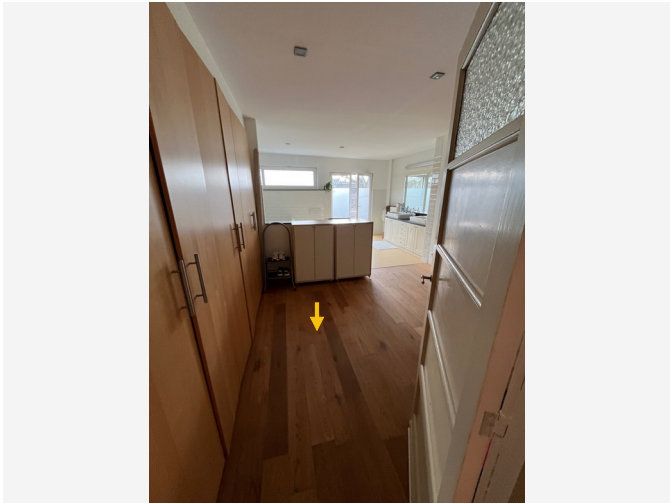
| Fiche 8: Vloerbekleding - Niet verdacht..... | 33 |

De aanwezige vloerbekleding is niet asbestverdacht. De onderliggende laag was echter niet inspecteerbaar zonder destructie tijdens de inspectie. Mogelijk is de onderliggende laag asbestverdacht.

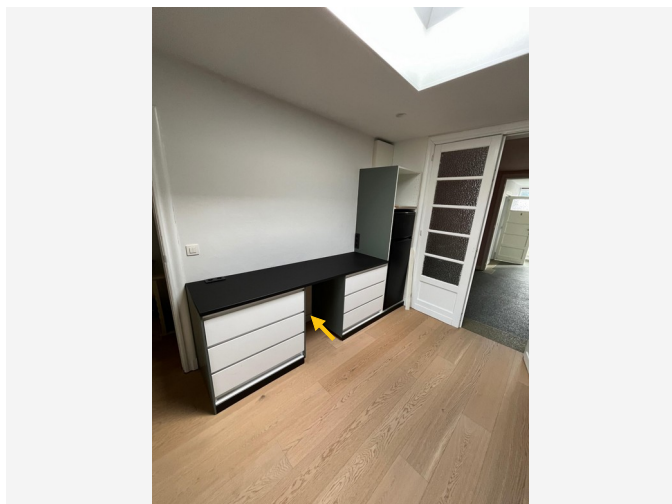
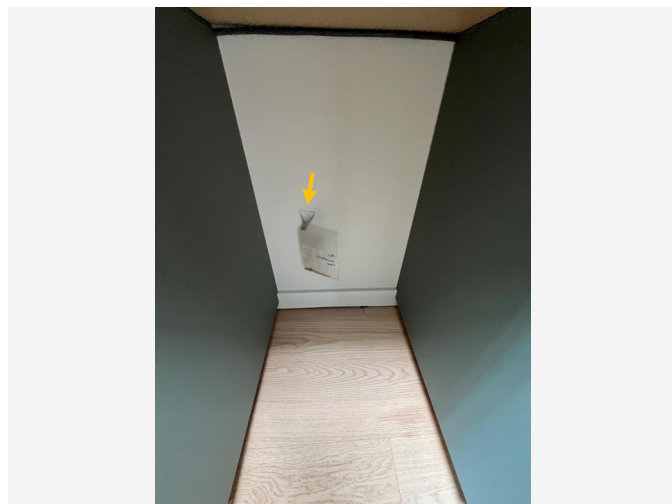
## Fiche 9: Pleisterwerk wanden

Geen asbest

| # | Type | Referentie | Resultaat |
|---|---|---|---|
| 9.1 | Mengmonster | M01 | Geen asbest |
