# Asbestinventarisatattest

Legerstraat 247, 2610 Antwerpen

Attestnummer : 20251021-000277.000

Eindconclusie:

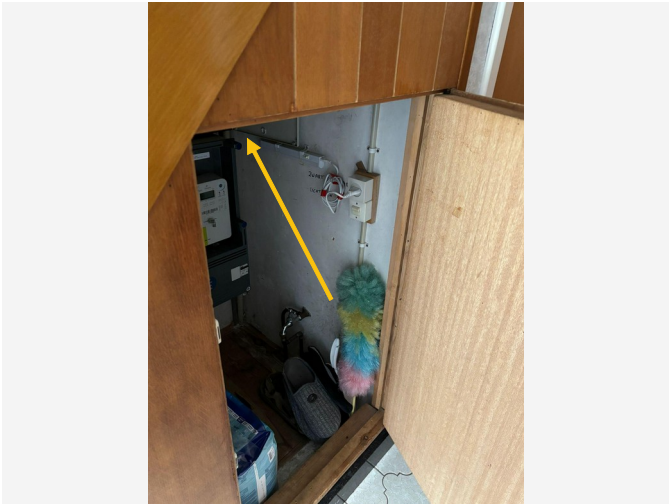
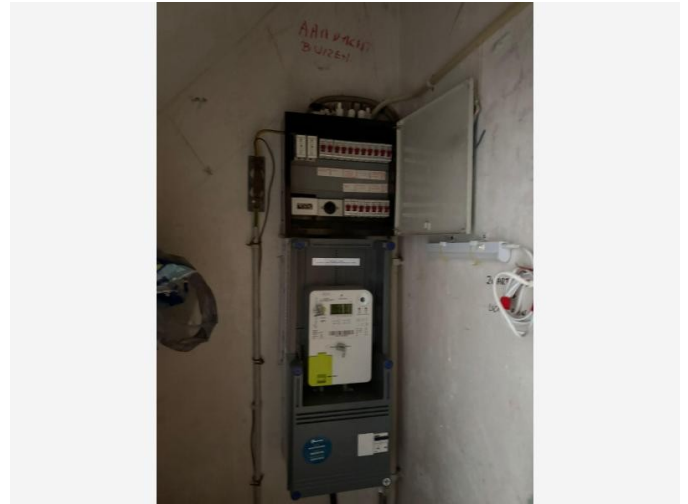
Het asbestmateriaal valt onder de mijlpaal van 2040.

Zorgvuldig beheren

| Eindbeoordeling materiaalrisico | Laag materiaalrisico en/of verlaagde kans op vezelvrijgave |
| Opmerking | Bakeliet is erg sterk en niet onderhevig aan verwerking. Er werden geen beschadigingen vastgesteld. |

| Gebondenheid | Categorie 1: hechtgebonden in oorsprong |
| Asbestsoort (vezeltype) | Crocidoliet aanwezig |
| Asbestconcentratie | Laag (< 50%) |
| Afschermingsgraad van het gehele materiaal | Geheel of deels (ook) vrij aan de binnenlucht |
| Toestand van het materiaal | Onbeschadigd, niet verweerd |

| Opmerking | Onder de trap is een bakelieten zekeringskast te vinden. Bakeliet is steed asbestverdacht maar kan niet bemonsterd worden. |

- Zorg voor een veilig beheer. Vermijd het beschadigen van het asbestmateriaal. Controleer de toestand jaarlijks op wijzigingen.

- Eenvoudige handelingen: mag via doe-het-zelf of door werknemer(s) met opleidingsattest eenvoudige handelingen  
Het hecht karakter laat een d-h-z-verwijdering toe.

Neem contact op met de netbeheerder alvorens te verwijderen. Draag bij verwijdering de correcte persoonlijke bescherming.

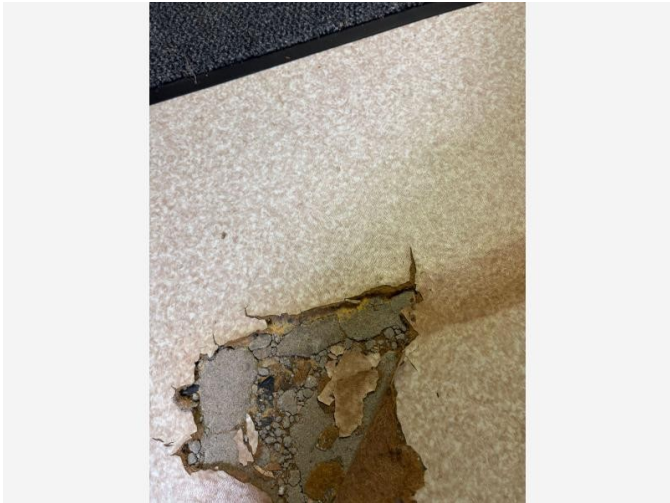
Het vinyl vloerzeil op zolder is aan de onderzijde bedekt met bruine haren. Dit type is niet-asbestverdacht.

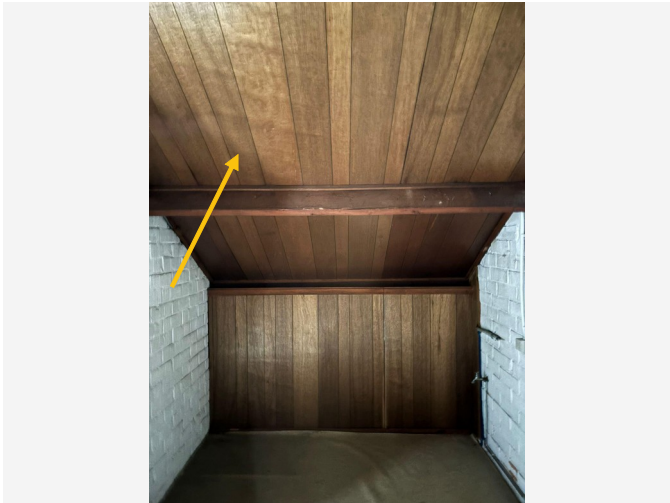
Het schuin dak is aan de binnenzijde volledig afgewerkt. Het onderdak kon bijgevolg niet geïnspecteerd noch bemonsterd worden.

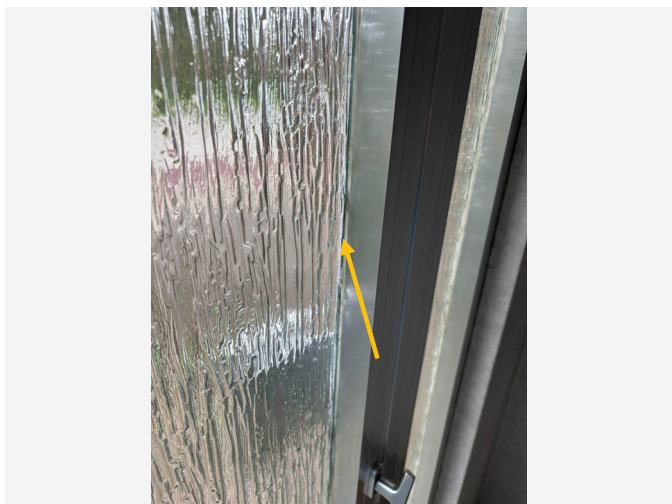
Het buitenschrijnwerk is gekend om asbesthoudende mastiek te bevatten. De hoeken tussen de het glas en de profielen zijn echter recentelijk opnieuw gekit wat een monstername onmogelijk maakt. Wees waakzaam voor blootstelling aan asbestvezels bij afbraakwerken of glasbreuk.

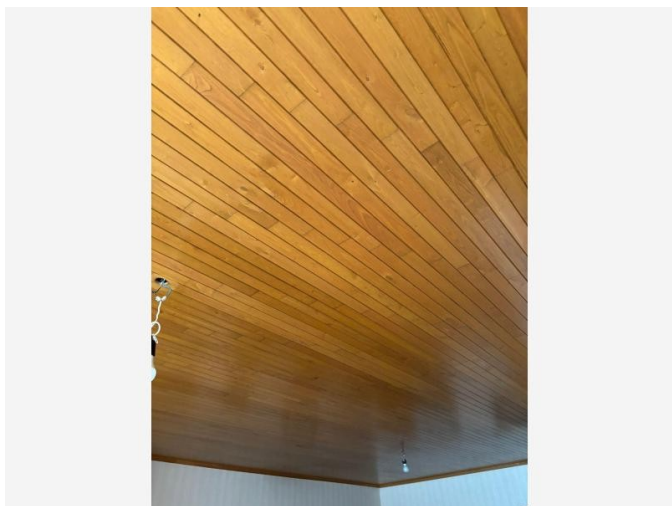
De plafonds werden afgewerkt met hout of andere soorten plafondbedekkers. Deze materialen zijn niet-asbestverdacht. Wat er zich achter deze afwerking bevindt is ons niet bekend. Wees waakzaam bij afbraakwerken voor eventuele verborgen asbestmaterialen.

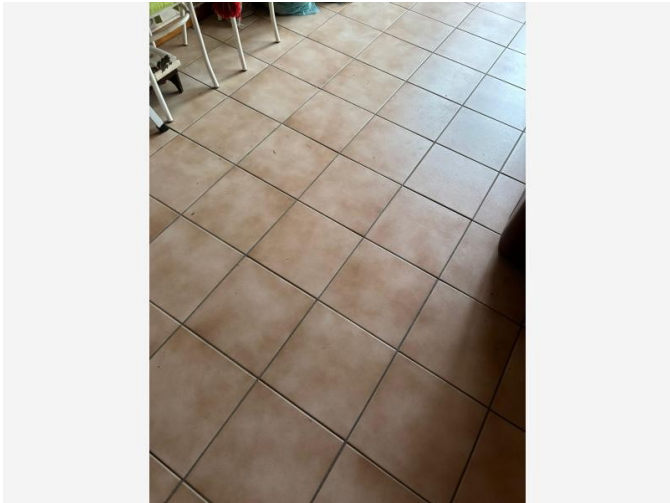
Er werden op verschillende plaatsen in de woning tegels vastgesteld. De lijm onder deze tegels is niet inspecteerbaar maar mogelijks wel asbesthoudend. Wees waakzaam bij afbraakwerken voor donkergekleurde lijm. Draag uit voorzorg de correcte persoonlijke bescherming.

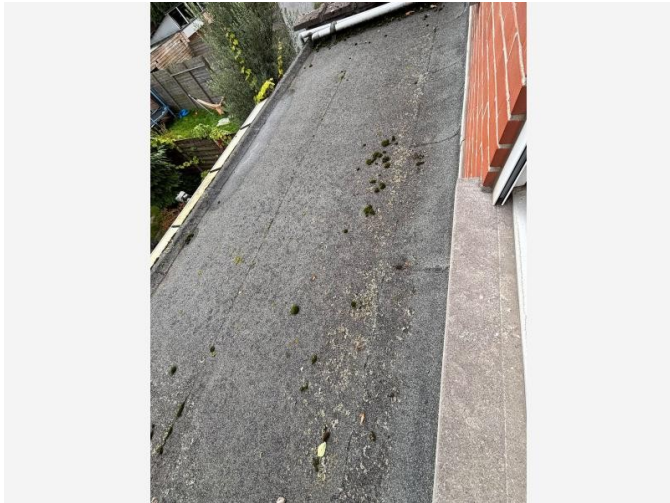
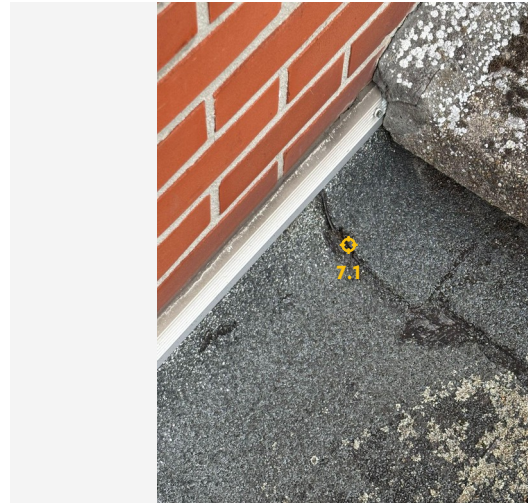
## Fiche 7: Roofing achterbouw

Geen asbest

| Opmerking | De roofing op het plat dak van de achterbouw werd bemonsterd en door het labo als 'niet-aantoonbaar' getest. |

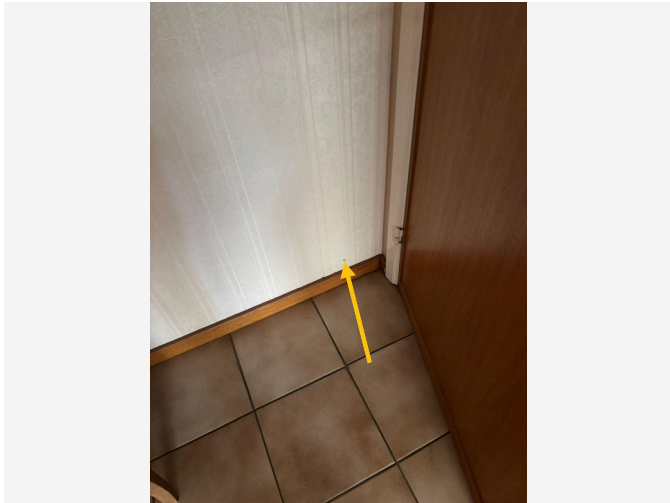
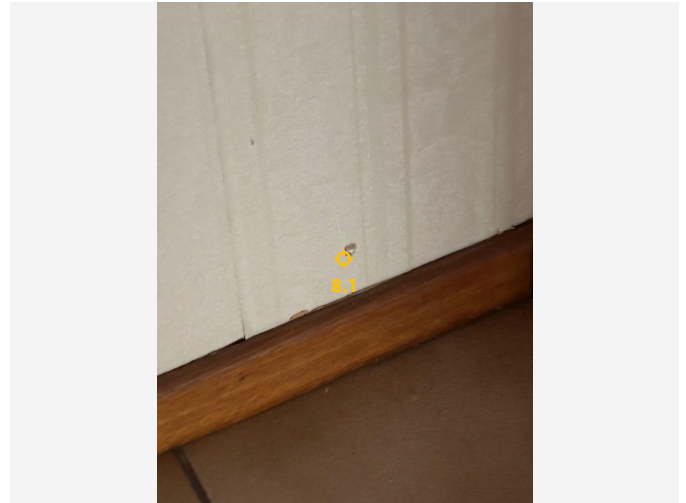
## Fiche 8: Pleisterwerk wand

Geen asbest

| Opmerking | Het pleisterwerk op de wanden werd bemonsterd en door het labo als niet-aantoonbaar getest. Blijf waakzaam bij afbraakwerken voor eventuele oudere onderliggende pleister. |

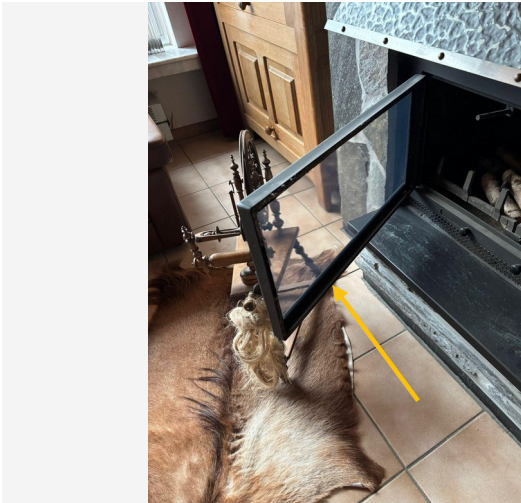
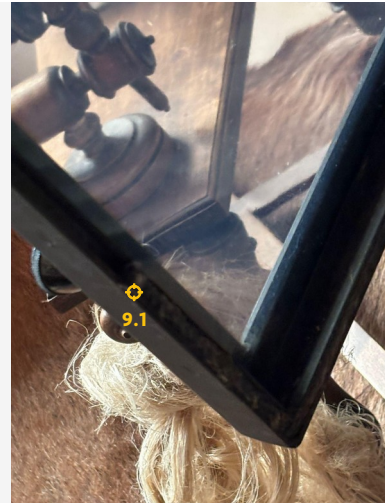
## Fiche 9: Koord in kachel

Geen asbest

| Opmerking | Het koord in de kacheldeur dat dienst doet als dichting werd bemonsterd en door het labo als 'niet-aantoonbaar' getest. |
