# Asbestinventarisatattest

Molenveldlaan 46, 2650 Edegem

Attestnummer : 20251008-000119.000

Uitgegeven op : 08.10.2025

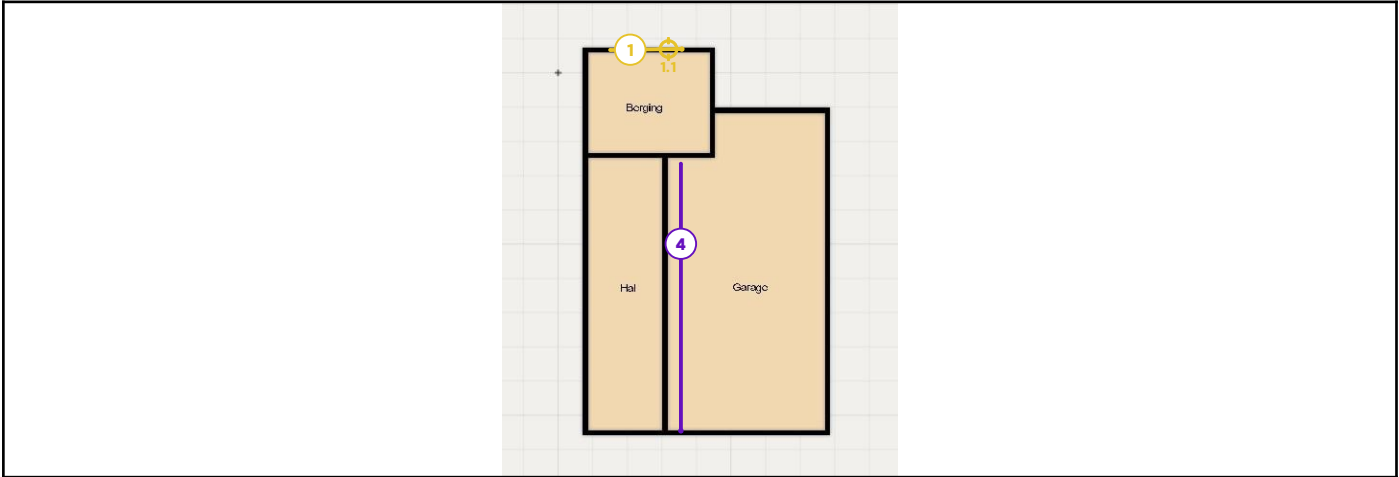
# Plan 1.1: Gelijkvloers

| Beschrijving | Type | Actie |
|---|---|---|
| 1. Vensterbank | Asbestmateriaal | Zorgvuldig beheren |
| 4. Leidingisolatie | Advies | - |

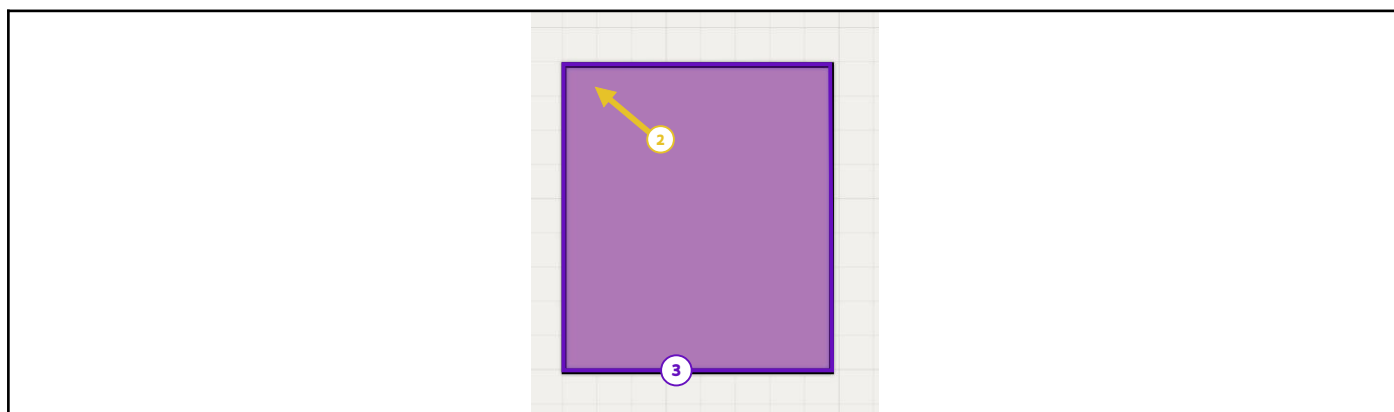
## Plan 1.4: Zolder

| Beschrijving | Type | Actie |
|---|---|---|
| 2. Buis | Asbestmateriaal | Zorgvuldig beheren |
| 3. Onderzoek onderdak | Advies | - |

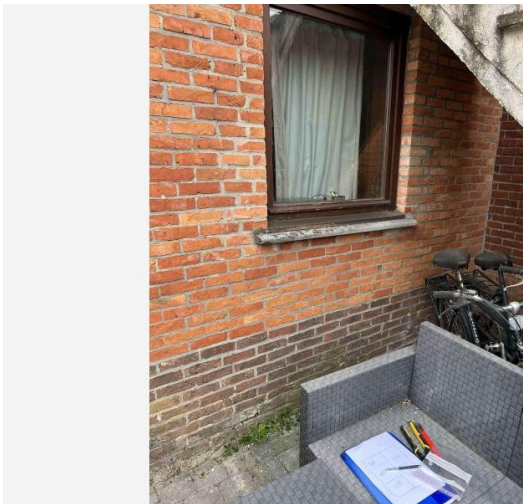
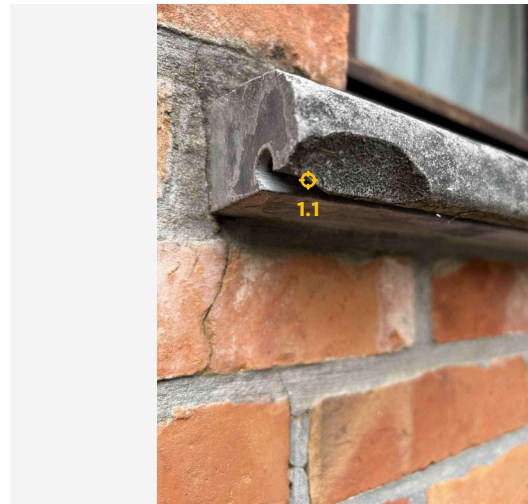
Het asbestmateriaal valt onder de mijlpaal van 2040.

| Eindbeoordeling materiaalarisico | Laag materiaalarisico en/of verlaagde kans op vezelvrijgave |

| Gebondenheid | Categorie 1: hechtgebonden in oorsprong |
| Asbestsoort (vezeltype) | Alleen chrysotiel |
| Asbestconcentratie | Laag (< 50%) |
| Afschermingsgraad van het gehele materiaal | Geheel of deels vrij aan de buitenlucht |
| Toestand van het materiaal | Licht beschadigd, licht verweerd. Intact calciumsilicaatmateriaal of categorie III 'gebondenheid' |

| # | Type | Referentie | Resultaat |
|---|---|---|---|
| 1.1 | Puntmonster | 2554633-01 | Chrysotiel |

| Asbestmateriaal | Deksteen, muurkap - Vol |

- Zorg voor een veilig beheer. Vermijd het beschadigen van het asbestmateriaal. Controleer de toestand jaarlijks op wijzigingen.

- Eenvoudige handelingen: mag via doe-het-zelf of door werknemer(s) met opleidingsattest eenvoudige handelingen  
De dekstenen kunnen voorzichtig losgebeiteld worden, extra bevochtigen om stof te voorkomen + dragen van de nodige beschermingsmiddelen (mondmasker ffp3, handschoenen, tyvec) verpakken in plastic folie en afvoeren naar het containerpark als hechtgebonden asbestafval.

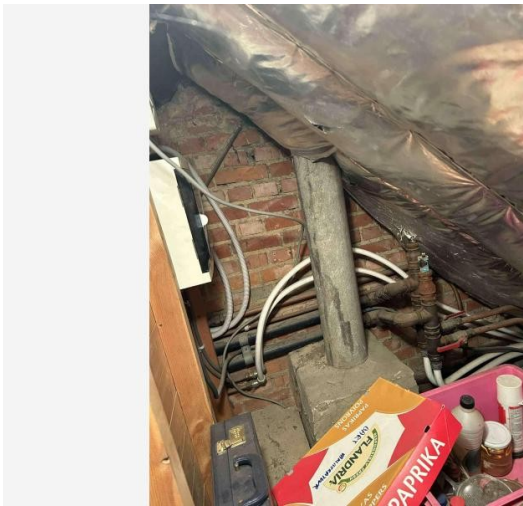
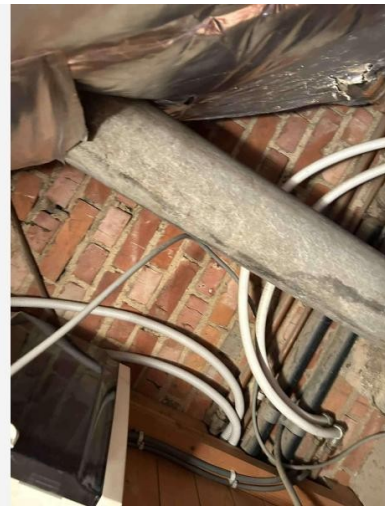
Het asbestmateriaal valt onder de mijlpaal van 2040.

| Eindbeoordeling materiaalrisico | Laag materiaalrisico en/of verlaagde kans op vezelvrijgave |

| Asbestsoort (vezeltype) | Crocidoliet aanwezig |
| Afschermingsgraad van het gehele materiaal | Geheel of deels (ook) vrij aan de binnenlucht |
| Toestand van het materiaal | Onbeschadigd, niet verweerd |

| Asbestmateriaal | Buis, koker, leiding, pijp, doorvoer |

- Zorg voor een veilig beheer. Vermijd het beschadigen van het asbestmateriaal. Controleer de toestand jaarlijks op wijzigingen.

- Eenvoudige handelingen: mag via doe-het-zelf of door werknemer(s) met opleidingsattest eenvoudige handelingen  
De buis kan voorzichtig losgebeiteld worden, extra bevochtigen om stof te voorkomen + dragen van de nodige beschermingsmiddelen (mondmasker ffp3, handschoenen, tyvec ) Bij de gemeente/containerpark afsluitzakken halen om dubbel in te pakken en af te voeren naar het containerpark als hechtgebonden asbestafval.

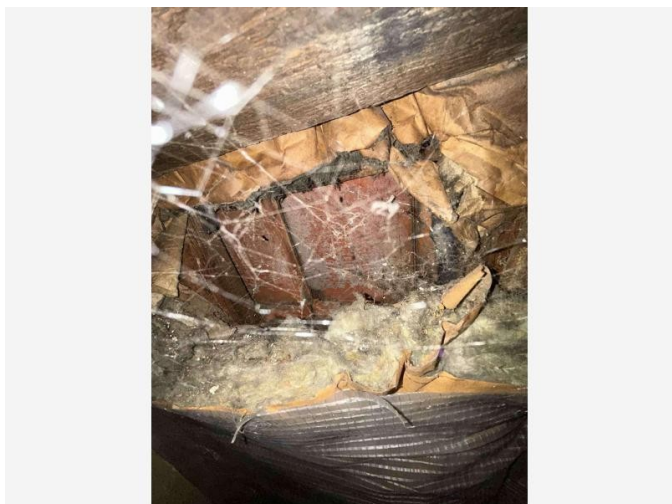
Er waren geen asbest verdachte onderdakplaten vastgesteld onder het schuine dak

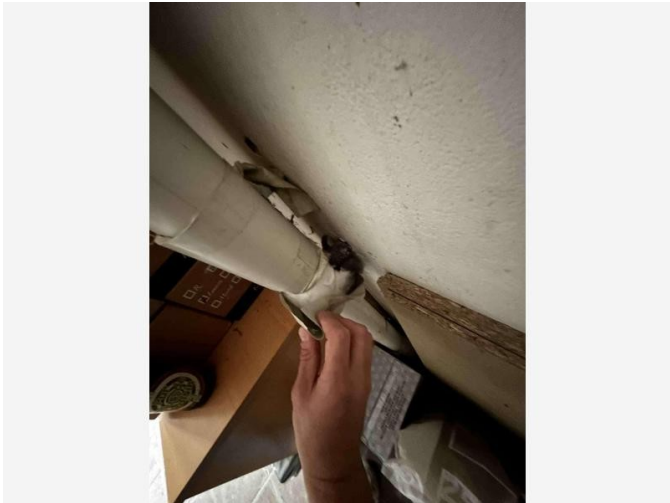
De Leidingisolatie was zonder gips met uitsluitend wol daardoor kan deze als niet-asbestverdacht beschouwd worden

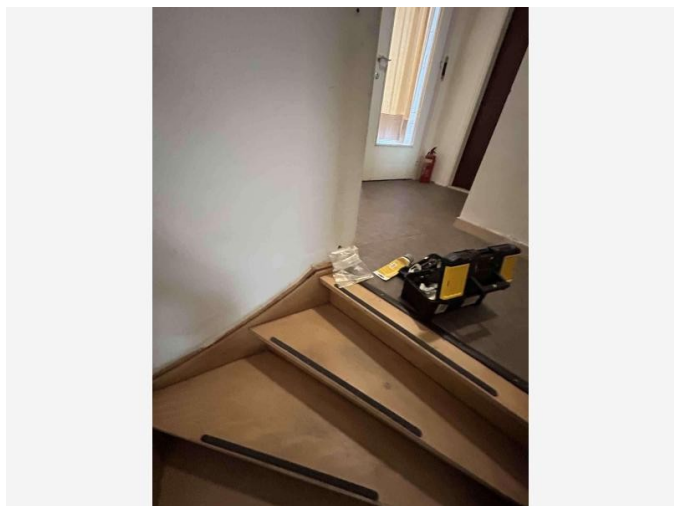
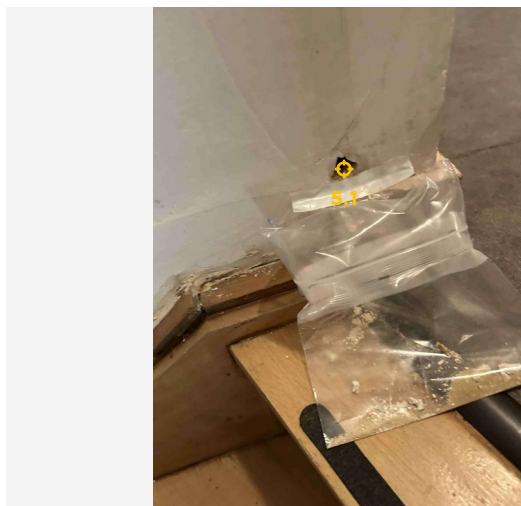
## Fiche 5: Pleister muren

Geen asbest

| # | Type | Referentie | Resultaat |
|---|---|---|---|
| 5.1 | Mengmonster | 2554633-02 | Geen asbest |
