# Asbestinventarisatetest

Elststraat 45, 2660 Antwerpen

Attestnummer : 20251031-000592.000

Uitgegeven op : 31.10.2025

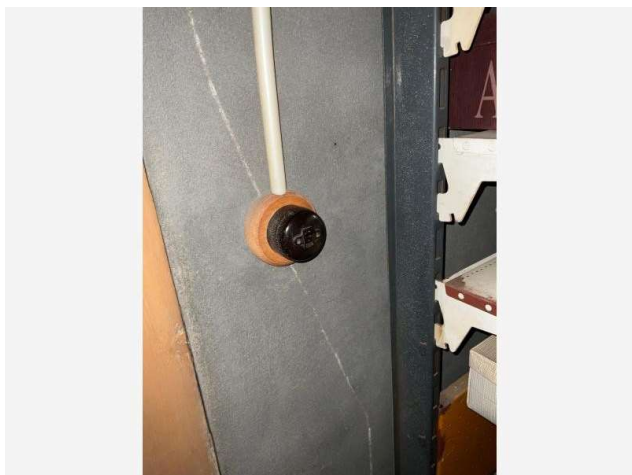
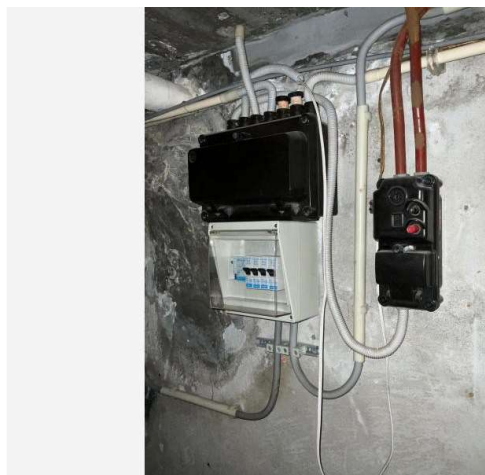
Het asbestmateriaal valt onder de mijlpaal van 2040.

| Eindbeoordeling materiaalisico | Laag materiaalisico en/of verlaagde kans op vezelvrijgave |

| Gebondenheid | Categorie 1: hechtgebonden in oorsprong |
| Asbestsoort (vezeltype) | Crocidoliet aanwezig |
| Asbestconcentratie | Laag (< 50%) |
| Afschermingsgraad van het gehele materiaal | Geheel of deels (ook) vrij aan de binnenlucht |
| Toestand van het materiaal | Onbeschadigd, niet verweerd |

| Beschrijving | Bakeliet |
| Asbestmateriaal | Plaat, paneel, tablet - Type Bakeliet |

- Zorg voor een veilig beheer. Vermijd het beschadigen van het asbestmateriaal. Controleer de toestand jaarlijks op wijzigingen.

- Eenvoudige handelingen: mag via doe-het-zelf of door werknemer(s) met opleidingsattest eenvoudige handelingen  
Schakelaars, stopcontacten en andere gelijkaardige toepassingen kunnen eenvoudig losgeschroefd, afvoeren op de daarvoor voorziene plek op containerpark.

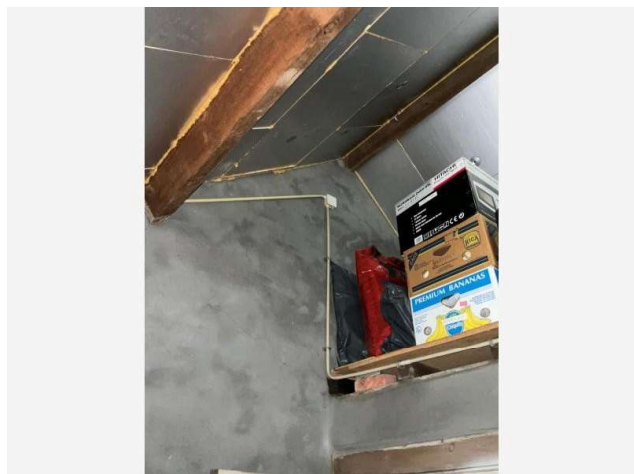
Geen volledige risicobeoordeling onderdak mogelijk door afwerking en isolatie langs binnen en hoogte langs buiten.

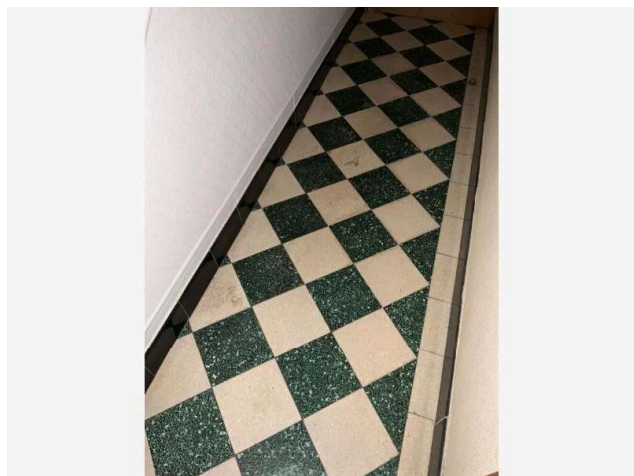
In het inspectieprotocol is een monsternamen van tegellijm verplicht om dit te identificeren als niet-asbesthoudend. Er waren geen facturen ter beschikking die bevestigen dat de tegels na 2001 waren geplaatst. Er waren geen bestaande beschadigingen aan de wandtegels om de lijm voldoende te kunnen inspecteren. Om dit af te toetsen is het aangewezen om bij eventuele renovatiewerken aan de tegels verder onderzoek/staalname te laten uitvoeren ter controle.

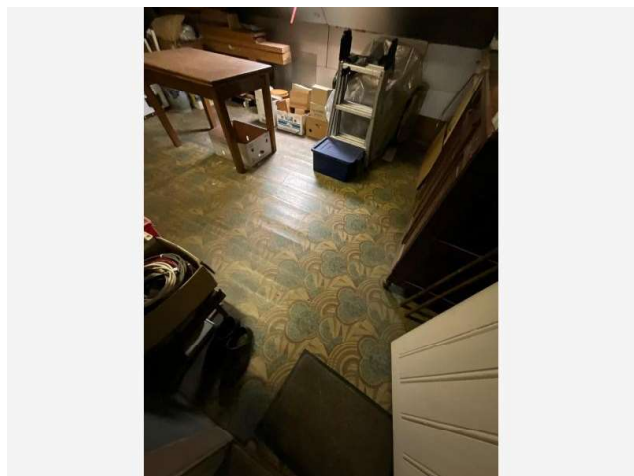
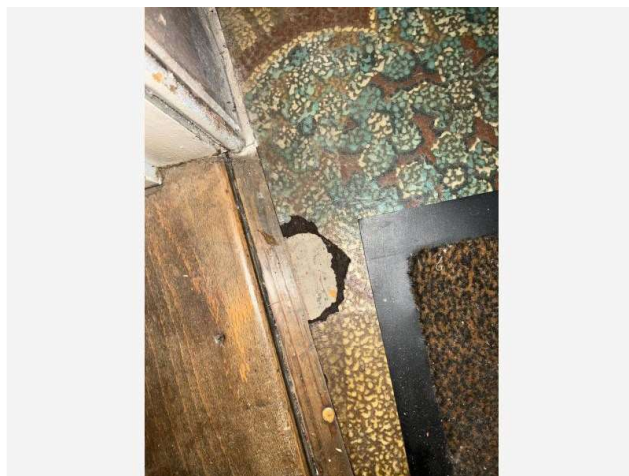
## Fiche 5: Vloerzeil zolder

Geen asbest

| # | Type | Referentie | Resultaat |
|---|---|---|---|
| 5.1 | Puntmonster | Vloerzeil zolder | Geen asbest |

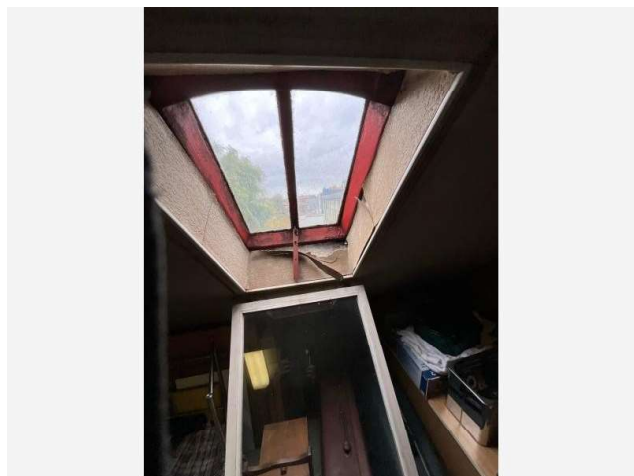
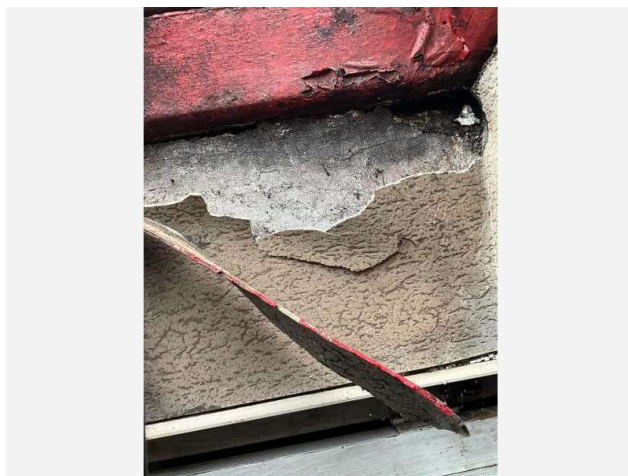
## Fiche 6: Afwerking zolderkamerraam

Geen asbest

| # | Type | Referentie | Resultaat |
|---|---|---|---|
| 6.1 | Puntmonster | Afwerking zolderkamerraam | Geen asbest |

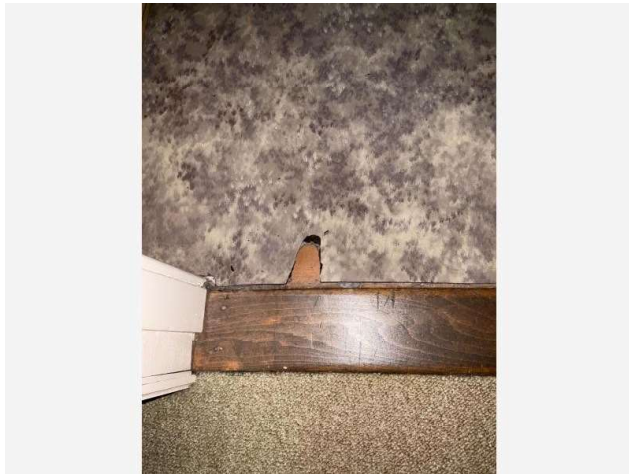
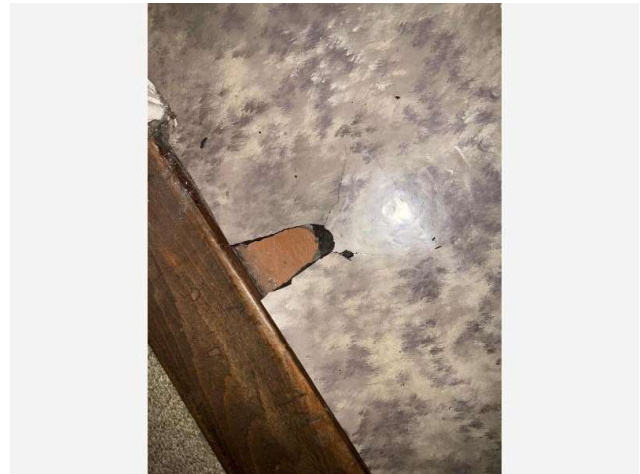
## Fiche 7: Vloerzeil berging

Geen asbest

| # | Type | Referentie | Resultaat |
|---|---|---|---|
| 7.1 | Puntmonster | Vloerzeil berging | Geen asbest |

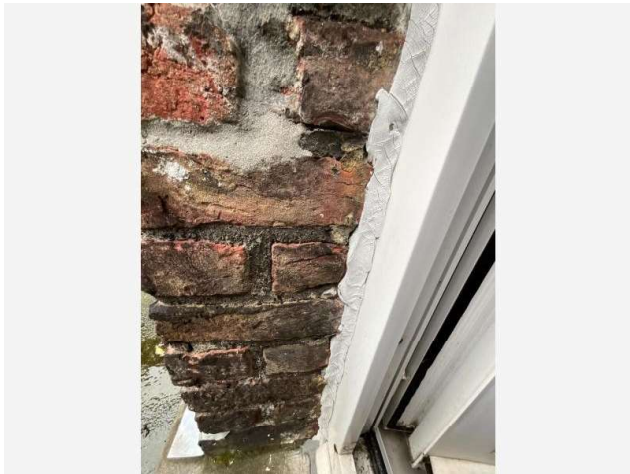
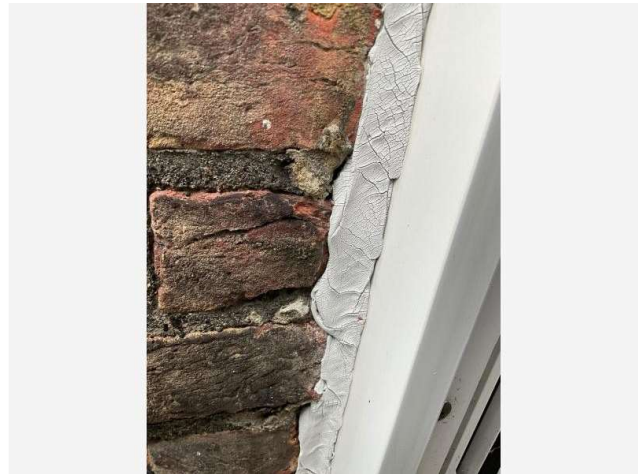
## Fiche 8: Mastiek

Geen asbest

| # | Type | Referentie | Resultaat |
|---|---|---|---|
| 8.1 | Puntmonster | Mastiek | Geen asbest |

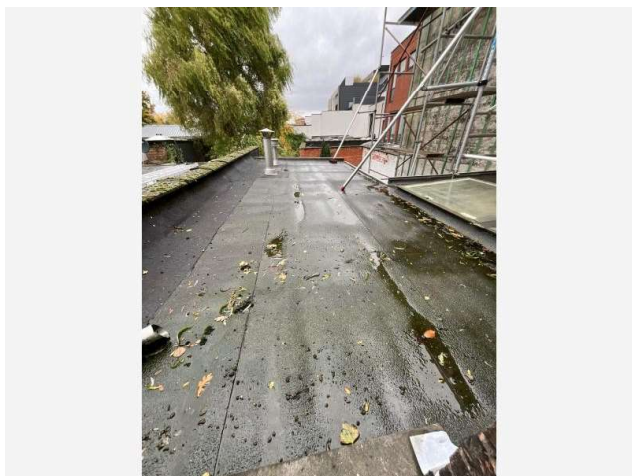
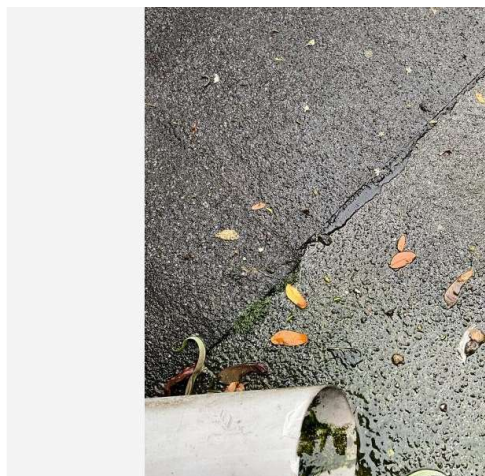
## Fiche 9: Roofing

Geen asbest

| # | Type | Referentie | Resultaat |
|---|---|---|---|
| 9.1 | Puntmonster | Roofing | Geen asbest |

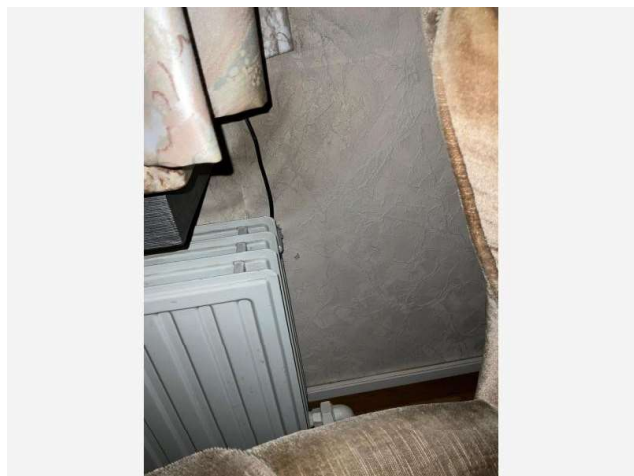
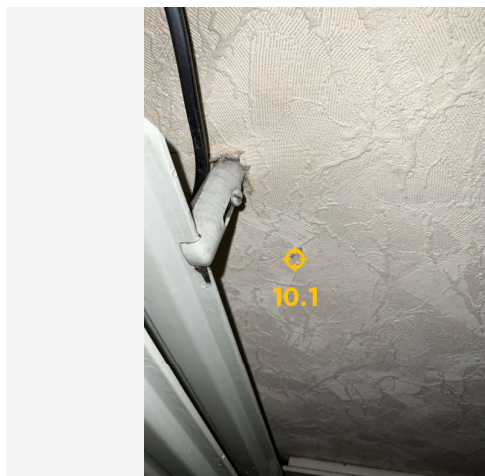
## Fiche 10: Pleister wand

Geen asbest

| # | Type | Referentie | Resultaat |
|---|---|---|---|
| 10.1 | Mengmonster | Pleister wand | Geen asbest |

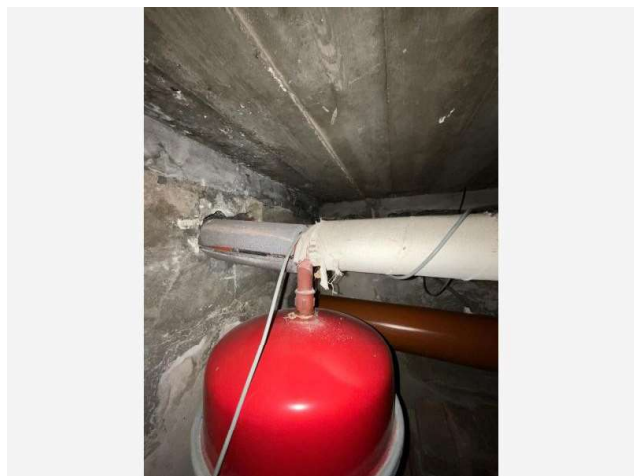
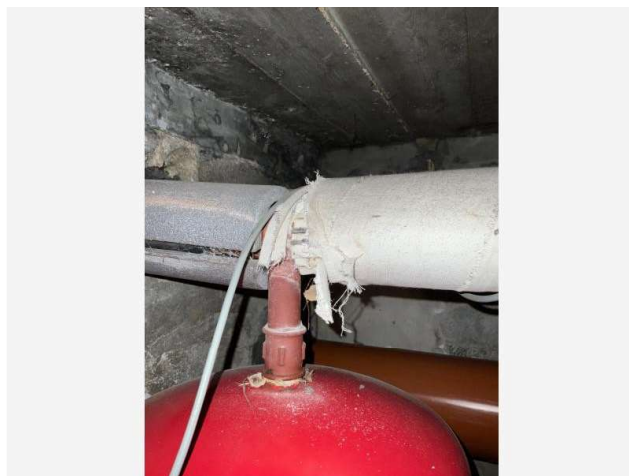
## Fiche 11: Leidingisolatie

Geen asbest

| # | Type | Referentie | Resultaat |
|---|---|---|---|
| 11.1 | Mengmonster | Leidingisolatie | Geen asbest |
