# Asbestinventarisatattest

Deurnestraat 40, 2640 Mortsel

Attestnummer : 20251110-000093.000

Uitgegeven op : 10.11.2025

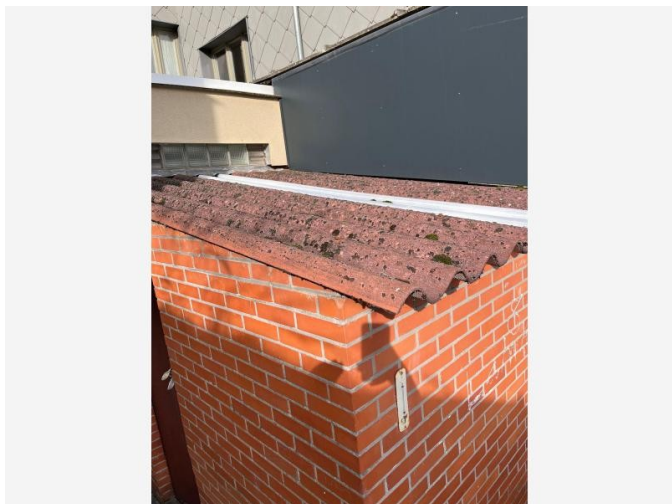
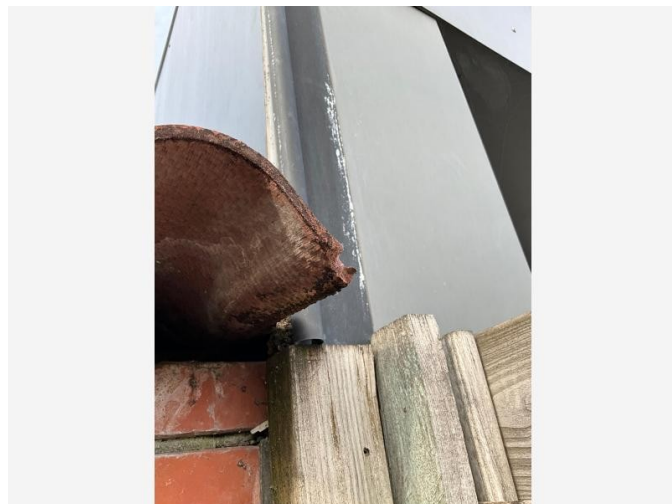
| Fiche 1: Golfplaten..... | 13 |

Het asbestmateriaal valt onder de mijlpaal van 2034.

| Eindbeoordeling materiaalarisico | Laag materiaalarisico en/of verlaagde kans op vezelvrijgave |

| Toestand van het materiaal | Licht beschadigd, licht verweerd. Intact calciumsilicaatmateriaal of categorie III 'gebondenheid' |

| # | Type | Referentie | Resultaat |
|---|---|---|---|
| 1.1 | Puntmonster | Golfplaten | Chrysotiel |

| Asbestmateriaal | Dak- en gevelbekleding - Golfplaat |
| Hoeveelheid (oppervlakte - aantal) | <ul style="list-style-type: none"><li>• 3,00 m<sup>2</sup> - 1 stuk</li></ul> |

- Verwijder dit asbestmateriaal zo snel mogelijk. Volg de toestand goed op.
- Hemelwater dat afspoelt van asbestcement daken of gevels kan asbestdeeltjes bevatten. Gebruik het enkel voor gesloten circuits (bv. spoelen toiletten). Reinig na het vervangen van het dak of de gevel de dakgoten en regenwaterput of -ton om asbesthoudend sediment of slib te verwijderen

- Eenvoudige handelingen: mag via doe-het-zelf of door werknemer(s) met opleidingsattest eenvoudige handelingen  
Dragen van de nodige beschermingsmiddelen (mondmasker ffp3, handschoenen, tyvec). Indien mogelijk de ondervloer afdekken, golfplaten voorzichtig verwijderen, extra fixeren, niet breken, niet gooien, onmiddellijk verpakken of voorzichtig in container met asbest bag plaatsen. Indien golfplaten in slechte staat zijn en kans bestaat op breken: Eenvoudige handeling opgeleid personeel, alle werknemer(s) moeten wel beschikken over een opleidingsattest eenvoudige handelingen 8u.

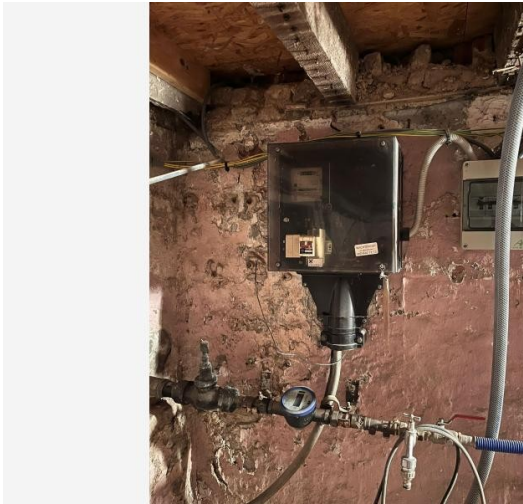
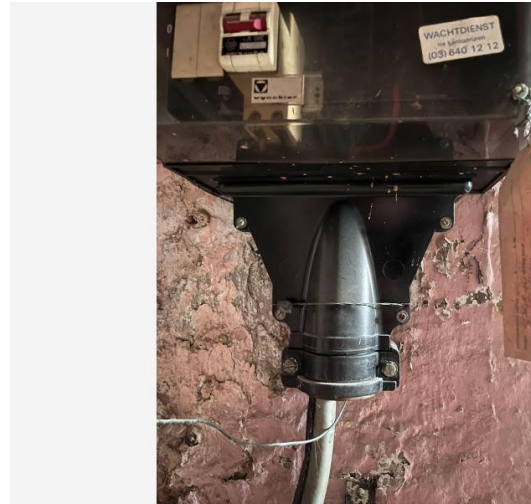
| Fiche 2: Bakeliet..... | 16 |

Het asbestmateriaal valt onder de mijlpaal van 2040.

| Eindbeoordeling materiaalisico | Laag materiaalisico en/of verlaagde kans op vezelvrijgave |

| Asbestsoort (vezeltype) | Crocidoliet aanwezig |
| Toestand van het materiaal | Onbeschadigd, niet verweerd |

| Asbestmateriaal | Plaat, paneel, tablet - Type Bakeliet |

- Zorg voor een veilig beheer. Vermijd het beschadigen van het asbestmateriaal. Controleer de toestand jaarlijks op wijzigingen.
- Voer bijkomende staalname(s) uit.

- Eenvoudige handelingen: mag via doe-het-zelf of door werknemer(s) met opleidingsattest eenvoudige handelingen  
Schakelaars, stopcontacten en andere gelijkaardige toepassingen kunnen eenvoudig losgeschroefd, afvoeren op de daarvoor voorziene plek op containerpark.

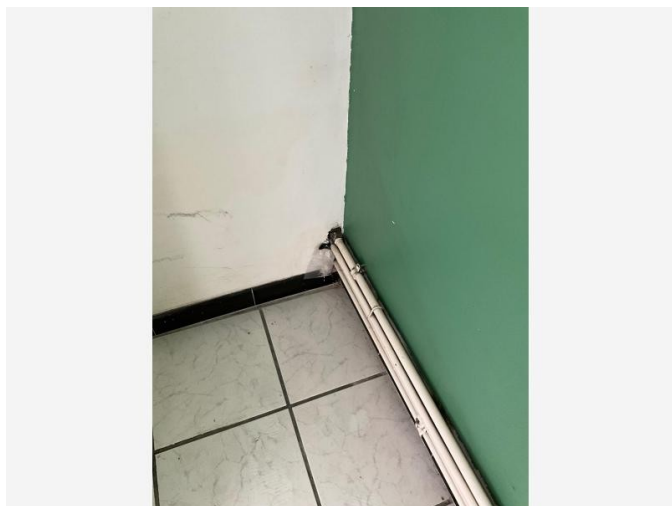
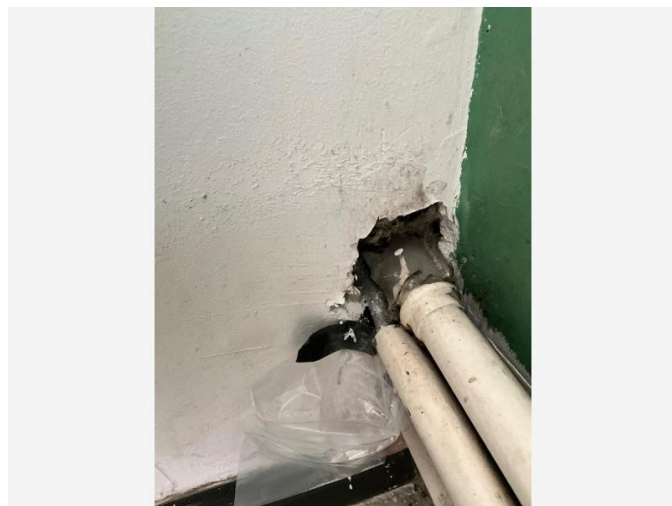
## Fiche 5: Pleister wand

Geen asbest

| # | Type | Referentie | Resultaat |
|---|---|---|---|
| 5.1 | Mengmonster | Pleister wand | Geen asbest |

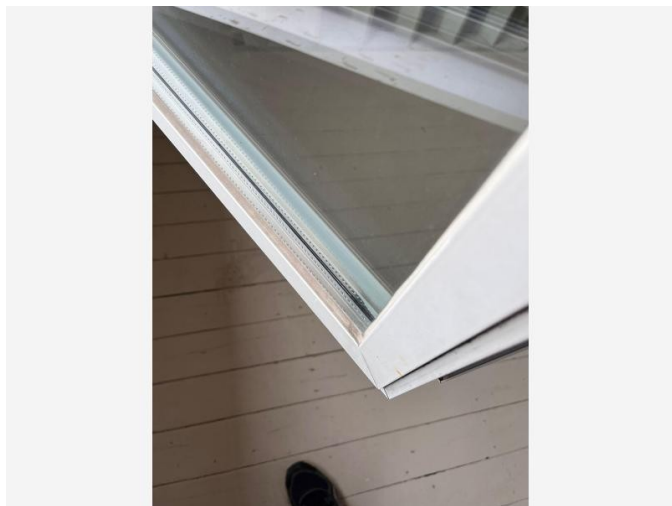
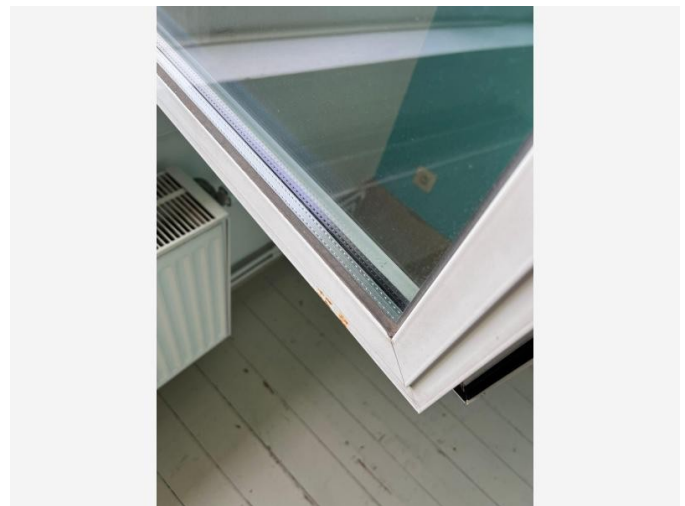
### Fiche 6: Mastiek

| Beschrijving | Notitie | Terug te vinden op plannen |
|---|---|---|
| Fiche 6: Mastiek | Alle mastiek was elastisch en dus niet asbestverdacht | - |

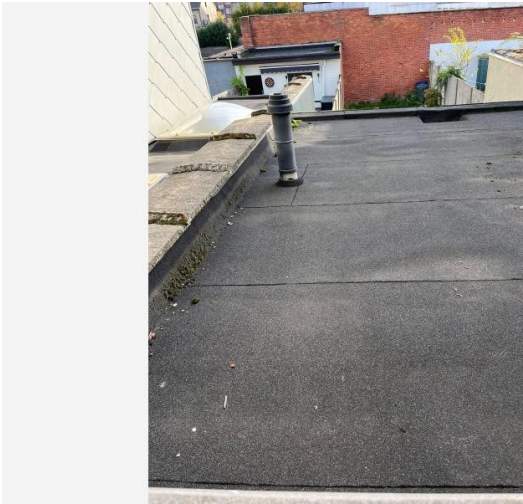
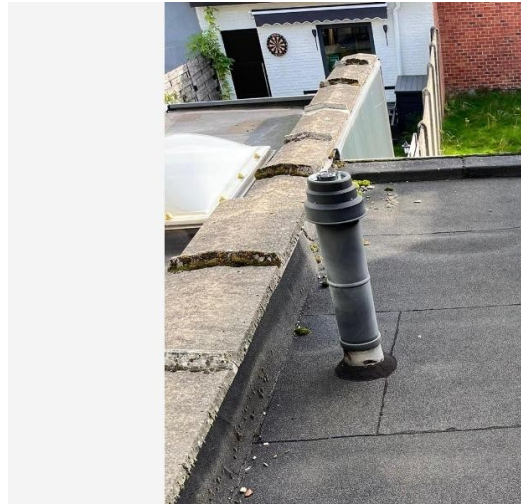
## Fiche 7: Rookgaskanaal

| Beschrijving | Notitie | Terug te vinden op plannen |
|---|---|---|
| Fiche 7: Rookgaskanaal | Rookgaskanaal vervangen in 2012. Niet-asbestverdacht | - |

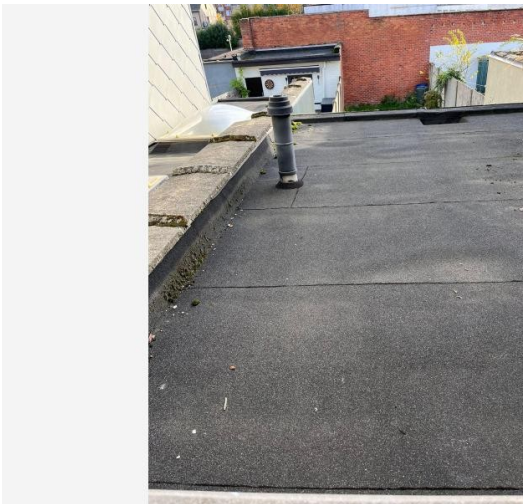
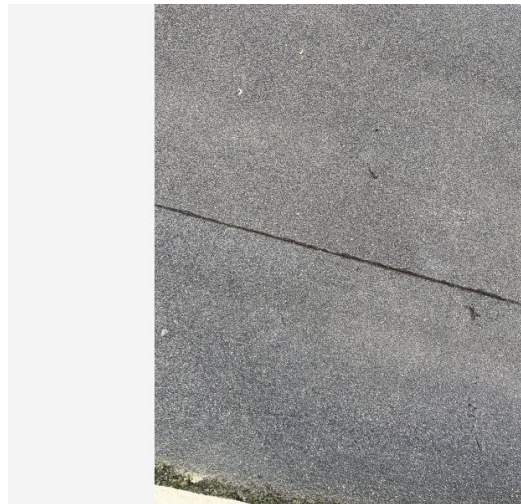
## Fiche 8: Roofing platte daken

| Beschrijving | Notitie | Terug te vinden op plannen |
|---|---|---|
| Fiche 8: Roofing platte daken | Platte daken gerenoveerd in 2012. Bewijsstuk in bijlage | - |

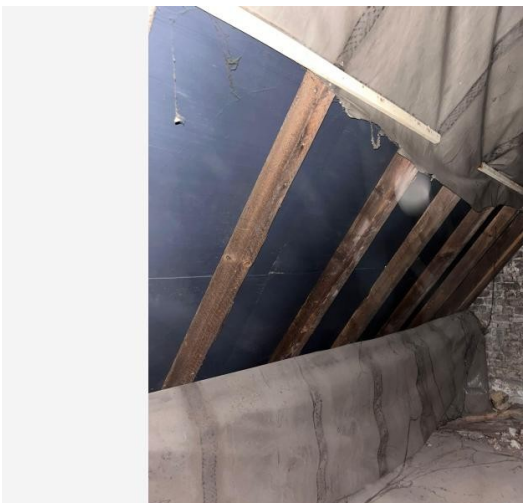
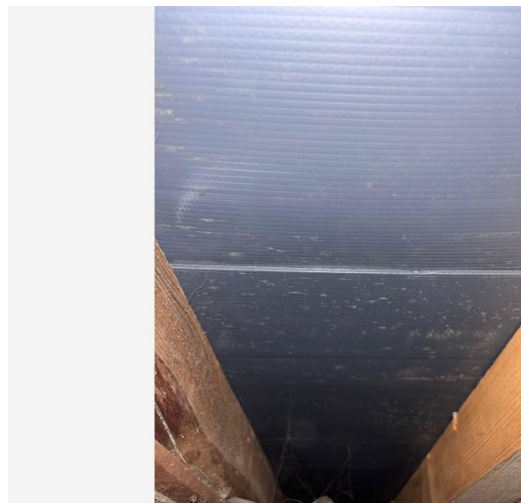
## Fiche 9: Onderdak

| Beschrijving | Notitie | Terug te vinden op plannen |
|---|---|---|
| Fiche 9: Onderdak | Onderdak bestaat uit dakpannen, deels isolatie en een plastieken onderdak | - |

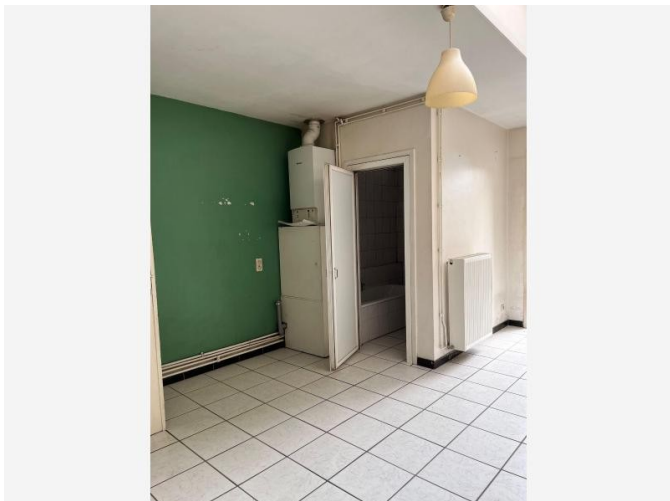
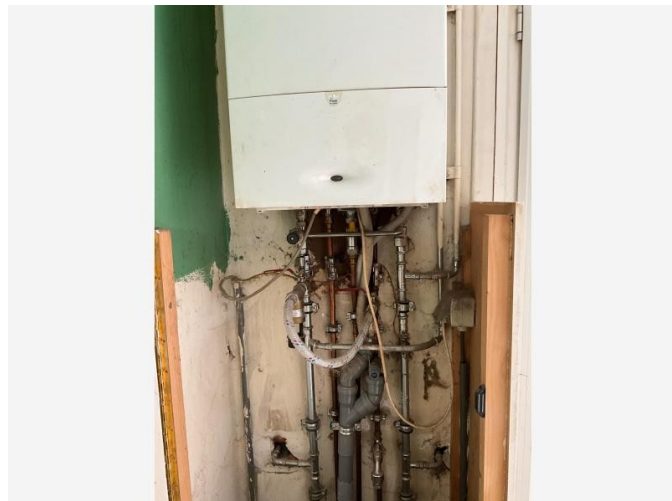
## Fiche 10: Materialen stookketel

| Beschrijving | Notitie | Terug te vinden op plannen |
|---|---|---|
| Fiche 10: Materialen stookketel | Stookketel en materialen geplaatst in 2011. Niet-asbestverdacht | - |
