# Asbestinventarisatetest

Ruggeveldlaan 578/601, 2100 Antwerpen

Attestnummer : **20251109-000070.001**

Uitgegeven op : **11.11.2025**

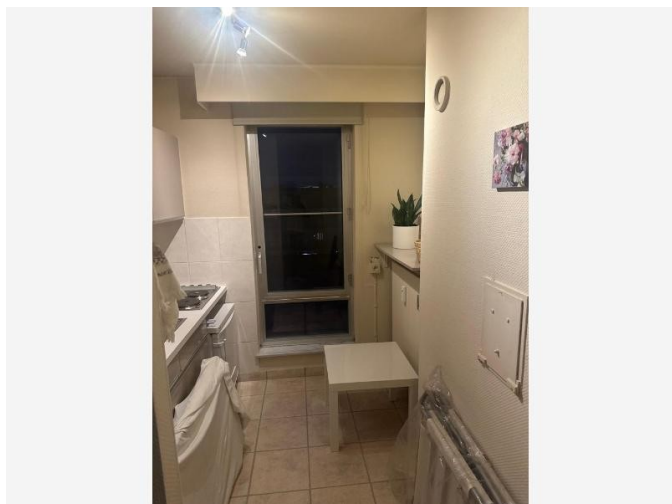
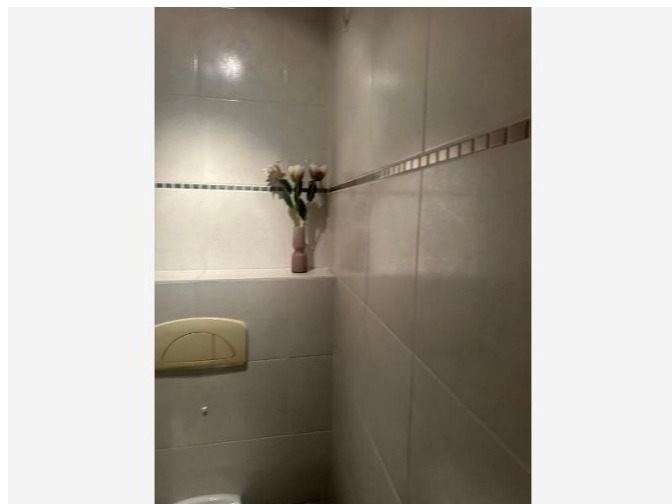
Binnenwanden en/of plafonds afgewerkt met een intacte laag faiencetegels zonder zichtbare beschadigingen. Inspectie van de onderliggende lijmlaag is niet mogelijk zonder uitbreiding naar een destructief onderzoek.

| Basis voor advies | Beoordeling op basis van expertise, zonder een vaststelling door de asbestdeskundige. |

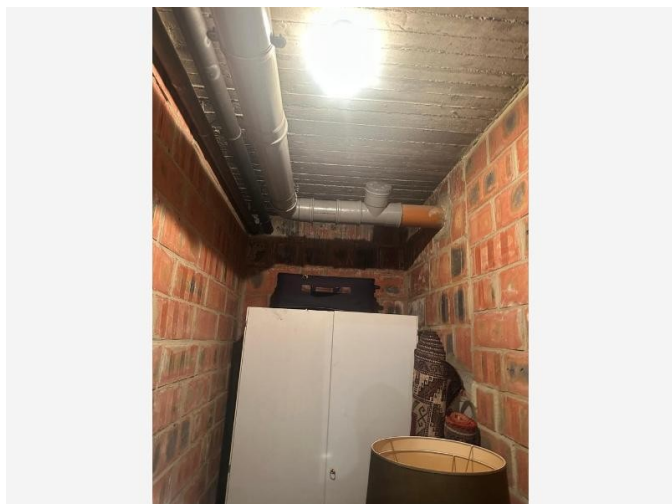
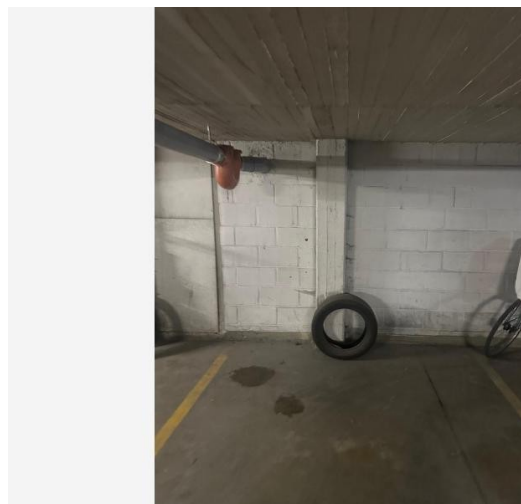
De (voorzet) wandafwerking bevat geen asbesthoudende materialen volgens visuele vastelling & expertise. Indien de situatie wijzigt door bv afbraak of grondige verbouwingswerken, is het aangewezen om bijkomend (destructief) onderzoek uit te voeren (met extra staalnames) op achterliggende/ingesloten materialen zoals zwarte (tegellijmlagen,...

| Basis voor advies | De asbestdeskundige beoordeelt het materiaal als niet-asbestverdacht. |

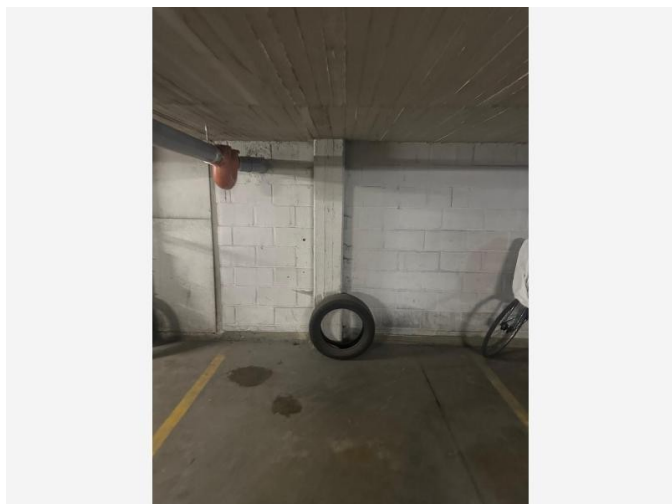
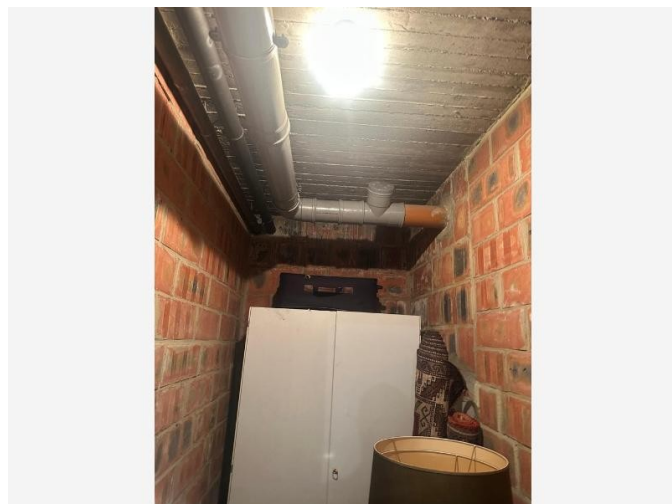
De (valse) plafondafwerking bevat geen asbesthoudende materialen volgens visuele vaststelling & expertise. Indien de situatie wijzigt door bv afbraak of grondige verbouwingswerken, is het aangewezen om bijkomend (destructief) onderzoek uit te voeren (met extra staalnames) op achterliggende/ingesloten materialen.

| Basis voor advies | De asbestdeskundige beoordeelt het materiaal als niet-asbestverdacht. |

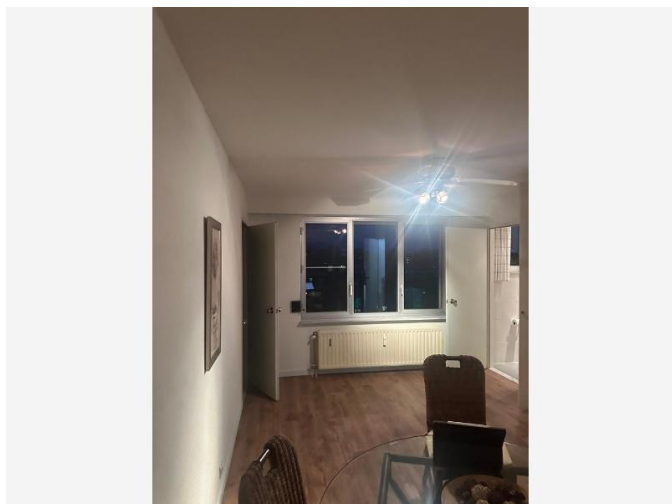
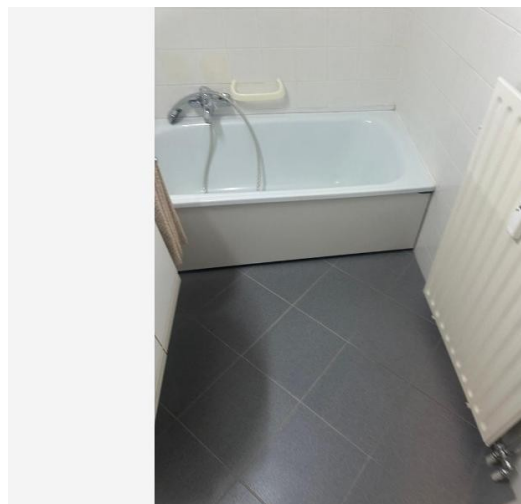
De vloerafwerking bevat geen asbesthoudende materialen volgens visuele vastelling & expertise. Indien de situatie wijzigt door bv afbraak of grondige verbouwingswerken, is het aangewezen om bijkomend (destructief) onderzoek uit te voeren (met extra staalnames) op onderliggende/ingesloten materialen zoals zwarte (tegel)lijmlagen,...

| Basis voor advies | De asbestdeskundige beoordeelt het materiaal als niet-asbestverdacht. |

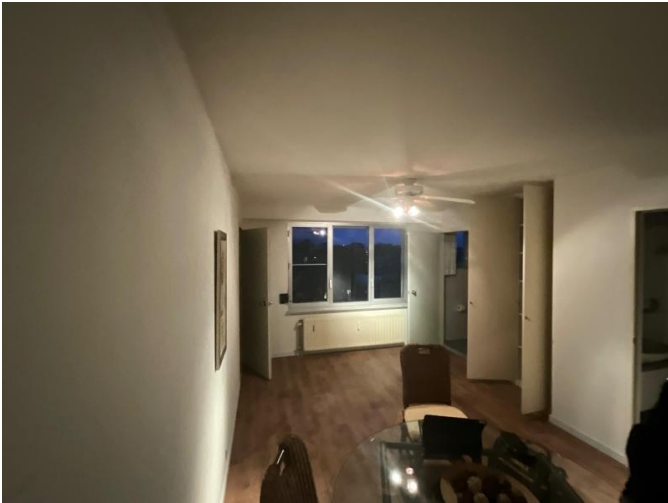
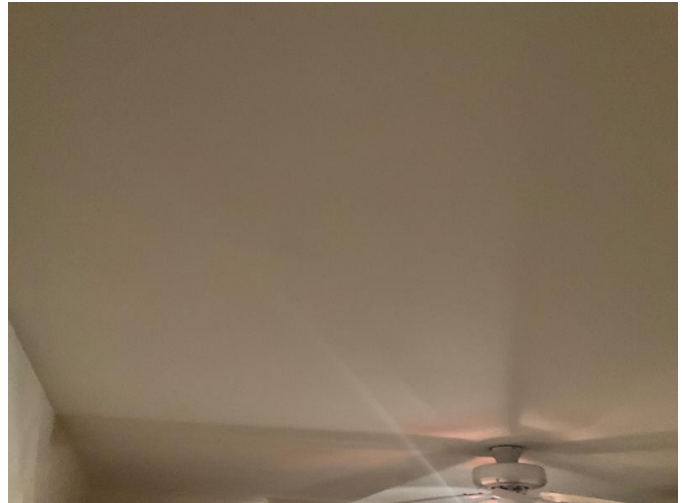
## Fiche 5: Bepleistering plafond

Geen asbest

| # | Type | Referentie | Resultaat |
|---|---|---|---|
| 5.1 | Mengmonster | X2 | Geen asbest |

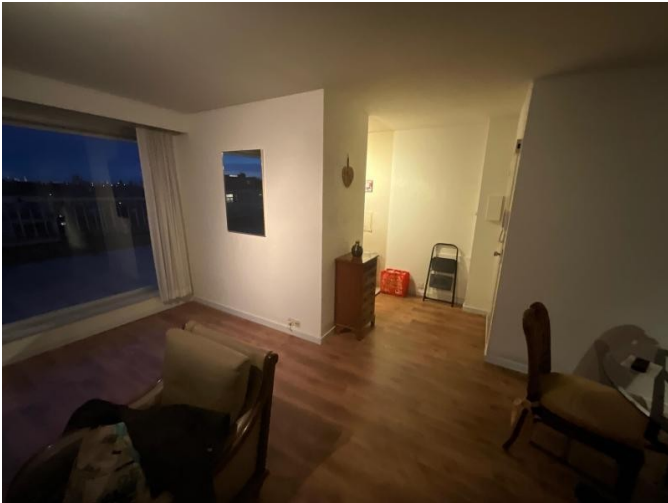
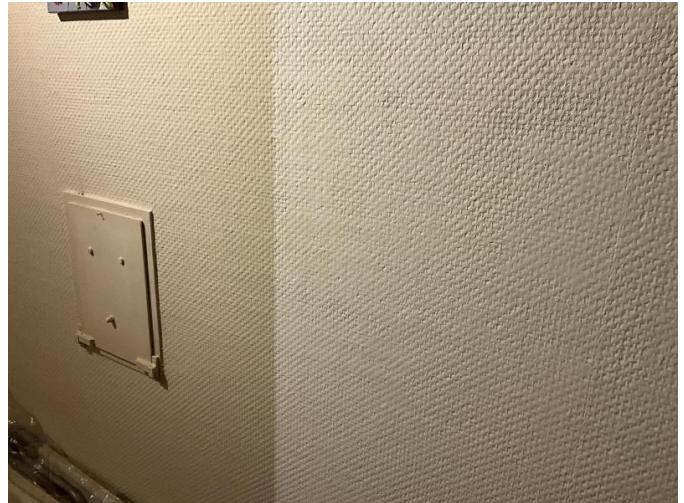
## Fiche 6: Beploistering wanden

Geen asbest

| # | Type | Referentie | Resultaat |
|---|---|---|---|
| 6.1 | Mengmonster | X1 | Geen asbest |

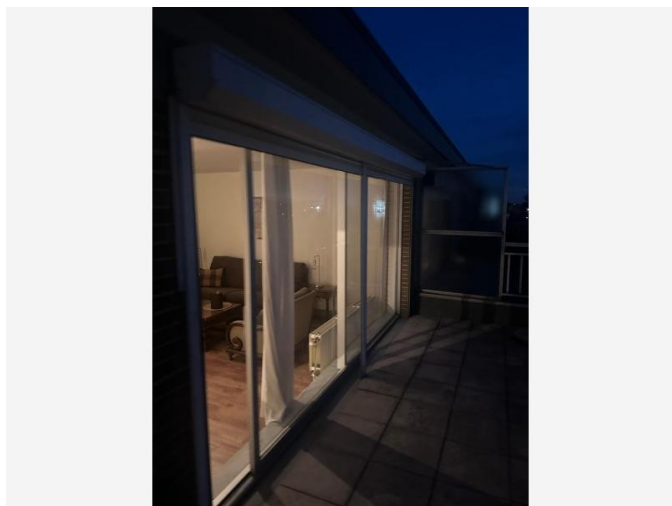
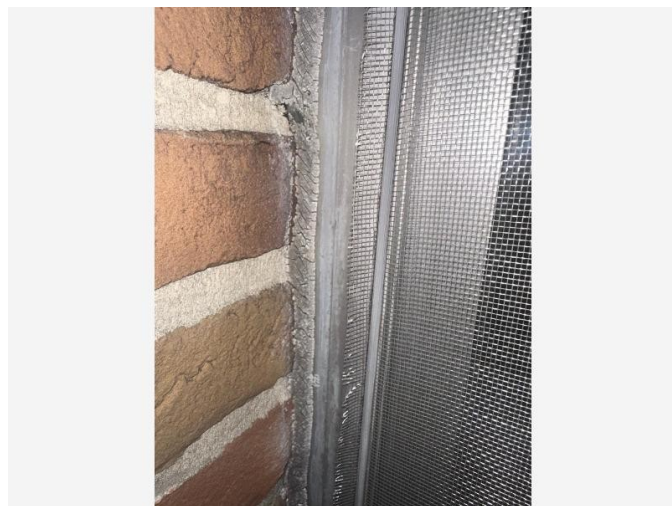
Geen asbest

| # | Type | Referentie | Resultaat |
|---|---|---|---|
| 7.1 | Puntmonster | PU1 | Geen asbest |
