# Asbestinventarisatetest

Heilig-Kruisstraat 12, 2640 Mortsel

Attestnummer : **20251120-000056.000**

Uitgegeven op : **20.11.2025**

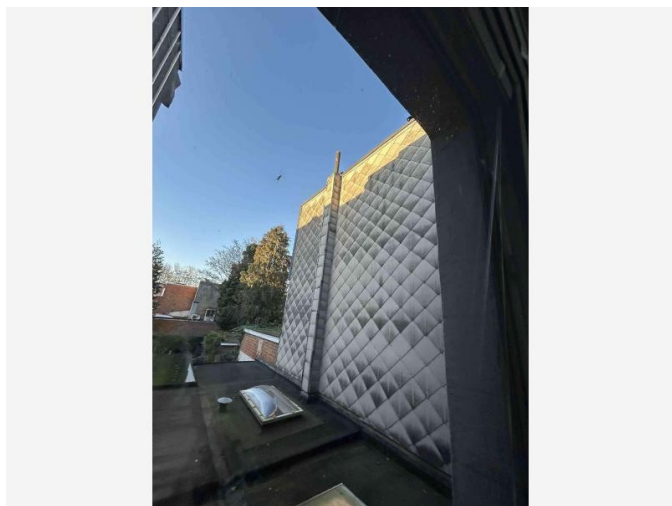
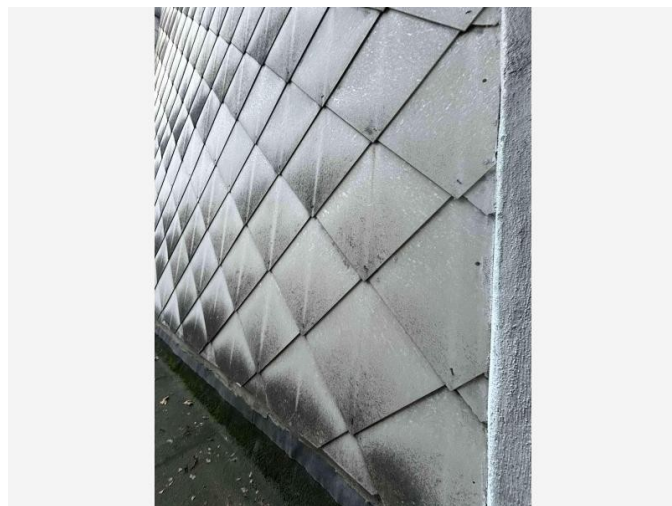
De leien tegen de muur van de buur zijn asbestverdacht, let op bij afbraakwerken of als deze op uw perceel terecht komen.

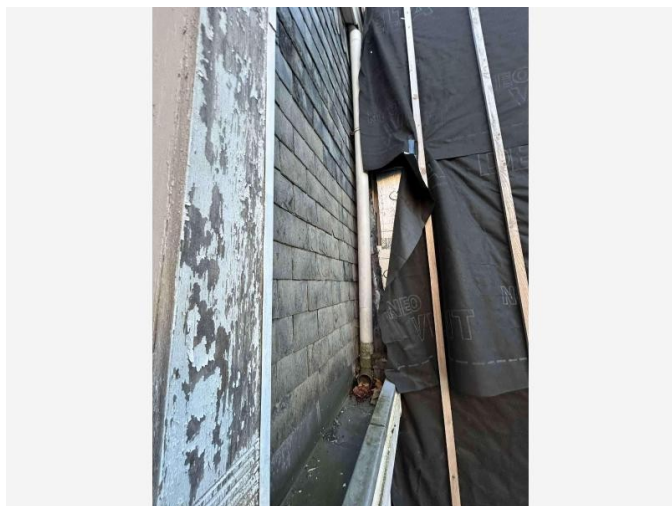
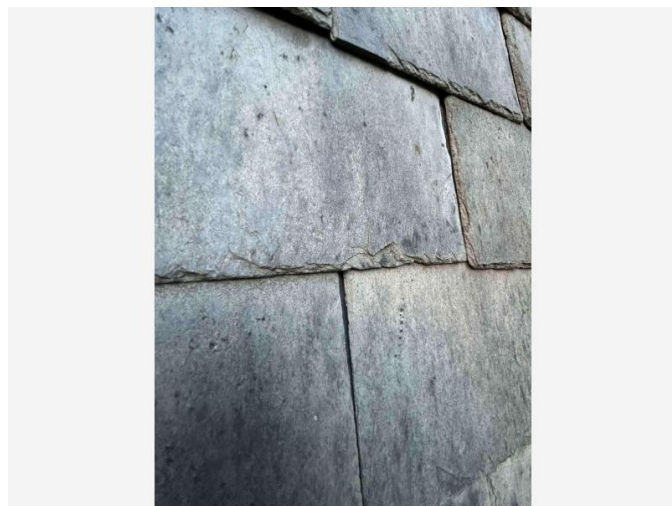
De leien tegen de gevel op de 2e verdieping zijn natuurleien, deze zijn niet-asbestverdacht

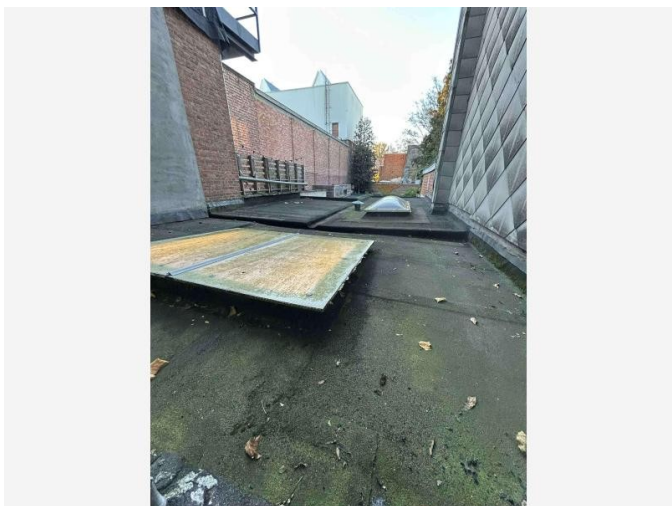
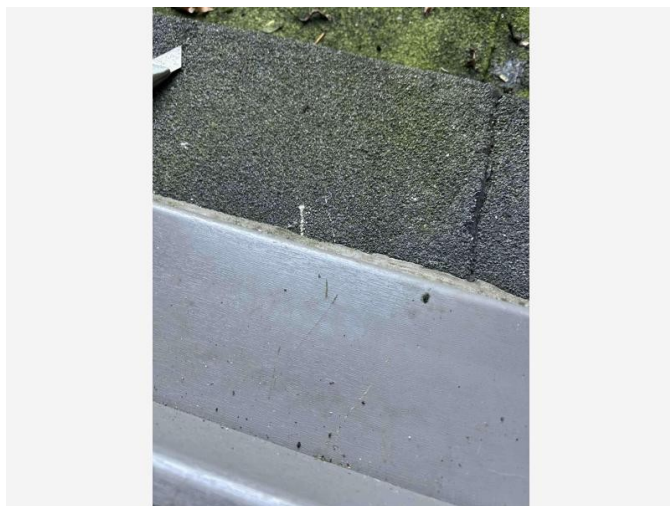
## Fiche 4: Roofing

Geen asbest

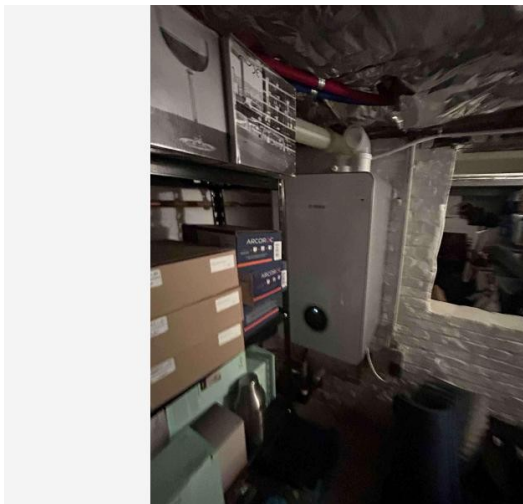
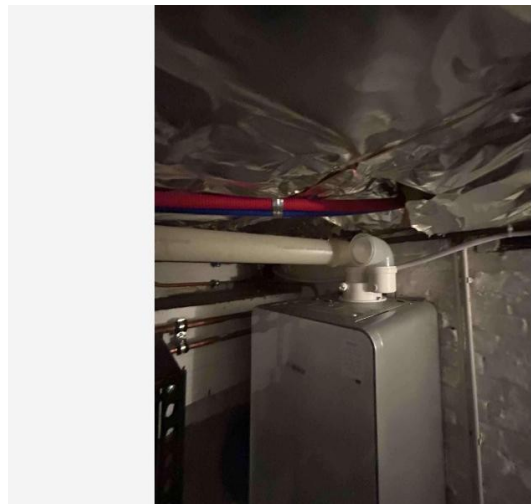
### Fiche 5: Rookgaskanaal

| Beschrijving | Notitie | Terug te vinden op plannen |
|---|---|---|
| Fiche 5: Rookgaskanaal | Het rookgaskanaal bestaat uit PVC, deze is niet-asbestverdacht. | - |

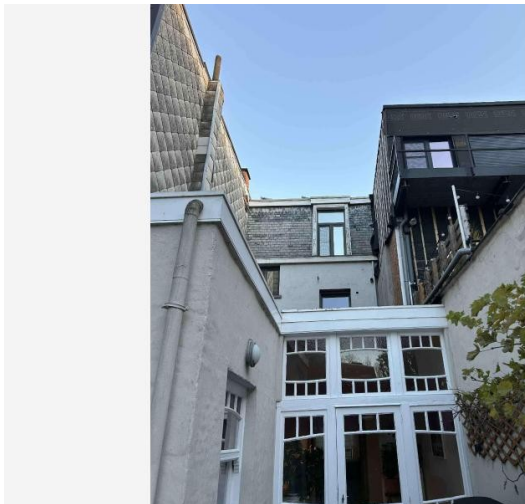
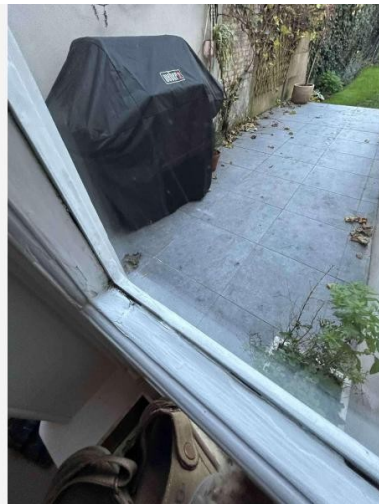
## Fiche 6: Kitten raam

| Beschrijving | Notitie | Terug te vinden op plannen |
|---|---|---|
| Fiche 6: Kitten raam | De kitten aan de ramen bestaan uit siliconen of rubber, deze zijn niet-asbestverdacht. | - |

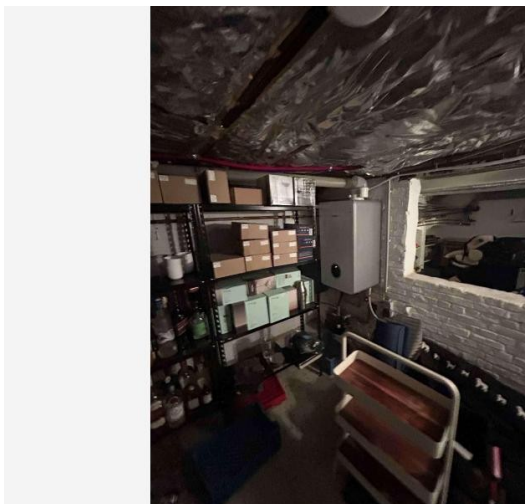
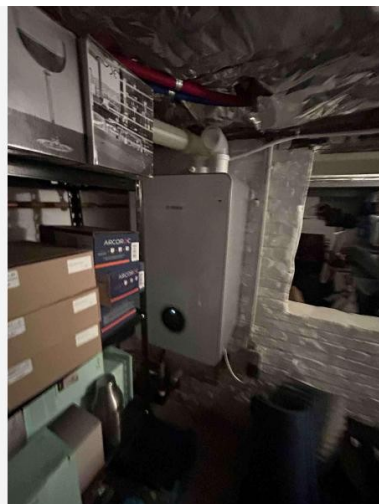
## Fiche 7: Ketel

| Beschrijving | Notitie | Terug te vinden op plannen |
|---|---|---|
| Fiche 7: Ketel | De ketel is geplaatst in 2025, deze is niet-asbestverdacht. | - |
