# Asbestinventarisatetest

Kapelstraat 326, 2660 Antwerpen

Attestnummer : **20251120-000074.000**

Uitgegeven op : **20.11.2025**

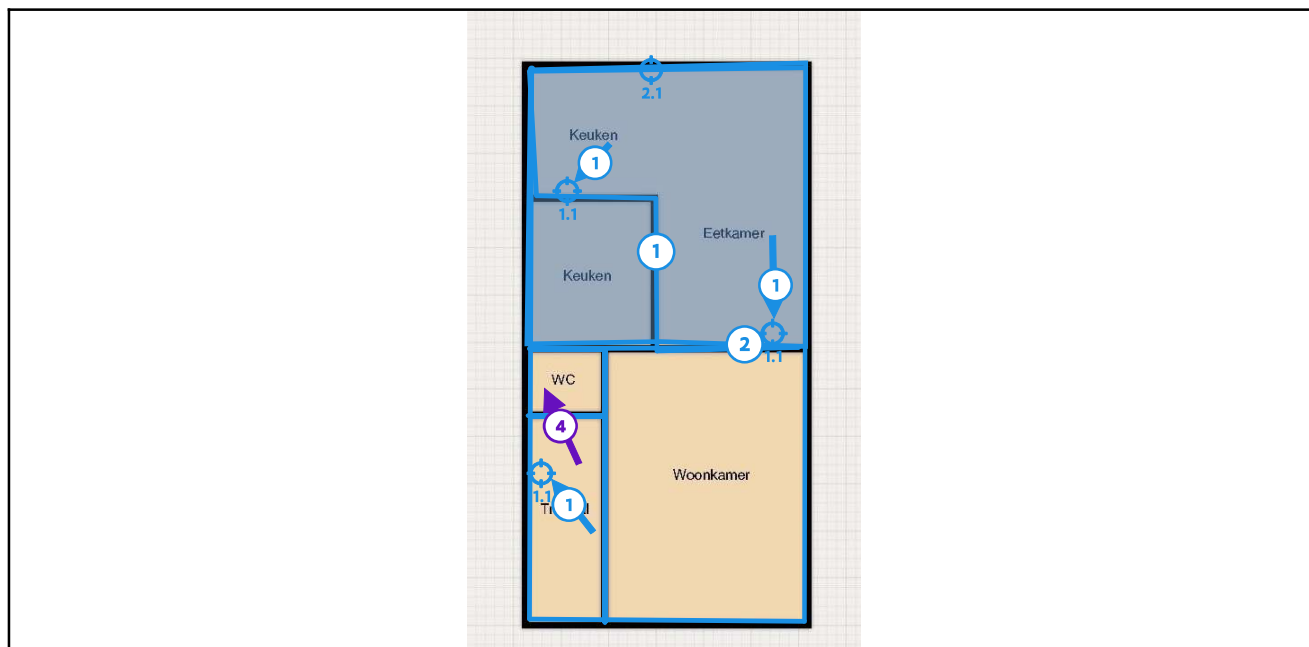
## Plan 1.2: Gelijkvloers

| Beschrijving | Type | Actie |
|---|---|---|
| 1. Pleister muur | Geen asbest | - |
| 2. Roofing | Geen asbest | - |
| 4. Ketel | Overige ruimte of materiaal | - |

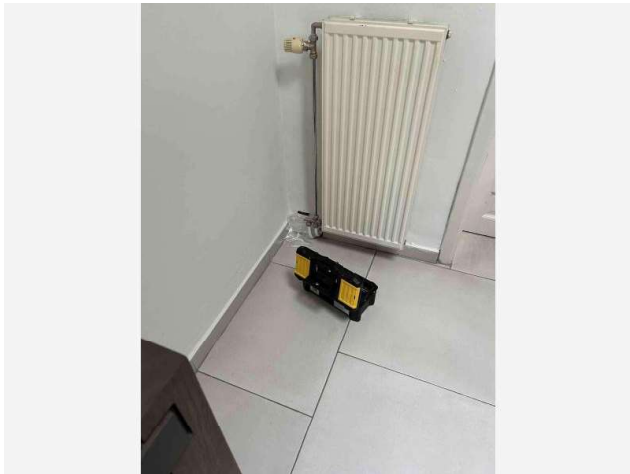
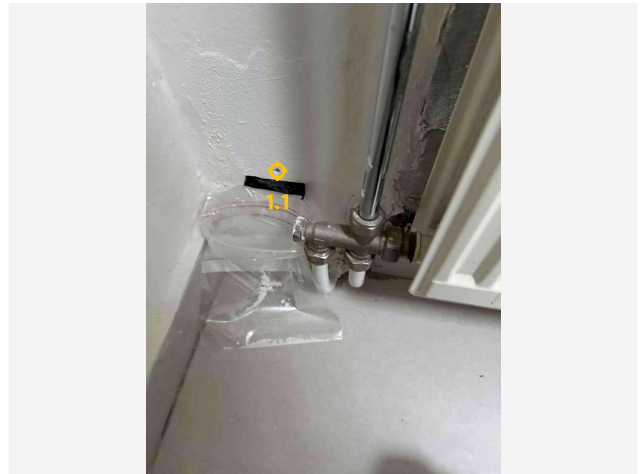
## Fiche 1: Pleister muur

Geen asbest

| # | Type | Referentie | Resultaat |
|---|---|---|---|
| 1.1 | Mengmonster | 2562053-01 | Geen asbest |

| Beschrijving | Pleister muur |
| Bindmiddel van materiaal | Gips - kalk |
| Gebondenheid op basis van bindmiddel | Niet-hechtgebonden |

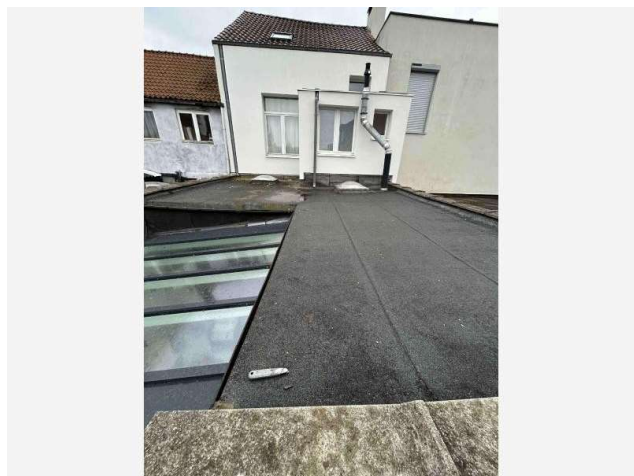
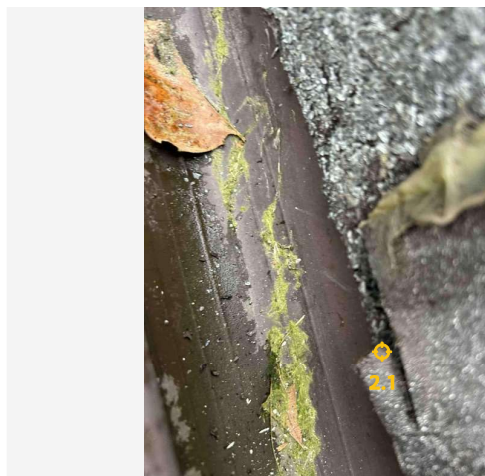
## Fiche 2: Roofing

Geen asbest

| # | Type | Referentie | Resultaat |
|---|---|---|---|
| 2.1 | Puntmonster | 2562053-02 | Geen asbest |

| Beschrijving | Roofing |
| Bindmiddel van materiaal | Bitumen (roofing, teer, asfalt) |
| Gebondenheid op basis van bindmiddel | Hecht |

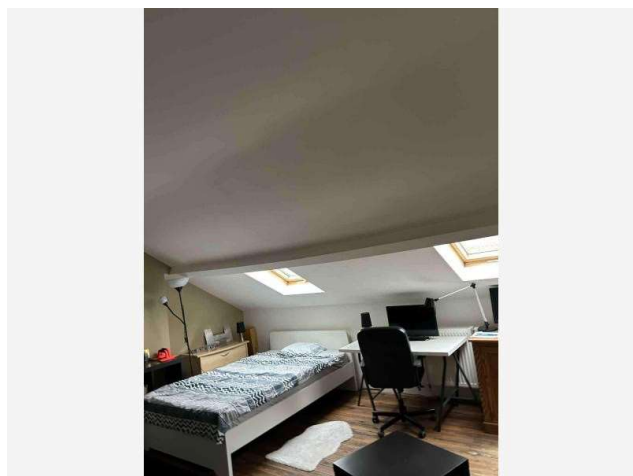
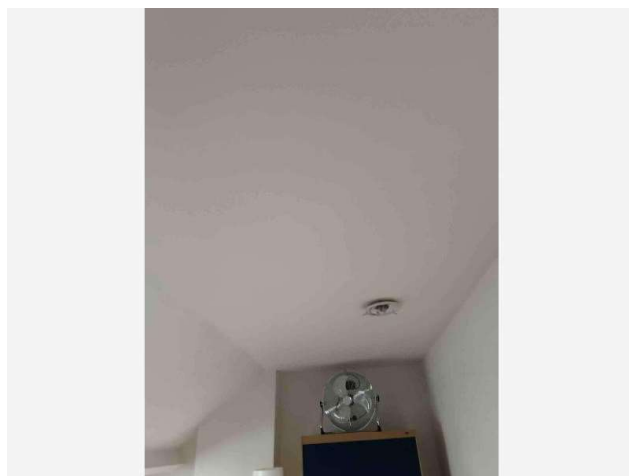
### Fiche 3: Onderdak

| Beschrijving | Notitie | Terug te vinden op plannen |
|---|---|---|
| Fiche 3: Onderdak | - | - |

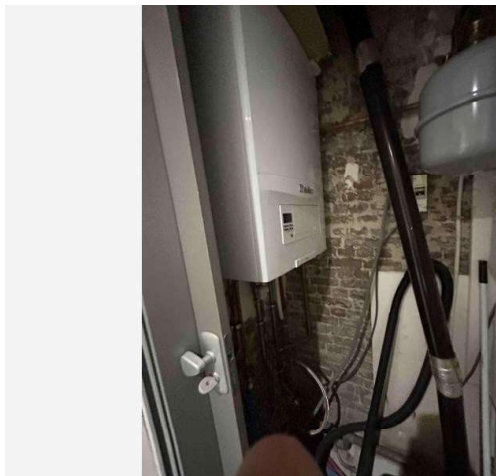
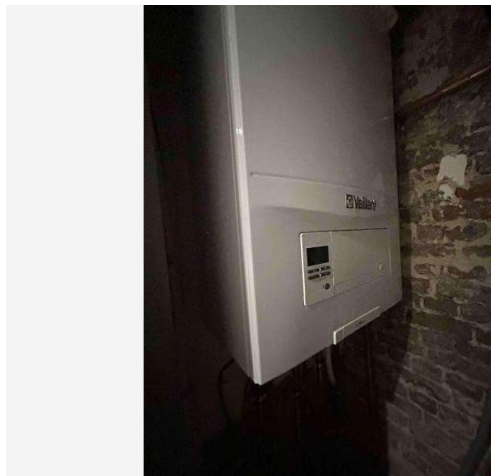
## Fiche 4: Ketel

| Beschrijving | Notitie | Terug te vinden op plannen |
|---|---|---|
| Fiche 4: Ketel | - | Plan 1.2: Gelijkvloers |

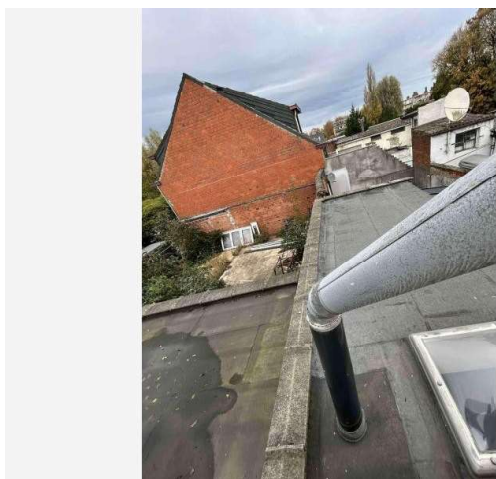
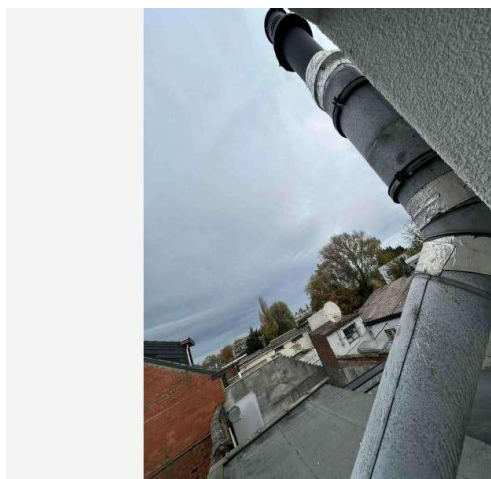
## Fiche 5: Rookgaskanaal

| Beschrijving | Notitie | Terug te vinden op plannen |
|---|---|---|
| Fiche 5: Rookgaskanaal | - | - |

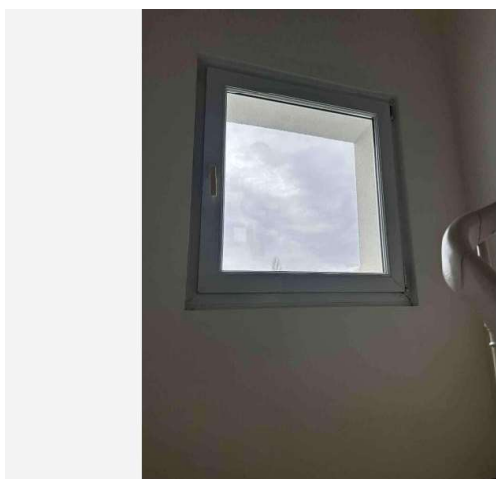
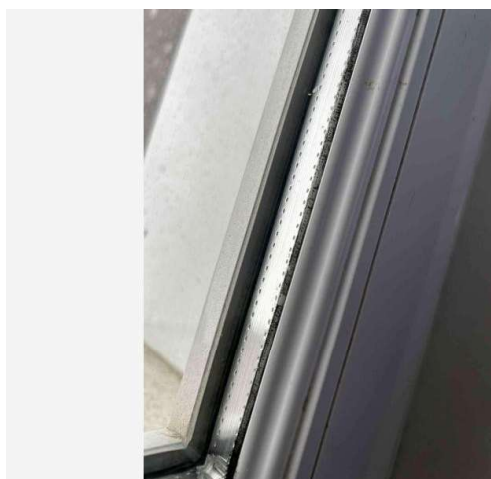
## Fiche 6: Kitten raam

| Beschrijving | Notitie | Terug te vinden op plannen |
|---|---|---|
| Fiche 6: Kitten raam | - | - |
