# Asbestinventarisatetest

Armand Segerslei 85, 2640 Mortsel  
Gemeenschappelijke delen

Attestnummer : 20251120-000167.000

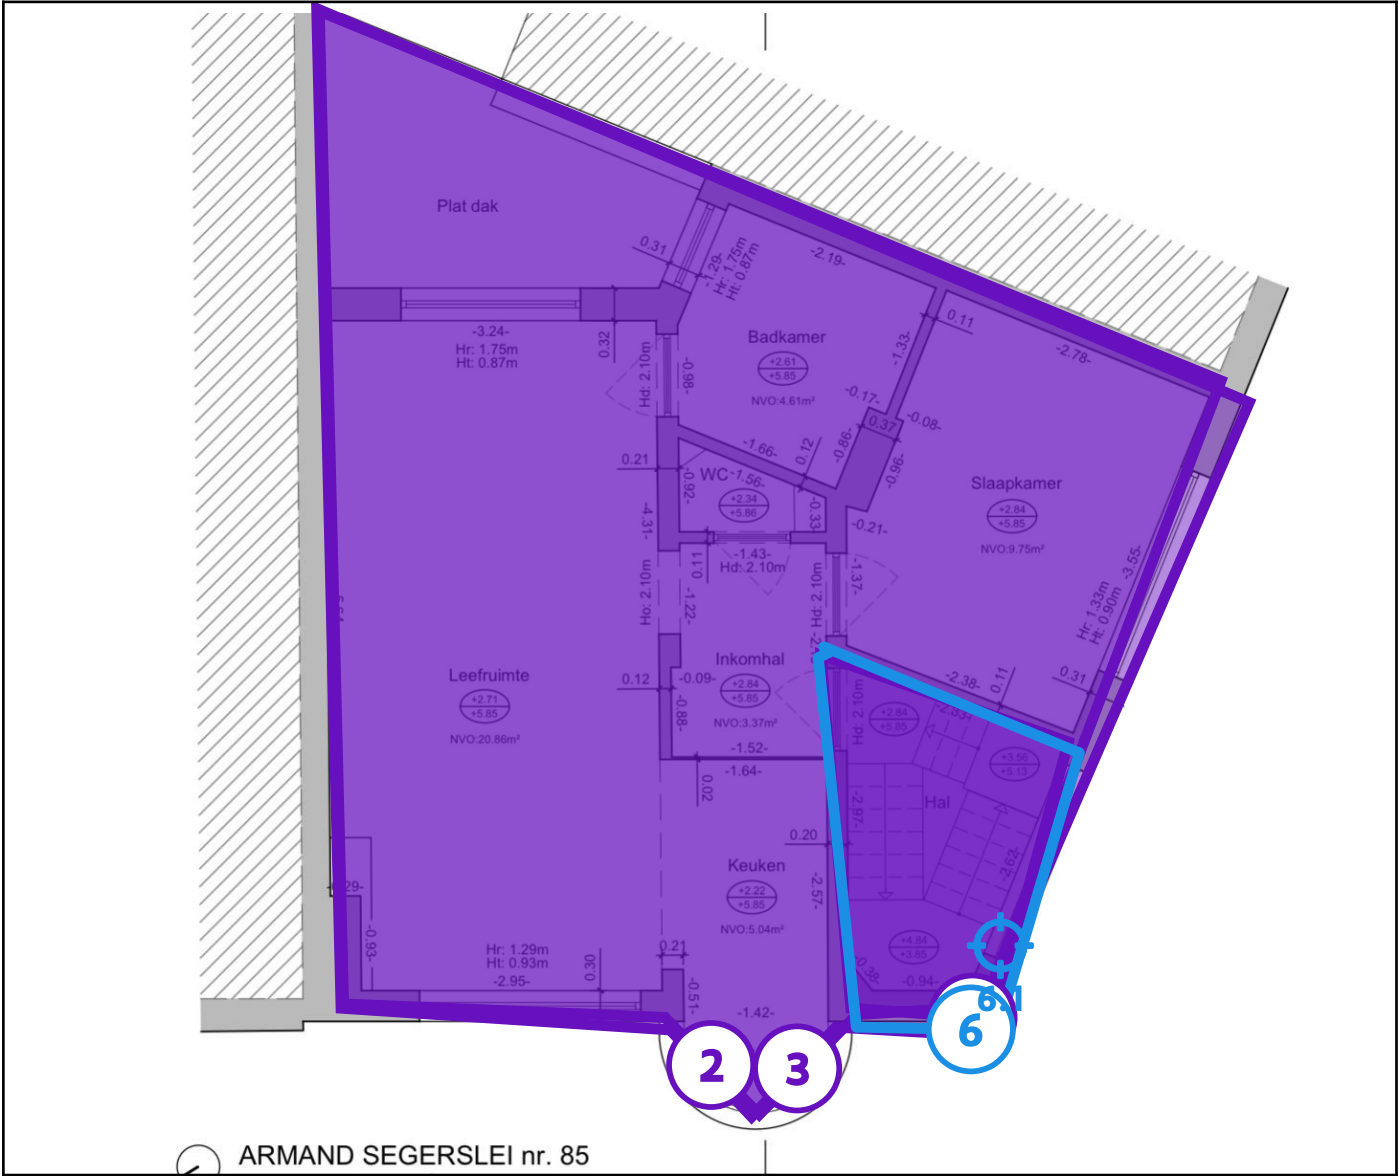
# Plan 1.4: 2e verdieping

| Beschrijving | Type | Actie |
|---|---|---|
| 2. Hoofddak | Beperking | - |
| 3. Onderdak | Beperking | - |

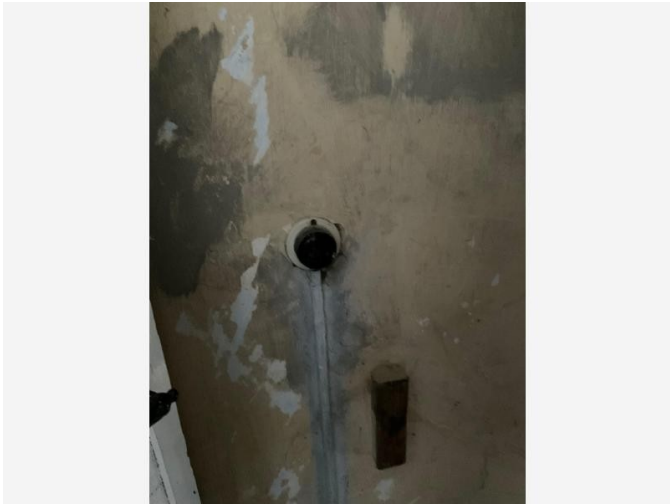
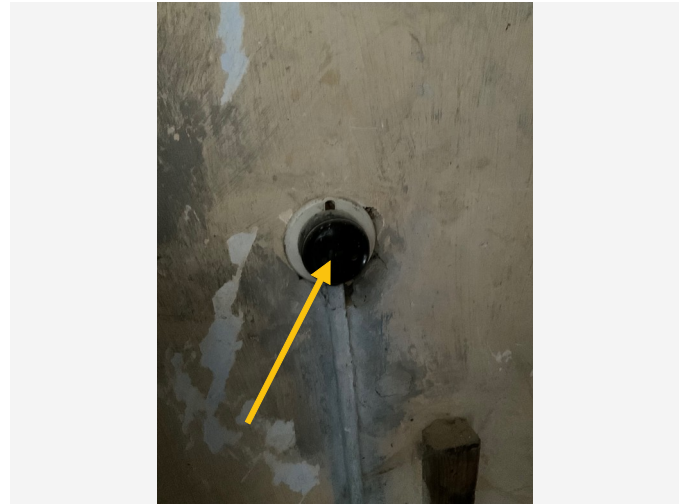
Het asbestmateriaal valt onder de mijlpaal van 2040.

| Eindbeoordeling materiaalrisico | Laag materiaalrisico en/of verlaagde kans op vezelvrijgave |

| Asbestsoort (vezeltype) | Crocidoliet aanwezig |
| Asbestconcentratie | Laag (< 50%) |
| Toestand van het materiaal | Onbeschadigd, niet verweerd |

| Asbestmateriaal | Plaat, paneel, tablet - Type Bakeliet |
| Identificatiemethode | <p>De asbestdeskundige beoordeelt het materiaal als asbestverdacht en dus asbesthoudend, en dit zonder monstername.</p> <p>Motivatie: De monstername brengt andere schade aan dan schade die inherent is aan de monstername.</p> |

- Zorg voor een veilig beheer. Vermijd het beschadigen van het asbestmateriaal. Controleer de toestand jaarlijks op wijzigingen.

- Eenvoudige handelingen: mag via doe-het-zelf of door werknemer(s) met opleidingsattest eenvoudige handelingen  
Schakelaars, stopcontacten en andere gelijkaardige toepassingen kunnen eenvoudig losgeschroefd, afvoeren op de daarvoor voorziene plek op containerpark.

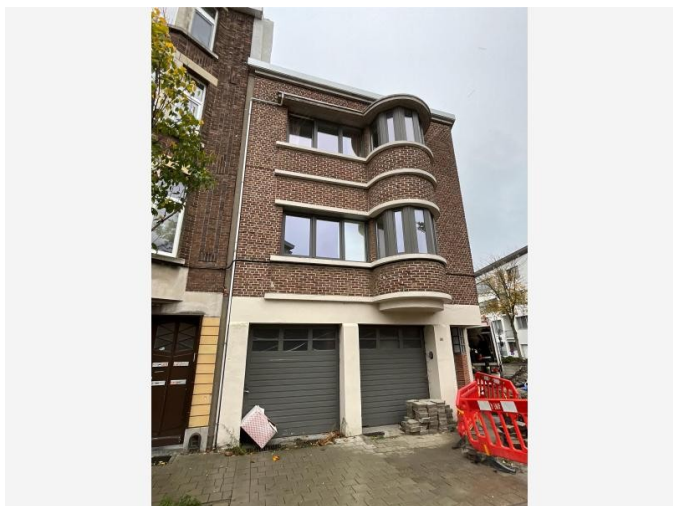
*Situeringsfoto*

#### Permanente beperking

**Reden:** Het te onderzoeken materiaal situeert zich hoger dan 3,50 m te rekenen vanaf een veilige ondergrond

**Uitleg van de asbestdeskundige:** Hoofddak niet bereik- of zichtbaar. Geen risicobeoordeling mogelijk

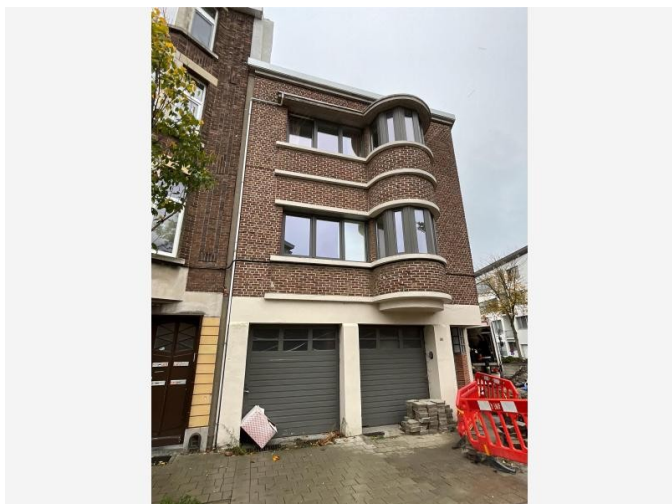
*Situeringsfoto*

### Tijdelijke beperking

**Reden:** Het te onderzoeken materiaal situeert zich hoger dan 3,50 m te rekenen vanaf een veilige ondergrond

**Uitleg van de asbestdeskundige:** Geen risicobeoordeling mogelijk door afwerking langs binnen en hoogte langs buiten.

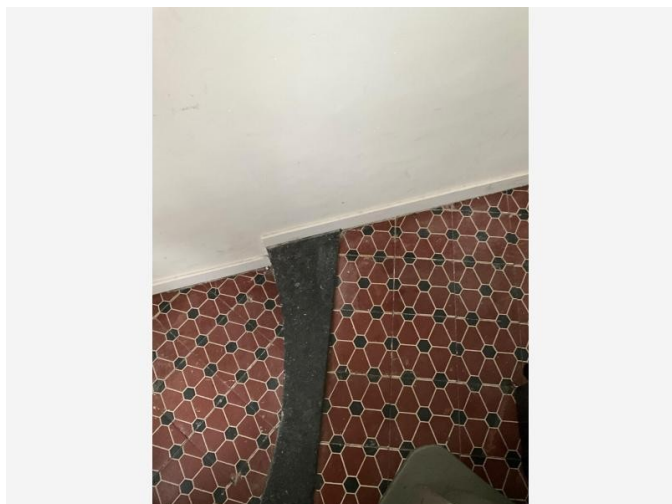
*Situeringsfoto*

In het inspectieprotocol is een monstername van tegellijm verplicht om dit te identificeren als niet-asbesthoudend. Er waren geen facturen ter beschikking die bevestigen dat de tegels na 2001 waren geplaatst. Er waren geen bestaande beschadigingen aan de wandtegels om de lijm voldoende te kunnen inspecteren. Om dit af te toetsen is het aangewezen om bij eventuele renovatiewerken aan de tegels verder onderzoek/staalname te laten uitvoeren ter controle.

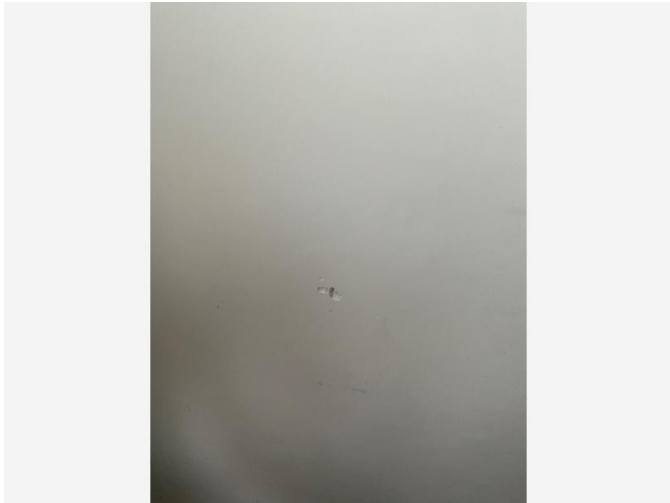
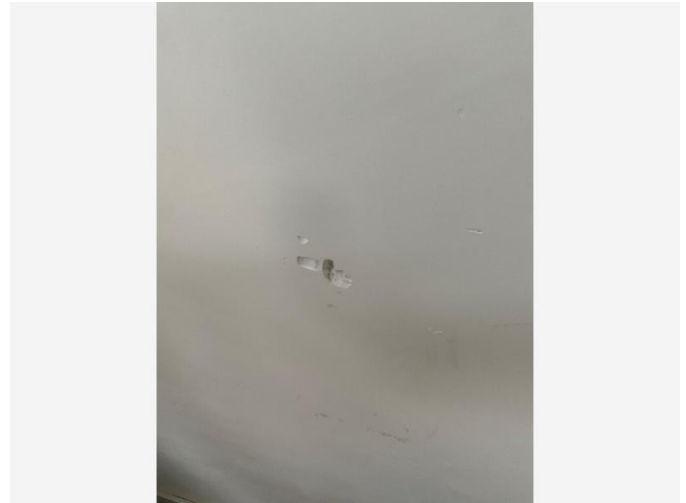
## Fiche 6: Pleister wand

Geen asbest

| # | Type | Referentie | Resultaat |
|---|---|---|---|
| 6.1 | Mengmonster | Pleister wand | Geen asbest |
