# Asbestinventarisatetest

Justus Lipsiusstraat 19, 2650 Edegem

Attestnummer : **20251022-000376.000**

Uitgegeven op : **22.10.2025**

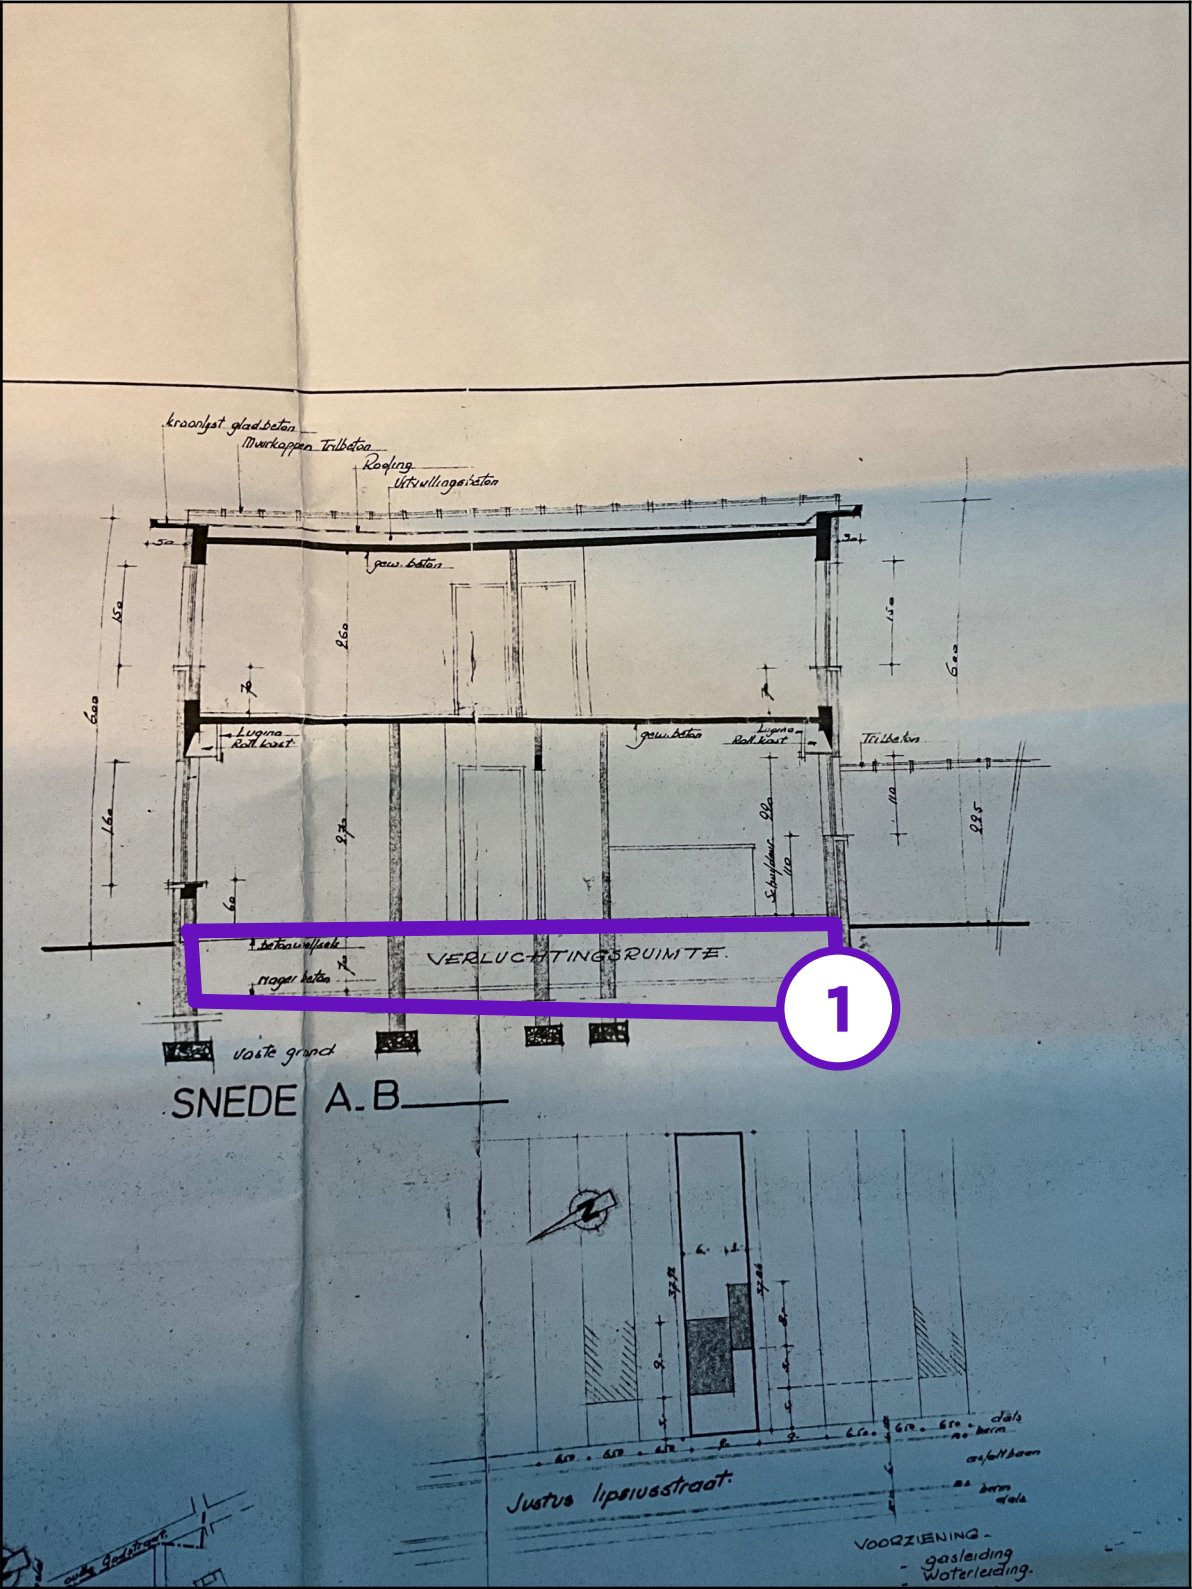
Plan 1.3: image

| 1. Kruipruimte | Beperking | - |

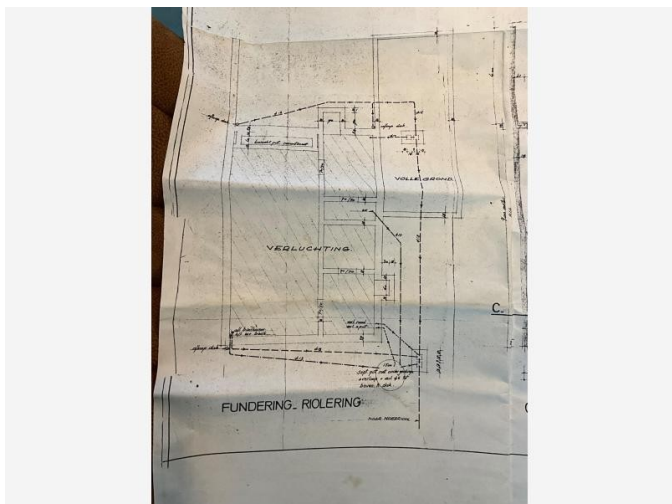
Situeringsfoto

### Permanente beperking

**Reden:** Het onderzoek kan niet uitgevoerd worden binnen de bepalingen van de Welzijnswet

**Uitleg van de asbestdeskundige:** In het inspectieprotocol behoort een ruimte lager dan 1,5 m niet tot het onderzoek.

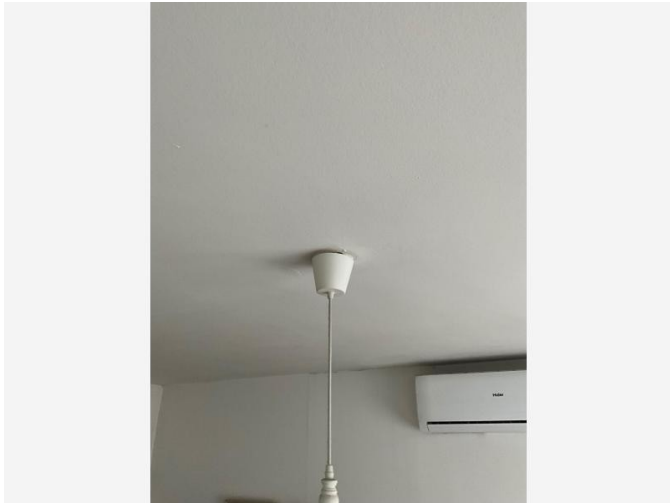
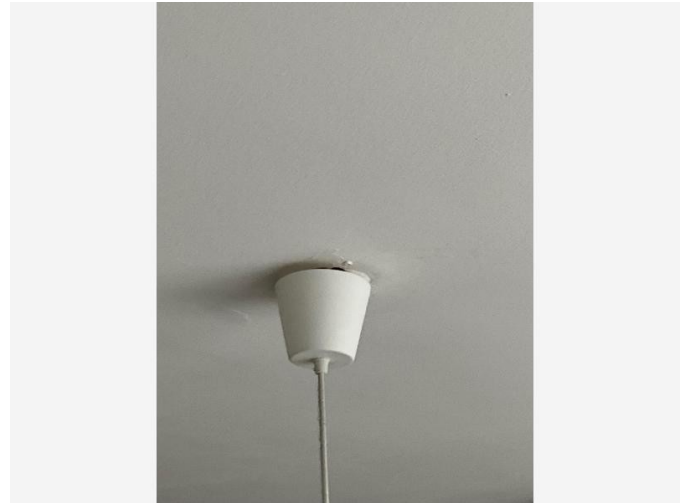
## Fiche 3: Pleister plafond

### Conclusie

Geen asbest

| # | Type | Referentie | Resultaat |
|---|---|---|---|
| 3.1 | Mengmonster | Pleister plafond | Geen asbest |

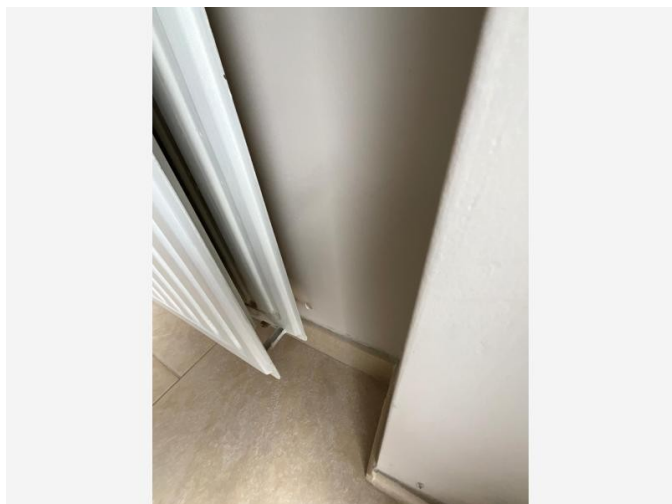
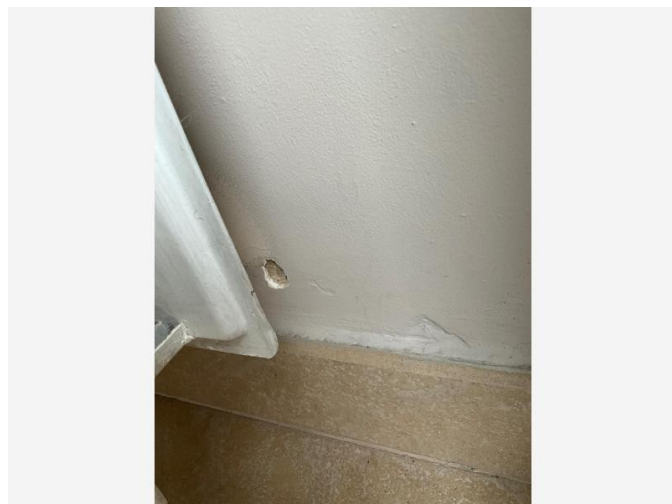
## Fiche 4: Pleister wand

### Conclusie

Geen asbest

| # | Type | Referentie | Resultaat |
|---|---|---|---|
| 4.1 | Mengmonster | Pleister wand | Geen asbest |
