# Asbestinventarisatetest

Antwerpsesteenweg 124, 2550 Kontich

Attestnummer : 20251021-000509.000

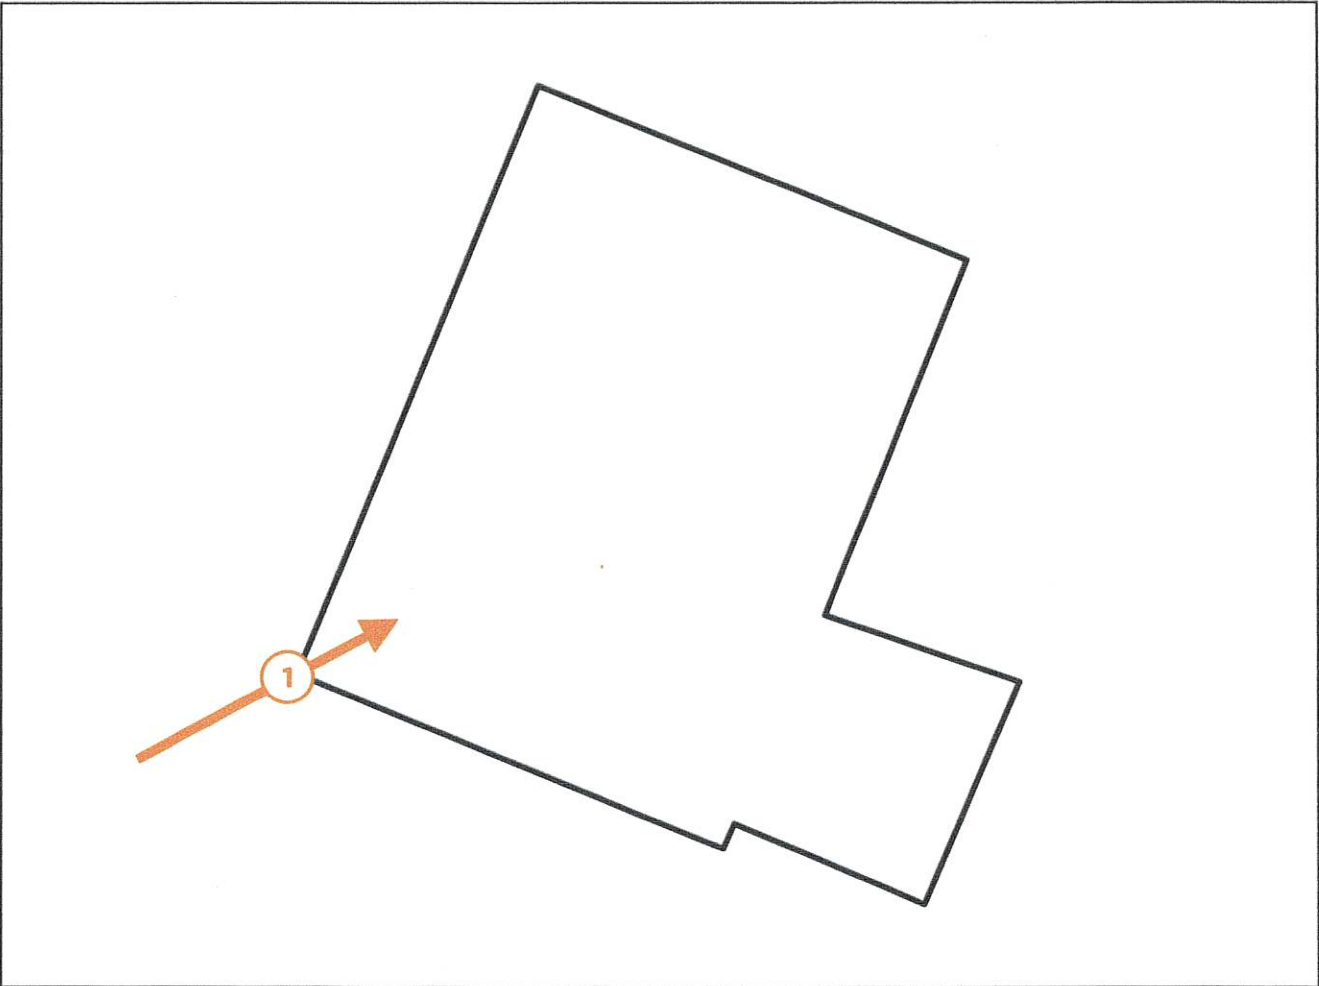
Plan 1.4: KELDER

| Beschrijving | Type | Actie |
|---|---|---|
| 1. Bakelieten elementen | Asbestmateriaal | Verwijderen |

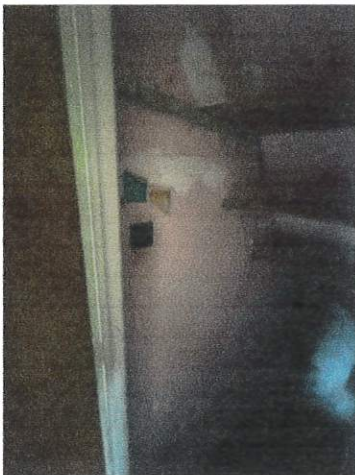
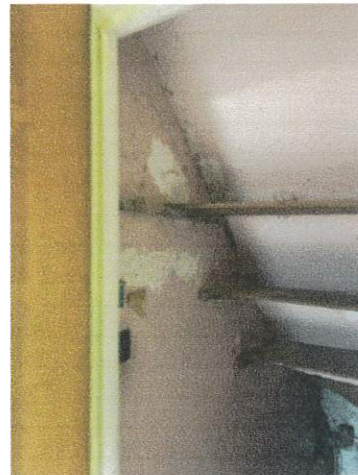
## Fiche 1: Bakelieten elementen

Asbestmateriaal

Overzichtsfoto

Detailfoto

Het asbestmateriaal valt onder de mijlpaal van 2040.

Verhoogd materiaalrisico en/of verhoogde kans op vezelvrijgave

Categorie 1: hechtgebonden in oorsprong

Crocidoliet aanwezig

Laag (< 50%)

Geheel of deels (ook) vrij aan de binnenlucht

Licht beschadigd, licht verweerd. Intact calciumsilicaatmateriaal of categorie III 'gebondenheid'

Verwijderen

- Zorg voor een veilig beheer. Vermijd het beschadigen van het asbestmateriaal. Controleer de toestand jaarlijks op wijzigingen.
- Voer bijkomende staalname(s) uit.

- Eenvoudige handelingen: mag via doe-het-zelf of door werknemer(s) met opleidingsattest eenvoudige handelingen  
De toepassing kan in zijn geheel verwijderd worden zonder verdere beschadiging.

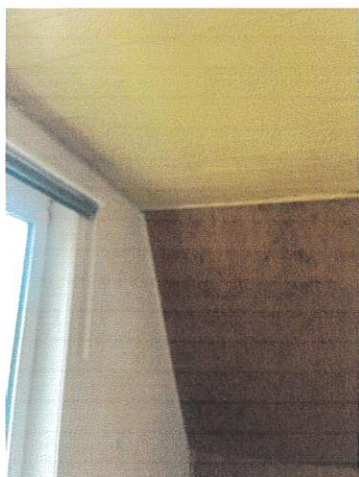
## Fiche 2: Dakafwerking

Onderliggende lagen niet inspecteerbaar.

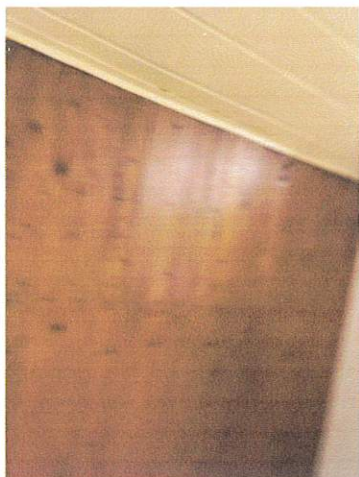
## Fiche 3: Wandafwerking

Achterliggende lagen niet inspecteerbaar.

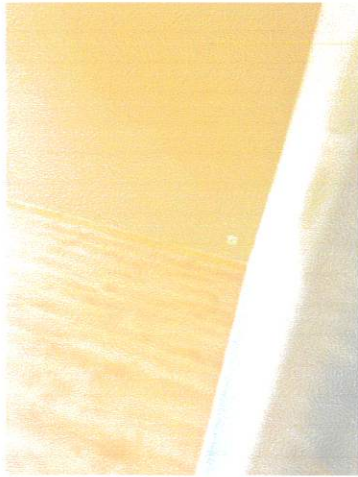
## Fiche 4: Onderliggende lagen – vloeren – plafonden – tegels

Onderliggende lagen vallen buiten de scope van het onderzoek, bij beschadiging of renovatie dienen onderliggende lagen onderzocht te worden om de aanwezigheid van asbesttoepassingen uit te sluiten.

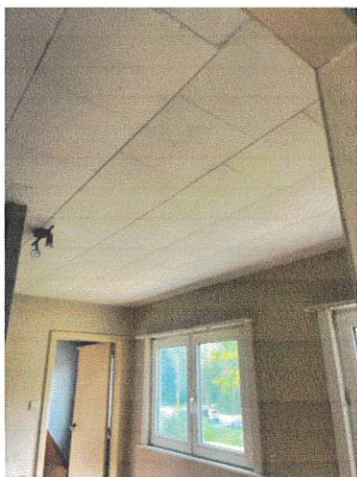
## Fiche 5: Plafond afwerking

Plafonden zijn afgewerkt in niet asbesthoudende materialen, onderliggende lagen vallen buiten de scope van het onderzoek.

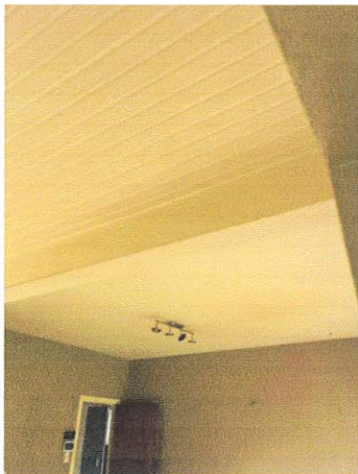
# Fiche 6: Pleisterwerk plafonds

Geen asbest

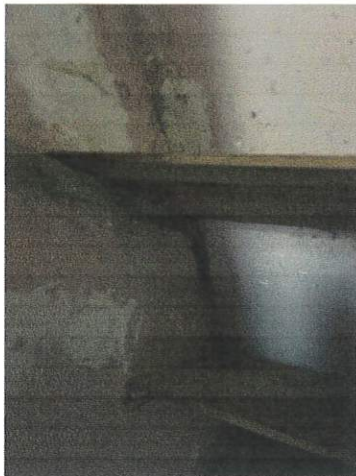
## Fiche 7: Pleisterwerk muren (hoeveelheden)

Geen asbest
