# Asbestinventarisatattest

Fruithoflaan 98/31, 2600 Antwerpen

Attestnummer : 20251205-000349.000

**Niet-asbestveilig**

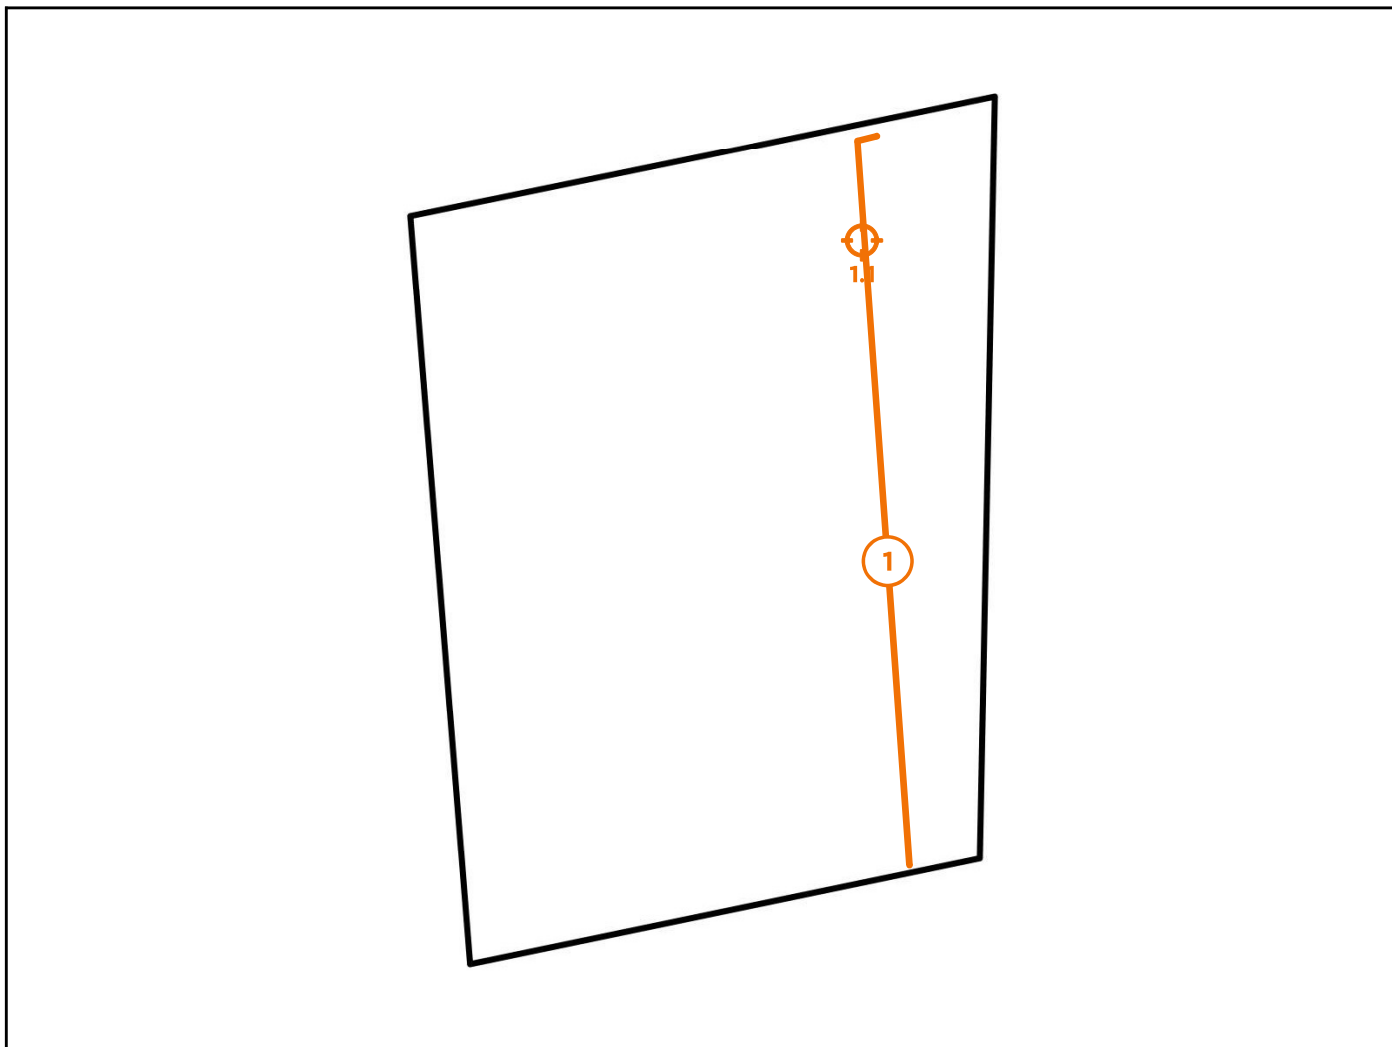
## Plan 2.1: garage

| Beschrijving | Type | Actie |
|---|---|---|
| 1. Verluchtingsbuis | Asbestmateriaal | <a href="#">Verwijderen</a> |

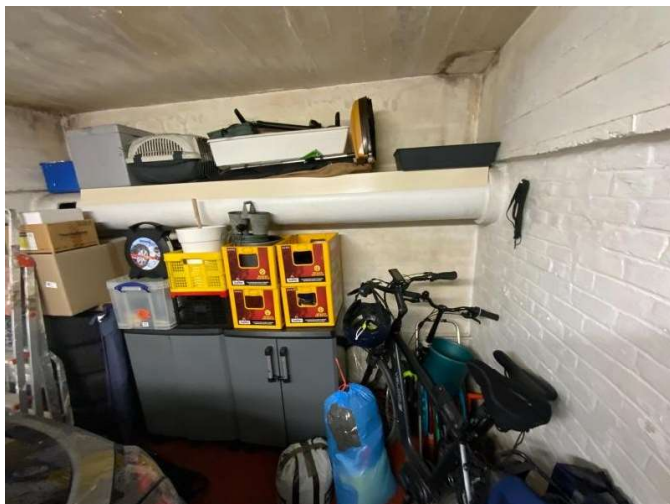
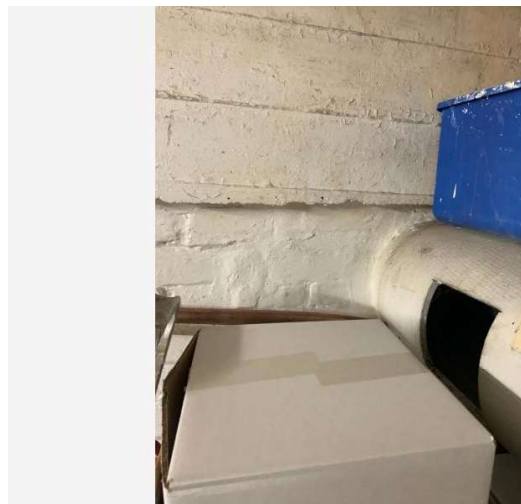
Het asbestmateriaal valt onder de mijlpaal van 2040.

| Eindbeoordeling materiaalisico | Verhoogd materiaalisico en/of verhoogde kans op vezelvrijgave |

| Gebondenheid | Categorie 1: hechtgebonden in oorsprong |
| Asbestsoort (vezeltype) | Crocidoliet aanwezig |
| Asbestconcentratie | Laag (< 50%) |
| Afschermingsgraad van het gehele materiaal | Geheel of deels (ook) vrij aan de binnenlucht |
| Toestand van het materiaal | Licht beschadigd, licht verweerd. Intact calciumsilicaatmateriaal of categorie III 'gebondenheid' |

| # | Type | Referentie | Resultaat |
|---|---|---|---|
| 1.1 | Puntmonster | MM4 | Crocidoliet, Chrysotiel |

| Beschrijving | Verluchtingsbuis |
| Asbestmateriaal | Buis, koker, leiding, pijp, doorvoer |

Verwijderen

- Zorg voor een veilig beheer. Vermijd het beschadigen van het asbestmateriaal. Controleer de toestand jaarlijks op wijzigingen.

- Eenvoudige handelingen: mag via doe-het-zelf of door werknemer(s) met opleidingsattest eenvoudige handelingen  
"het gaat hier om een hechtgebonden asbesttoepassing Raadpleeg de actuele wetgeving op de website van OVAM. Onder strikte voorwaarden kan het eventueel toegestaan zijn om deze toepassing zelf te verwijderen. Bij twijfel wordt echter sterk aangeraden om een erkende asbestverwijderaar te raadplegen. Zorg er bovendien voor dat u zich goed informeert via de websites van OVAM en andere officiële bronnen over de vereiste persoonlijke beschermingsmaatregelen en de richtlijnen voor het veilig verwijderen van asbest.  
bekijk ook steeds de richtlijnen onderaan dit attest."

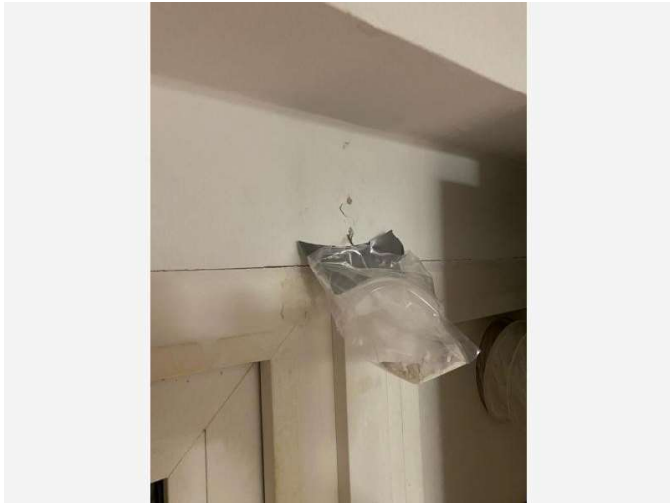
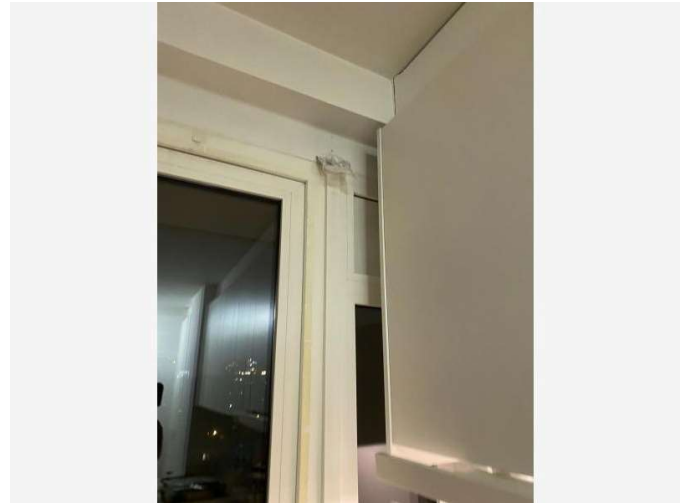
## Fiche 2: Pleisterwerk muren

Geen asbest

| # | Type | Referentie | Resultaat |
|---|---|---|---|
| 2.1 | Mengmonster | MM1 | Geen asbest |

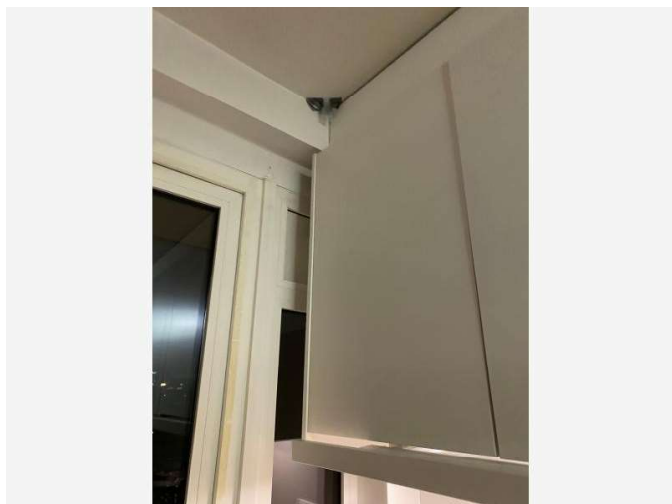
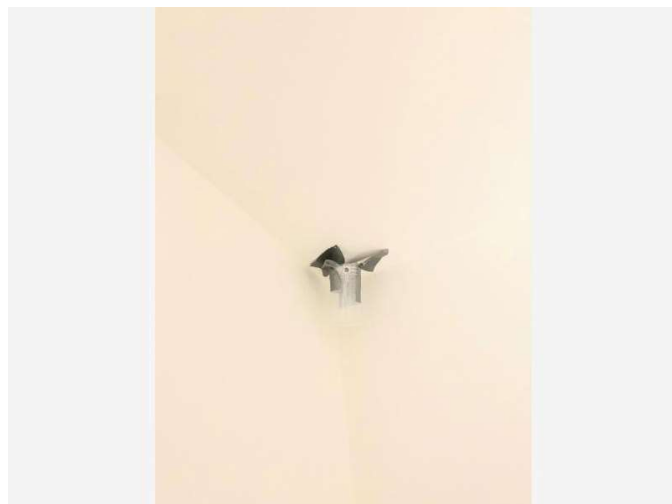
## Fiche 3: Pleisterwerk plafonds

Geen asbest

| # | Type | Referentie | Resultaat |
|---|---|---|---|
| 3.1 | Mengmonster | M02 | Geen asbest |

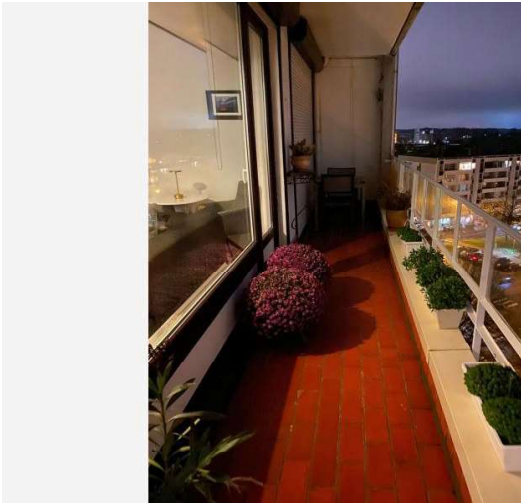
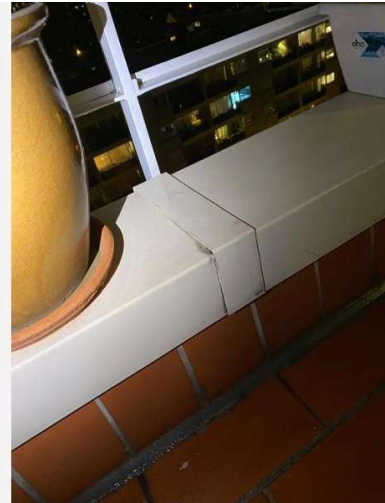
## Fiche 4: Mastiek

Geen asbest

| # | Type | Referentie | Resultaat |
|---|---|---|---|
| 4.1 | Puntmonster | MM3 | Geen asbest |
