# Asbestinventarisatetest

Spoorweglaan 7, 2610 Antwerpen

Attestnummer : 20251209-000295.000

**Asbestveilig** (maar mogelijk niet asbestvrij)

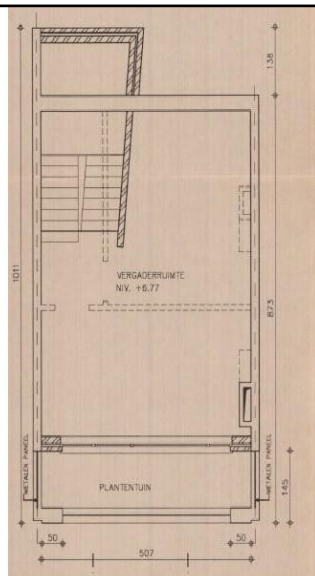
## Plan 1.4: Zolder verdieping

Al de wanden waren afgewerkt met  
pleisterwerk

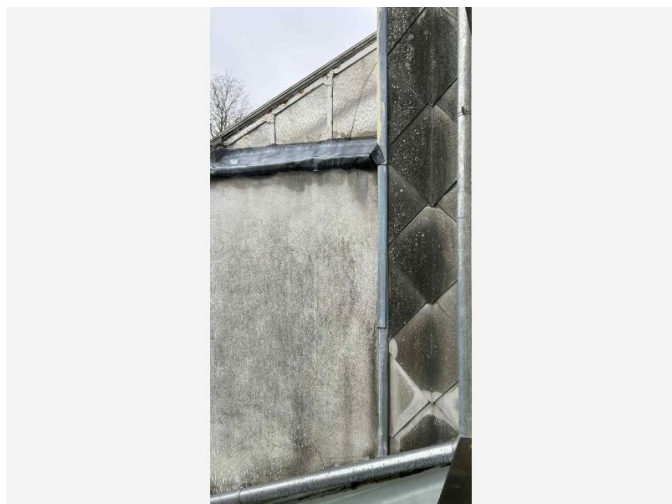
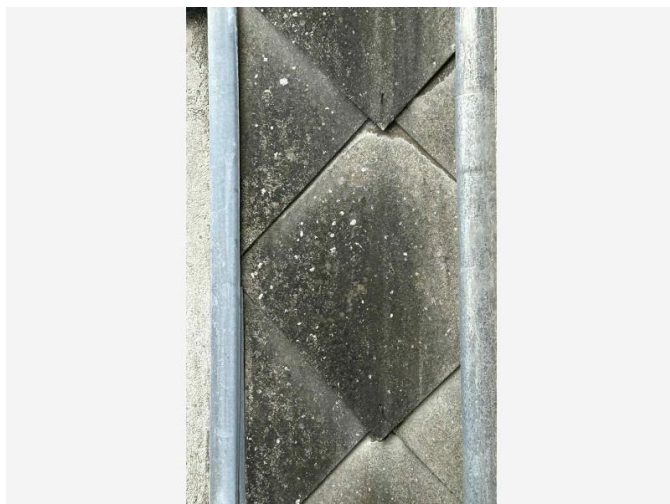
De leien tegen de gevel van de buurt zijn vermoedelijk asbestverdacht, let op bij afbraak of schade.

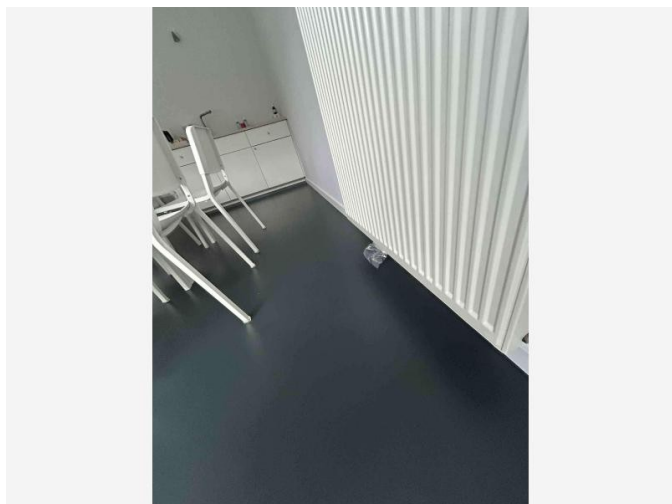
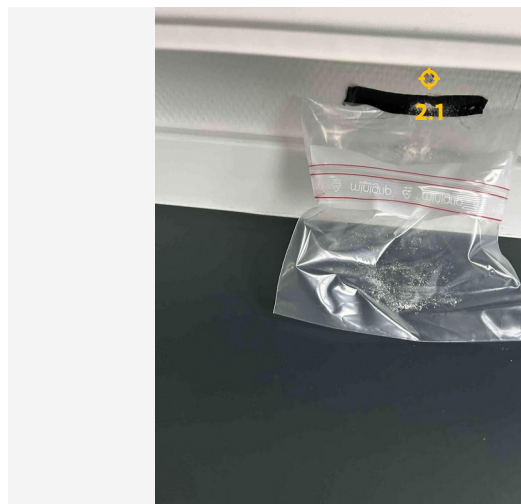
## Fiche 2: Pleister wanden

Geen asbest

| Bindmiddel van materiaal | Gips - kalk |
| Gebondenheid op basis van bindmiddel | Niet-hechtgebonden |
| Hoeveelheid (oppervlakte - dikte - aantal) | • 150,00 m <sup>2</sup> - 0,20 cm - 1 stuk |

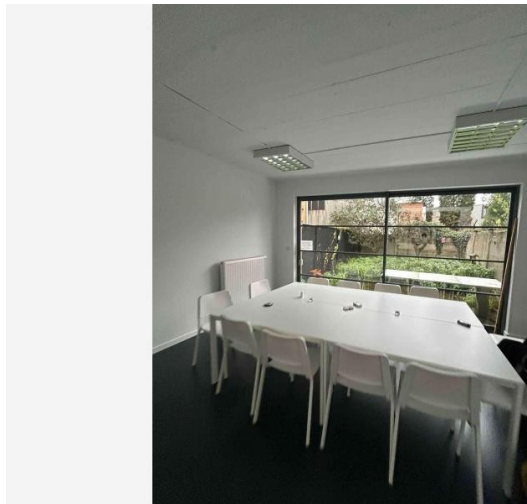
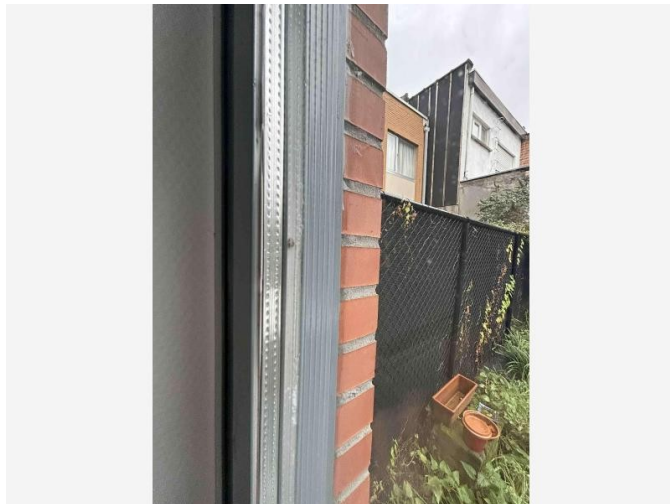
### Fiche 3: Kitten raam

| Beschrijving | Notitie | Terug te vinden op plannen |
|---|---|---|
| Fiche 3: Kitten raam | De kitten van de ramen bestaan uit siliconen, deze zijn niet-asbestverdacht | - |

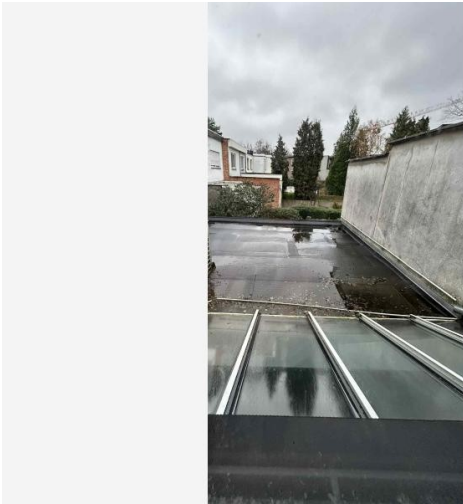
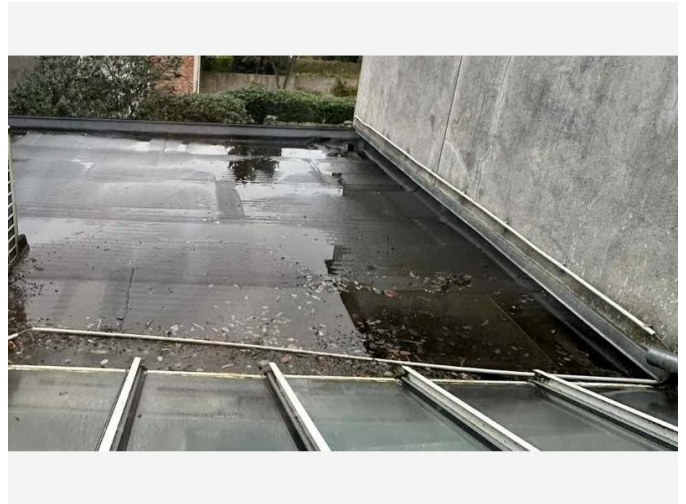
## Fiche 4: Dakbedekking

| Beschrijving | Notitie | Terug te vinden op plannen |
|---|---|---|
| Fiche 4: Dakbedekking | Bij dakwerken in 2021 is er nieuwe roofing gelegd op de platte daken | Plan 1.3: 1e verdieping |

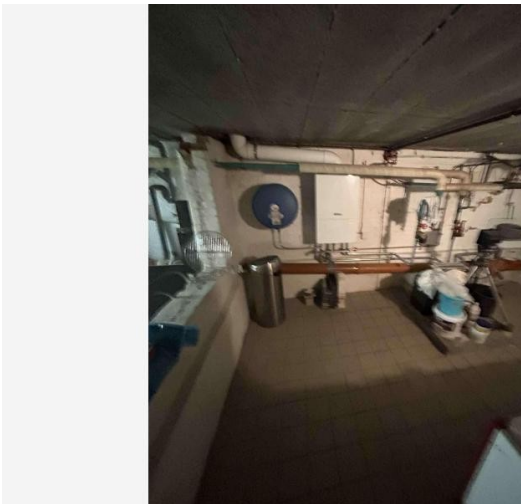
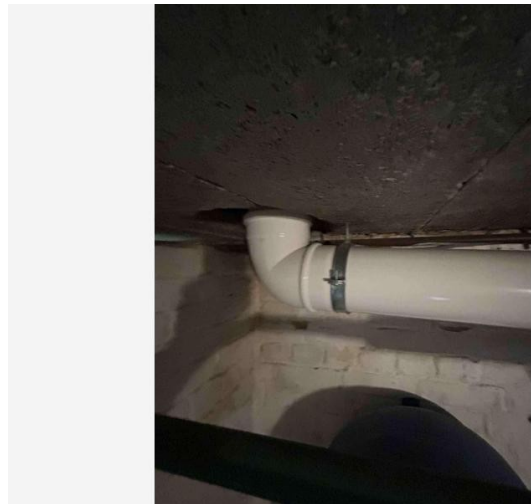
## Fiche 5: Rookgaskanaal

| Beschrijving | Notitie | Terug te vinden op plannen |
|---|---|---|
| Fiche 5: Rookgaskanaal | Het Rookgaskanaal bestaat uit PVC deze is niet-asbestverdacht. | Plan 1.1: Kelder |

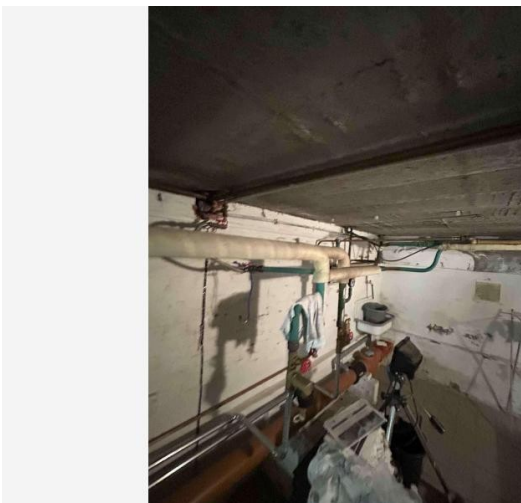
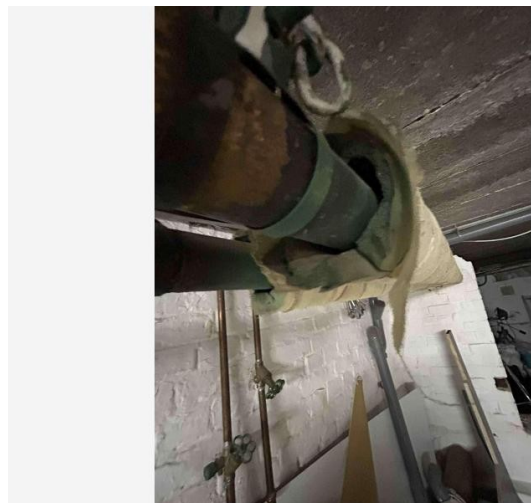
## Fiche 6: Leidingisolatie

| Beschrijving | Notitie | Terug te vinden op plannen |
|---|---|---|
| Fiche 6: Leidingisolatie | De Leidingisolatie bestaat uit mousse, deze is niet-asbestverdacht | Plan 1.1: Kelder |

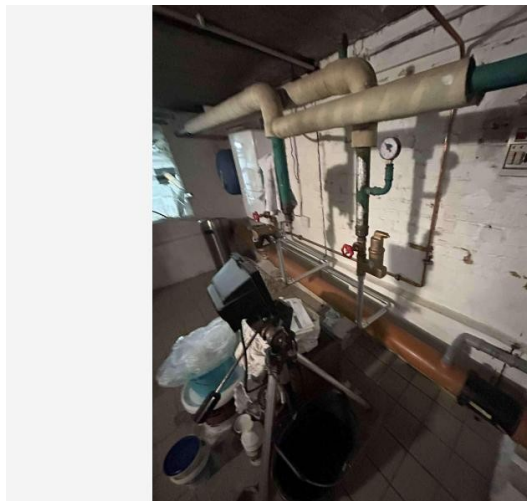
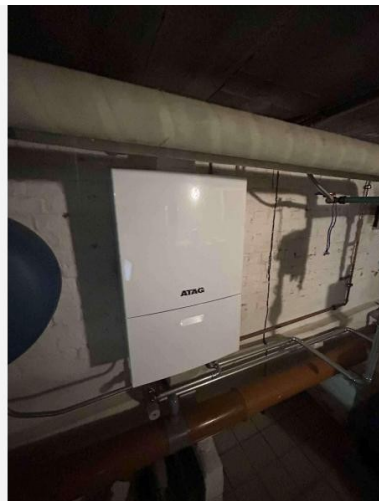
## Fiche 7: Ketel

| Beschrijving | Notitie | Terug te vinden op plannen |
|---|---|---|
| Fiche 7: Ketel | De ketel is geplaatst in 2021, deze is niet-asbestverdacht | Plan 1.1: Kelder |
