# Asbestinventarisatetest

Fodderiestraat 80, 2660 Antwerpen

Attestnummer : **20260105-000110.000**

Uitgegeven op : **05.01.2026**

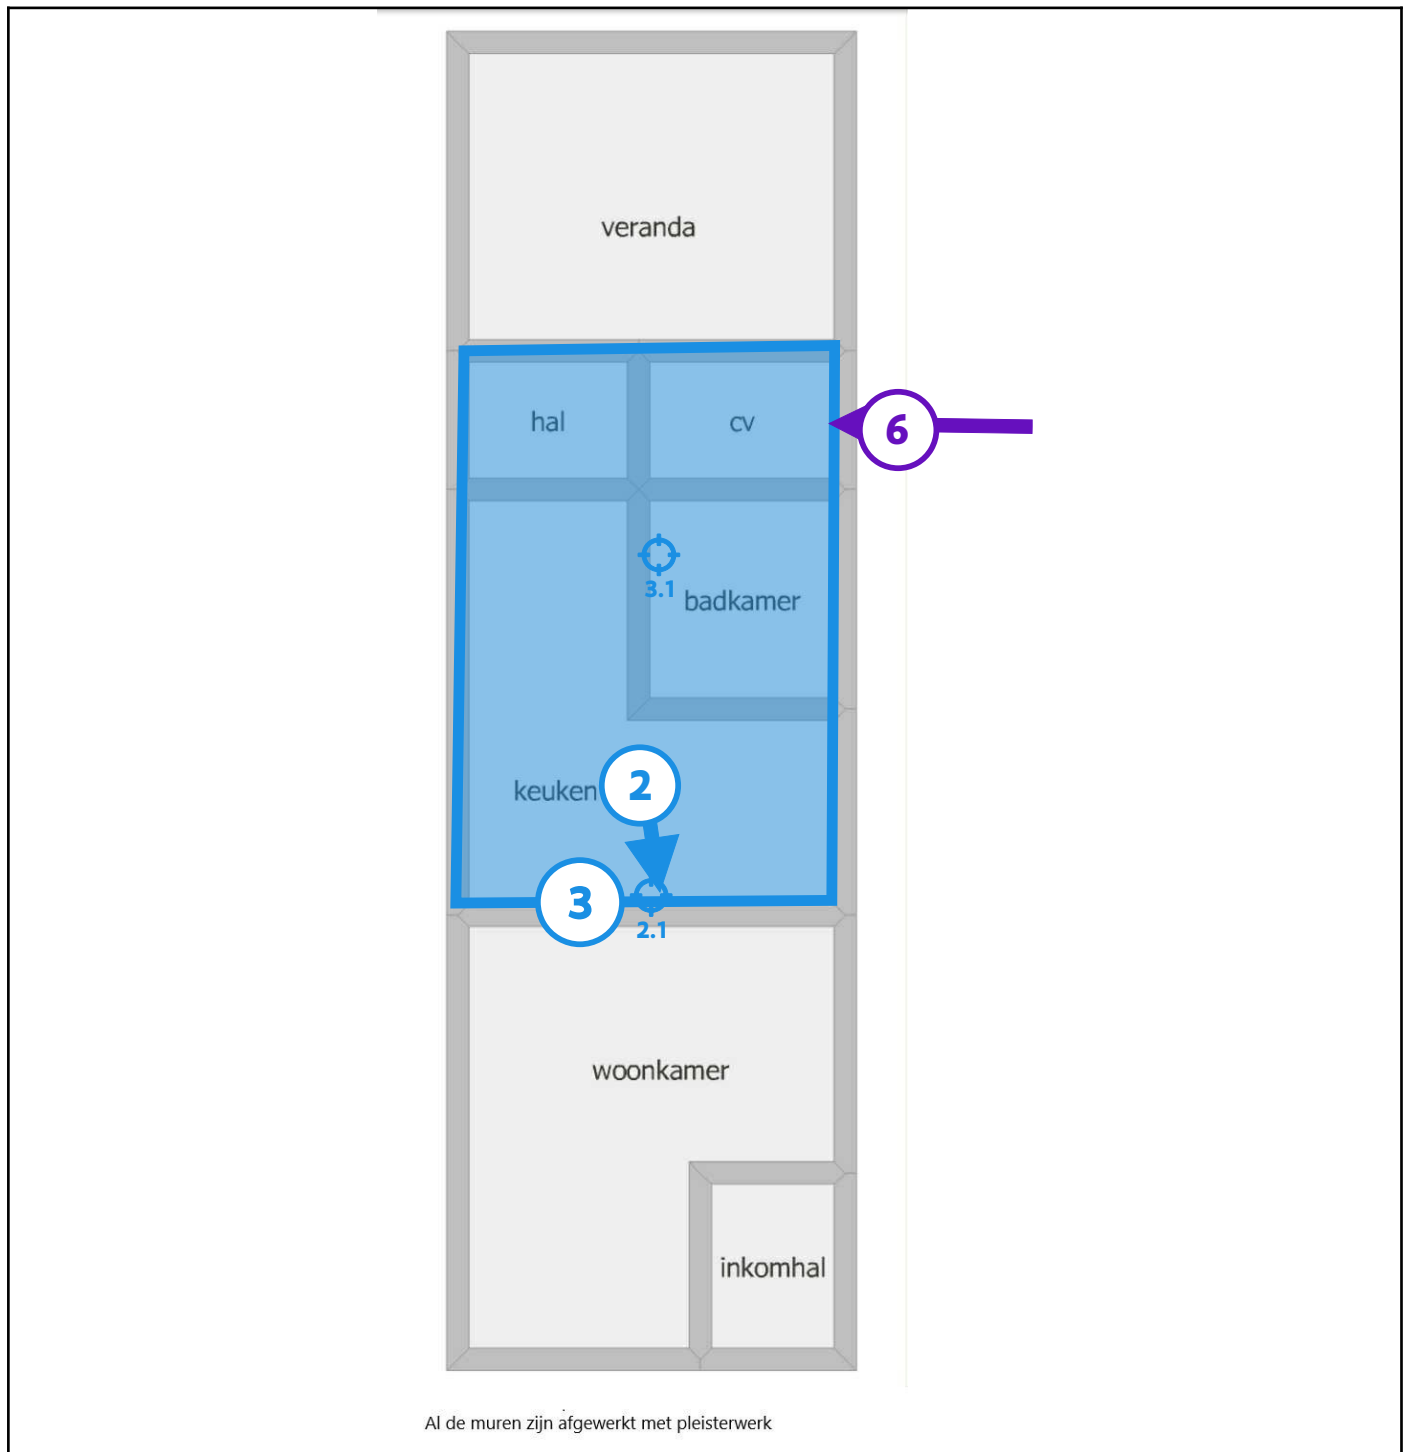
## Plan 1.2: gelijkvloers

| Beschrijving | Type | Actie |
|---|---|---|
| 2. Pleister muren | Geen asbest | - |

| 3. Roofing plat dak | Geen asbest | - |

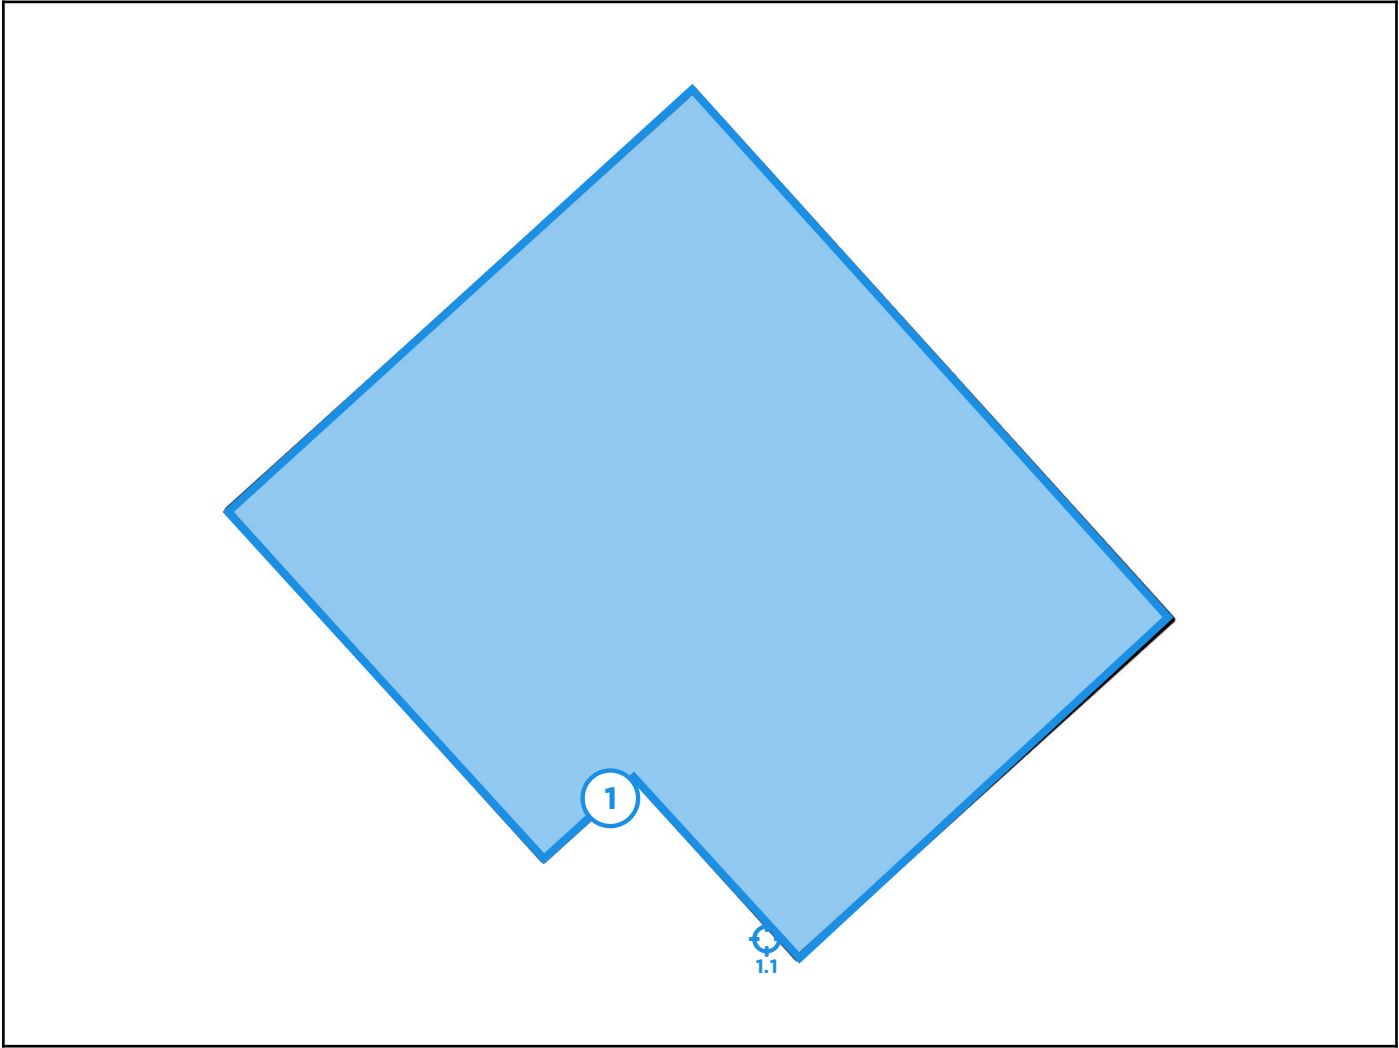
## Plan 2.1: Bijgebouw plan

| Beschrijving | Type | Actie |
|---|---|---|
| 1. Roofing tuinhuis | Geen asbest | - |

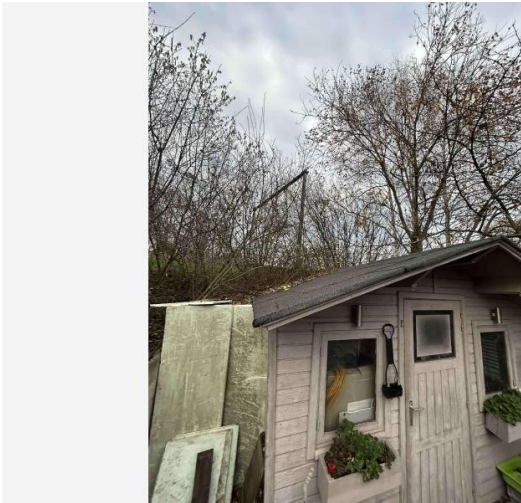
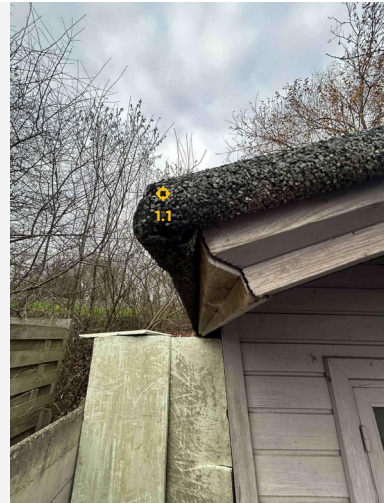
## Fiche 1: Roofing tuinhuis

Geen asbest

| # | Type | Referentie | Resultaat |
|---|---|---|---|
| 1.1 | Puntmonster | 2567708-03 | Geen asbest |

| Bindmiddel van materiaal | Bitumen (roofing, teer, asfalt) |

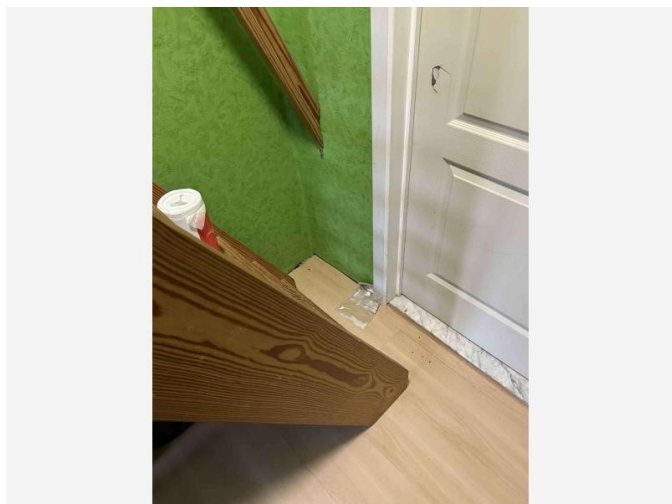
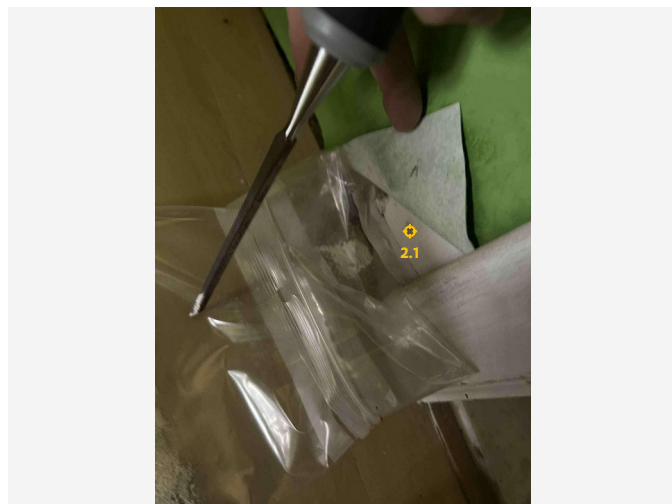
## Fiche 2: Pleister muren

Geen asbest

| # | Type | Referentie | Resultaat |
|---|---|---|---|
| 2.1 | Mengmonster | 2567708-01 | Geen asbest |

| Bindmiddel van materiaal | Gips - kalk |

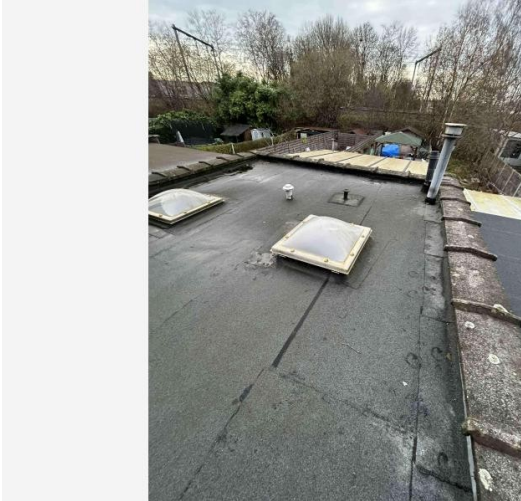
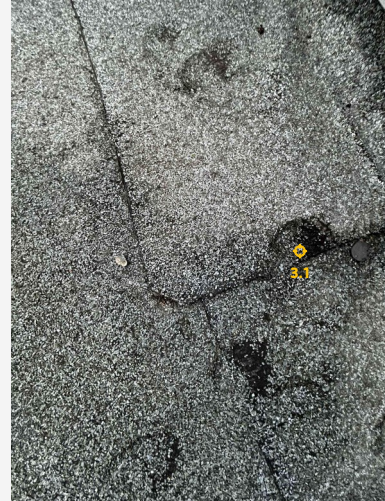
## Fiche 3: Roofing plat dak

Geen asbest

| # | Type | Referentie | Resultaat |
|---|---|---|---|
| 3.1 | Puntmonster | 2567708-02 | Geen asbest |

| Bindmiddel van materiaal | Bitumen (roofing, teer, asfalt) |

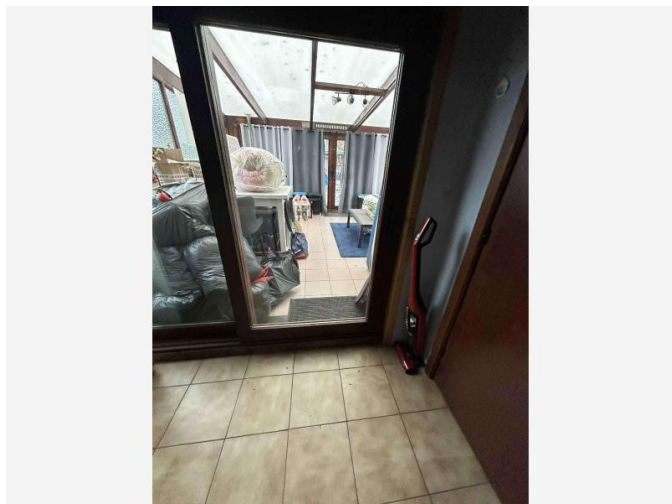
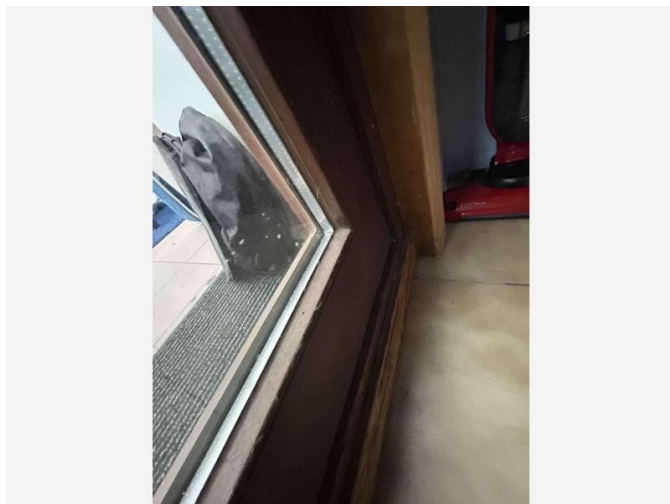
### Fiche 5: Kitten raam

| Beschrijving | Notitie | Terug te vinden op plannen |
|---|---|---|
| Fiche 5: Kitten raam | De kitten van de ramen bestaan uit siliconen, deze zijn niet-asbestverdacht. | - |

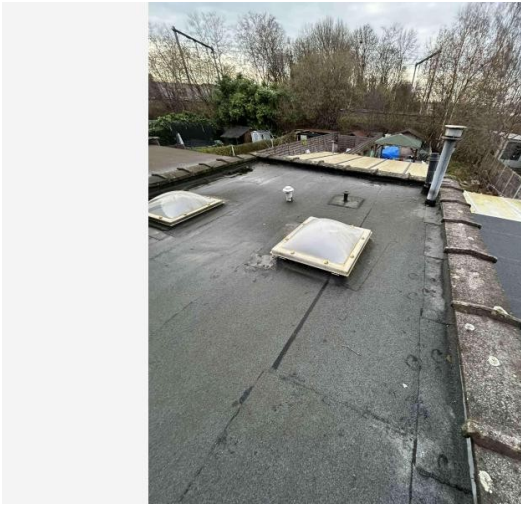
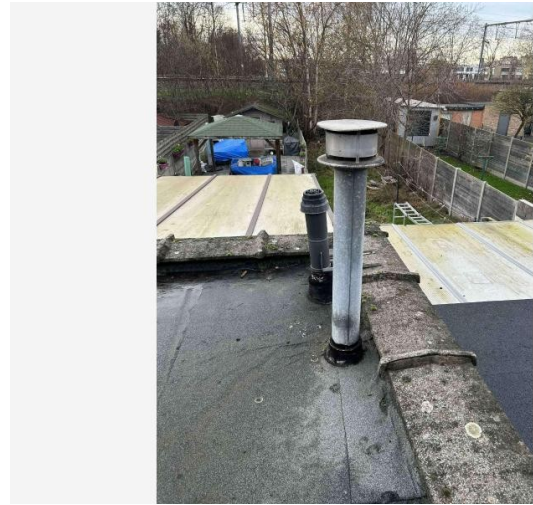
## Fiche 6: Rookgaskanaal

| Beschrijving | Notitie | Terug te vinden op plannen |
|---|---|---|
| Fiche 6: Rookgaskanaal | De rookgaskanalen bestaan uit metaal en PVC, deze zijn niet-asbestverdacht | Plan 1.2: gelijkvloers |
