# Asbestinventarisatetest

Oogststraat 40A/11, 2600 Antwerpen

Attestnummer : **20260105-000115.000**

Uitgegeven op : **05.01.2026**

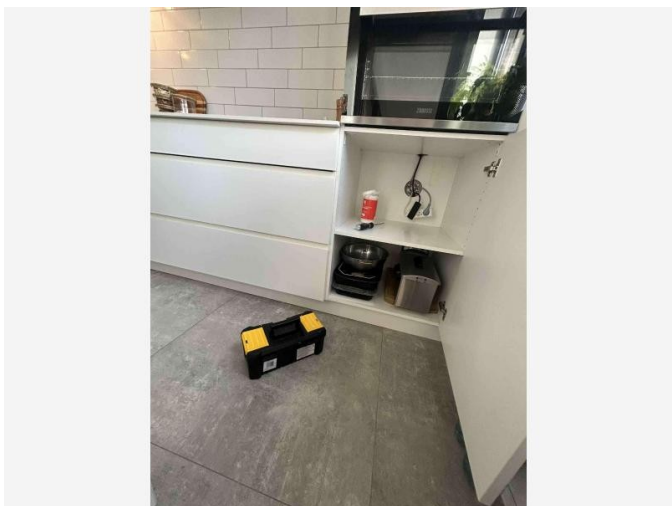
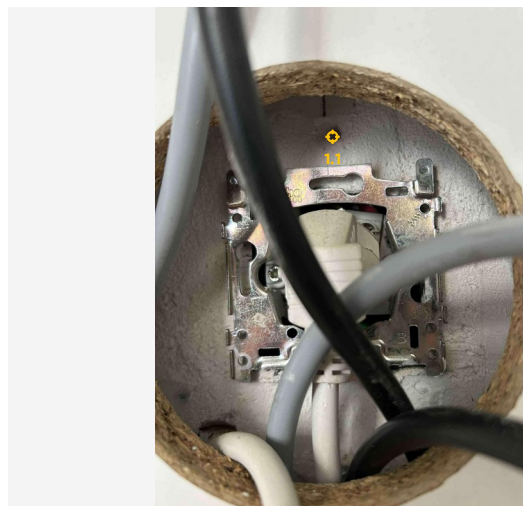
## Fiche 1: Pleisterwerk

Geen asbest

| # | Type | Referentie | Resultaat |
|---|---|---|---|
| 1.1 | Mengmonster | 2568364-02 | Geen asbest |

| Opmerking | De plafonds waren afgewerkt met gyprocplaten, deze zijn niet-asbestverdacht. |

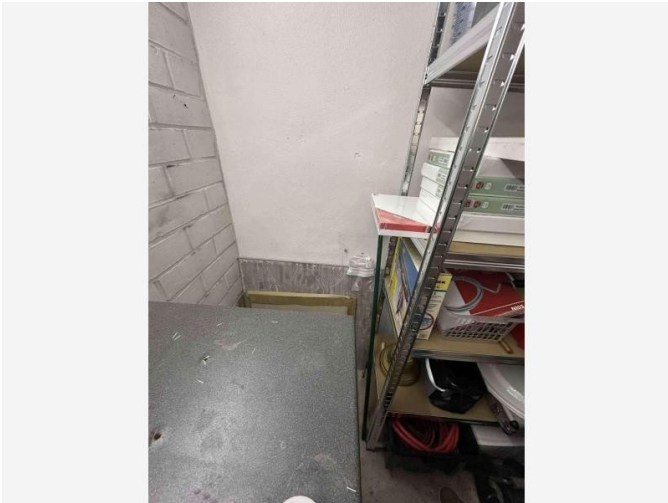
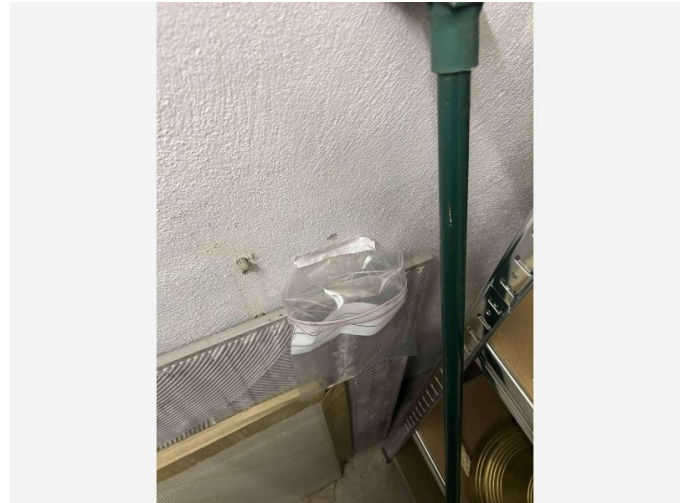
## Fiche 2: Cementering kelder

Geen asbest

| # | Type | Referentie | Resultaat |
|---|---|---|---|
| 2.1 | Puntmonster | 2568364-01 | Geen asbest |

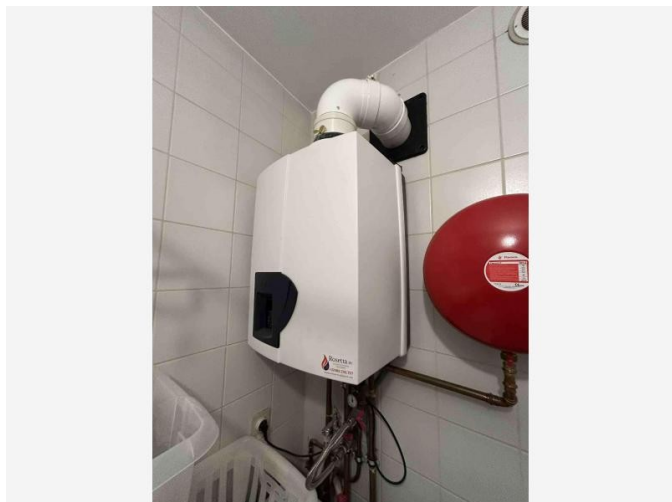
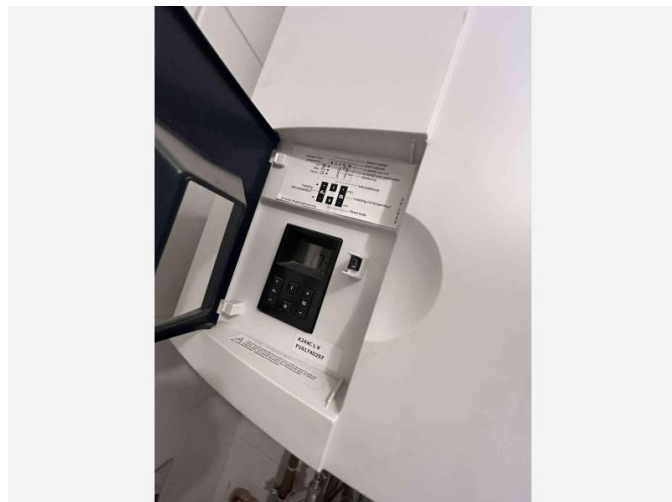
### Fiche 3: Ketel

| Beschrijving | Notitie | Terug te vinden op plannen |
|---|---|---|
| Fiche 3: Ketel | - | Plan 1.1: Appartement |

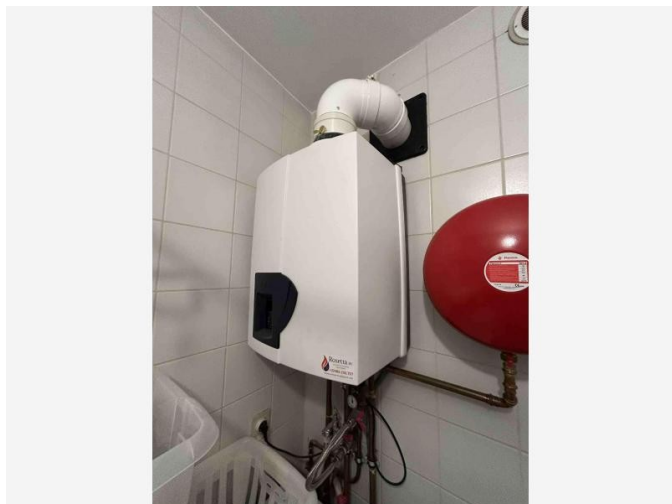
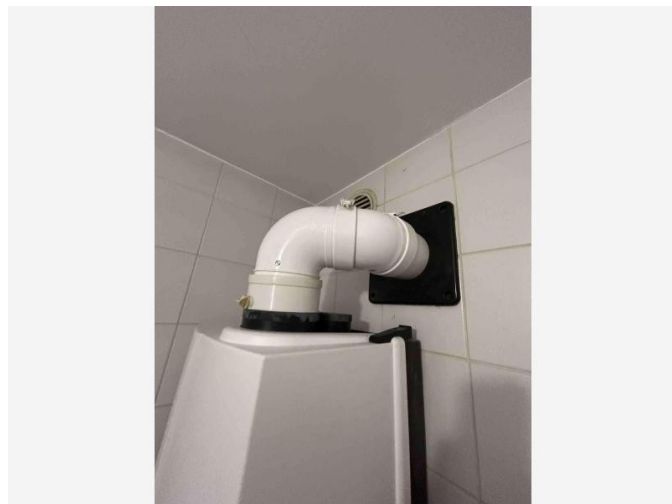
### Fiche 4: Rookgaskanaal

| Beschrijving | Notitie | Terug te vinden op plannen |
|---|---|---|
| Fiche 4: Rookgaskanaal | Het rookgaskanaal van de ketel bestaat uit pvc, deze is niet-asbestverdacht. | Plan 1.1: Appartement |

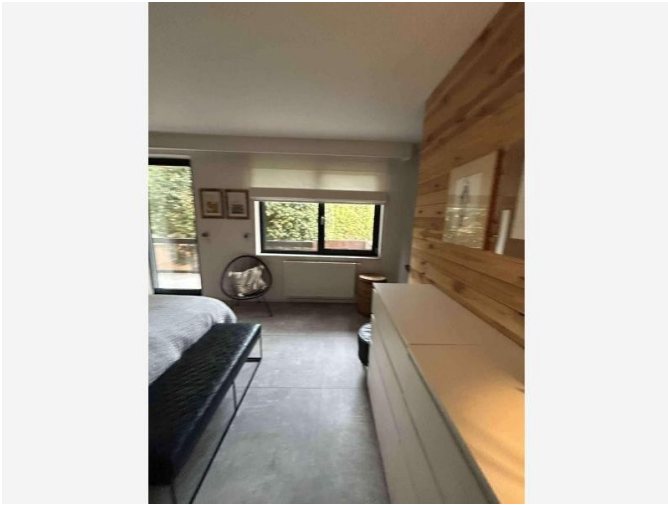
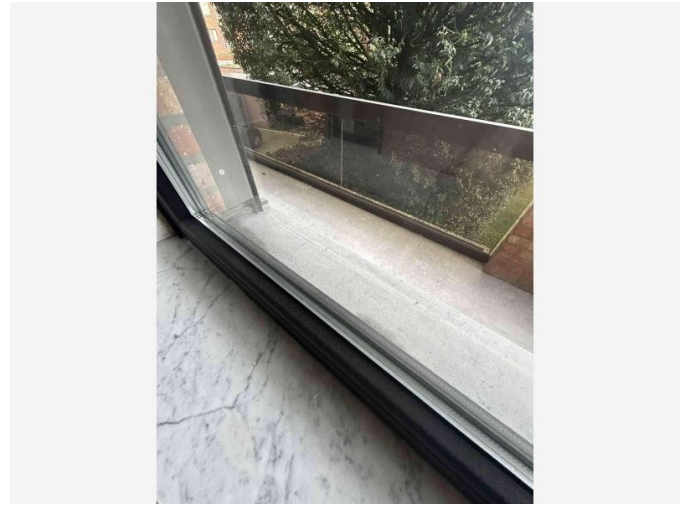
## Fiche 5: Kitten ramen

| Beschrijving | Notitie | Terug te vinden op plannen |
|---|---|---|
| Fiche 5: Kitten ramen | De kitten van de ramen bestaan uit siliconen, deze zijn niet-asbestverdacht. | Plan 1.1: Appartement |
