# Asbestinventarisatattest

Ridder van Ranstlei 91, 2640 Mortsel

Attestnummer : 20251114-000228.000

Uitgegeven op : 14.11.2025

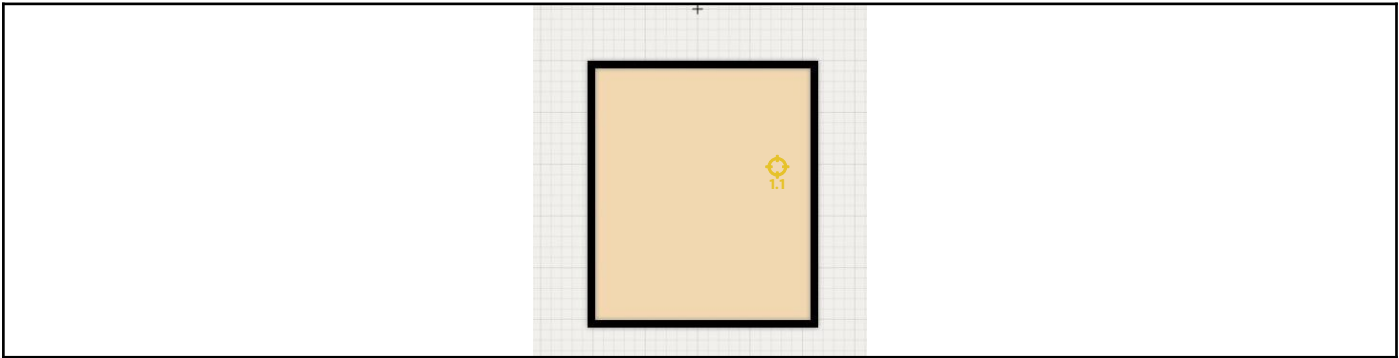
# Plan 1.1: Kelder

| Beschrijving | Type | Actie |
|---|---|---|
| 1. Buis kelder | Asbestmateriaal | Zorgvuldig beheren |
| 1.1 Code: 2561165-03 | Puntmonster | - |

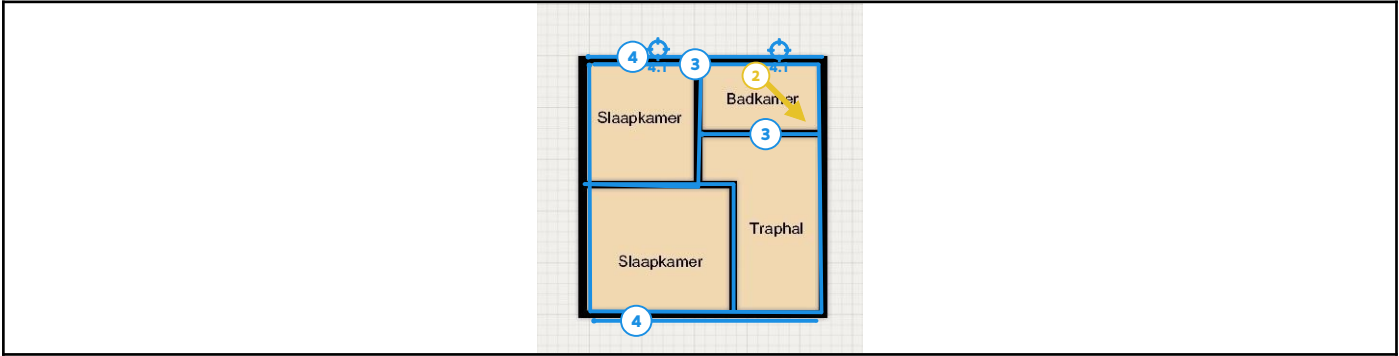
# Plan 1.3: 1e verdieping

| Beschrijving | Type | Actie |
|---|---|---|
| 2. Bakeliet | Asbestmateriaal | Zorgvuldig beheren |
| 3. Pleister wanden | Geen asbest | - |
| 4. Crepi | Geen asbest | - |
| 4.1 Code: 2561165-02 | Mengmonster | - |

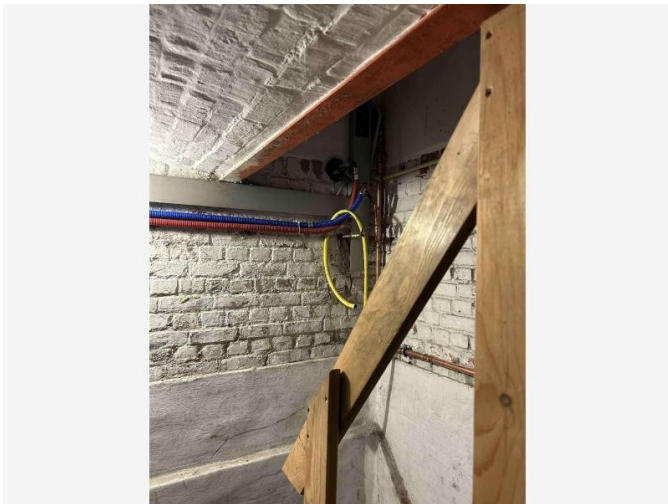
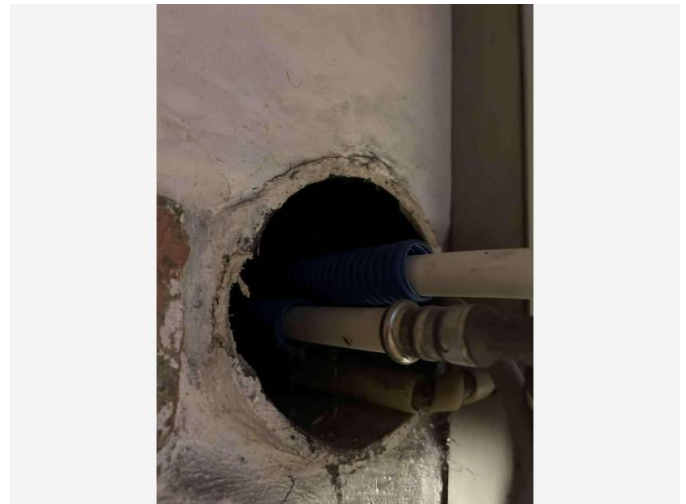
Het asbestmateriaal valt onder de mijlpaal van 2040.

| Eindbeoordeling materiaalarisico | Laag materiaalarisico en/of verlaagde kans op vezelvrijgave |

| Toestand van het materiaal | Licht beschadigd, licht verweerd. Intact calciumsilicaatmateriaal of categorie III 'gebondenheid' |

| # | Type | Referentie | Resultaat |
|---|---|---|---|
| 1.1 | Puntmonster | 2561165-03 | Chrysotiel |

| Beschrijving | Buis kelder |

- Zorg voor een veilig beheer. Vermijd het beschadigen van het asbestmateriaal. Controleer de toestand jaarlijks op wijzigingen.

- Eenvoudige handelingen: mag via doe-het-zelf of door werknemer(s) met opleidingsattest eenvoudige handelingen  
De buis kan voorzichtig losgebeiteld worden, extra bevochtigen om stof te voorkomen + dragen van de nodige beschermingsmiddelen (mondmasker ffp3, handschoenen, tyvec ) Bij de gemeente/containerpark afsluitzakken halen om dubbel in te pakken en af te voeren naar het containerpark als hechtgebonden asbestafval.

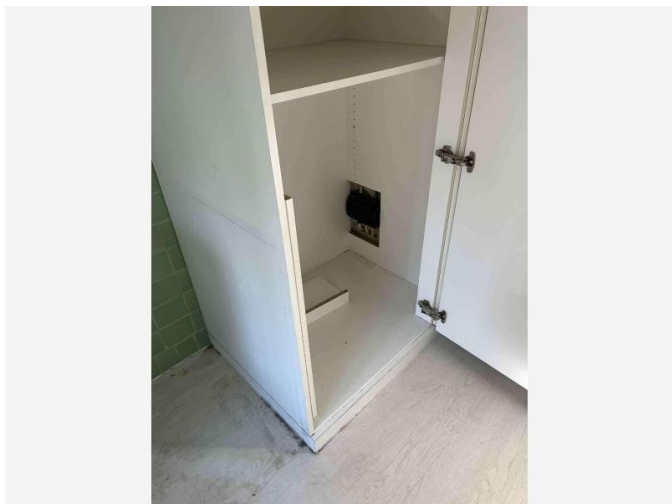
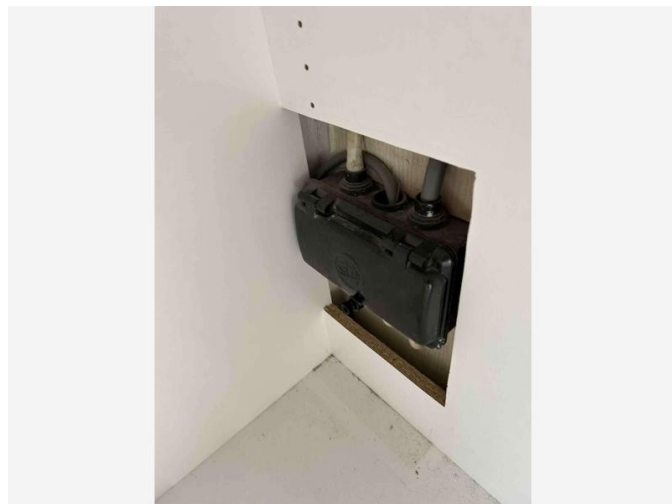
Het asbestmateriaal valt onder de mijlpaal van 2040.

| Eindbeoordeling materiaalrisico | Laag materiaalrisico en/of verlaagde kans op vezelvrijgave |

| Toestand van het materiaal | Onbeschadigd, niet verweerd |

| Beschrijving | Bakeliet |

- Zorg voor een veilig beheer. Vermijd het beschadigen van het asbestmateriaal. Controleer de toestand jaarlijks op wijzigingen.

- Eenvoudige handelingen: mag via doe-het-zelf of door werknemer(s) met opleidingsattest eenvoudige handelingen  
Schakelaars, stopcontacten en andere gelijkaardige toepassingen kunnen eenvoudig losgeschroefd worden --  
> EH doe-het-zelf. Afgesloten of verzegelde kast --> EH opgeleid techniker personeel 8u basisopleiding asbest.

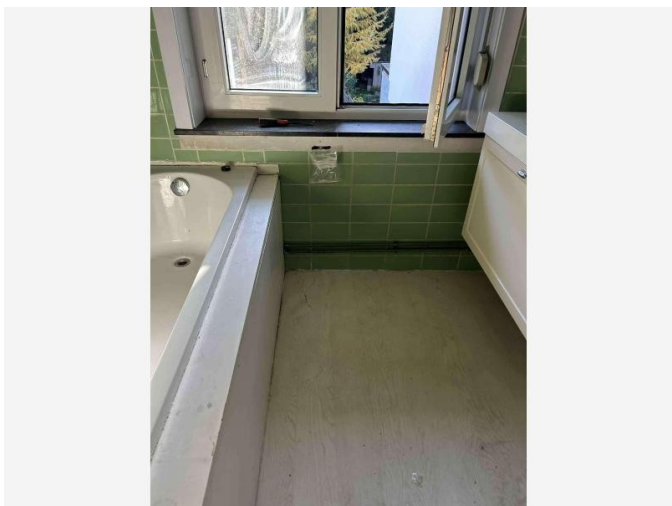
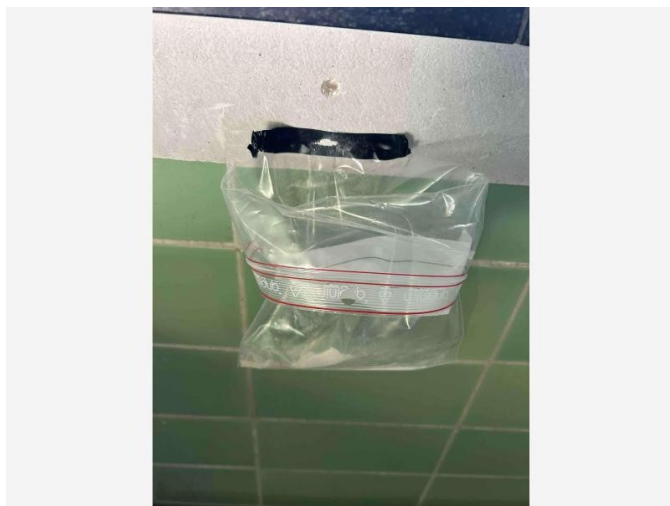
## Fiche 3: Pleister wanden

Geen asbest

| # | Type | Referentie | Resultaat |
|---|---|---|---|
| 3.1 | Mengmonster | 2561165-01 | Geen asbest |

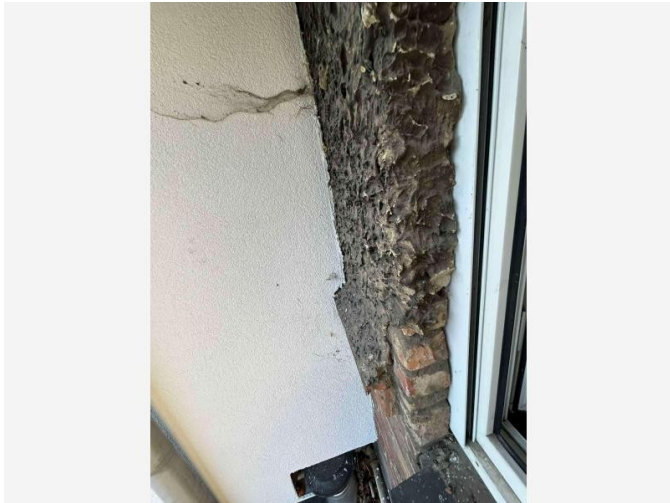
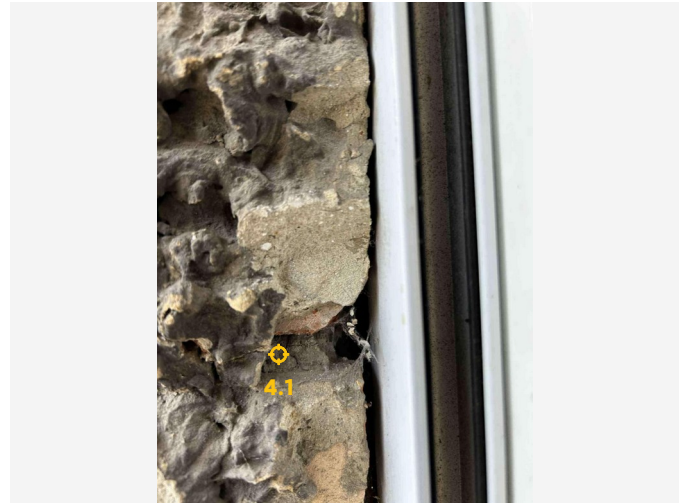
## Fiche 4: Crepi

Geen asbest

| # | Type | Referentie | Resultaat |
|---|---|---|---|
| 4.1 | Mengmonster | 2561165-02 | Geen asbest |

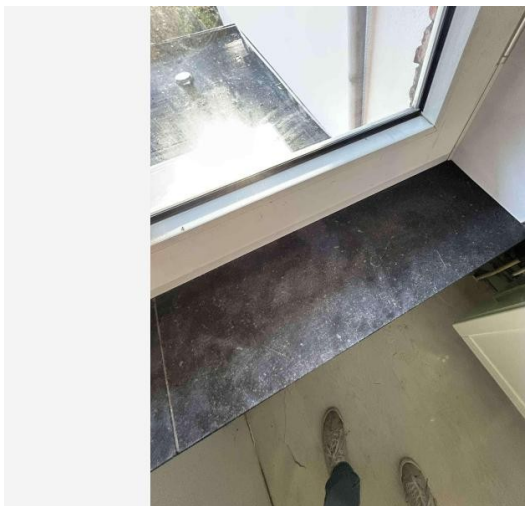
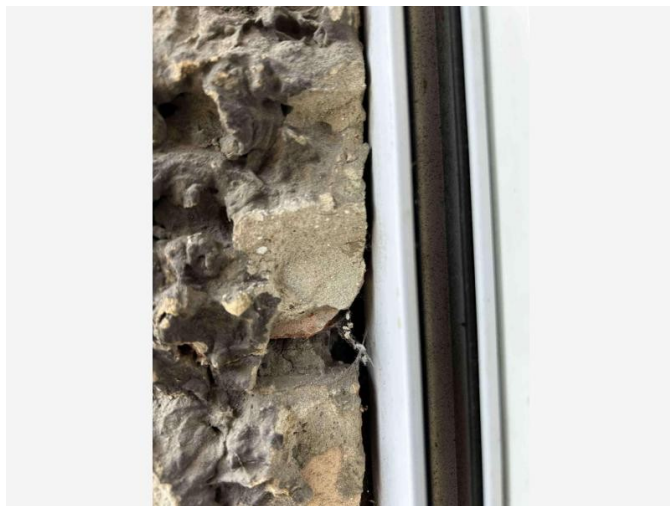
## Fiche 6: Kitten raam

| Beschrijving | Notitie | Terug te vinden op plannen |
|---|---|---|
| Fiche 6: Kitten raam | De katten van de raam bestaan uit rubber, deze is niet-asbestverdacht | - |

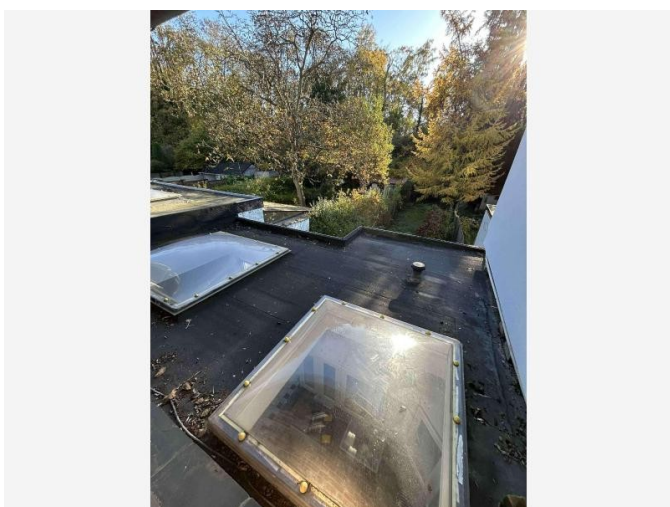
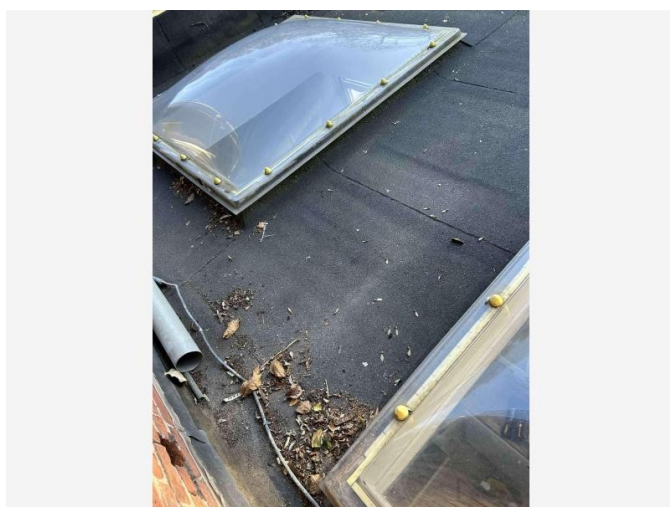
## Fiche 8: Dakbekleding

| Beschrijving | Notitie | Terug te vinden op plannen |
|---|---|---|
| Fiche 8: Dakbekleding | In 2019 is het achterdak vernieuwd met ook nieuwe dakbekleding daardoor is deze niet-asbestverdacht. | - |

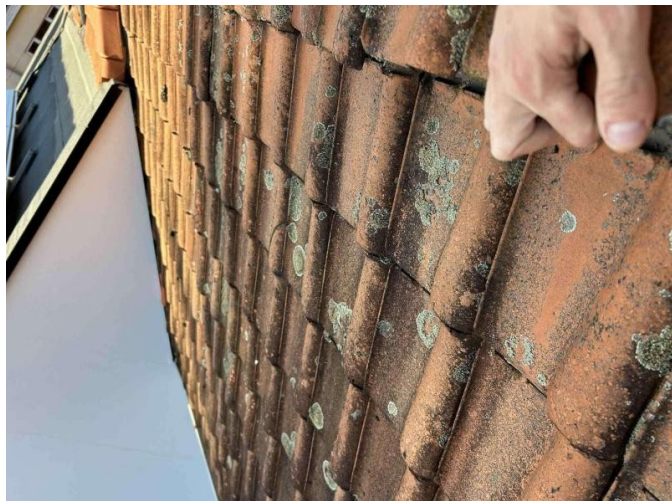
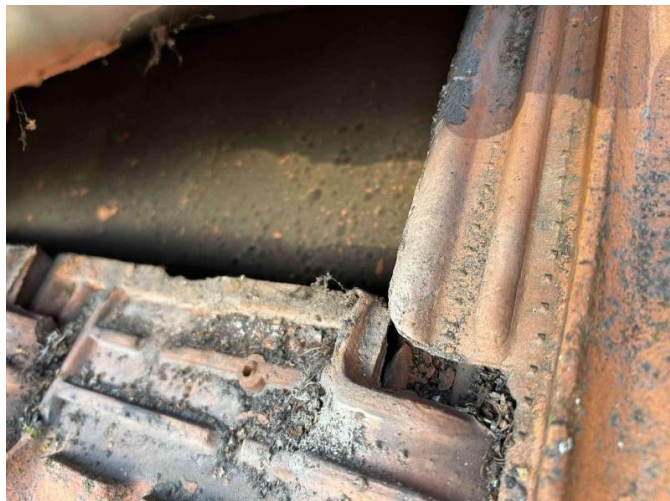
## Fiche 9: Onderdak

| Beschrijving | Notitie | Terug te vinden op plannen |
|---|---|---|
| Fiche 9: Onderdak | Er waren geen asbestverdachte onderdakplaten vastgesteld onder het schuine dak | - |
