# Asbestinventarisatattest

Kerkstraat 84, 2640 Mortsel

Attestnummer : 20260105-000105.000

Uitgegeven op : 05.01.2026

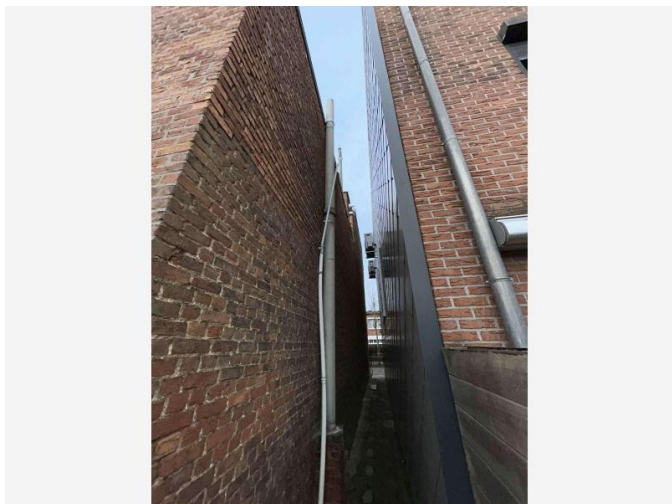
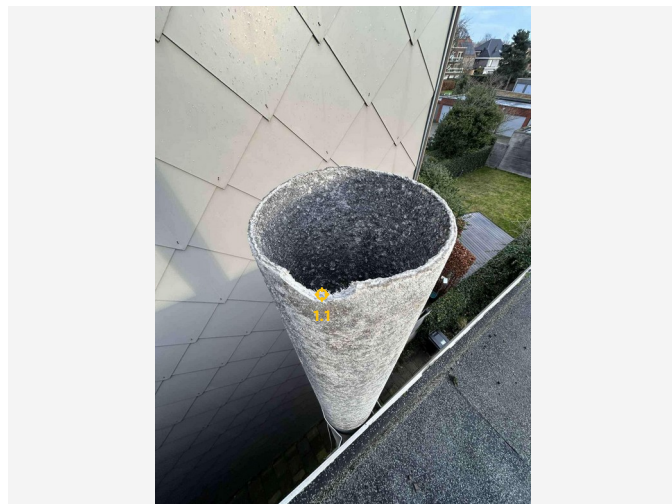
Het asbestmateriaal valt onder de mijlpaal van 2034.

| Eindbeoordeling materiaalisico | Laag materiaalisico en/of verlaagde kans op vezelvrijgave |

| Asbestsoort (vezeltype) | Crocidoliet aanwezig |
| Toestand van het materiaal | Licht beschadigd, licht verweerd. Intact calciumsilicaatmateriaal of categorie III 'gebondenheid' |

| # | Type | Referentie | Resultaat |
|---|---|---|---|
| 1.1 | Puntmonster | 2567709-06 | Chrysotiel, Crocidoliet |

| Beschrijving | Rookgaskanalen |

- Verwijder dit asbestmateriaal zo snel mogelijk. Volg de toestand goed op.

- Eenvoudige handelingen: mag via doe-het-zelf of door werknemer(s) met opleidingsattest eenvoudige handelingen  
De buis kan voorzichtig losgebeiteld worden, extra bevochtigen om stof te voorkomen + dragen van de nodige beschermingsmiddelen (mondmasker ffp3, handschoenen, tyvec ) Bij de gemeente/containerpark afsluitzakken halen om dubbel in te pakken en af te voeren naar het containerpark als hechtgebonden asbestafval.

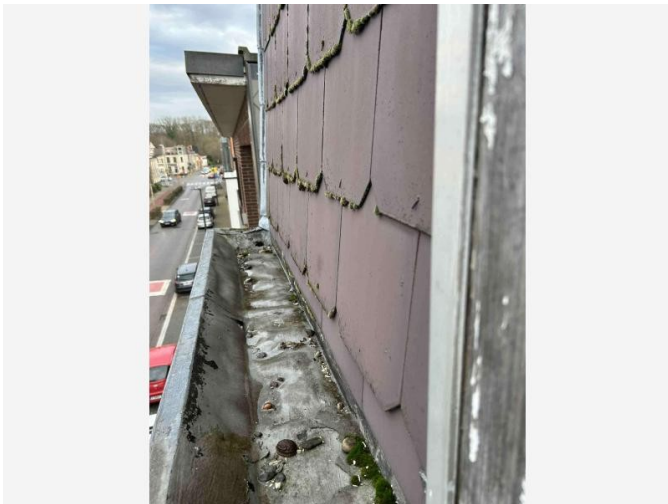
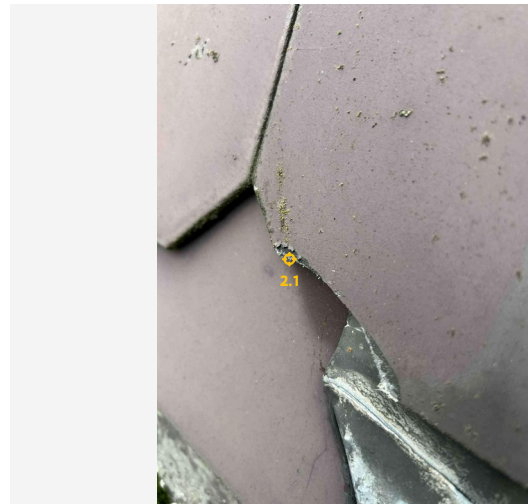
Het asbestmateriaal valt onder de mijlpaal van 2034.

| Eindbeoordeling materiaalarisico | Laag materiaalarisico en/of verlaagde kans op vezelvrijgave |

| Asbestsoort (vezeltype) | Alleen chrysotiel |
| Toestand van het materiaal | Licht beschadigd, licht verweerd. Intact calciumsilicaatmateriaal of categorie III 'gebondenheid' |

| # | Type | Referentie | Resultaat |
|---|---|---|---|
| 2.1 | Puntmonster | 2567709-04 | Chrysotiel |

| Beschrijving | Gevelleien |

- Verwijder dit asbestmateriaal zo snel mogelijk. Volg de toestand goed op.

- Eenvoudige handelingen: mag via doe-het-zelf of door werknemer(s) met opleidingsattest eenvoudige handelingen  
EH via doe-het zelf Dragen van de nodige beschermingsmiddelen (mondmasker ffp3, handschoenen, tyvec). Indien mogelijk de ondervloer afdekken , leien voorzichtig verwijderen, extra fixeren, niet breken , niet gooien, onmiddellijk verpakken of voorzichtig in container met asbest bag plaatsen.

Gebruik geen stortkokers.

Indien leien in slechte staat zijn en kans bestaat op breken : Eenvoudige handeling opgeleid personeel , alle werknemer(s) moeten wel beschikken over een opleidingsattest eenvoudige handelingen 8u

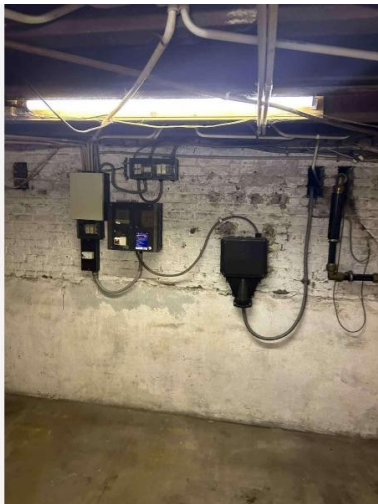
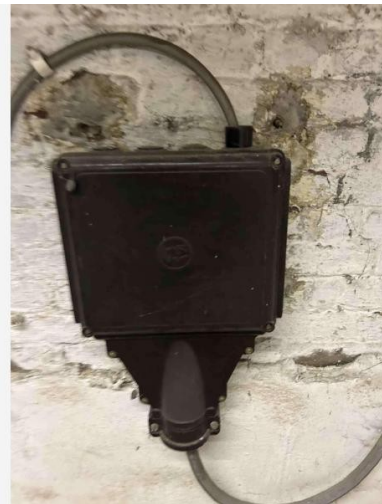
Het asbestmateriaal valt onder de mijlpaal van 2040.

| Eindbeoordeling materiaalrisico | Laag materiaalrisico en/of verlaagde kans op vezelvrijgave |

| Asbestsoort (vezeltype) | Crocidoliet aanwezig |
| Toestand van het materiaal | Onbeschadigd, niet verweerd |

| Beschrijving | Bakeliet elektrische infrastructuur |

- Zorg voor een veilig beheer. Vermijd het beschadigen van het asbestmateriaal. Controleer de toestand jaarlijks op wijzigingen.

- Eenvoudige handelingen: mag via doe-het-zelf of door werknemer(s) met opleidingsattest eenvoudige handelingen  
Schakelaars, stopcontacten en andere gelijkaardige toepassingen kunnen eenvoudig losgeschroefd worden --> EH doe-het-zelf. Afgesloten of verzegelde kast --> EH opgeleid techniek personeel 8u basisopleiding asbest. U gebruikt dan best persoonlijke beschermingsmiddelen om blootstelling aan asbestvezels te voorkomen (ffp3 masker, handschoenen, tyvek, veiligheidsbril,...). Graag verwijs ik u ook naar de laatste pagina van het attest waar de verwijderingstechnieken staan uitgelegd.

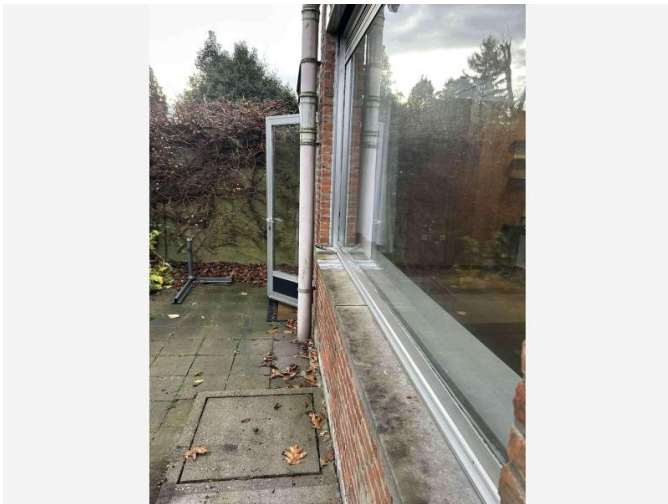
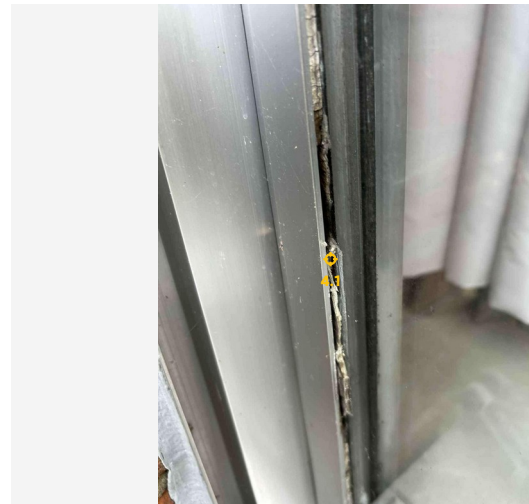
Het asbestmateriaal valt onder de mijlpaal van 2040.

| Eindbeoordeling materiaalrisico | Laag materiaalrisico en/of verlaagde kans op vezelvrijgave |

| Asbestsoort (vezeltype) | Alleen chrysotiel |
| Toestand van het materiaal | Licht beschadigd, licht verweerd. Intact calciumsilicaatmateriaal of categorie III 'gebondenheid' |

| # | Type | Referentie | Resultaat |
|---|---|---|---|
| 4.1 | Puntmonster | 2567709-03 | Chrysotiel |

| Beschrijving | Mastiek |

- Zorg voor een veilig beheer. Vermijd het beschadigen van het asbestmateriaal. Controleer de toestand jaarlijks op wijzigingen.

- Eenvoudige handelingen: mag via doe-het-zelf of door werknemer(s) met opleidingsattest eenvoudige handelingen  
Aluminium ramen:

bij vervangen van de ramen kan de mastiek mee verwijderd worden door de plaatsers van nieuw raamwerk. Alle werknemer(s) moeten wel beschikken over een opleidingsattest eenvoudige handelingen 8u. Verwijdering met puntafzuiging dmv een stofzuiger met absoluut filter. Oud raamwerk word gerecycleerd , er mogen geen restanten aan het raamwerk achter blijven. U gebruikt dan best persoonlijke beschermingsmiddelen om blootstelling aan asbestvezels te voorkomen (ffp3 masker, handschoenen, tyvek, veiligheidsbril,...).

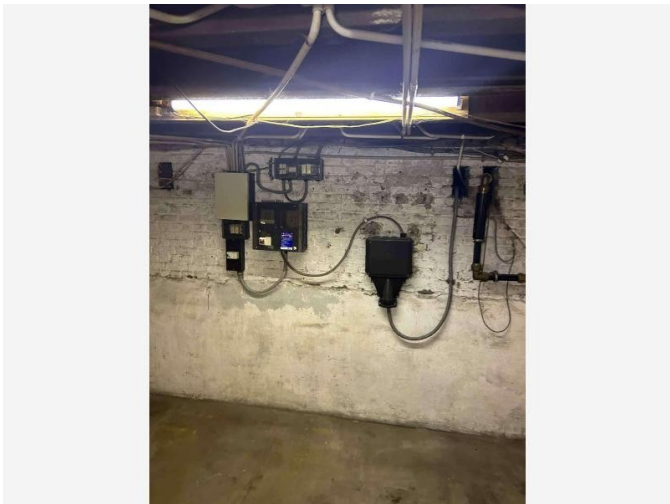
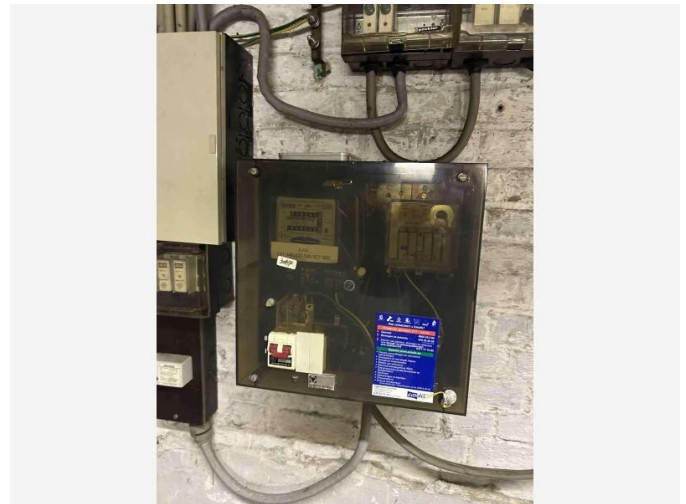
Het asbestmateriaal valt onder de mijlpaal van 2040.

| Eindbeoordeling materiaalisico | Laag materiaalisico en/of verlaagde kans op vezelvrijgave |

| Asbestsoort (vezeltype) | Crocidoliet aanwezig |
| Toestand van het materiaal | Onbeschadigd, niet verweerd |

| Beschrijving | Bakeliet meter |

- Zorg voor een veilig beheer. Vermijd het beschadigen van het asbestmateriaal. Controleer de toestand jaarlijks op wijzigingen.

- Eenvoudige handelingen: mag via doe-het-zelf of door werknemer(s) met opleidingsattest eenvoudige handelingen  
De meter is eigendom van de nutsmaatschappij dus ook hun verantwoordelijkheid voor verwijdering.

Schakelaars, stopcontacten en andere gelijkaardige toepassingen kunnen eenvoudig losgeschroefd worden --> EH doe-het-zelf. Afgesloten of verzegelde kast --> EH opgeleid techniek personeel 8u basisopleiding asbest. U gebruikt dan best persoonlijke beschermingsmiddelen om blootstelling aan asbestvezels te voorkomen (ffp3 masker, handschoenen, tyvek, veiligheidsbril,...). Graag verwijs ik u ook naar de laatste pagina van het attest waar de verwijderingstechnieken staan uitgelegd.

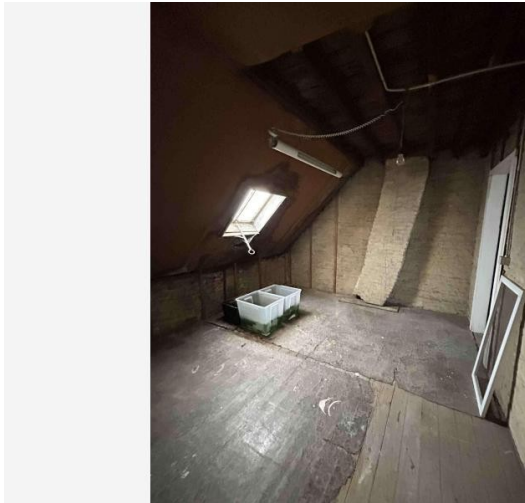
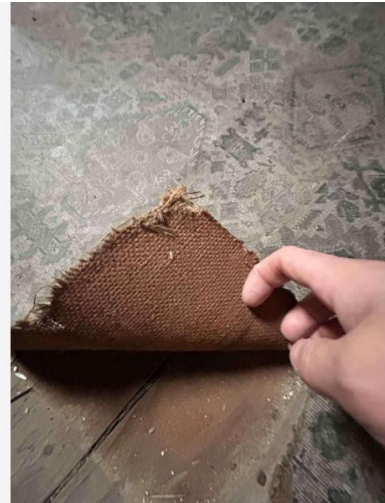
De vynil op zolder bevat aan de onderkant jute koorden, uit expertise kunnen we deze als niet-asbestverdacht beschouwen.

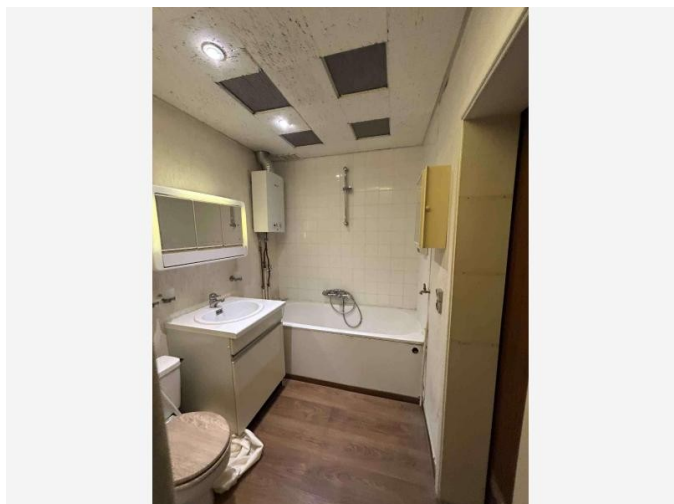
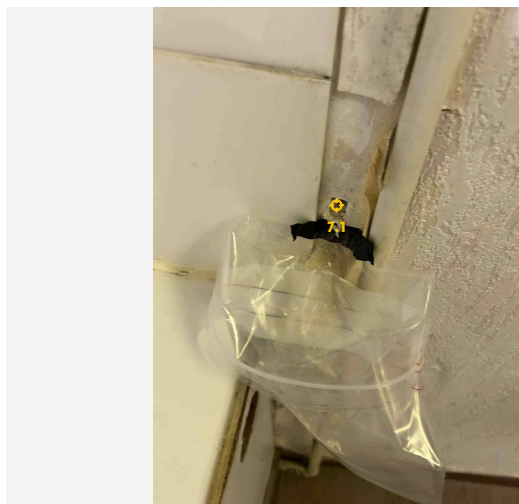
## Fiche 7: Pleister wanden

Geen asbest

| # | Type | Referentie | Resultaat |
|---|---|---|---|
| 7.1 | Mengmonster | 2567709-01 | Geen asbest |

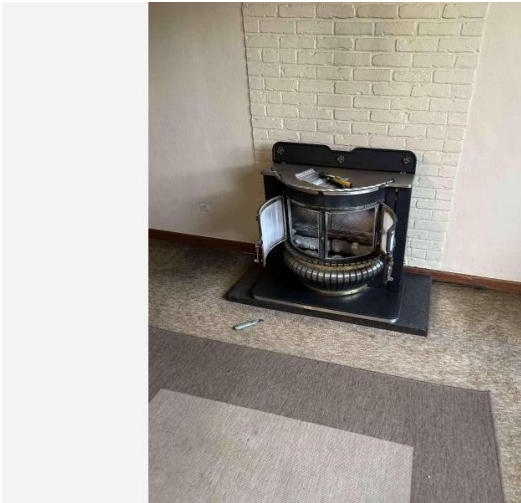
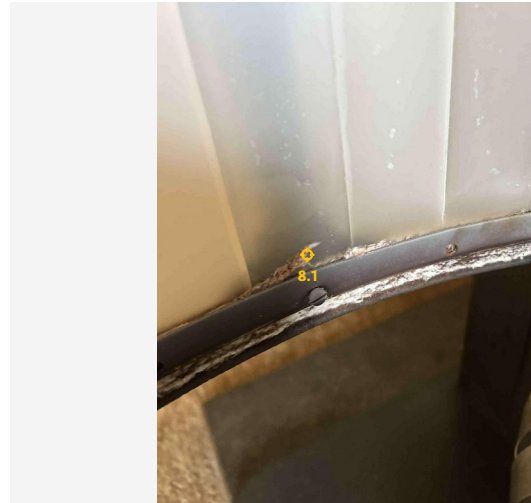
## Fiche 8: Dichtingskoord

Geen asbest

| # | Type | Referentie | Resultaat |
|---|---|---|---|
| 8.1 | Puntmonster | 2567709-05 | Geen asbest |

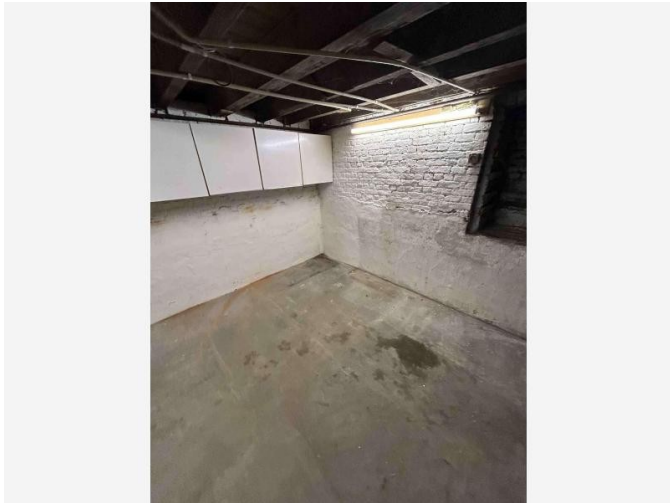
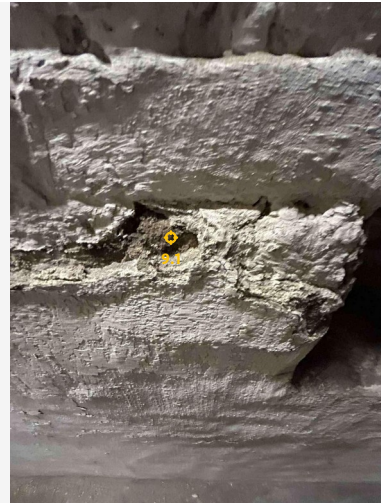
## Fiche 9: Cementering kelder

Geen asbest

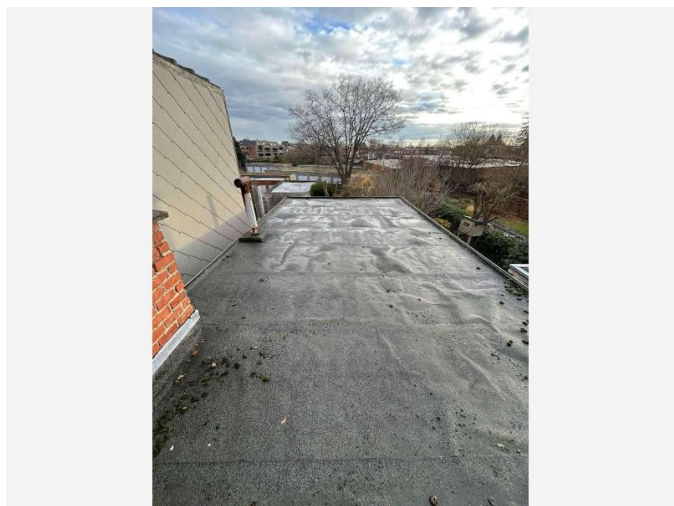
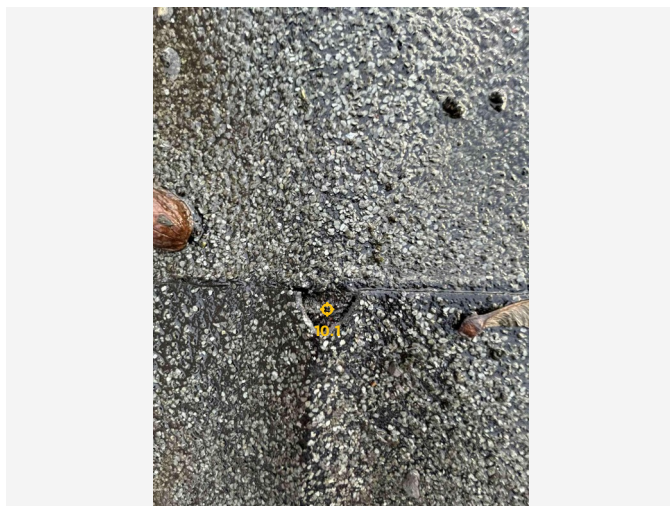
## Fiche 10: Roofing

Geen asbest

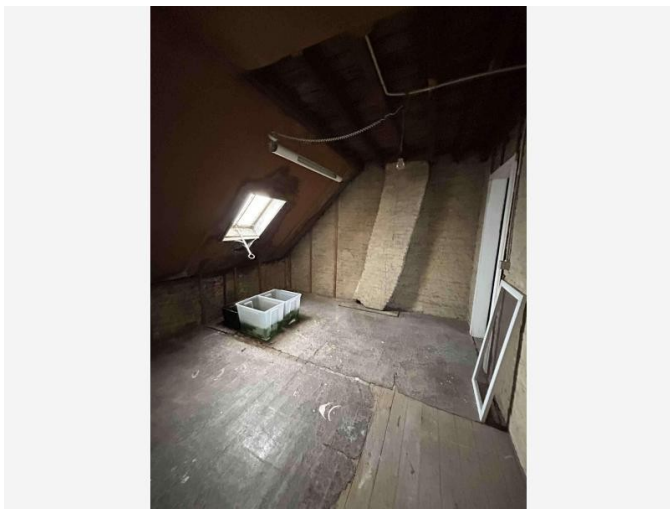
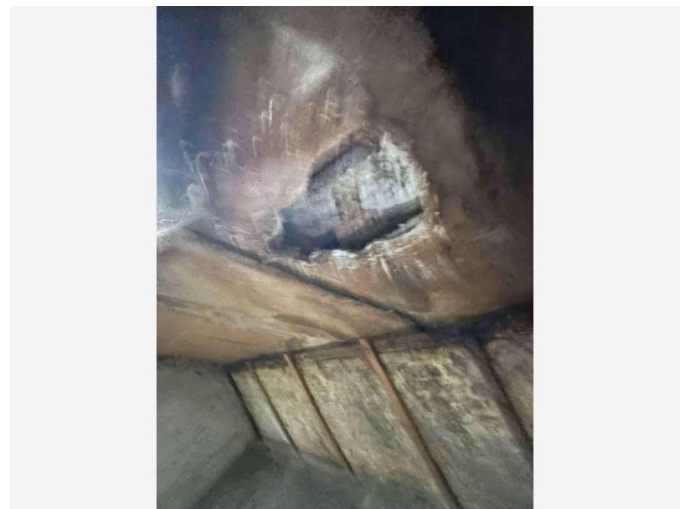
### Fiche 11: Onderdak

| Beschrijving | Notitie | Terug te vinden op plannen |
|---|---|---|
| Fiche 11: Onderdak | Er waren geen asbestverdachte onderdakplaten vastgesteld onder het schuine dak | Plan 1.5: Zolder kopie |
