# Asbestinventarisat attest

Kretenburgstraat 24, 2640 Mortsel

Attestnummer : 20260115-000182.000

# Zone 1: Hoofdgebouw

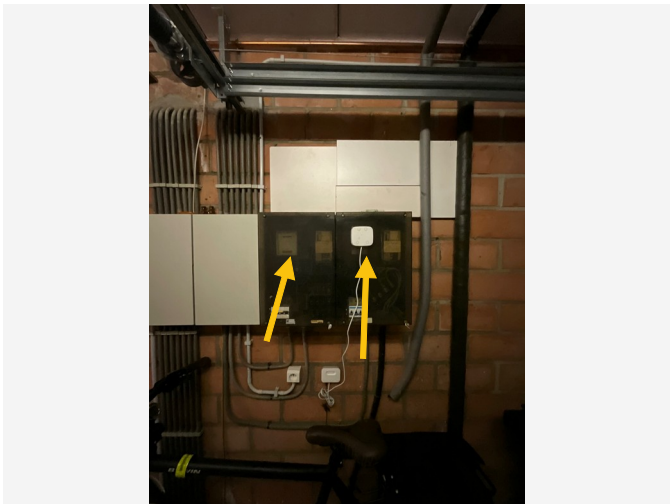
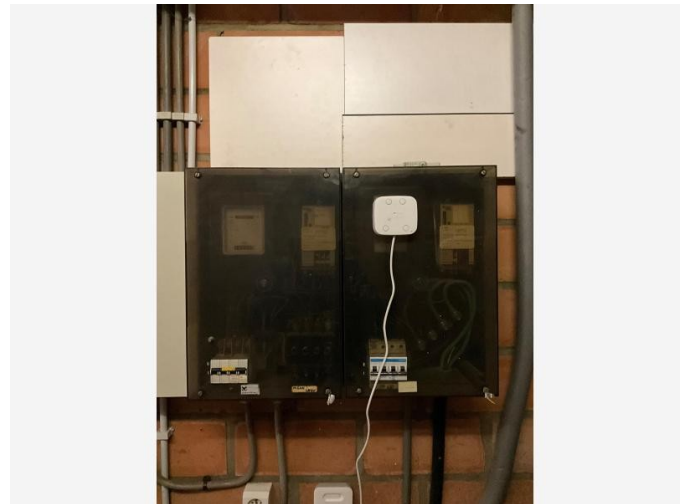
| Fiche 1: Bakeliet..... | 17 |

Het asbestmateriaal valt onder de mijlpaal van 2040.

Zorgvuldig beheren

| Eindbeoordeling materiaalisico | Zeer laag materiaalisico en/of zeer lage kans op vezelvrijgave |

| Asbestsoort (vezeltype) | Crocidoliet aanwezig |
| Toestand van het materiaal | Onbeschadigd, niet verweerd |

| Identificatiemethode | <p>De asbestdeskundige beoordeelt het materiaal als asbestverdacht en dus asbesthoudend, en dit zonder monstername.</p> <p>Motivatie: De monstername brengt andere schade aan dan schade die inherent is aan de monstername.</p> |

- Zorg voor een veilig beheer. Vermijd het beschadigen van het asbestmateriaal. Controleer de toestand jaarlijks op wijzigingen.
- Voer bijkomende staalname(s) uit.

- Eenvoudige handelingen: mag via doe-het-zelf of door werknemer(s) met opleidingsattest eenvoudige handelingen  
Schakelaars, stopcontacten en andere gelijkaardige toepassingen kunnen eenvoudig losgeschroefd, afvoeren op de daarvoor voorziene plek op containerpark.

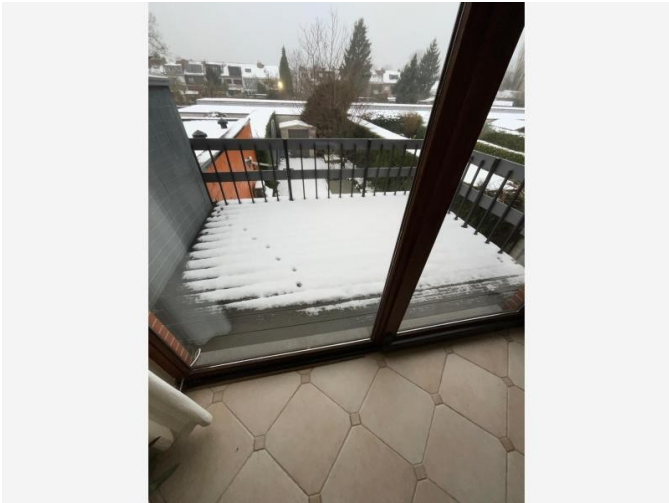
| Fiche 2: Dakbedekking..... | 21 |

**Reden:** Het onderzoek kan niet uitgevoerd worden binnen de bepalingen van de Welzijnswet

**Uitleg van de asbestdeskundige:** Het terras is overlegt met houten planken. Het is niet duidelijk of hier al dan niet asbestverdachte roofing achter zit.

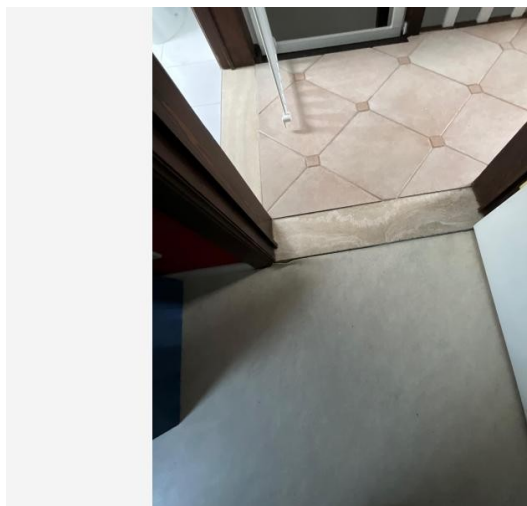
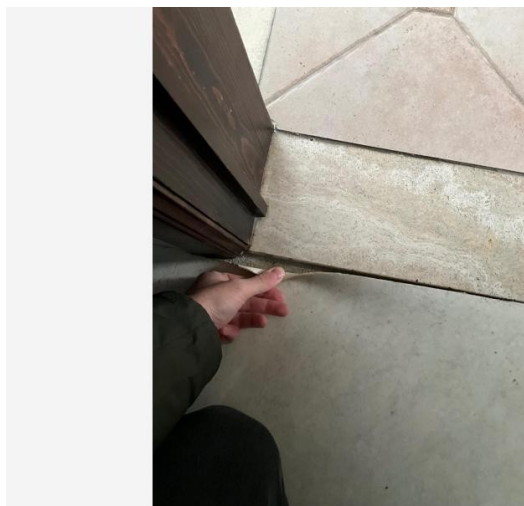
| Fiche 5: Vloerzeil..... | 25 |

In de woning werd een vinyl vloerzeil aangetroffen. Dit vloerzeil was zacht en plooibaar, dit wil zeggen dat het niet asbestverdacht is.

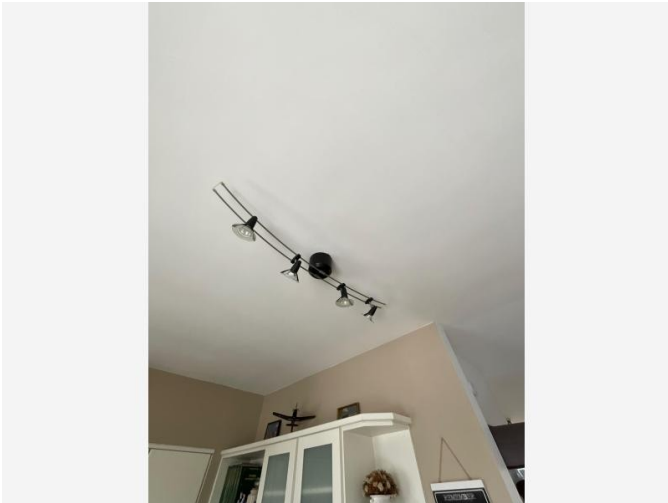
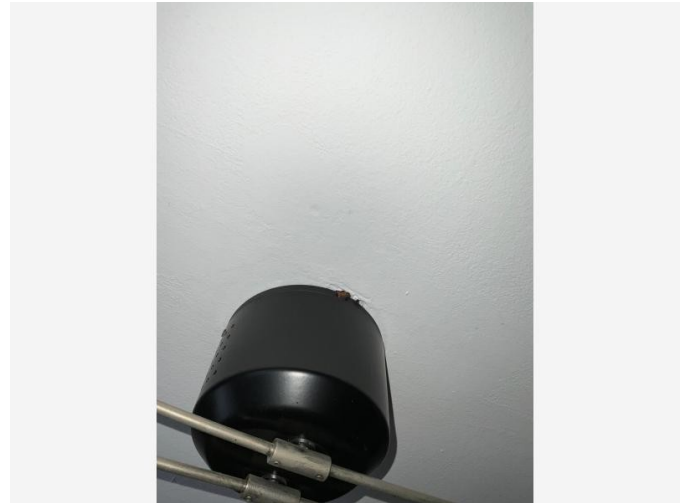
## Fiche 6: Pleister plafond

Geen asbest

| # | Type | Referentie | Resultaat |
|---|---|---|---|
| 6.1 | Mengmonster | Pleister plafond | Geen asbest |

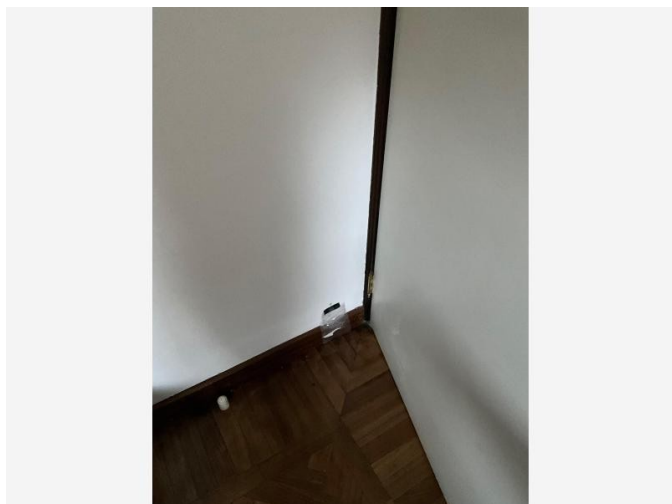
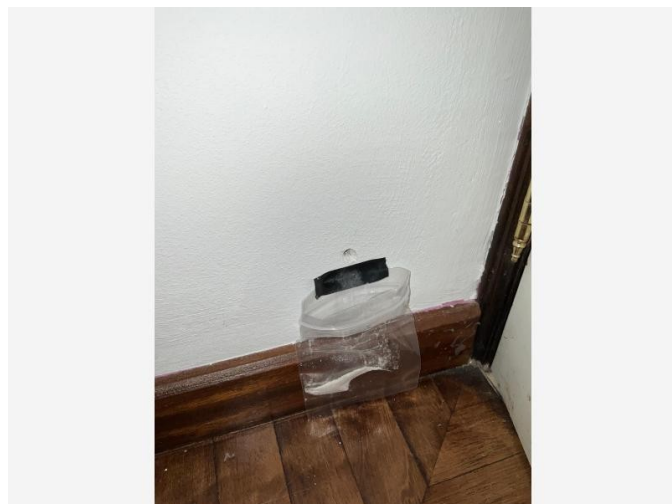
## Fiche 7: Pleister wand

Geen asbest

| # | Type | Referentie | Resultaat |
|---|---|---|---|
| 7.1 | Mengmonster | Pleister wand | Geen asbest |

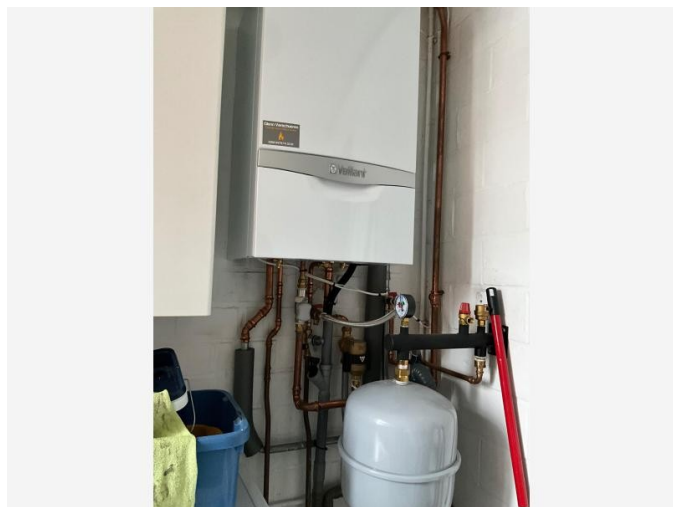
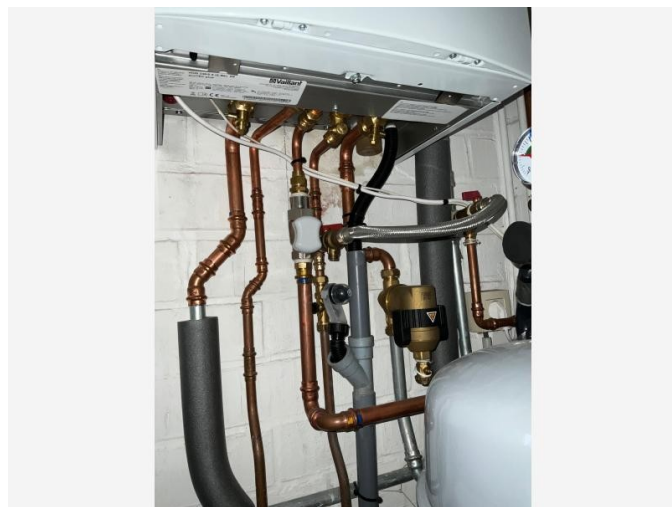
### Fiche 8: Materialen stookketel

| Beschrijving | Notitie | Terug te vinden op plannen |
|---|---|---|
| Fiche 8: Materialen stookketel | Ketel en bijhorende materialen gemaakt en geplaatst in 2022. | - |

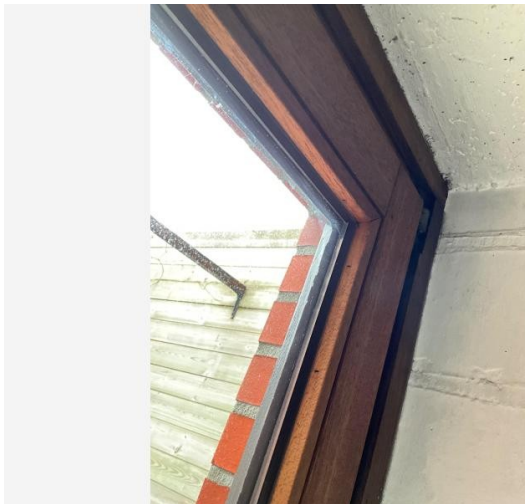
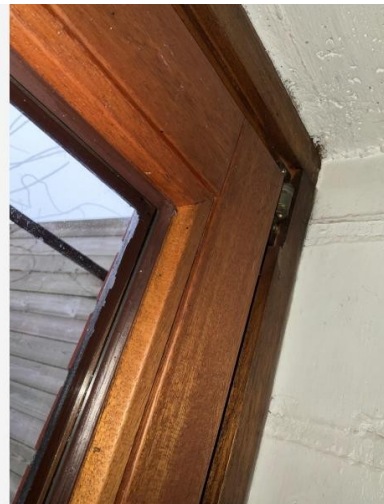
## Fiche 10: Mastiek

| Beschrijving | Notitie | Terug te vinden op plannen |
|---|---|---|
| Fiche 10: Mastiek | Mastiek is zacht en elastisch. Bij deze weten we dat het niet asbestverdacht is. | - |

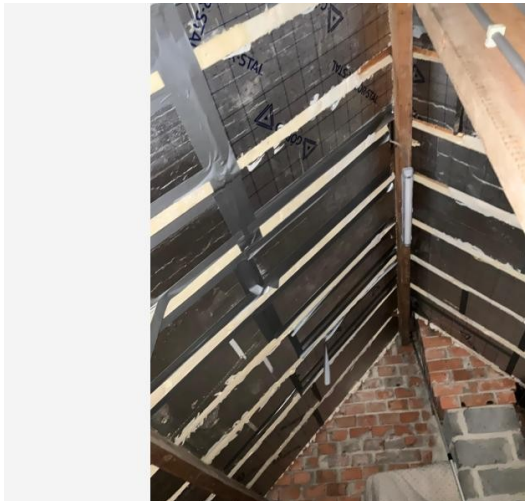
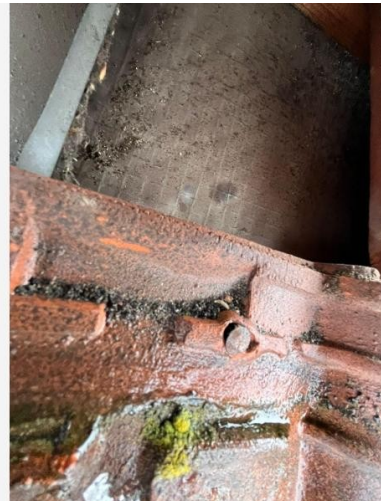
## Fiche 12: Onderdak

| Beschrijving | Notitie | Terug te vinden op plannen |
|---|---|---|
| Fiche 12: Onderdak | Door een dakpan op te heffen zagen we dat het onderdak bestaat uit een doek ipv platen. Dit doek is niet asbestverdacht. | - |
