# Asbestinventarisat attest

Zuidweg 31, 2660 Antwerpen

Attestnummer : 20260115-000422.000

Uitgegeven op : 15.01.2026

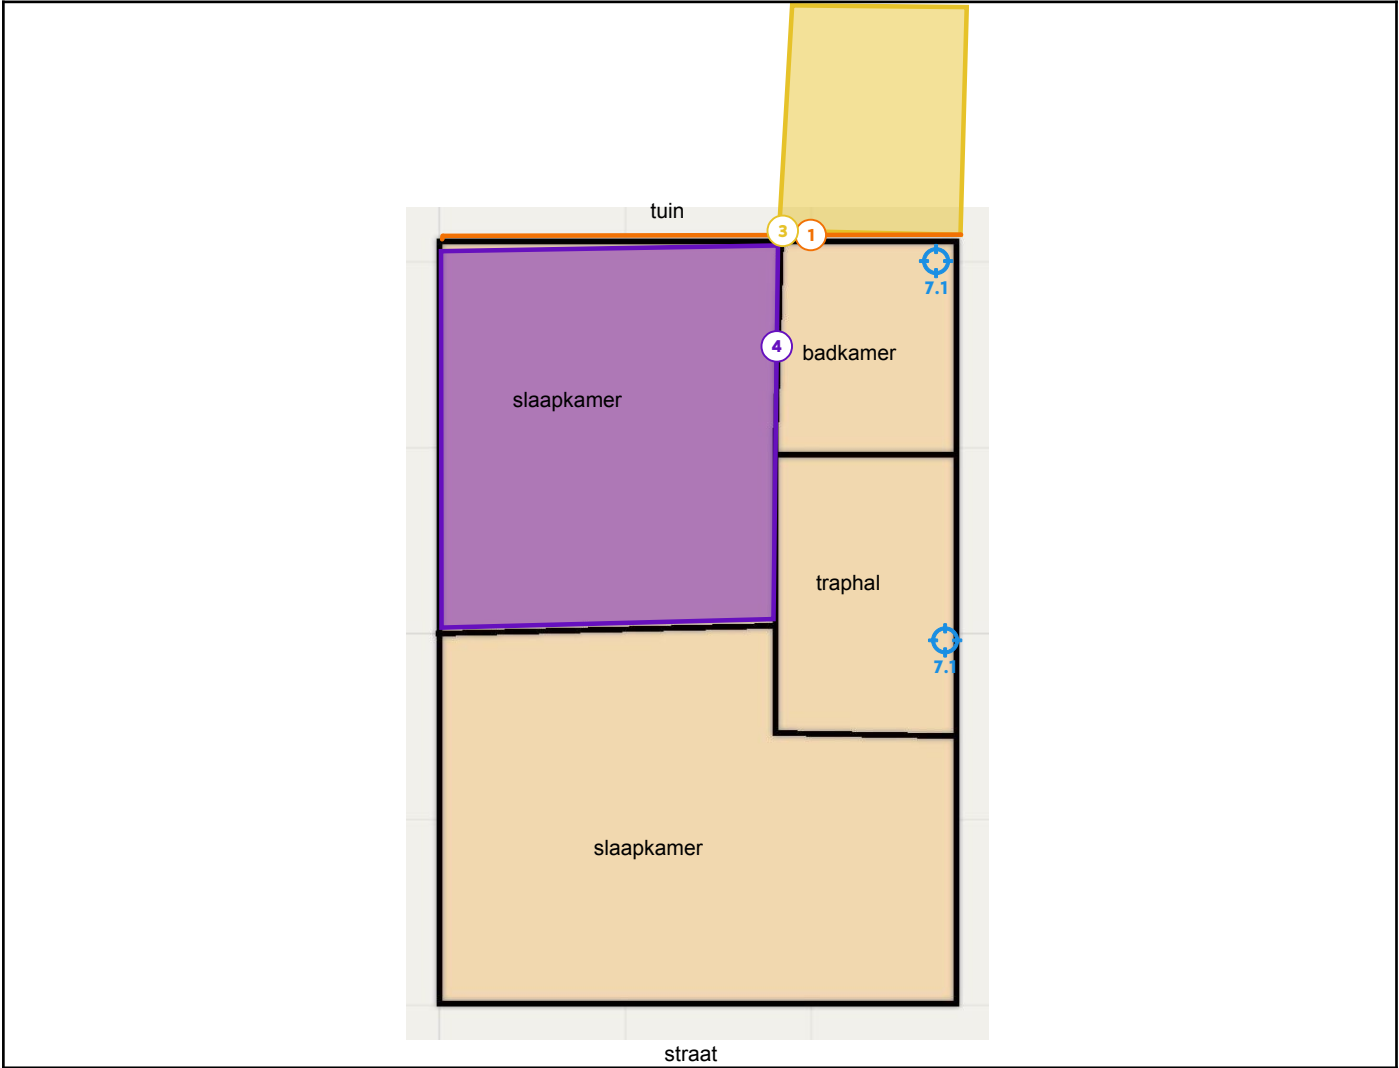
# Plan 1.2: 1ste verdiep

| Beschrijving | Type | Actie |
|---|---|---|
| 1. Leien | Asbestmateriaal | Verwijderen |
| 3. Roofing | Asbestmateriaal | Zorgvuldig beheren |
| 4. Vloerzeil | Advies | - |

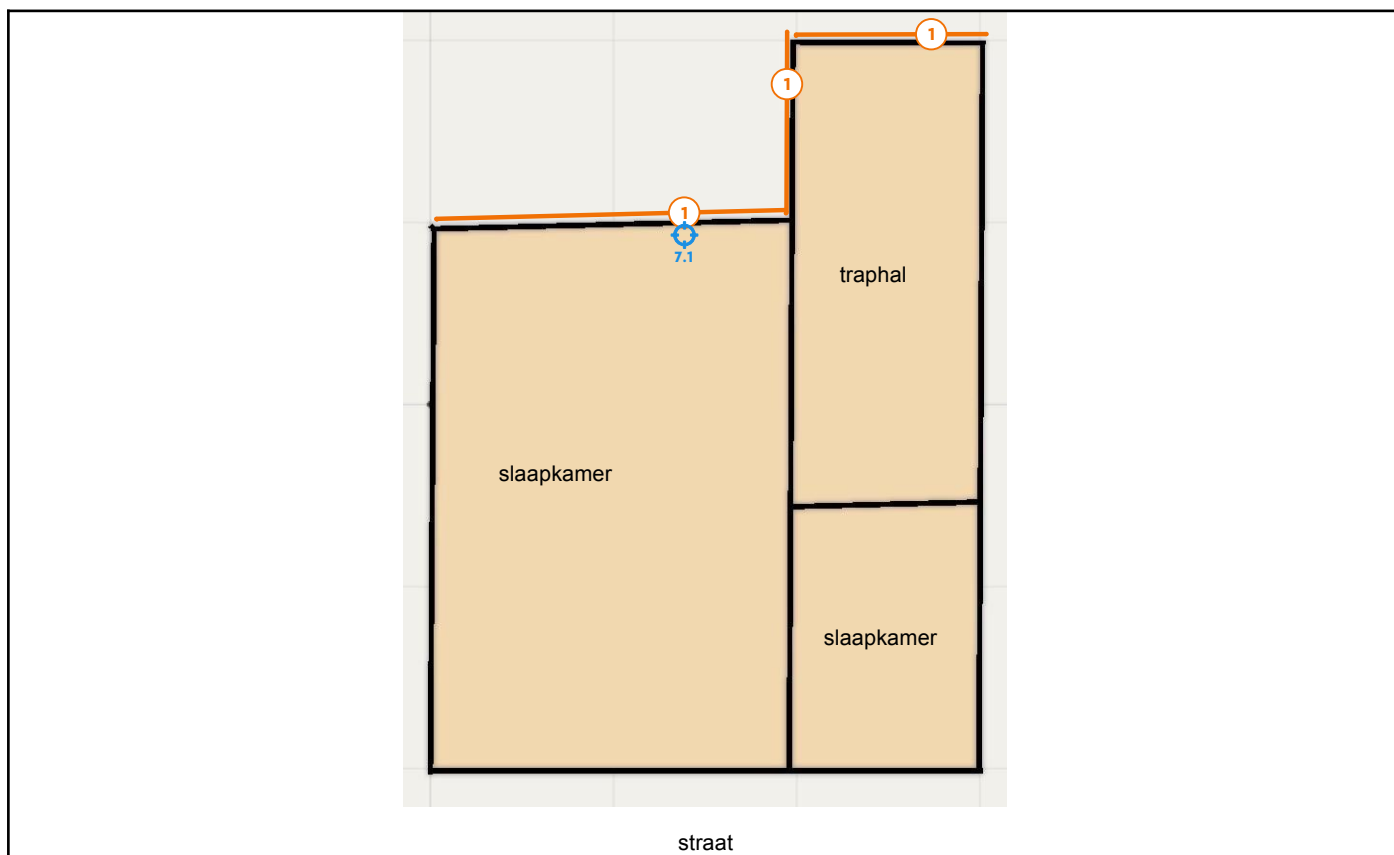
## Plan 1.3: 2De verdiep

| Beschrijving | Type | Actie |
|---|---|---|
| 1. Leien | Asbestmateriaal | <a href="#">Verwijderen</a> |

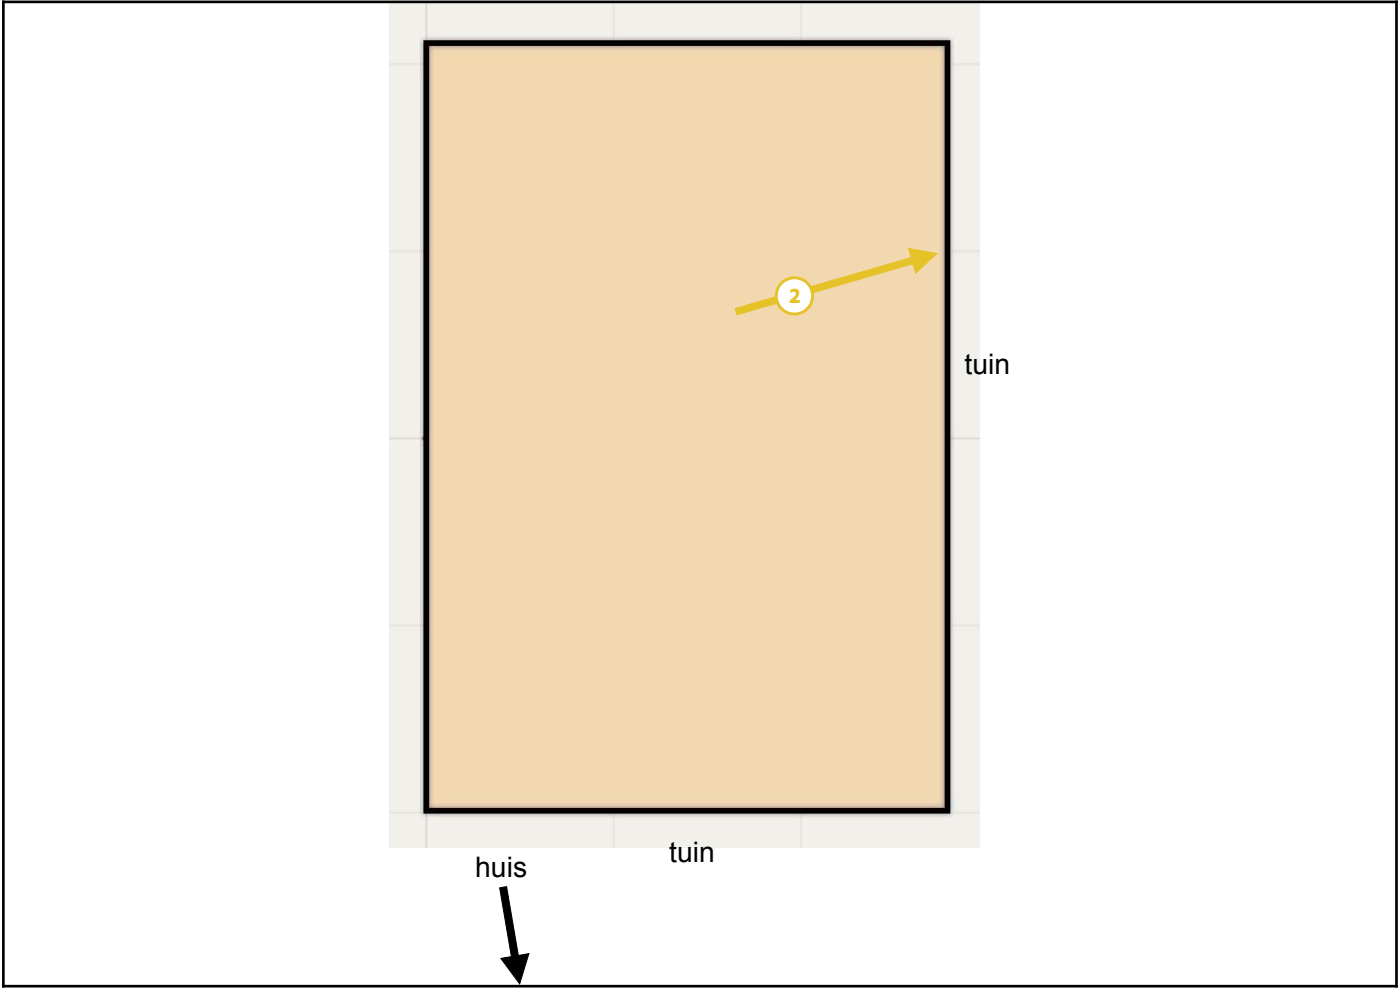
# Plan 2.1: Tuinkot

| Beschrijving | Type | Actie |
|---|---|---|
| 2. Bakeliet | Asbestmateriaal | Zorgvuldig beheren |

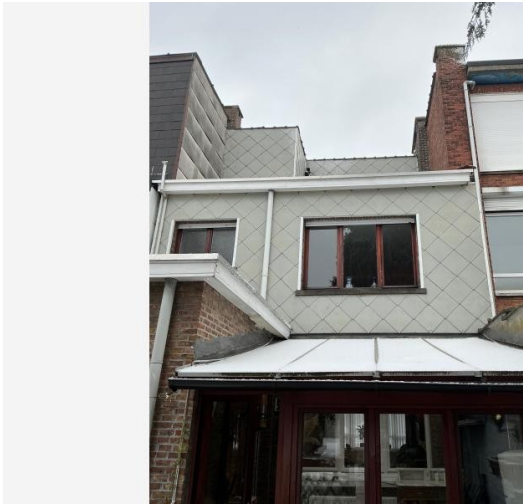
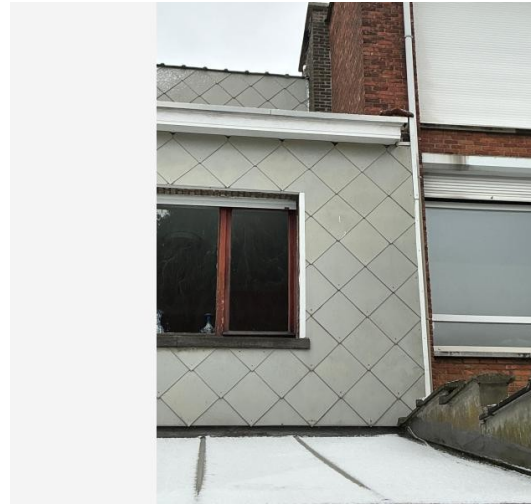
| Fiche 1: Leien..... | 13 |

Het asbestmateriaal valt onder de mijlpaal van 2034.

Verwijderen

| Eindbeoordeling materiaalrisico | Laag materiaalrisico en/of verlaagde kans op vezelvrijgave |
| Opmerking | De leien zijn visueel en volgens expertise als asbestverdacht beschouwd. De vermelde oppervlaktes, diktes en volumes betreffen een beredeneerde schatting. Er worden geen rechten verleend aan deze oppervlaktes/diktes/volumes. |

| Gebondenheid | Categorie 1: hechtgebonden in oorsprong |
| Asbestsoort (vezeltype) | Crocidoliet aanwezig |
| Asbestconcentratie | Laag (< 50%) |
| Afschermingsgraad van het gehele materiaal | Geheel of deels vrij aan de buitenlucht |
| Toestand van het materiaal | Onbeschadigd, niet verweerd |

| Asbestmateriaal | Dak- en gevelbekleding - Lei, shingle |
| Hoeveelheid (oppervlakte - aantal) | • 60,00 m <sup>2</sup> - 1 stuk |

- Zorg voor een veilig beheer. Vermijd het beschadigen van het asbestmateriaal. Controleer de toestand jaarlijks op wijzigingen.

- Eenvoudige handelingen: mag via doe-het-zelf of door werknemer(s) met opleidingsattest eenvoudige handelingen  
Dragen van de nodige beschermingsmiddelen (mondmasker ffp3, handschoenen, tyvec). Indien mogelijk de ondervloer afdekken, leien voorzichtig verwijderen, extra fixeren, niet breken, niet gooien, onmiddellijk verpakken of voorzichtig in container met asbest bag plaatsen.

Gebruik geen stortkokers.

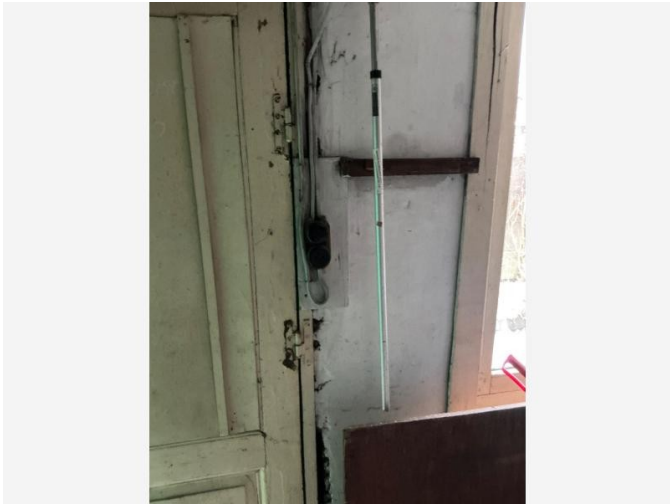
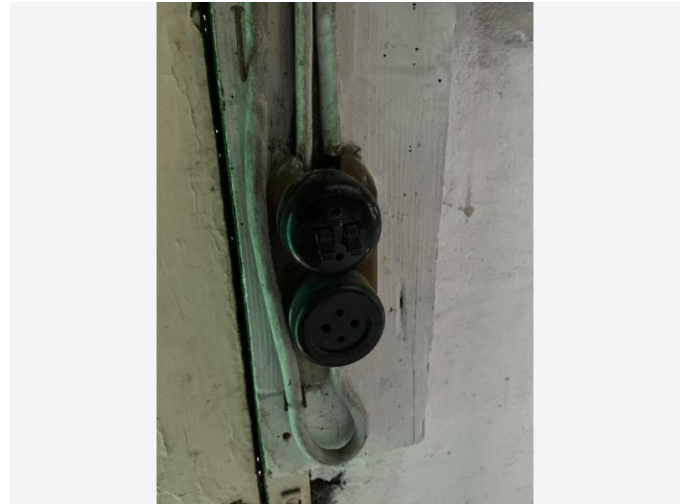
| Fiche 2: Bakeliet..... | 16 |

Het asbestmateriaal valt onder de mijlpaal van 2040.

Zorgvuldig beheren

| Eindbeoordeling materiaalrisico | Laag materiaalrisico en/of verlaagde kans op vezelvrijgave |

| Asbestsoort (vezeltype) | Alleen chrysotiel |
| Toestand van het materiaal | Licht beschadigd, licht verweerd. Intact calciumsilicaatmateriaal of categorie III 'gebondenheid' |

| Asbestmateriaal | Plaat, paneel, tablet - Type Bakeliet |
| Hoeveelheid (oppervlakte - dikte - aantal) | • 0,20 m <sup>2</sup> - 1,00 cm - 1 stuk |

- Zorg voor een veilig beheer. Vermijd het beschadigen van het asbestmateriaal. Controleer de toestand jaarlijks op wijzigingen.

- Eenvoudige handelingen: mag via doe-het-zelf of door werknemer(s) met opleidingsattest eenvoudige handelingen  
Schakelaars, stopcontacten en andere gelijkaardige toepassingen kunnen eenvoudig losgeschroefd, afvoeren op de daarvoor voorziene plek op containerpark

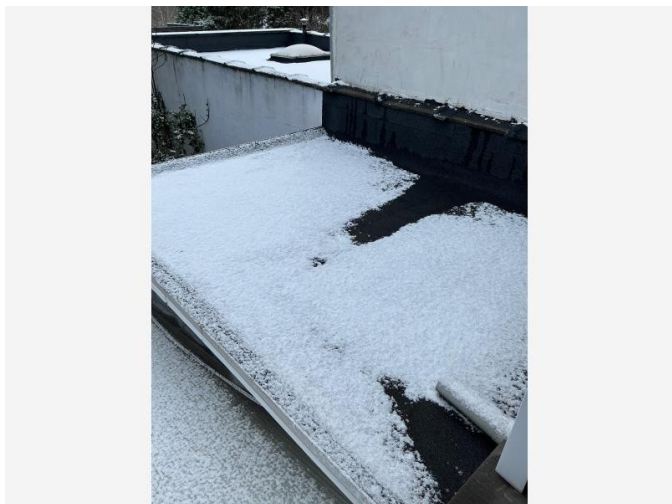
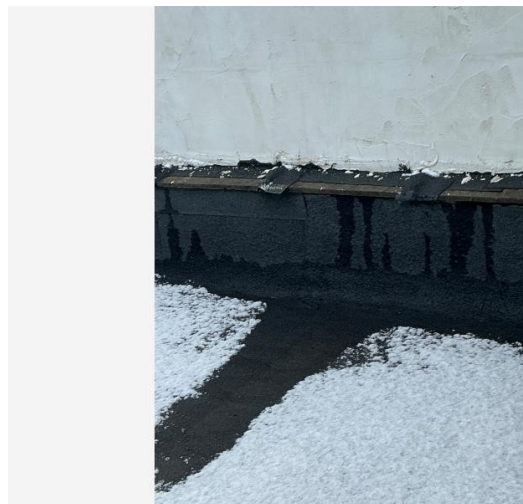
| Fiche 3: Roofing..... | 19 |

Het asbestmateriaal valt onder de mijlpaal van 2040.

Zorgvuldig beheren

| Eindbeoordeling materiaalrisico | Zeer laag materiaalrisico en/of zeer lage kans op vezelvrijgave |

| Asbestsoort (vezeltype) | Alleen chrysotiel |
| Toestand van het materiaal | Onbeschadigd, niet verweerd |

| Asbestmateriaal | Dak- en gevelbekleding - Roofing |
| Hoeveelheid (oppervlakte - aantal) | • 80,00 m <sup>2</sup> - 1 stuk |
| Opmerking | <p>Volgens het inspectieprotocol is een monstername van roofing verplicht om dit te identificeren als niet-asbesthoudend. Omwille van de hoogte (&gt;3,50m) is het platte dak niet bereikbaar en kon er bijgevolg geen staal genomen worden. De toepassing wordt in de databank als asbestverdacht beschouwd. Het is aangewezen om extra controle uit te voeren bij eventuele renovatiewerken. De vermelde oppervlaktes, diktes en volumes betreffen een beredeneerde schatting. Er worden geen rechten verleend aan deze oppervlaktes/diktes/volumes.</p> |

- Zorg voor een veilig beheer. Vermijd het beschadigen van het asbestmateriaal. Controleer de toestand jaarlijks op wijzigingen.
- Voer bijkomende staalname(s) uit.

- Eenvoudige handelingen: enkel door erkend asbestverwijderaar  
Opgeleid personeel (dak werker met 8u basisopleiding asbest)

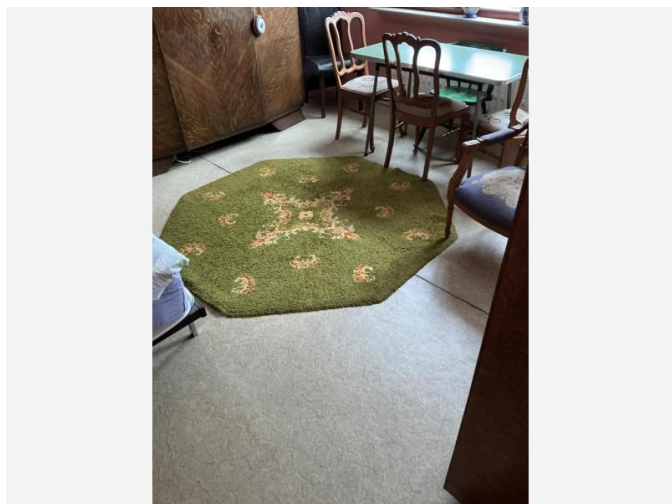
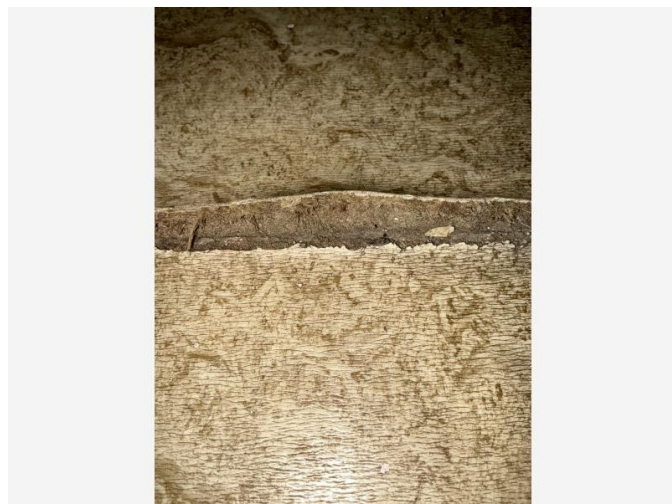
| Fiche 4: Vloerzeil..... | 23 |

| Basis voor advies | De asbestdeskundige beoordeelt het materiaal als niet-asbestverdacht. |

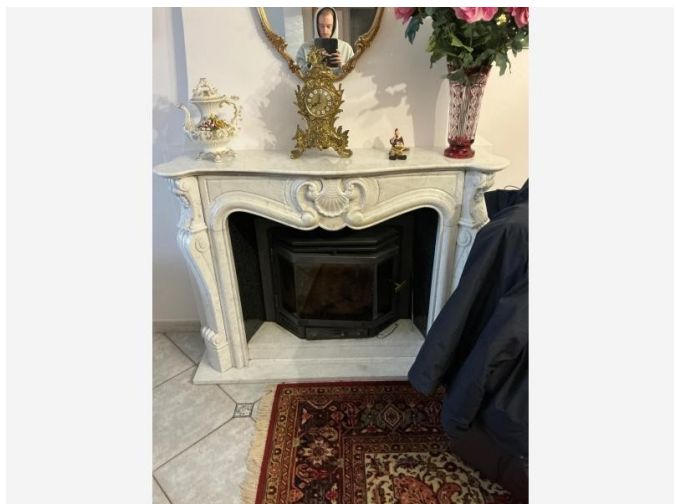
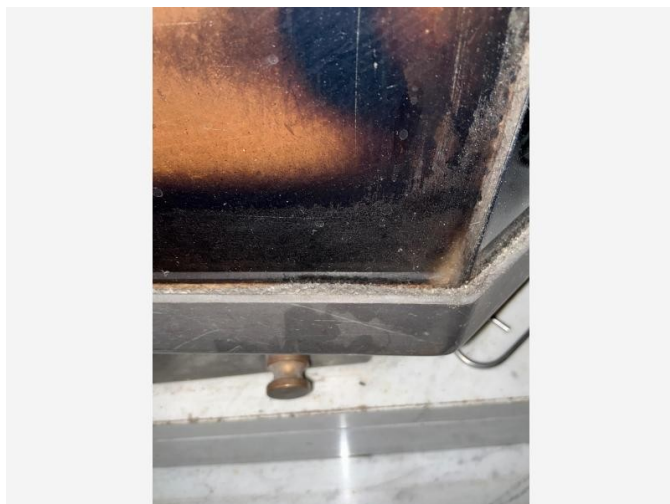
## Fiche 5: Koord

Geen asbest

| # | Type | Referentie | Resultaat |
|---|---|---|---|
| 5.1 | Puntmonster | Staal 2 | Geen asbest |

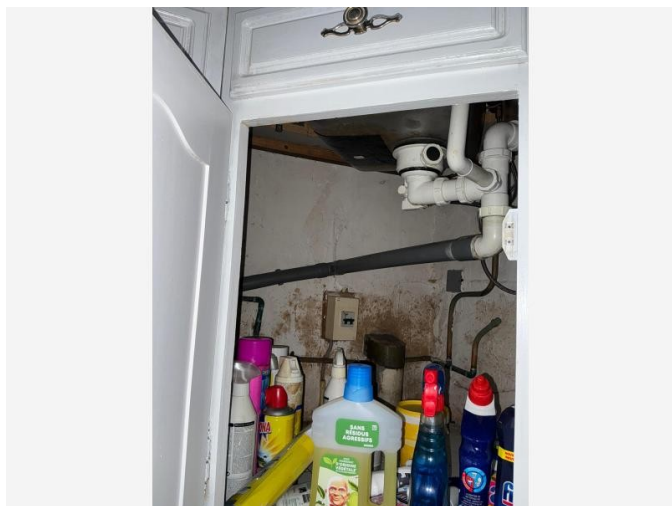
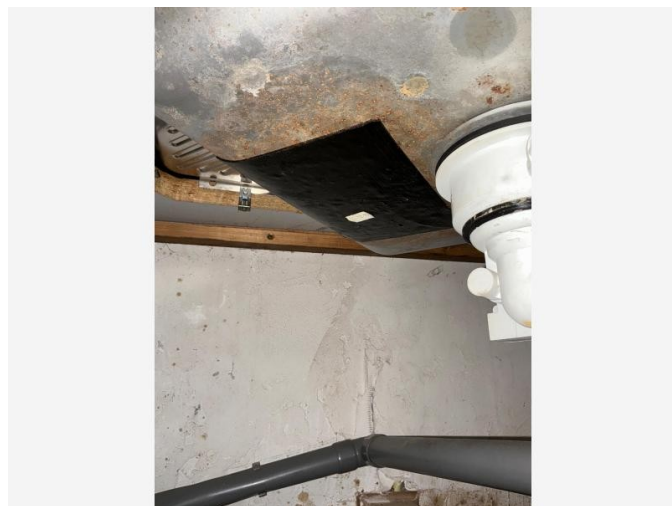
## Fiche 6: Dreunplaat

Geen asbest

| # | Type | Referentie | Resultaat |
|---|---|---|---|
| 6.1 | Puntmonster | Staal 3 | Geen asbest |

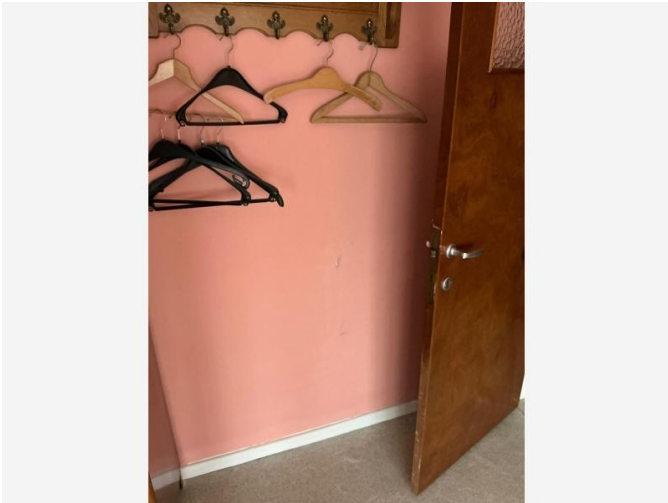
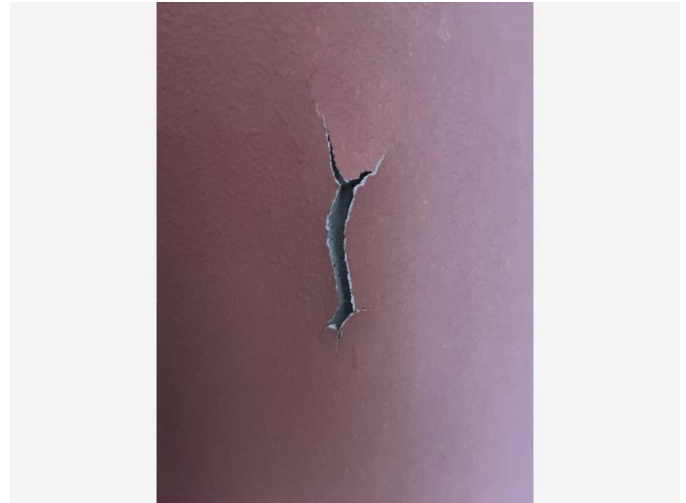
## Fiche 7: Pleisterwerk

Geen asbest

| # | Type | Referentie | Resultaat |
|---|---|---|---|
| 7.1 | Mengmonster | Staal 1 | Geen asbest |
