# Asbestinventarisatetest

Rozenhof 14, 2650 Edegem

Attestnummer : 20251214-000155.000

Uitgegeven op : 14.12.2025

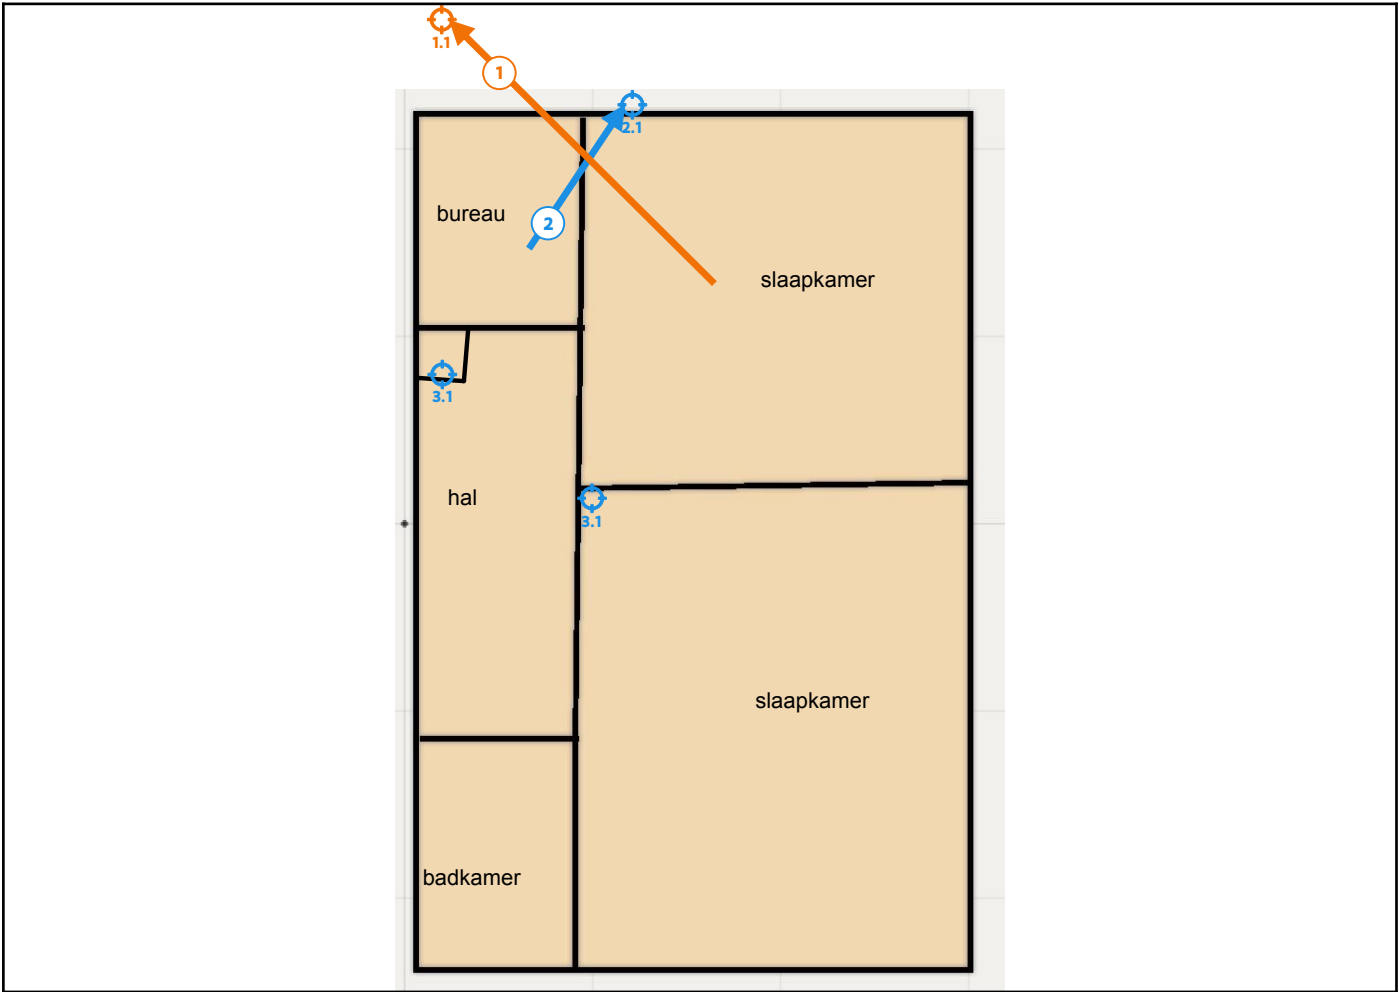
# Plan 1.2: 1Ste verdiep

| Beschrijving | Type | Actie |
|---|---|---|
| 1. Rookgaskanalen | Asbestmateriaal | Verwijderen |

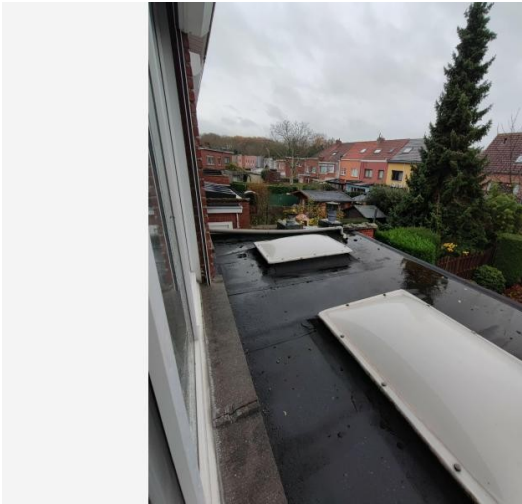
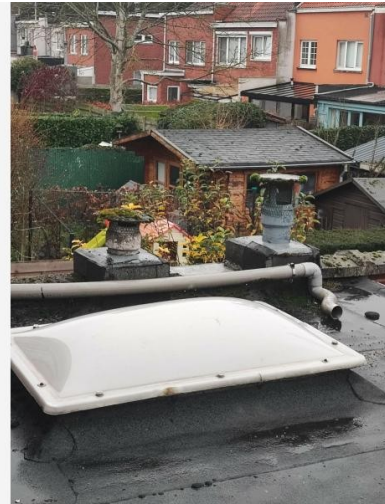
| Fiche 1: Rookgaskanalen..... | 13 |

Overzichtsfoto

Detailfoto

Het asbestmateriaal valt onder de mijlpaal van 2034.

| Eindbeoordeling materiaalrisico | Laag materiaalrisico en/of verlaagde kans op vezelvrijgave |

| Toestand van het materiaal | Licht beschadigd, licht verweerd. Intact calciumsilicaatmateriaal of categorie III 'gebondenheid' |

| # | Type | Referentie | Resultaat |
|---|---|---|---|
| 1.1 | Puntmonster | Staal 1 | Chrysotiel |

| Beschrijving | Rookgaskanalen |
| Asbestmateriaal | Schouwhoed, ventilatiekap (anti-windval) |

- Zorg voor een veilig beheer. Vermijd het beschadigen van het asbestmateriaal. Controleer de toestand jaarlijks op wijzigingen.

- Eenvoudige handelingen: mag via doe-het-zelf of door werknemer(s) met opleidingsattest eenvoudige handelingen  
De buis kan voorzichtig losgebeiteld worden, extra bevochtigen om stof te voorkomen + dragen van de nodige beschermingsmiddelen (mondmasker ffp3, handschoenen, tyvec ) Bij de gemeente/containerpark afsluitzakken halen om dubbel in te pakken en af te voeren naar het containerpark als hechtgebonden asbestafval

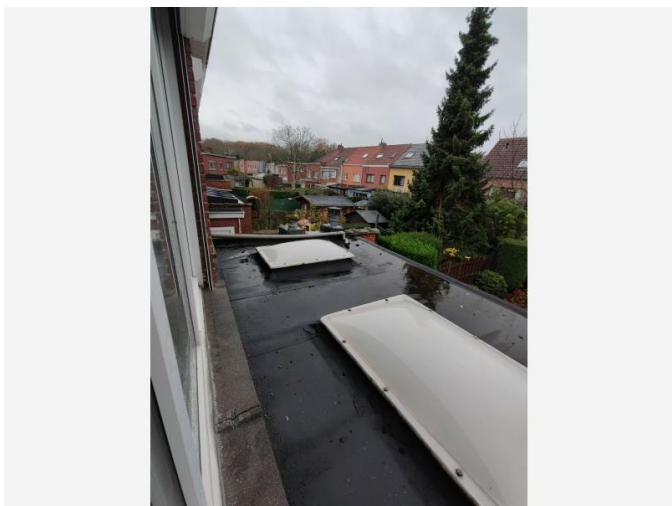
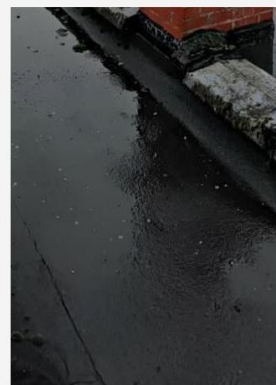
## Fiche 2: Roofing

Overzichtsfoto

Detailfoto

Geen asbest

| # | Type | Referentie | Resultaat |
|---|---|---|---|
| 2.1 | Puntmonster | Staal 3 | Geen asbest |

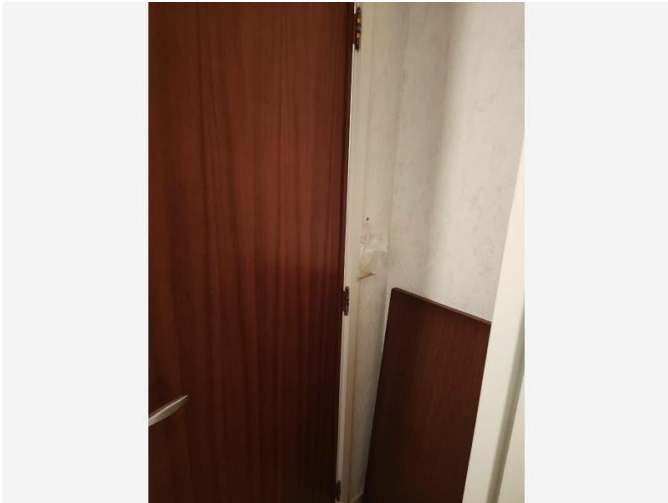
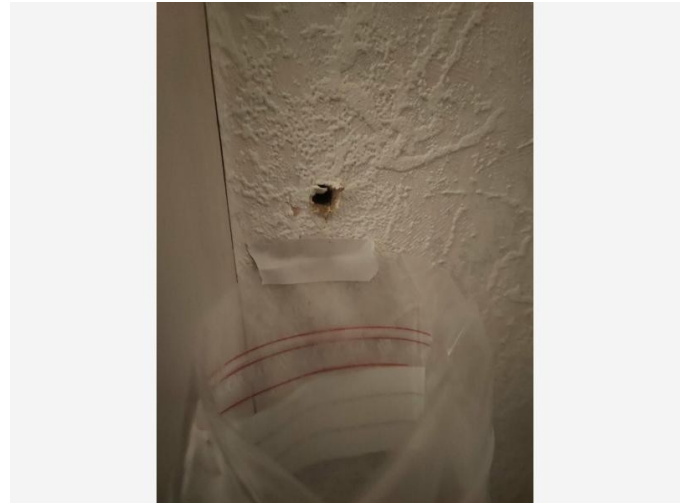
| Fiche 3: Pleisterwerk..... | 19 |

Overzichtsfoto

Detailfoto

Geen asbest

| # | Type | Referentie | Resultaat |
|---|---|---|---|
| 3.1 | Mengmonster | Staal 2 | Geen asbest |
