# Asbestinventarisatetest

Rode Leeuwlaan 44, 2640 Mortsel

Attestnummer : **20260113-000248.000**

Uitgegeven op : **13.01.2026**

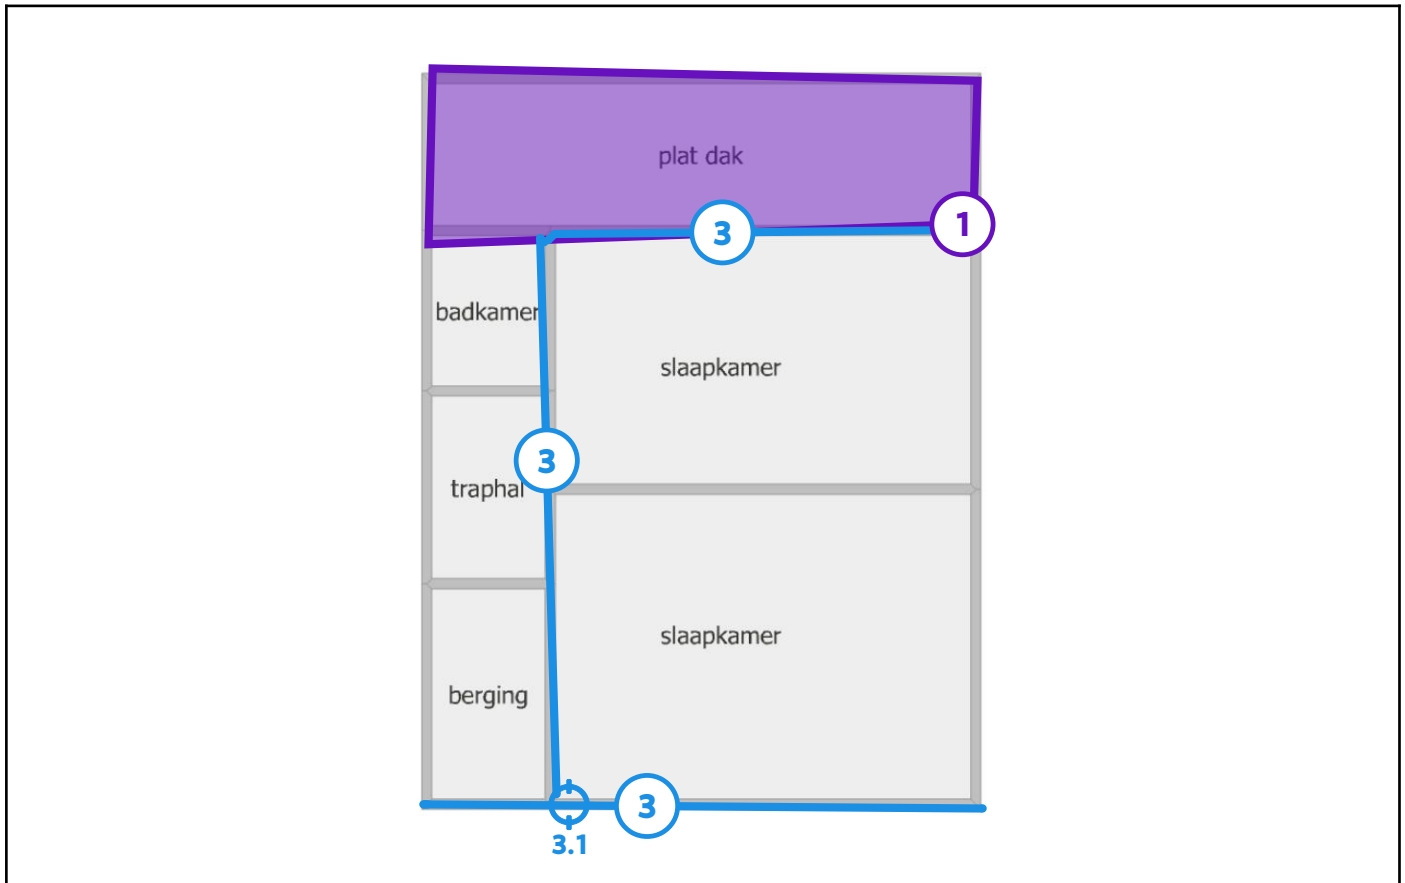
## Plan 1.3: 2e verdieping

| Beschrijving | Type | Actie |
|---|---|---|
| 1. Plat dak | Advies | - |

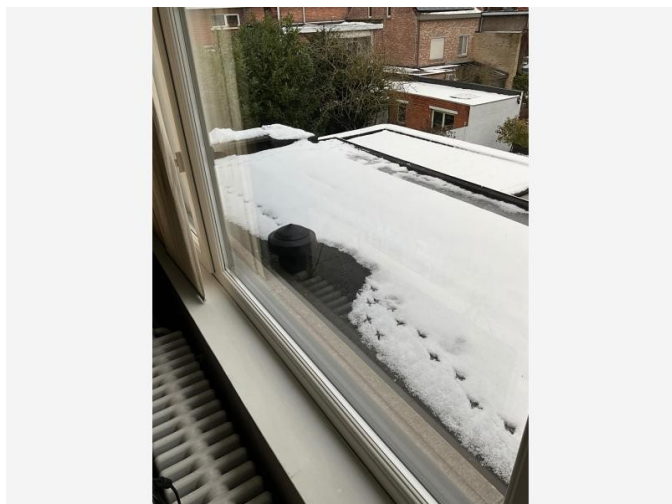
Situeringsfoto

Plat dak "vernieuwd" maar in bewijsstuk staat dat bestaande onderlaag gebleven is en dat er daar bovenop nieuwe isolatie en roofing is gelegd. Wat die bestaande onderlaag juist is, is niet duidelijk maar wees waakzaam.

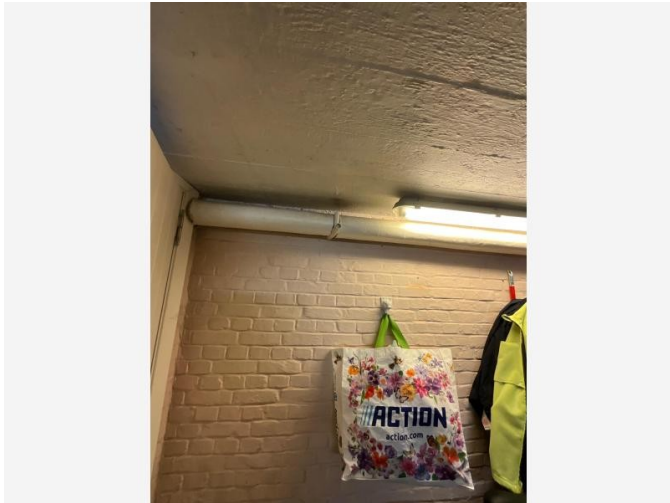
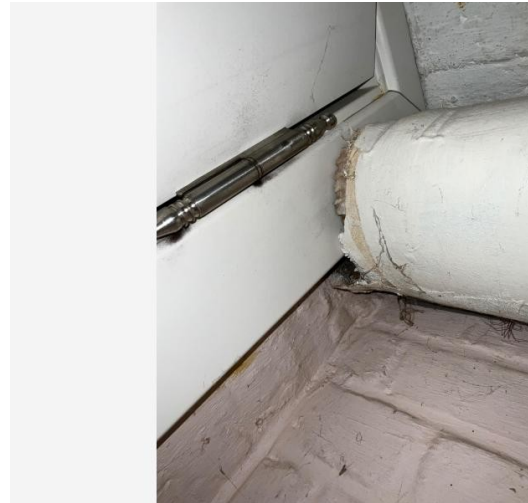
## Fiche 2: Leidingisolatie recht

### Conclusie

Geen asbest

| # | Type | Referentie | Resultaat |
|---|---|---|---|
| 2.1 | Mengmonster | Leidingisolatie recht | Geen asbest |

| Beschrijving | Leidingisolatie recht |
| Bindmiddel van materiaal | Gips - kalk |
| Gebondenheid op basis van bindmiddel | Niet-hechtgebonden |
| Hoeveelheid (lengte - omtrek - dikte - aantal) | <ul style="list-style-type: none"><li>• 12,00 m - 40,00 cm - 1,00 cm - 1 stuk</li></ul> |

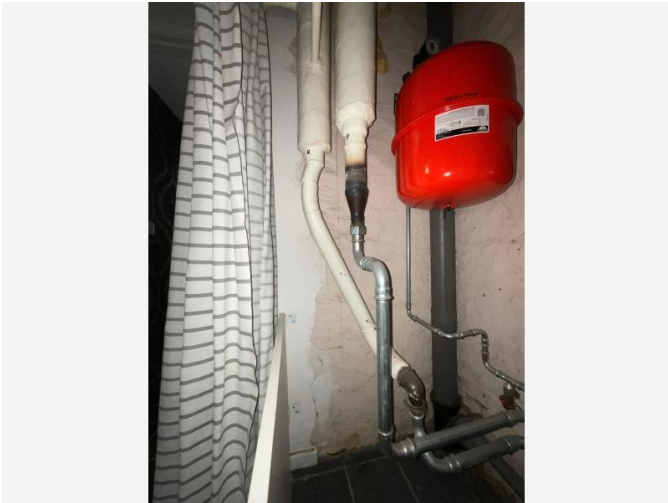
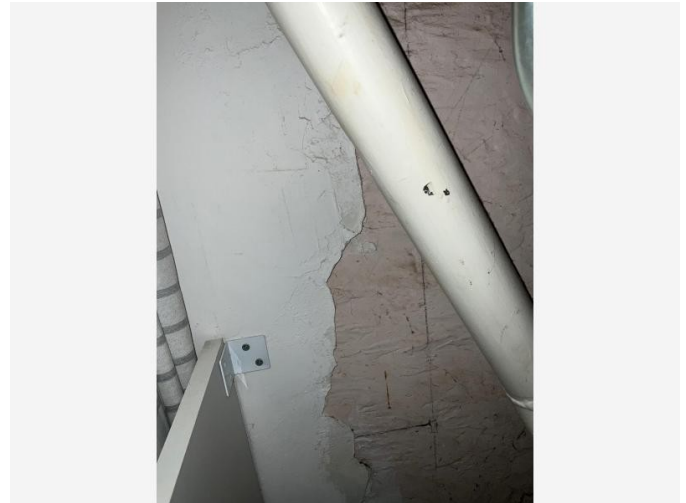
## Fiche 3: Pleister wand

### Conclusie

Geen asbest

| # | Type | Referentie | Resultaat |
|---|---|---|---|
| 3.1 | Mengmonster | Pleister wand | Geen asbest |

| Beschrijving | Pleister wand |
| Bindmiddel van materiaal | Gips - kalk |
| Hoeveelheid (oppervlakte - dikte - aantal) | • 200,00 m <sup>2</sup> - 1,00 cm - 1 stuk |

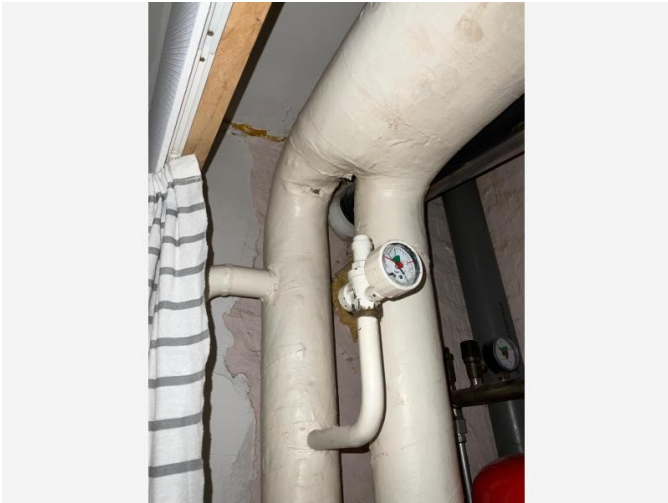
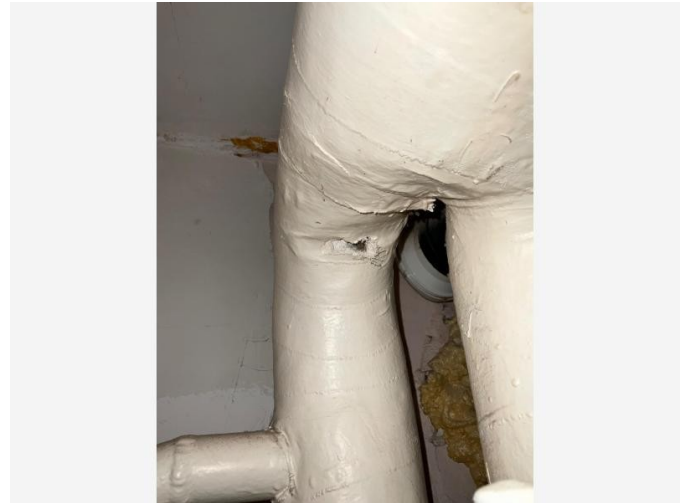
## Fiche 4: Leidingisolatie bochten

### Conclusie

Geen asbest

| # | Type | Referentie | Resultaat |
|---|---|---|---|
| 4.1 | Mengmonster | Leidingisolatie bochten | Geen asbest |

| Beschrijving | Leidingisolatie bochten |
| Bindmiddel van materiaal | Gips - kalk |
| Hoeveelheid (lengte - omtrek - dikte - aantal) | <ul style="list-style-type: none"><li>• 12,00 m - 40,00 cm - 1,00 cm - 1 stuk</li></ul> |

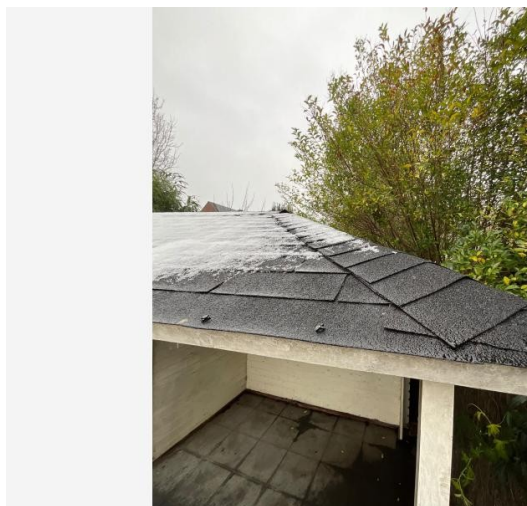
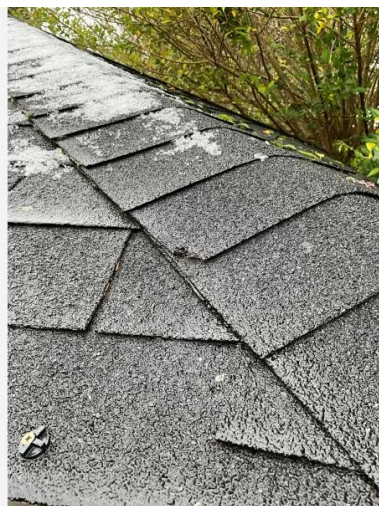
## Fiche 5: Leien tuinhuis

### Conclusie

Geen asbest

| # | Type | Referentie | Resultaat |
|---|---|---|---|
| 5.1 | Puntmonster | Dak tuinhuis | Geen asbest |

| Beschrijving | Leien tuinhuis |
| Bindmiddel van materiaal | Bitumen (roofing, teer, asfalt) |
| Hoeveelheid (oppervlakte - aantal) | • 8,00 m <sup>2</sup> - 1 stuk |

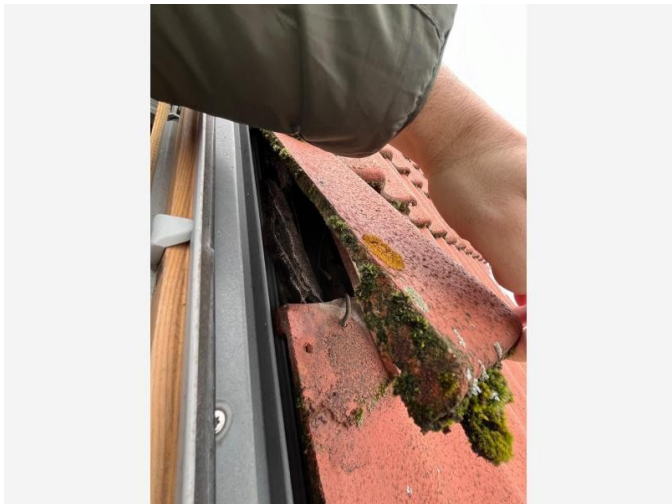
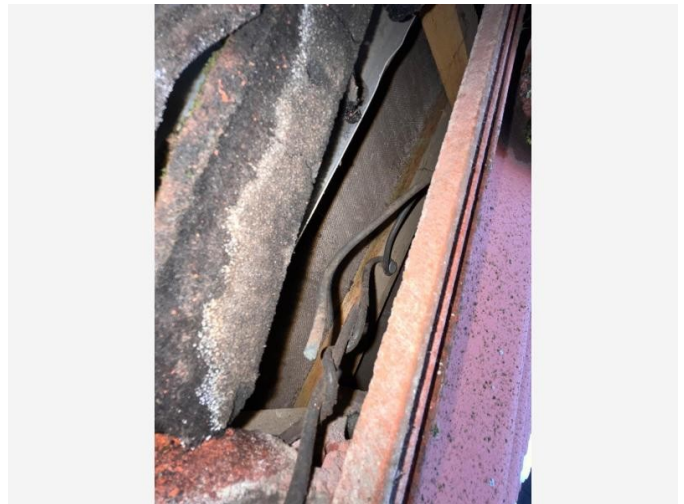
## Fiche 7: Onderdak

| Beschrijving | Notitie | Terug te vinden op plannen |
|---|---|---|
| Fiche 7: Onderdak | Door een dakpan op te heffen zagen we dat het onderdak bestaat uit een doek. Deze was niet asbestverdacht. | - |
