# Asbestinventarisatetest

Montfortstraat 17, 2550 Kontich

Attestnummer : **20260120-000330.000**

Uitgegeven op : **20.01.2026**

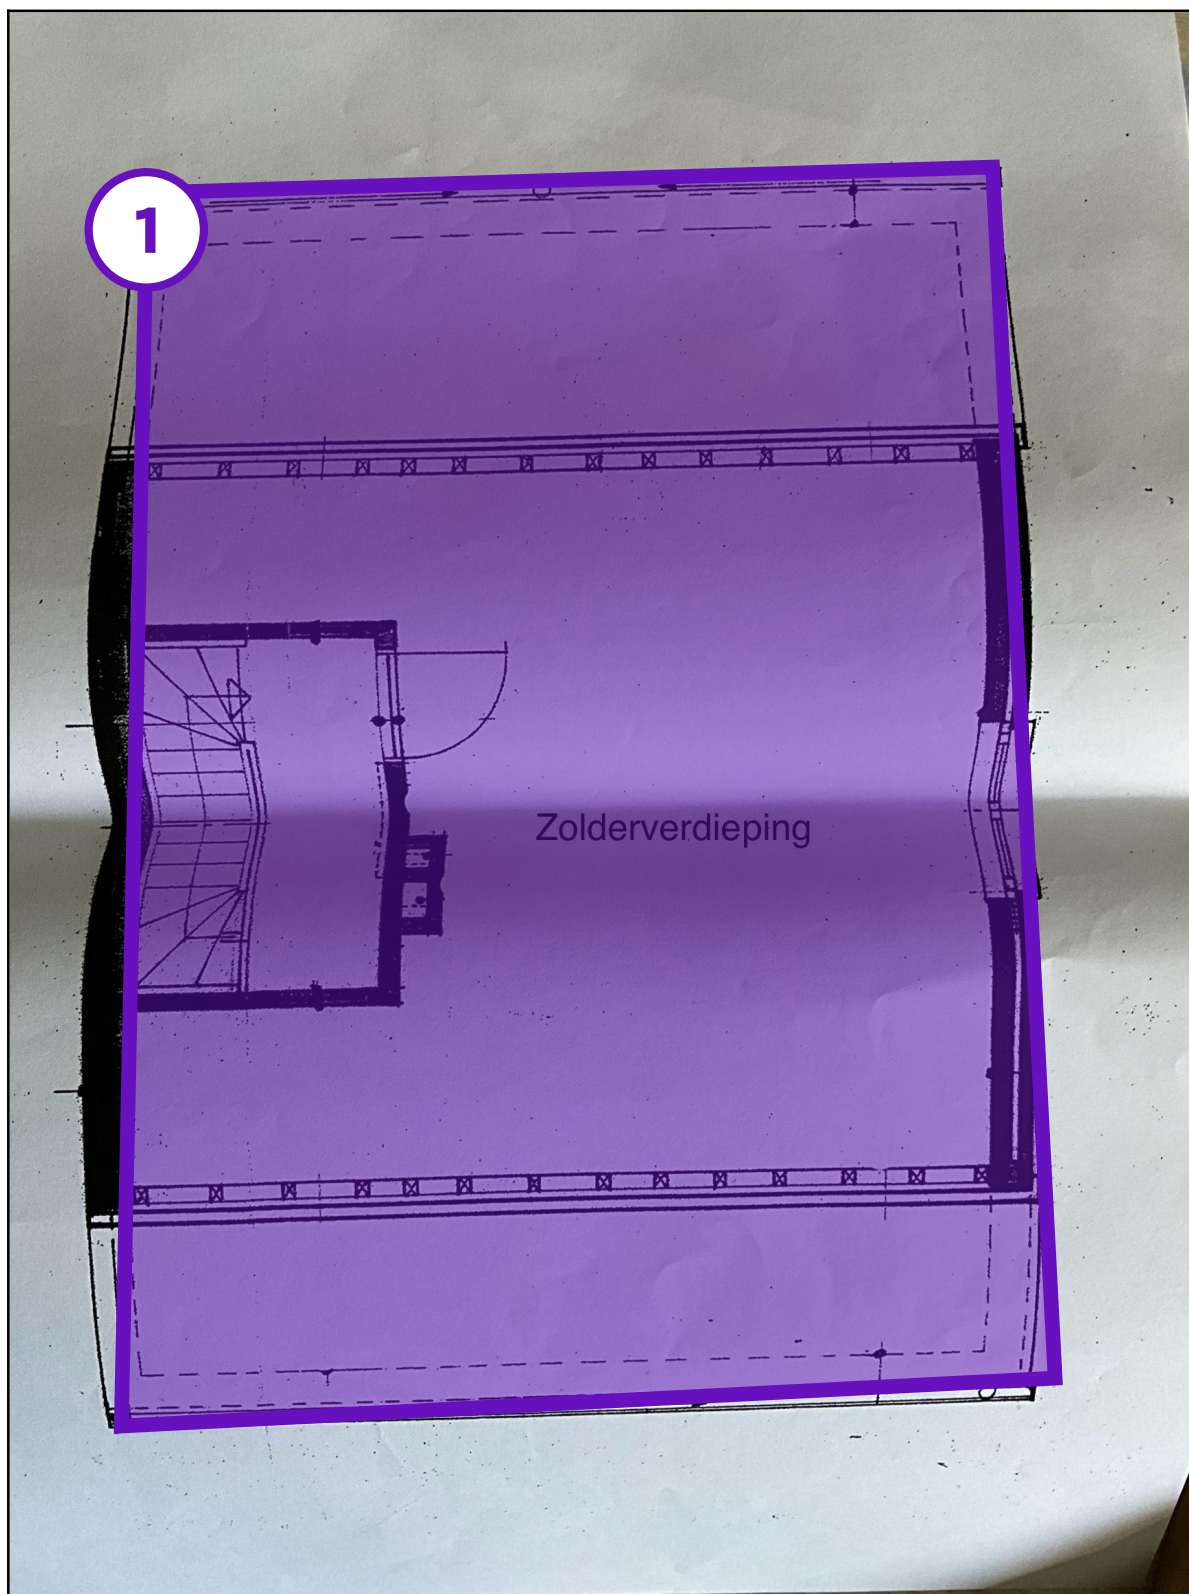
## Plan 1.6: Zolderverdieping kopie

| 1. Onderdak | Beperking | - |

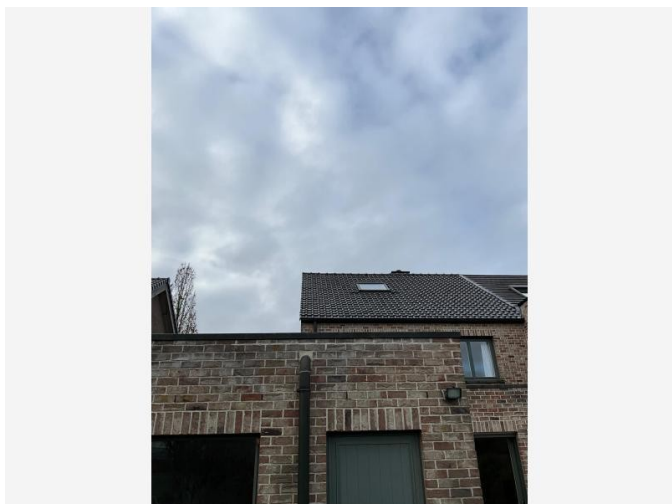
*Situeringsfoto*

**Reden:** Het te onderzoeken materiaal situeert zich hoger dan 3,50 m te rekenen vanaf een veilige ondergrond

**Uitleg van de asbestdeskundige:** Hoogte en afwerking langs binnen beperken onderzoek van het onderdak. Kon niet aan een dakpan maar deze zat te klem en kon het niet veilig dichterbij benaderen.

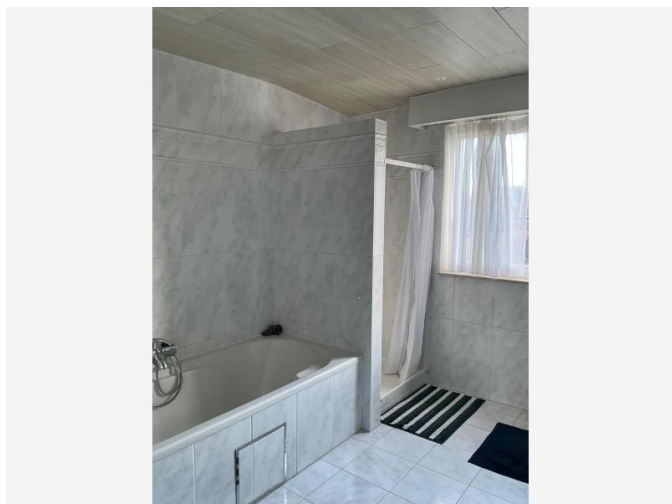
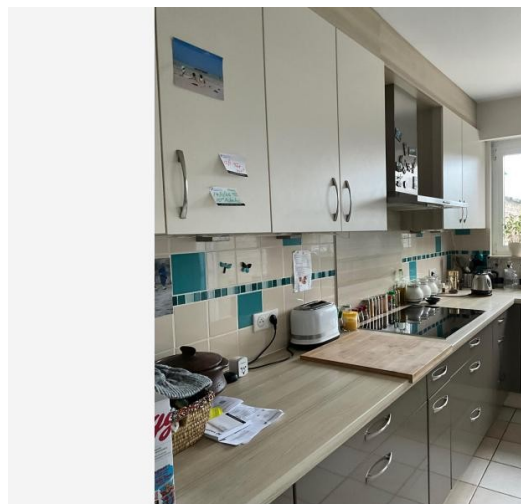
In het inspectieprotocol is een monsternamen van tegel- en vloerlijm verplicht om dit te identificeren als niet-asbesthoudend. Er waren geen facturen ter beschikking die bevestigen dat de tegels/vloer na 2001 waren geplaatst. Er waren geen bestaande beschadigingen aan de wandtegels of vloer om de lijm voldoende te kunnen inspecteren. Om dit af te toetsen is het aangewezen om bij eventuele renovatiewerken aan de tegels en de parket verder onderzoek/staalname te laten uitvoeren ter controle.

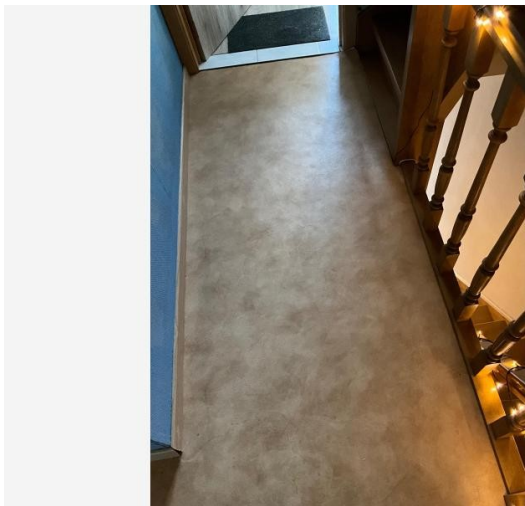
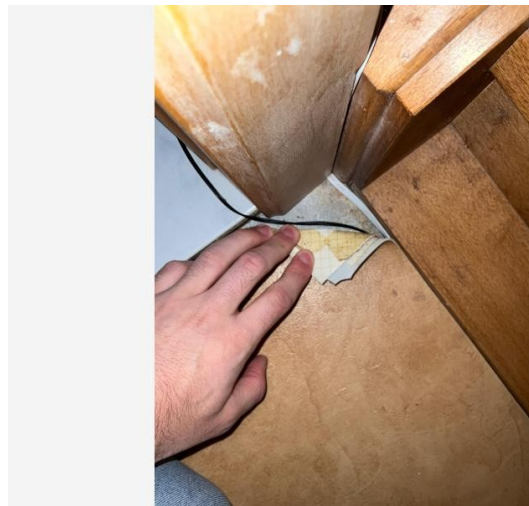
Zacht en plooibaar. Uit expertise weten we dat dit niet asbestverdacht is.

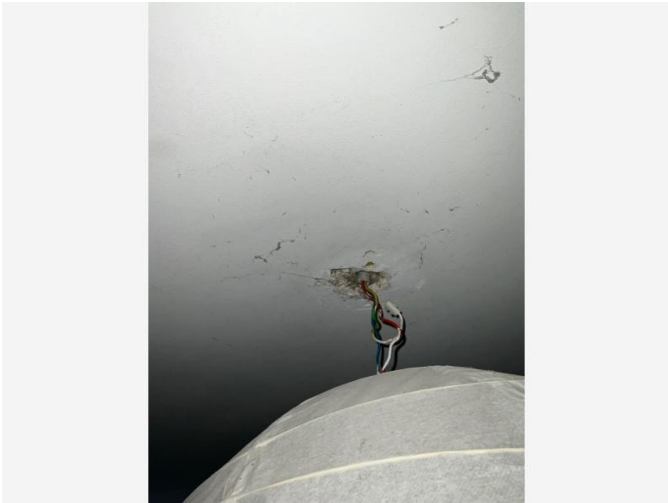
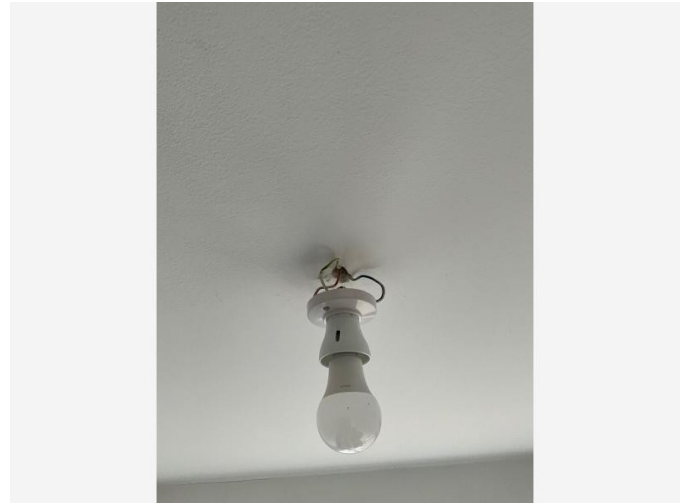
## Fiche 4: Pleister plafond

Geen asbest

| # | Type | Referentie | Resultaat |
|---|---|---|---|
| 4.1 | Mengmonster | Pleister plafond | Geen asbest |

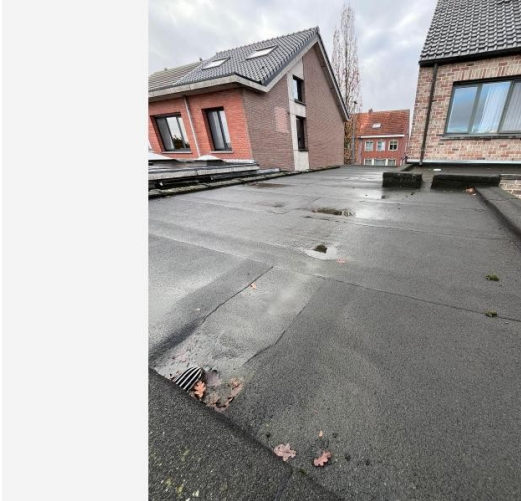
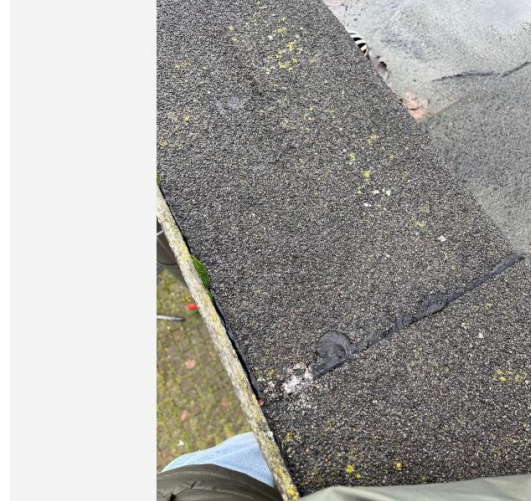
## Fiche 5: Dakbedekking

Geen asbest

| # | Type | Referentie | Resultaat |
|---|---|---|---|
| 5.1 | Puntmonster | Roofing | Geen asbest |

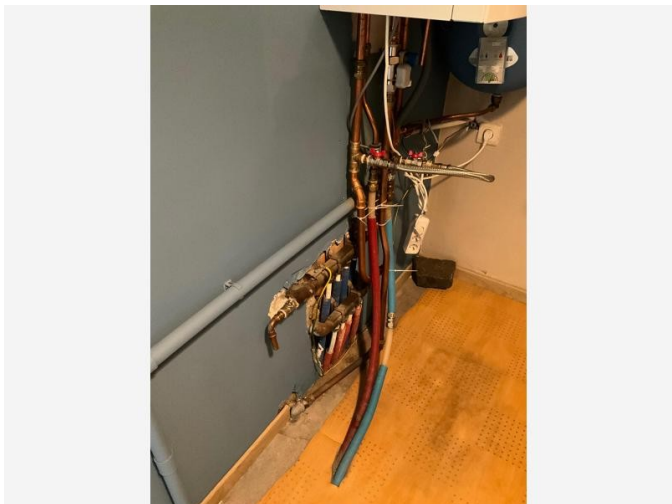
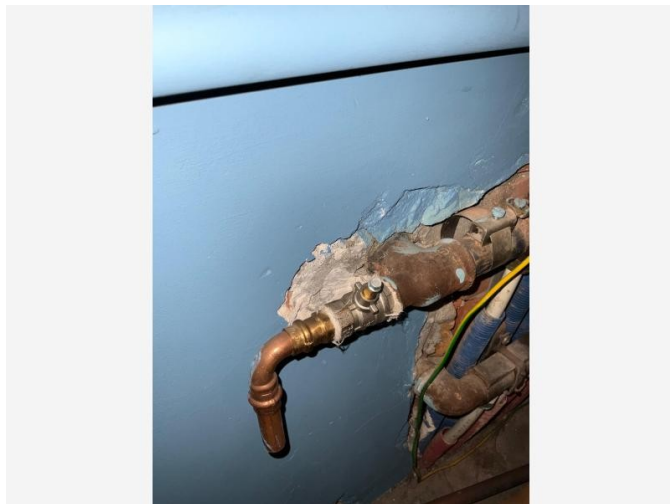
## Fiche 6: Pleister wand

Geen asbest

| # | Type | Referentie | Resultaat |
|---|---|---|---|
| 6.1 | Mengmonster | Pleister wand | Geen asbest |

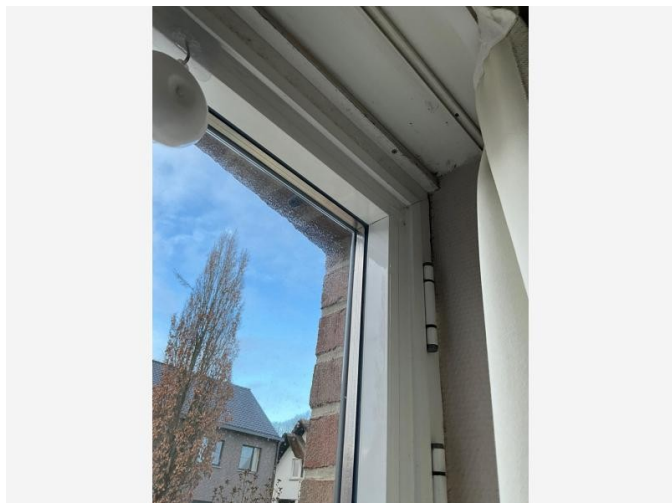
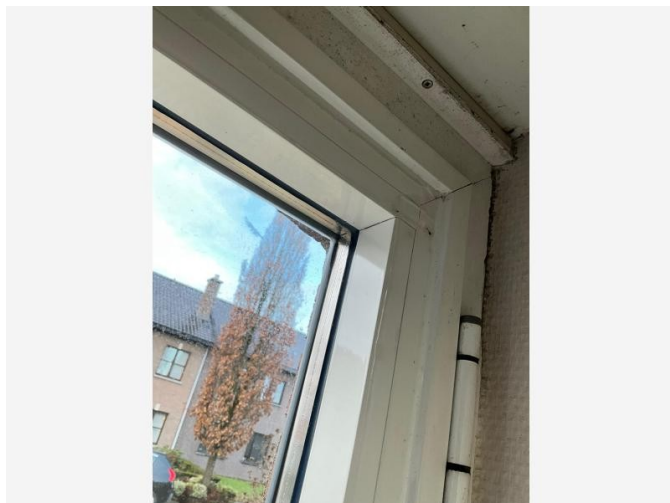
### Fiche 7: Mastiek

| Beschrijving | Notitie | Terug te vinden op plannen |
|---|---|---|
| Fiche 7: Mastiek | Mastiek zacht en elastisch. Hierdoor weten de dat het niet asbestverdacht is. | - |

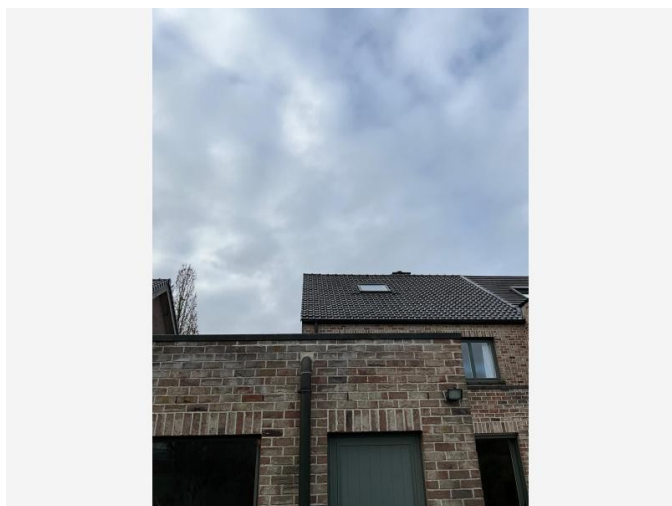
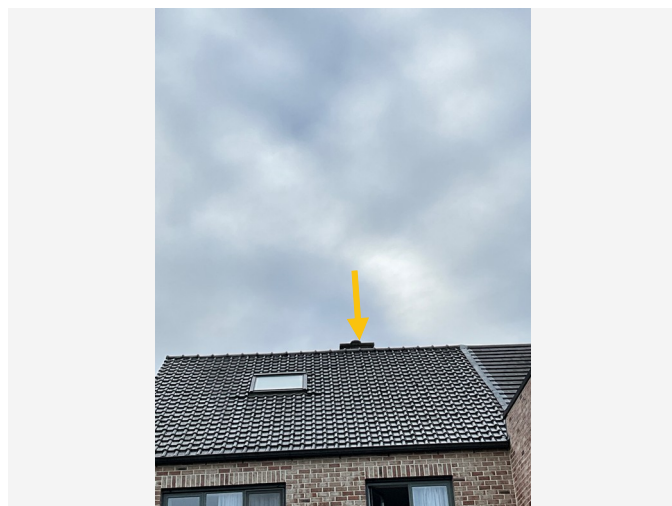
## Fiche 9: Rookgaskanaal

| Beschrijving | Notitie | Terug te vinden op plannen |
|---|---|---|
| Fiche 9: Rookgaskanaal | Op foto's niet duidelijk. Maar rookgaskanaal bestaat wel degelijk uit plastic/kunststof. Niet asbestverdacht | - |
