# Asbestinventarisatetest

Heideland 48, 2640 Mortsel

Attestnummer : **20260123-000349.000**

Uitgegeven op : **23.01.2026**

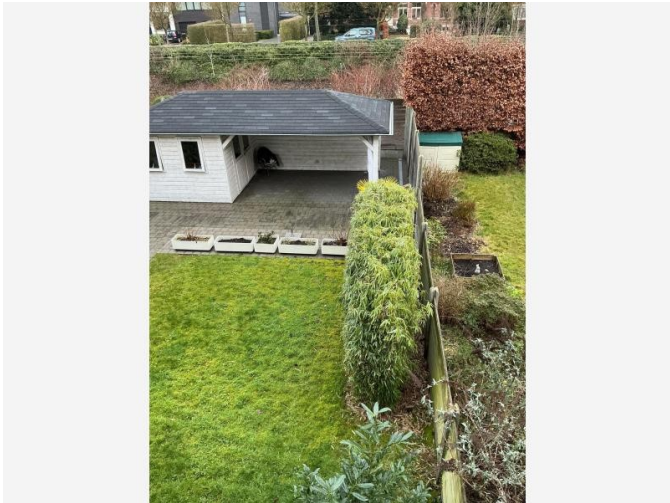
*Situeringsfoto*

### Uitgesloten van inspectie

**Bouwjaar:** 2018

*Constructies gebouwd vanaf 2001 moeten niet onderzocht worden*

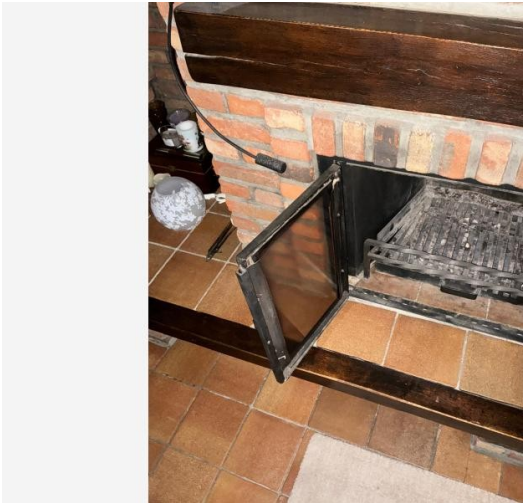
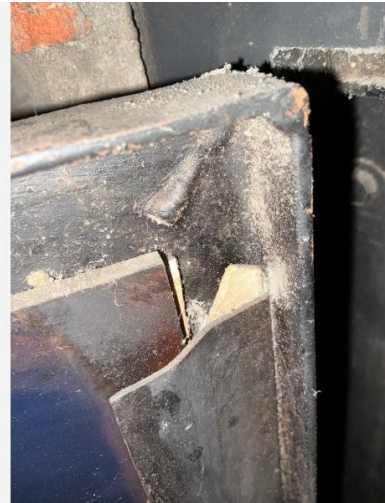
## Fiche 2: Houtplaat kachel

Geen asbest

| # | Type | Referentie | Resultaat |
|---|---|---|---|
| 2.1 | Puntmonster | Staal 2 | Geen asbest |

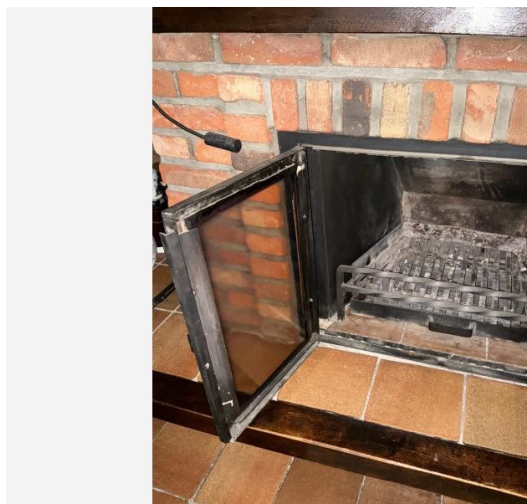
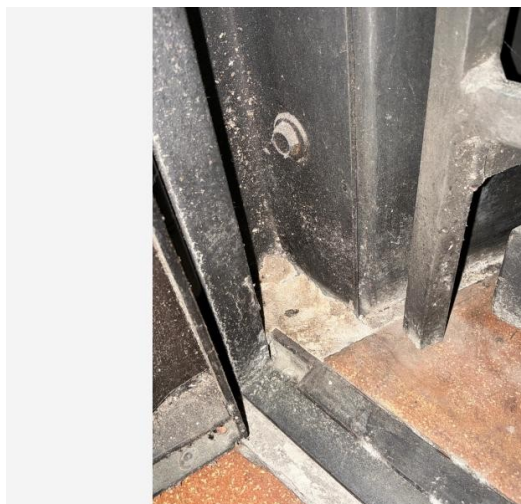
## Fiche 3: Asbestcement

Geen asbest

| # | Type | Referentie | Resultaat |
|---|---|---|---|
| 3.1 | Puntmonster | Staal 1 | Geen asbest |

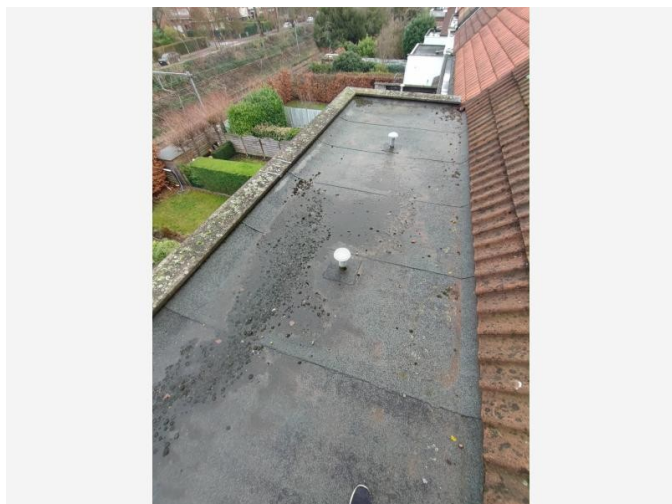
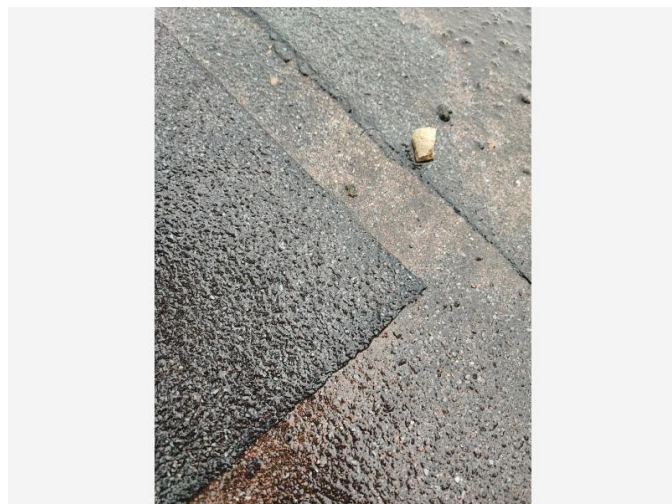
## Fiche 4: Roofing

Geen asbest

| # | Type | Referentie | Resultaat |
|---|---|---|---|
| 4.1 | Puntmonster | Staal 4 | Geen asbest |

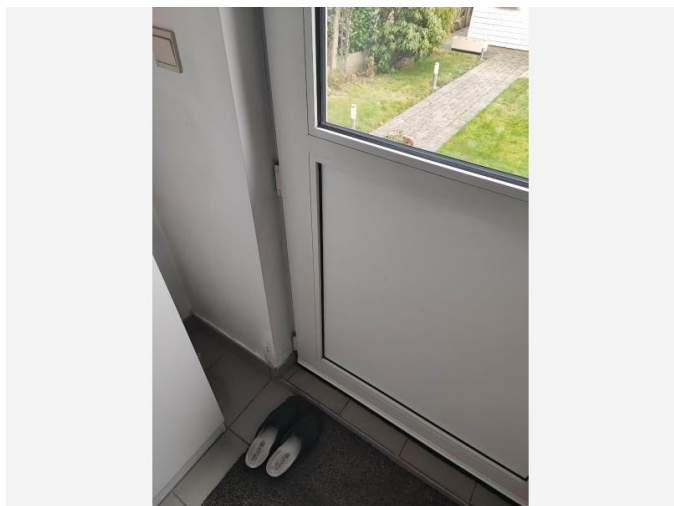
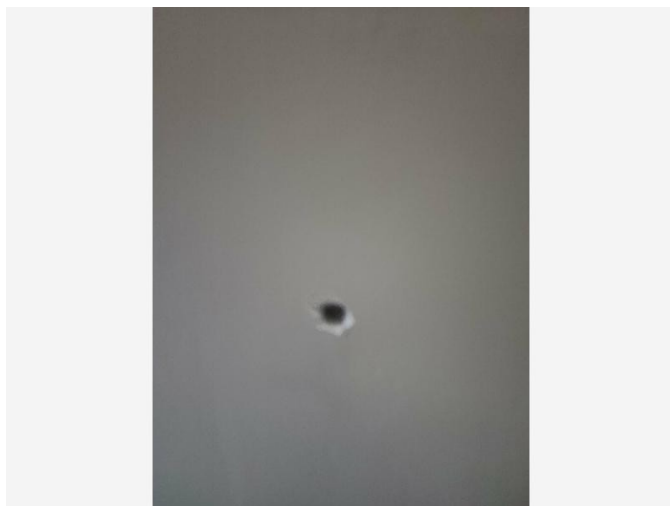
## Fiche 5: Pleisterwerk

Geen asbest

| # | Type | Referentie | Resultaat |
|---|---|---|---|
| 5.1 | Mengmonster | Staal 3 | Geen asbest |
