# Asbestinventarisat attest

Oude Reetsebaan 28, 2850 Boom

Attestnummer : 20260120-000368.000

Uitgegeven op : 20.01.2026

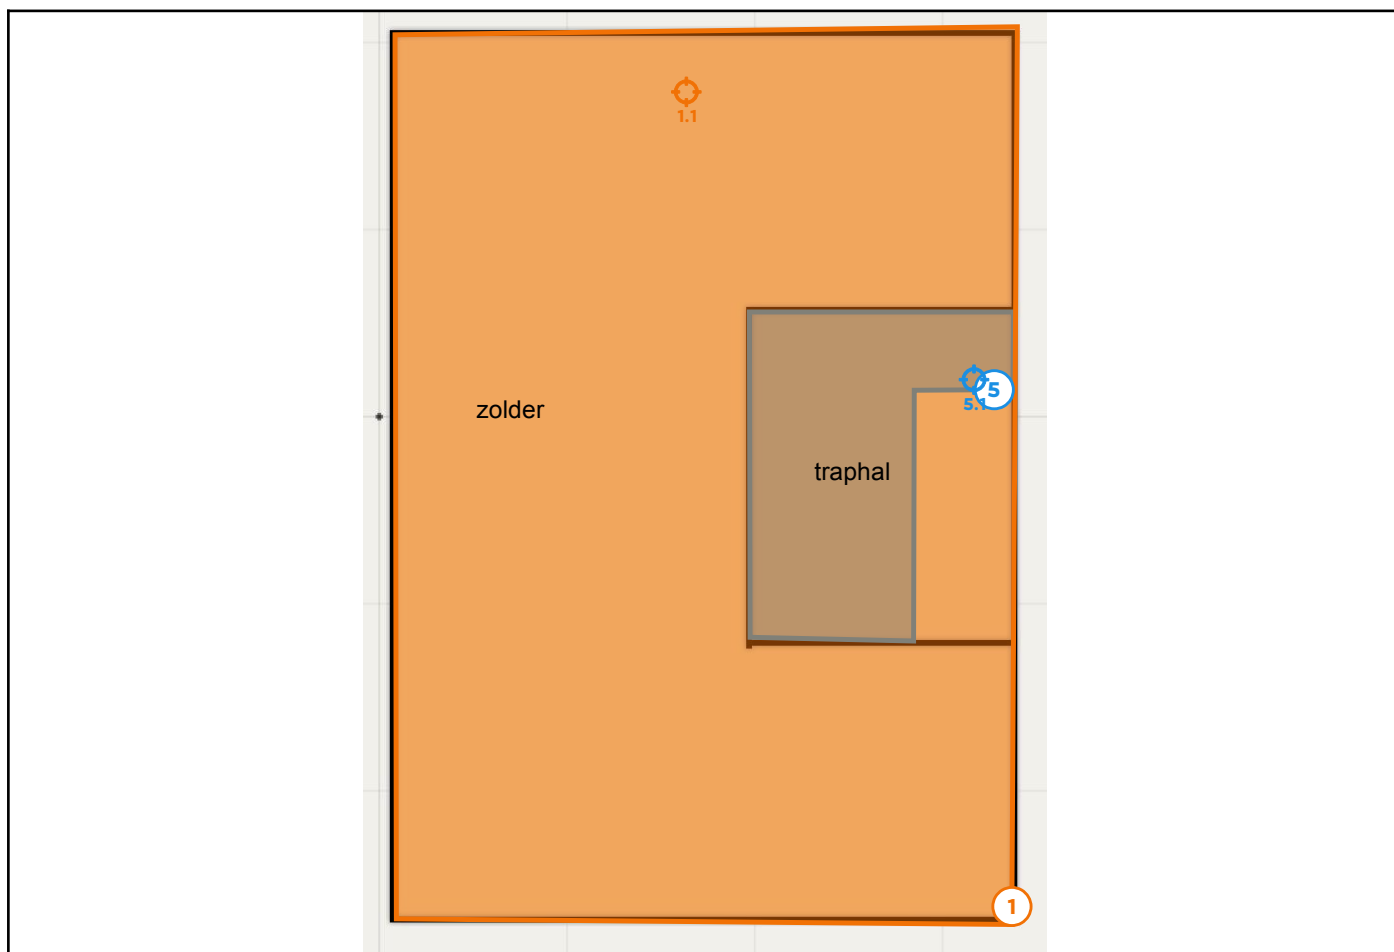
## Plan 1.3: Zolder

| Beschrijving | Type | Actie |
|---|---|---|
| 1. Materialen onder de Dakbedekking | Asbestmateriaal | <a href="#">Verwijderen</a> |
| 1.1 Code: Staal 4 | Puntmonster | - |
| 5. Zeil | Geen asbest | - |
| 5.1 Code: Staal 2 | Puntmonster | - |

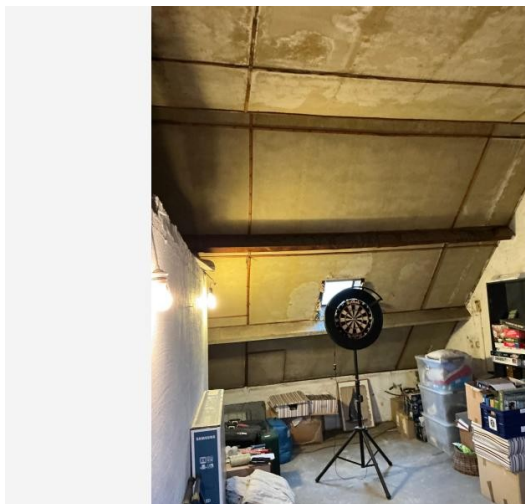
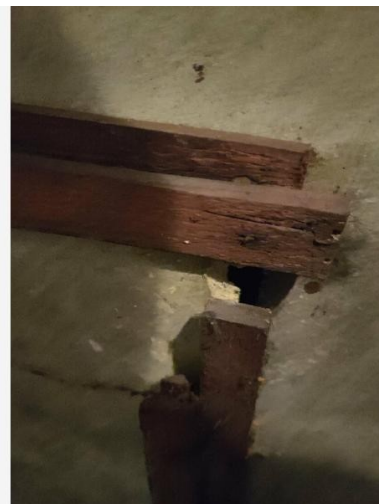
Overzichtsfoto

Detailfoto

Een vastgesteld asbesthoudend onderdak mag niet definitief ingesloten worden , dit dient verplicht verwijderd te worden als het bij werken bereikbaar wordt. (vb bij vernieuwen van de dakbedekking onderdak mee verwijderen).

| Eindbeoordeling materiaalrisico | Verhoogd materiaalrisico en/of verhoogde kans op vezelvrijgave |

| Gebondenheid | Categorie 2: niet-hechtgebonden met matrix |
| Asbestsoort (vezeltype) | Alleen chrysotiel |
| Asbestconcentratie | Hoog ( $\geq 50\%$ ) |
| Afschermingsgraad van het gehele materiaal | Geheel of deels (ook) vrij aan de binnenlucht |
| Toestand van het materiaal | Licht beschadigd, licht verweerd. Intact calciumsilicaatmateriaal of categorie III 'gebondenheid' |

| # | Type | Referentie | Resultaat |
|---|---|---|---|
| 1.1 | Puntmonster | Staal 4 | Chrysotiel |

| Beschrijving | Materialen onder de Dakbedekking |
| Asbestmateriaal | Plaat, paneel, tablet - Calciumsilicaat (type Pical, type Promatect) |
| Hoeveelheid (oppervlakte - dikte - aantal) | • 65,00 m <sup>2</sup> - 1,00 cm - 1 stuk |

Het asbestmateriaal valt onder de mijlpaal van 2034.

Verwijderen

- Zorg voor een veilig beheer. Vermijd het beschadigen van het asbestmateriaal. Controleer de toestand jaarlijks op wijzigingen.
- Voer binnenluchtmetingen uit om actuele blootstellingsrisico's in de binnenlucht te monitoren.

- Eenvoudige handelingen: mag via doe-het-zelf of door werknemer(s) met opleidingsattest eenvoudige handelingen  
Opgeleid personeel (dakwerker met 8u basisopleiding asbest)

Indien de platen eenvoudig te verwijderen zijn zonder kans op breken kan dit via doe-het-zelf of door werknemer(s) met opleidingsattest eenvoudige handelingen; Dek de zoldervloer af met plastic folie. dragen van de nodige beschermingsmiddelen (mondmasker ffp3, handschoenen, tyvec ) Verwijder de dakpannen. Fixeer het plaatmateriaal, de asbesthoudende platen één voor één en in hun geheel verwijderen. Niet gooien, niet breken. Reinig nadien de draagstructuur met vochtige doeken (+stofzuiger met absoluut filter kan niet gehoord worden dus voor een particulier niet mogelijk.) Alle werknemer(s) moeten wel beschikken over een opleidingsattest eenvoudige handelingen 8u.

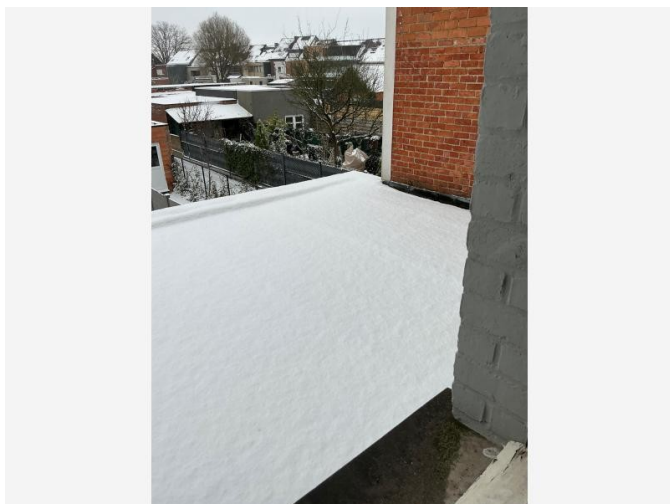
Situeringsfoto

Bouwjaar: 2014

*Constructies gebouwd vanaf 2001 moeten niet onderzocht worden*

| Opmerking | Renovatie/ bouw 2014 |

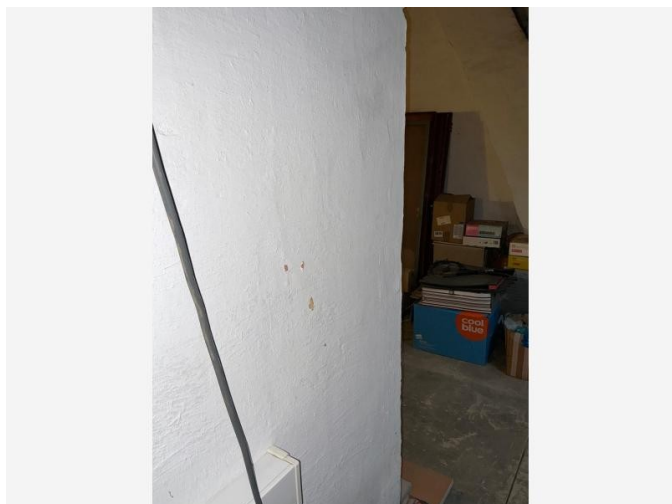
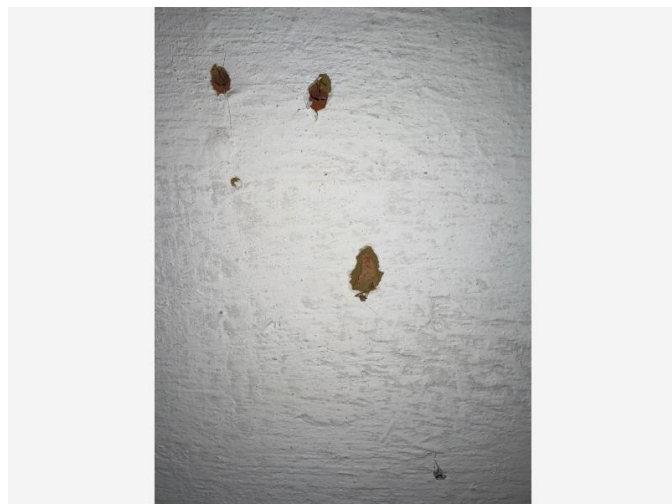
## Fiche 3: Pleisterwerk

Overzichtsfoto

Detailfoto

Geen asbest

| # | Type | Referentie | Resultaat |
|---|---|---|---|
| 3.1 | Mengmonster | Staal 1 | Geen asbest |

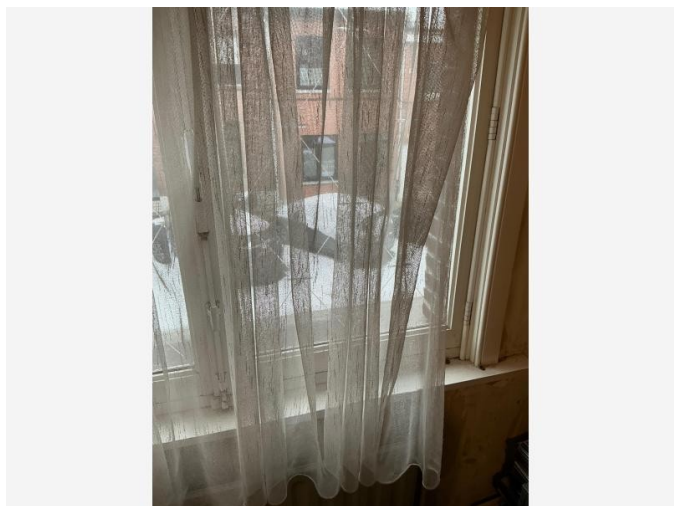
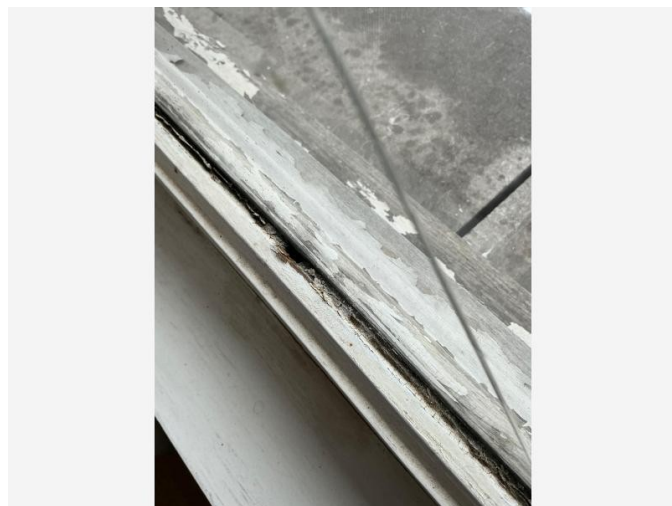
## Fiche 4: Mastiek

Overzichtsfoto

Detailfoto

Geen asbest

| # | Type | Referentie | Resultaat |
|---|---|---|---|
| 4.1 | Puntmonster | Staal 3 | Geen asbest |

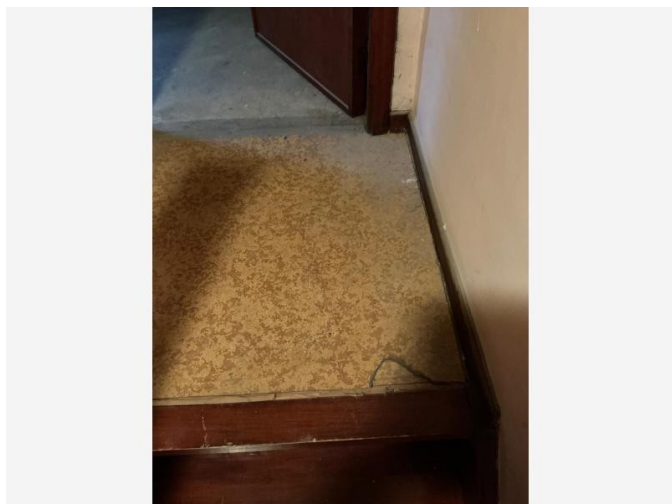
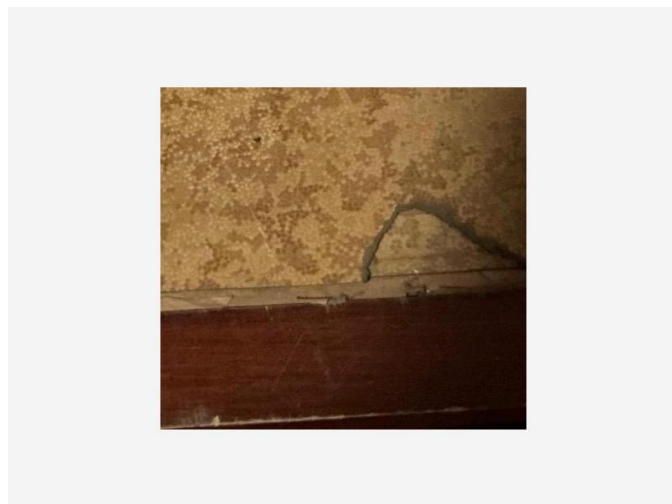
## Fiche 5: Zeil

Overzichtsfoto

Detailfoto

Geen asbest

| # | Type | Referentie | Resultaat |
|---|---|---|---|
| 5.1 | Puntmonster | Staal 2 | Geen asbest |
