# Asbestinventarisatattest

Karmelietenstraat 101, 2600 Antwerpen

Attestnummer : 20251208-000535.000

Uitgegeven op : 08.12.2025

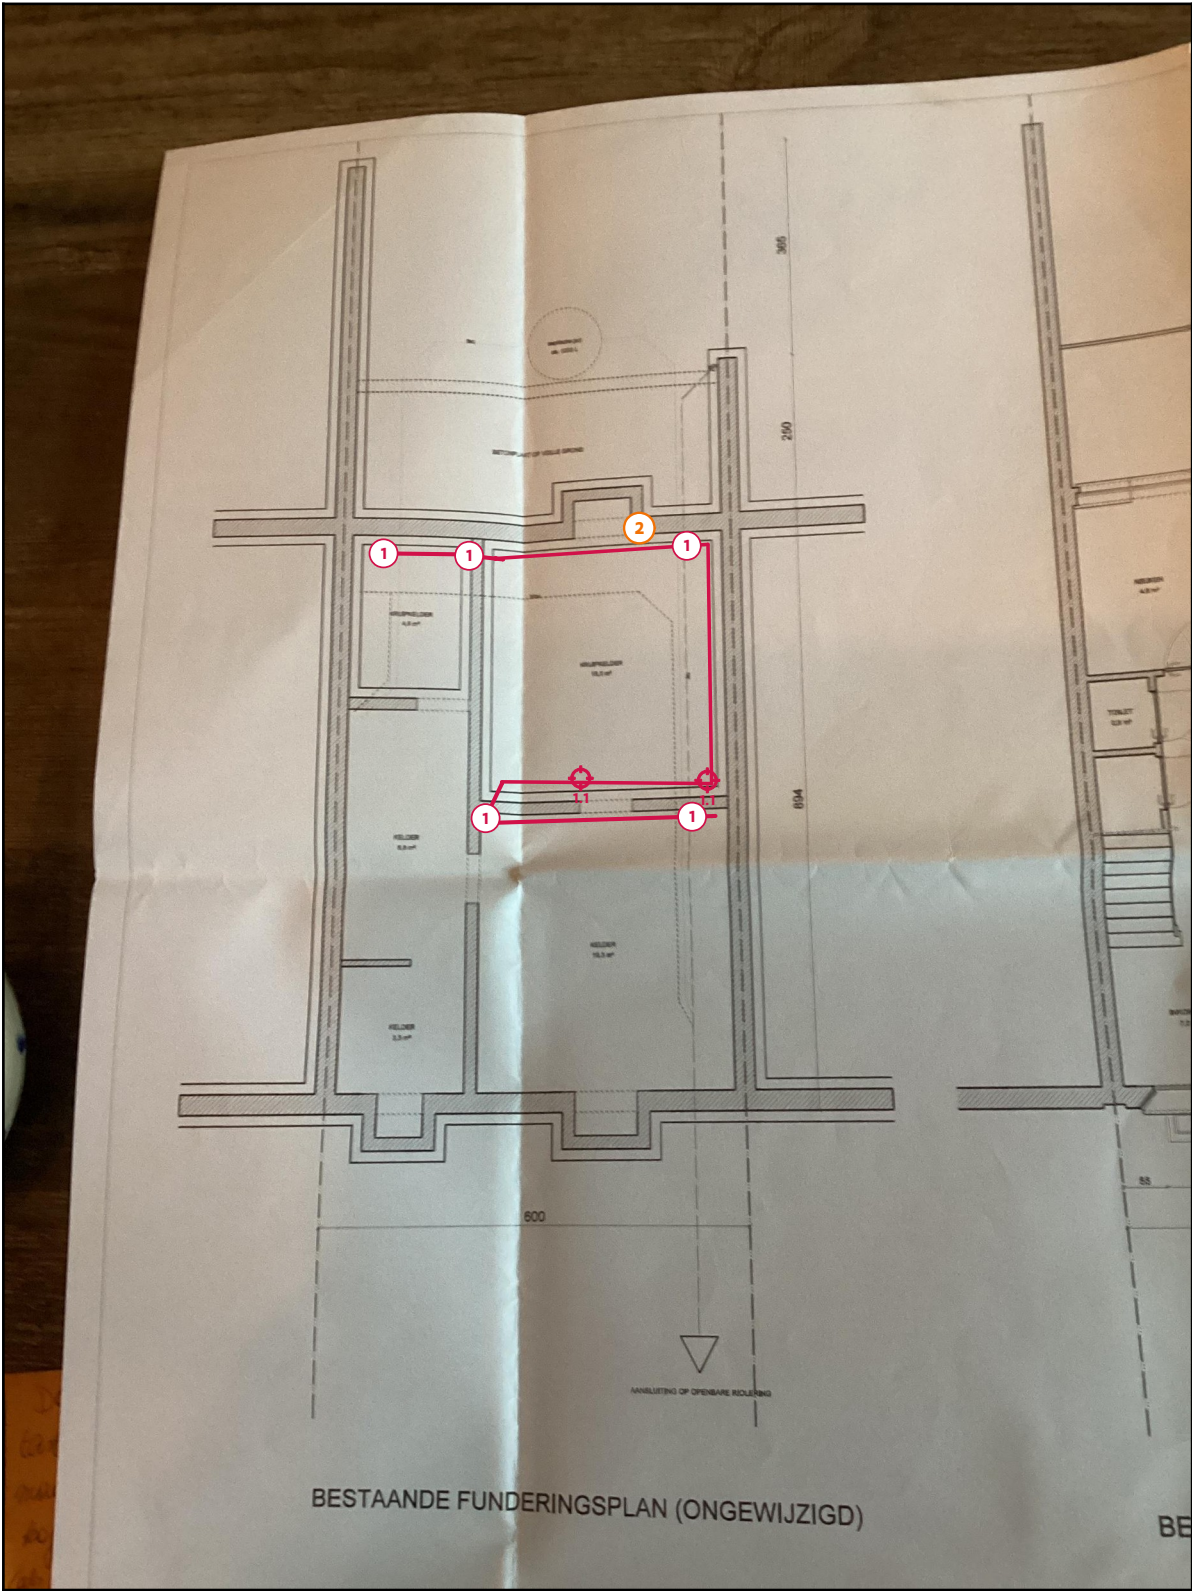
Plan 1.1: Kelder

| 1. Leidingisolatie (gips) | Asbestmateriaal | Dringend verwijderen |
| 2. Bakeliet schakelaar kelder | Asbestmateriaal | Verwijderen |

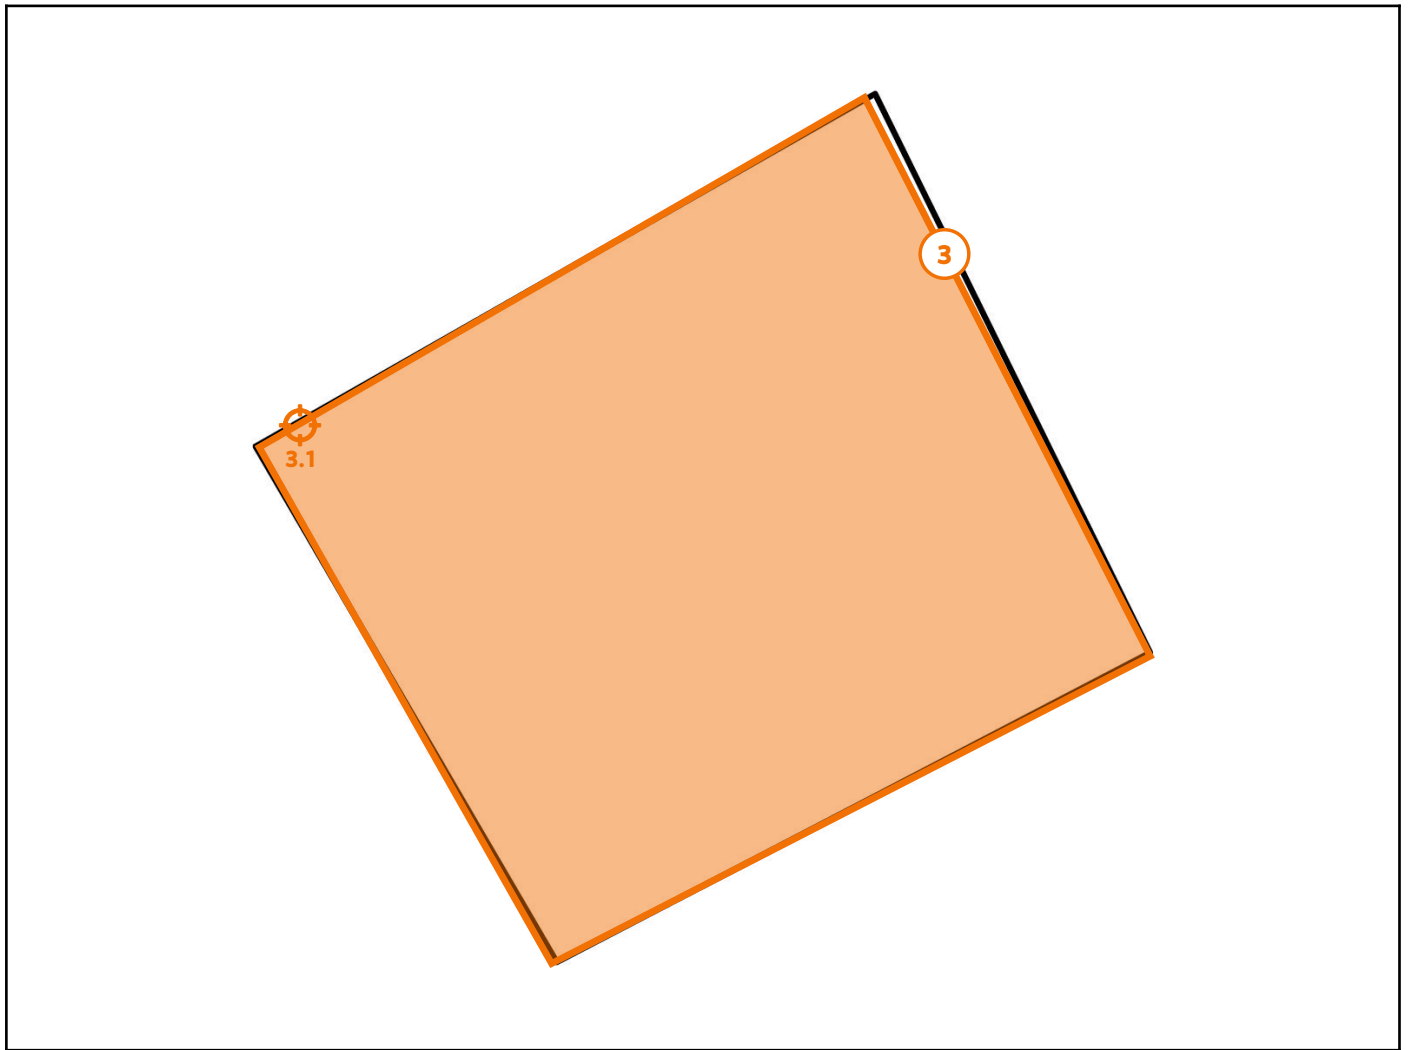
## Plan 2.1: Tuinhuis

| Beschrijving | Type | Actie |
|---|---|---|
| 3. Dak bestaande uit golfplaten | Asbestmateriaal | <a href="#">Verwijderen</a> |

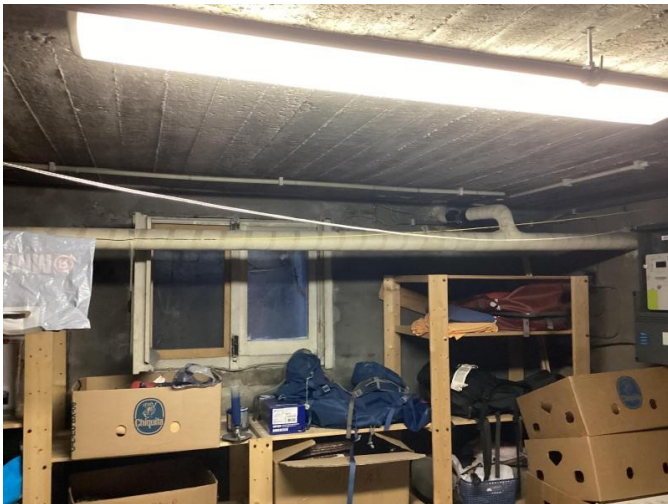
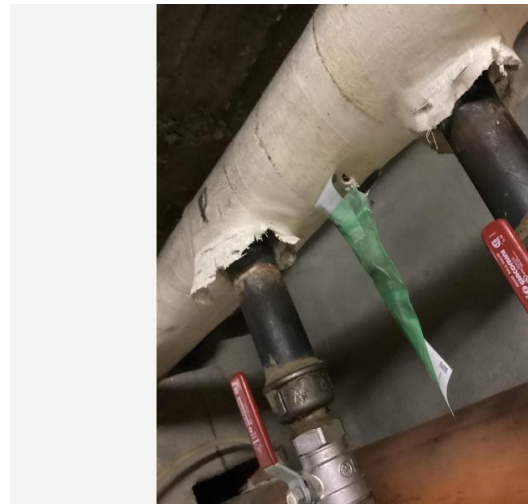
Het asbestmateriaal valt onder de mijlpaal van 2034.

**Dringend verwijderen**

| Eindbeoordeling materiaalsrisico | Hoog materiaalsrisico en/of hoge kans op vezelvrijgave |

| Gebondenheid | Categorie 2: niet-hechtgebonden met matrix |
| Asbestsoort (vezeltype) | Amfibool aanwezig, uitgezonderd crocidoliet |
| Asbestconcentratie | Hoog ( $\geq 50\%$ ) |
| Afschermingsgraad van het gehele materiaal | Geheel of deels (ook) vrij aan de binnenlucht |
| Toestand van het materiaal | Matig beschadigd, matig verweerd |

| # | Type | Referentie | Resultaat |
|---|---|---|---|
| 1.1 | Mengmonster | ID02 | Amosiet, Chrysotiel |

| Beschrijving | Leidingisolatie (gips) |

- Zorg voor een veilig beheer. Vermijd het beschadigen van het asbestmateriaal. Controleer de toestand jaarlijks op wijzigingen.
- Voer binnenluchtmetingen uit om actuele blootstellingsrisico's in de binnenlucht te monitoren.
- Voer bijkomende staalname(s) uit.

- Hermetische zone (erkend asbestverwijderaar)  
Deze toepassing kan enkel door een erkende asbestverwijderaar via de methodiek van hermetische zone verwijderd worden omdat verwijdering via de methodiek van eenvoudige handelingen en/of couveusezakmethode niet mogelijk is; en er automatisch een verhoogd risico op vrijgave van asbestvezels (max. concentratie 0,01 vezels/cm - CODEX Art. VI.3-54) ontstaat. (Bron: CODEX - Art. VI.3-61.- par 1.)

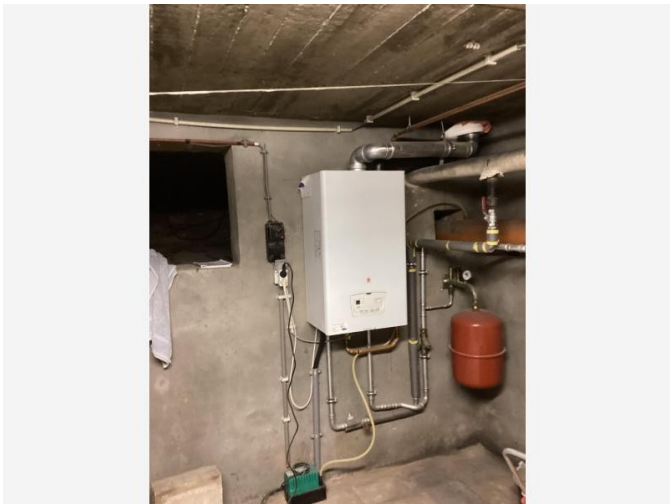
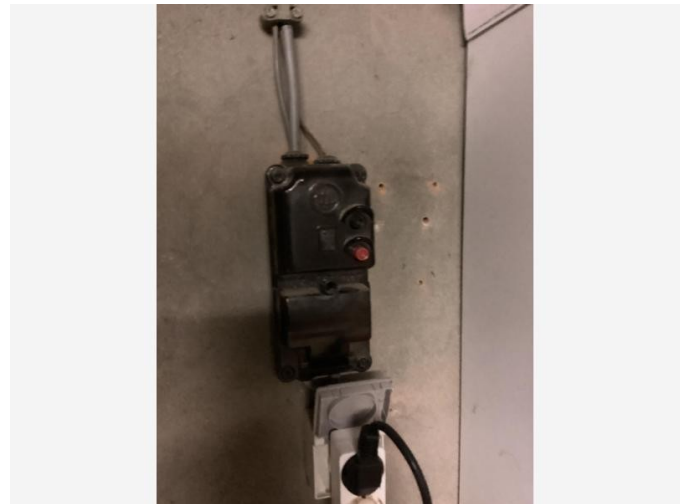
Het asbestmateriaal valt onder de mijlpaal van 2040.

Verwijderen

| Eindbeoordeling materiaalrisico | Verhoogd materiaalrisico en/of verhoogde kans op vezelvrijgave |

| Gebondenheid | Categorie 1: hechtgebonden in oorsprong |
| Asbestsoort (vezeltype) | Crocidoliet aanwezig |
| Toestand van het materiaal | Licht beschadigd, licht verweerd. Intact calciumsilicaatmateriaal of categorie III 'gebondenheid' |

| Beschrijving | Bakeliet schakelaar kelder |

- Zorg voor een veilig beheer. Vermijd het beschadigen van het asbestmateriaal. Controleer de toestand jaarlijks op wijzigingen.
- Voer bijkomende staalname(s) uit.

- Eenvoudige handelingen: mag via doe-het-zelf of door werknemer(s) met opleidingsattest eenvoudige handelingen  
Bij een inspectie van deze woning werden asbesthoudende materialen aangetroffen. Dit materiaal bevat asbest en kan in bepaalde gevallen zelf verwijderd worden, mits er voldaan wordt aan de nodige veiligheidsvoorschriften. De verwijdering mag gebeuren:  
Door de eigenaar of gebruiker van het gebouw,  
Of door werknemers met een opleidingsattest voor eenvoudige handelingen

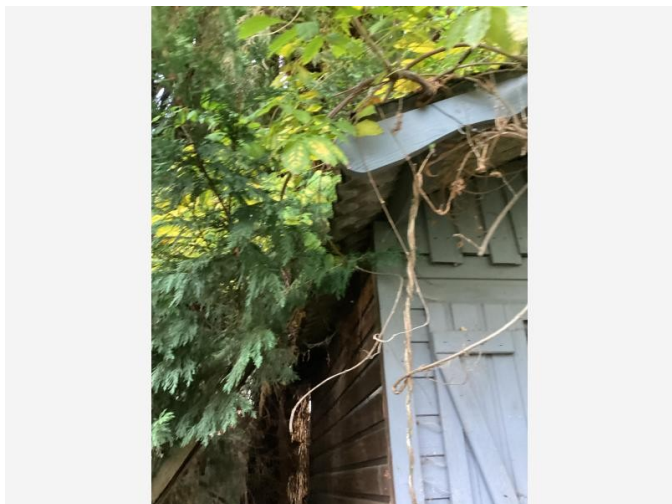
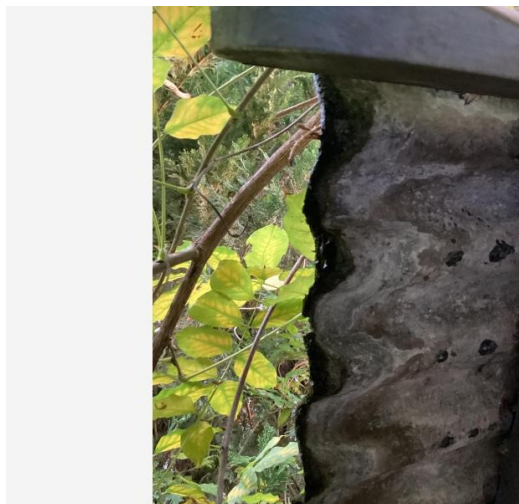
Het asbestmateriaal valt onder de mijlpaal van 2034.

Verwijderen

| Eindbeoordeling materiaalrisico | Verhoogd materiaalrisico en/of verhoogde kans op vezelvrijgave |

| Gebondenheid | Categorie 1: hechtgebonden in oorsprong |
| Asbestsoort (vezeltype) | Alleen chrysotiel |
| Toestand van het materiaal | Matig beschadigd, matig verweerd |

| # | Type | Referentie | Resultaat |
|---|---|---|---|
| 3.1 | Puntmonster | ID03 | Chrysotiel |

| Beschrijving | Dak bestaande uit golfplaten |

- Verwijder dit asbestmateriaal zo snel mogelijk. Volg de toestand goed op.
- Hemelwater dat afspoelt van asbestcement daken of gevels kan asbestdeeltjes bevatten. Gebruik het enkel voor gesloten circuits (bv. spoelen toiletten). Reinig na het vervangen van het dak of de gevel de dakgoten en regenwaterput of -ton om asbesthoudend sediment of slib te verwijderen
- Voer bijkomende staalname(s) uit.

- Eenvoudige handelingen: mag via doe-het-zelf of door werknemer(s) met opleidingsattest eenvoudige handelingen  
Deze toepassing kan door een aannemer die over een opleidingsattest eenvoudige handelingen beschikt of door een particulier (doe-het-zelf), verwijderd worden indien er geen verhoogd risico op vrijgave van asbestvezels (max. concentratie 0,01 vezels/cm<sup>3</sup> - CODEX Art. VI.3-54) ontstaat en de toepassing voorafgaand wordt gefixeerd/bevochtigd; de individuele elementen zonder machinale werktuigen (boormachine, slijpschijf, hogedrukreiniger,...) en zonder breken of gooien een voor een losgemaakt worden; en ten slotte dubbel en luchtdicht verpakt weggevoerd worden naar een erkend afvalpunt (recyclagepark).

- Eenvoudige handelingen: enkel door erkend asbestverwijderaar  
Deze toepassing kan enkel door een erkende asbestverwijderaar verwijderd worden omdat er hier automatisch een verhoogd risico op vrijgave van asbestvezels (max. concentratie 0,01 vezels/cm<sup>3</sup> - CODEX - Art. VI.3-54) ontstaat. (Bron: VLAREM II: 6.4.0.1 par1, par2 en par3). Een erkend asbestverwijderaar moet ingeschakeld worden voor deze toepassingen die niet (kunnen) worden verwijderd door de couveuzezakmethode, door hermetische zone of door de materialen beschreven in Vlare II, art. 6.4.0.1 par2. (Bron: Leidraad bij het Inspectieprotocol)

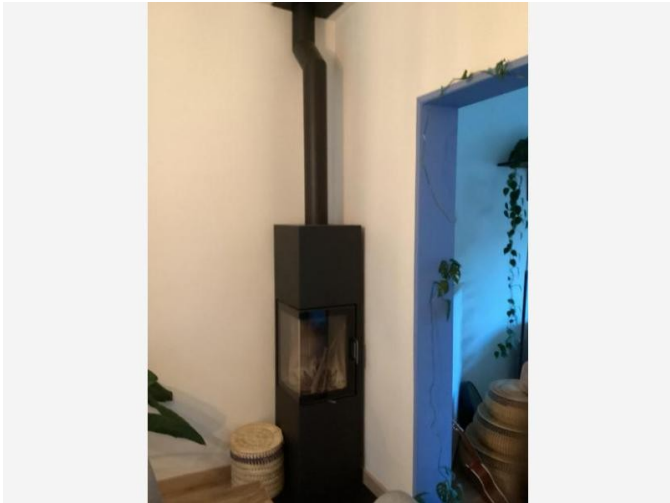
**Reden:** Er is geen volledige risicobeoordeling mogelijk

**Uitleg van de asbestdeskundige:** Deze verplicht te beschrijven ruimte of materiaal is niet waarneembaar waardoor er op dit ogenblik in de databank geen adviesfiche voor kan opgesteld worden

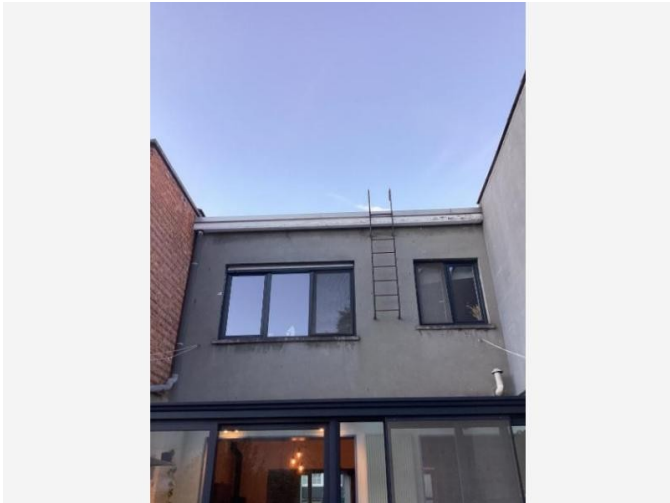
**Reden:** Het te onderzoeken materiaal situeert zich hoger dan 3,50 m te rekenen vanaf een veilige ondergrond

**Uitleg van de asbestdeskundige:** Langs de binnenzijde van de woning is er geen dakraam aanwezig aangezien het een plad dak betreft. Langs de buitenzijde van de woning bevindt het dak zich op een hoogte van >3.5m vanaf een veilige ondergrond.

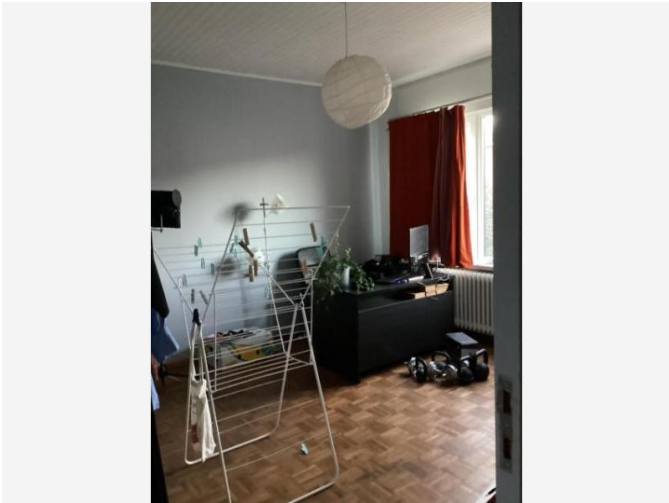
**Reden:** Er is geen volledige risicobeoordeling mogelijk

**Uitleg van de asbestdeskundige:** Langs de binnenzijde van de woning is er geen dakraam aanwezig aangezien het een plad dak betreft. Ook belemmert het plafond het zicht op het onderdak. Langs de buitenzijde van de woning bevindt het dak zich op een hoogte van >3.5m vanaf een veilige ondergrond.

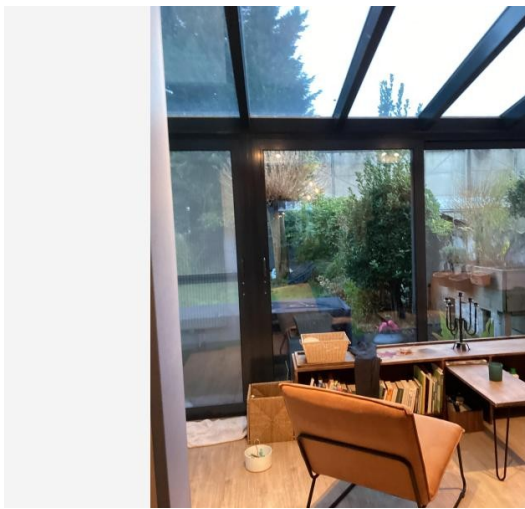
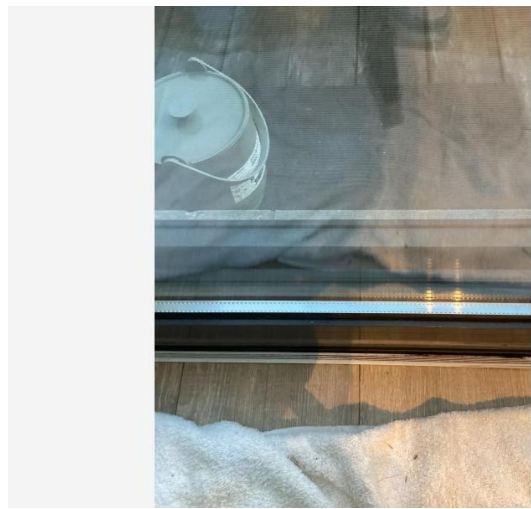
### Fiche 8: Kit aan de ramen

| Beschrijving | Notitie | Terug te vinden op plannen |
|---|---|---|
| Fiche 8: Kit aan de ramen | De kit aan de ramen is niet asbestverdacht. | - |
