# Asbestinventarisatetest

Karel Weylerstraat 4, 2020 Antwerpen

Attestnummer : 20260124-000124.000

Uitgegeven op : 24.01.2026

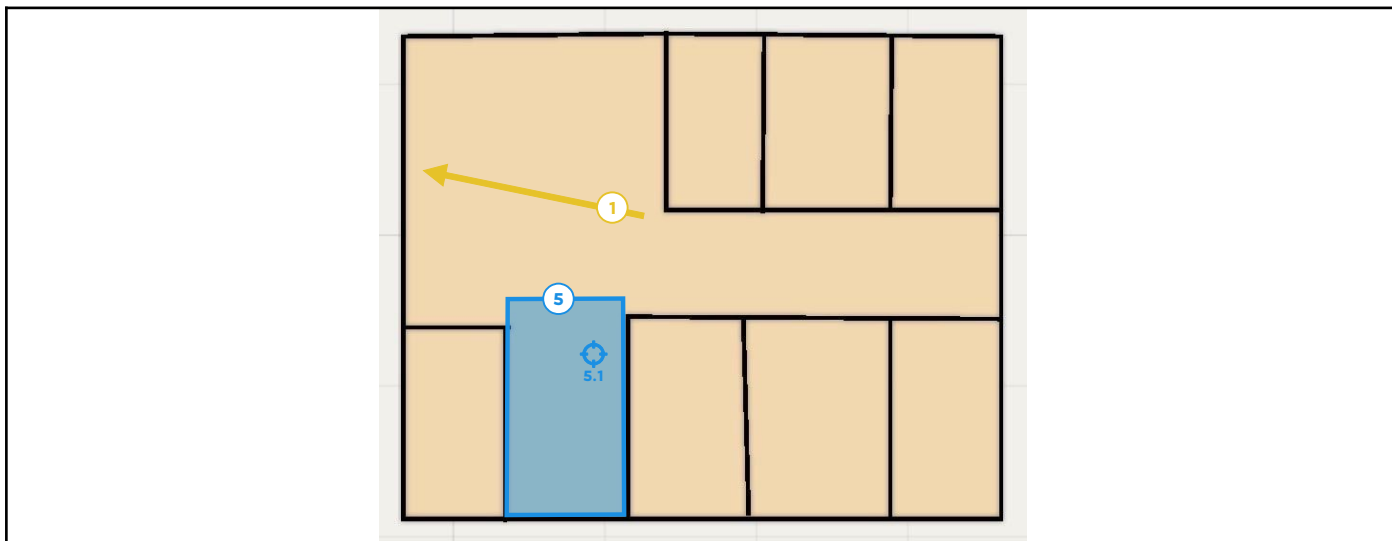
## Plan 1.4: Kelder

| Beschrijving | Type | Actie |
|---|---|---|
| 1. Bakeliet | Asbestmateriaal | Zorgvuldig beheren |
| 5. Vloerzeil | Geen asbest | - |

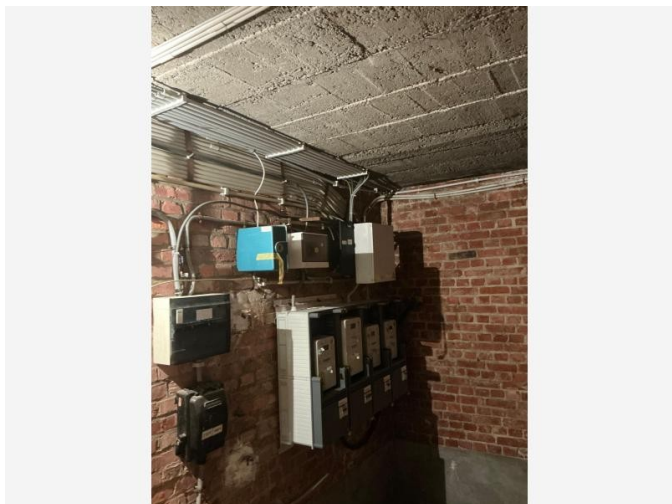
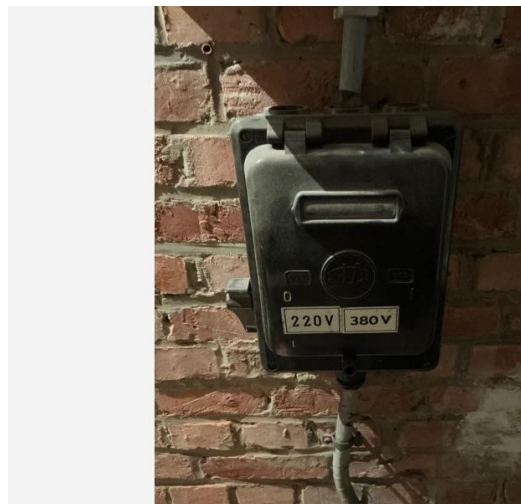
Het asbestmateriaal valt onder de mijlpaal van 2040.

Zorgvuldig beheren

| Eindbeoordeling materiaalrisico | Laag materiaalrisico en/of verlaagde kans op vezelvrijgave |

| Asbestsoort (vezeltype) | Crocidoliet aanwezig |
| Asbestconcentratie | Laag (< 50%) |
| Toestand van het materiaal | Onbeschadigd, niet verweerd |

| Beschrijving | Bakeliet |
| Asbestmateriaal | Plaat, paneel, tablet - Type Bakeliet |

- Zorg voor een veilig beheer. Vermijd het beschadigen van het asbestmateriaal. Controleer de toestand jaarlijks op wijzigingen.

- Eenvoudige handelingen: mag via doe-het-zelf of door werknemer(s) met opleidingsattest eenvoudige handelingen  
Schakelaars, stopcontacten en andere gelijkaardige toepassingen kunnen eenvoudig losgeschroefd, afvoeren op de daarvoor voorziene plek op containerpark.

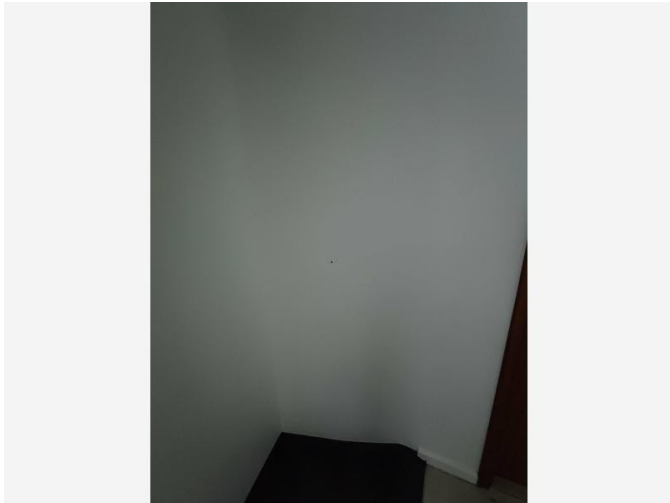
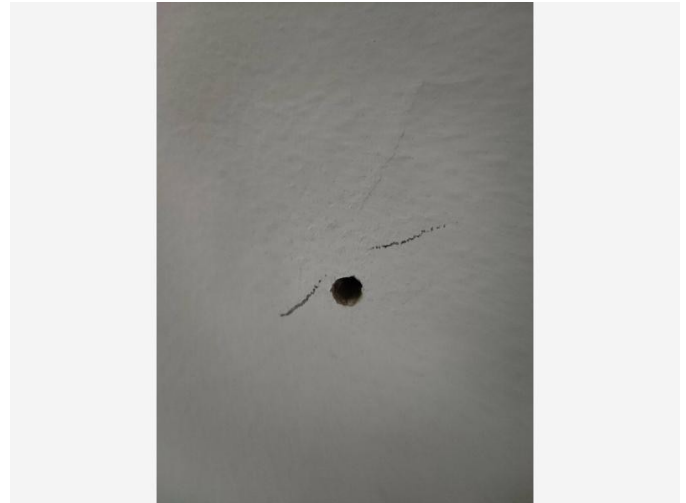
## Fiche 2: Pleisterwerk wand

Geen asbest

| # | Type | Referentie | Resultaat |
|---|---|---|---|
| 2.1 | Mengmonster | Staal 2 | Geen asbest |

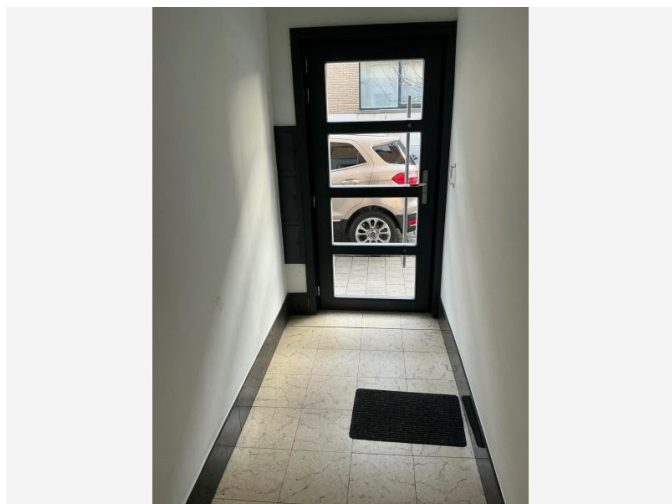
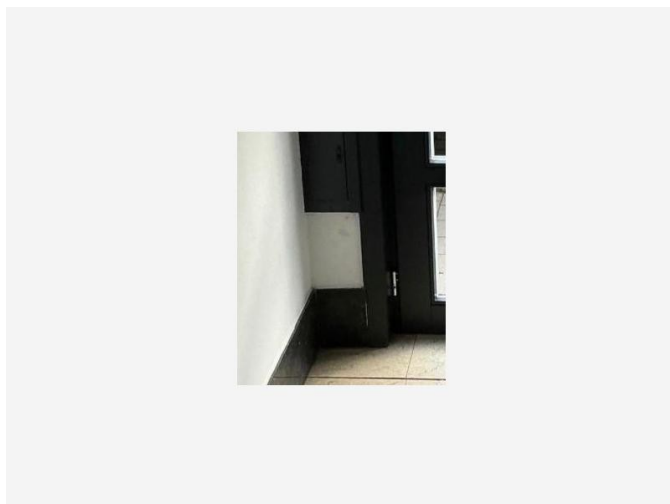
## Fiche 3: Pleisterwerk hal

Geen asbest

| # | Type | Referentie | Resultaat |
|---|---|---|---|
| 3.1 | Mengmonster | Staal 3 | Geen asbest |

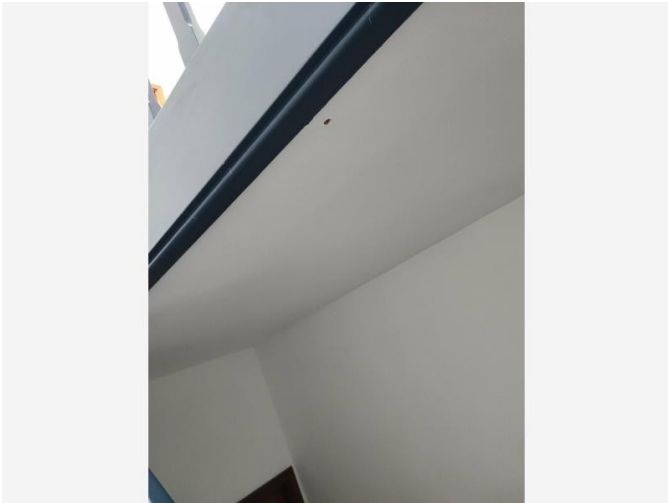
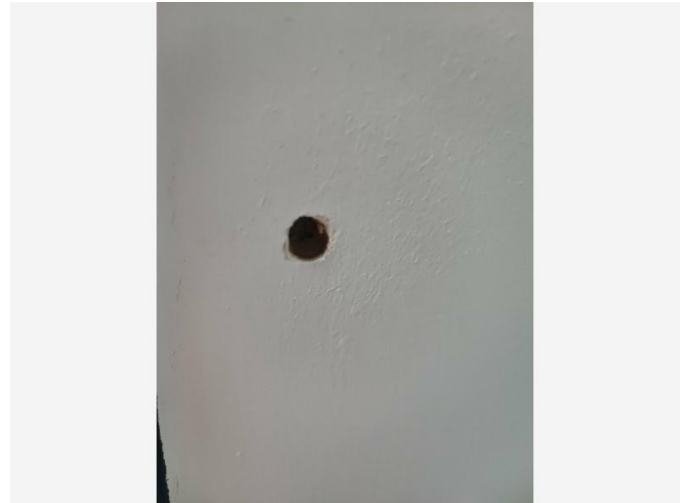
## Fiche 4: Pleisterwerk plafond

Geen asbest

| # | Type | Referentie | Resultaat |
|---|---|---|---|
| 4.1 | Mengmonster | Staal 1 | Geen asbest |

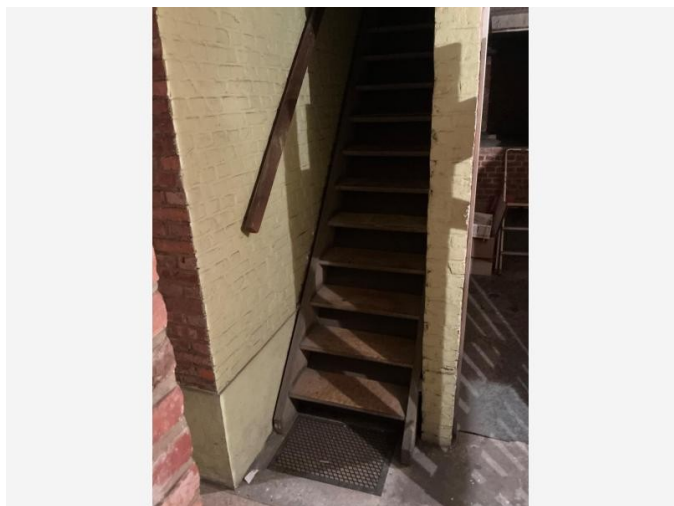
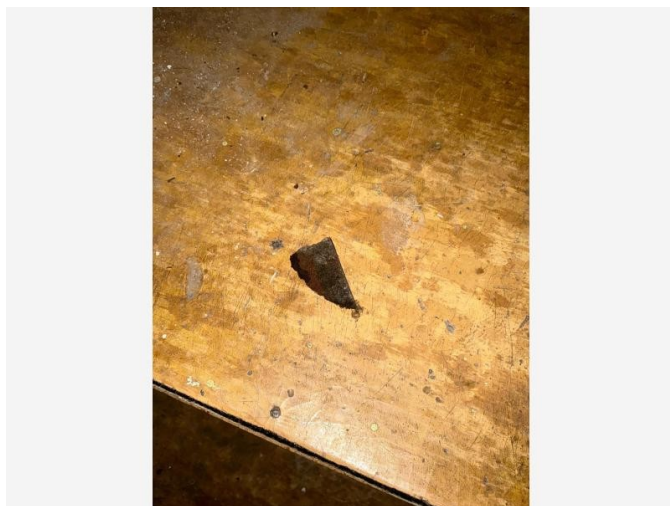
## Fiche 5: Vloerzeil

Geen asbest

| # | Type | Referentie | Resultaat |
|---|---|---|---|
| 5.1 | Puntmonster | Staal 4 | Geen asbest |
