# Asbestinventarisatetest

Mayerlei 54, 2640 Mortsel

Attestnummer : 20260124-000100.000

Uitgegeven op : 24.01.2026

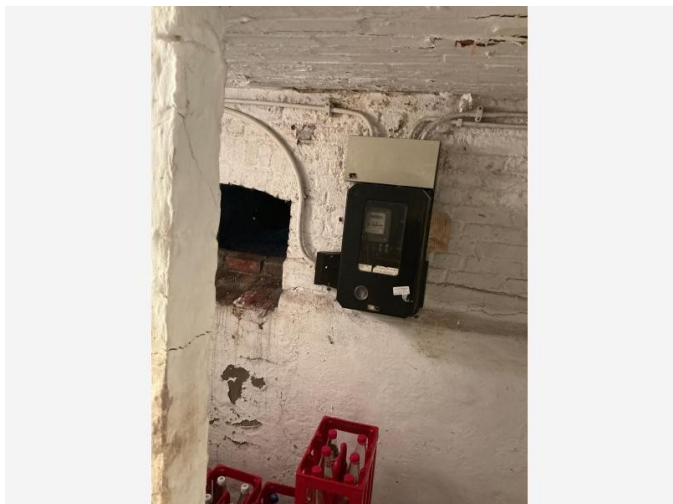
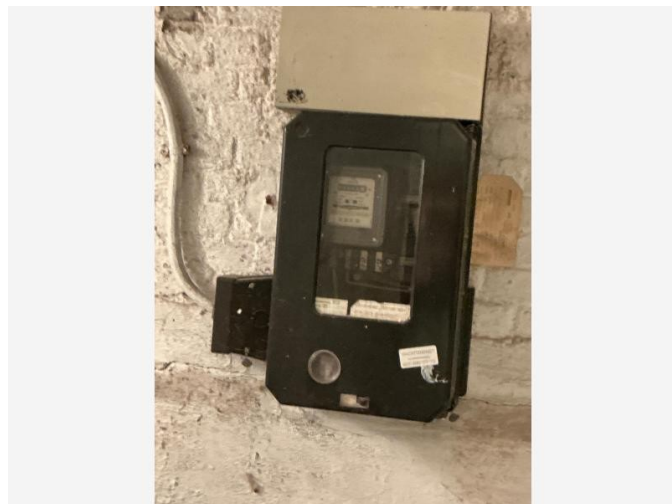
Het asbestmateriaal valt onder de mijlpaal van 2040.

| Eindbeoordeling materiaalrisico | Laag materiaalrisico en/of verlaagde kans op vezelvrijgave |

| Gebondenheid | Categorie 1: hechtgebonden in oorsprong |
| Asbestsoort (vezeltype) | Crocidoliet aanwezig |
| Asbestconcentratie | Laag (< 50%) |
| Afschermingsgraad van het gehele materiaal | Geheel of deels (ook) vrij aan de binnenlucht |
| Toestand van het materiaal | Onbeschadigd, niet verweerd |

| Beschrijving | Bakeliet |
| Asbestmateriaal | Plaat, paneel, tablet - Type Bakeliet |

- Zorg voor een veilig beheer. Vermijd het beschadigen van het asbestmateriaal. Controleer de toestand jaarlijks op wijzigingen.

- Eenvoudige handelingen: mag via doe-het-zelf of door werknemer(s) met opleidingsattest eenvoudige handelingen  
Schakelaars, stopcontacten en andere gelijkaardige toepassingen kunnen eenvoudig losgeschroefd, afvoeren op de daarvoor voorziene plek op containerpark.

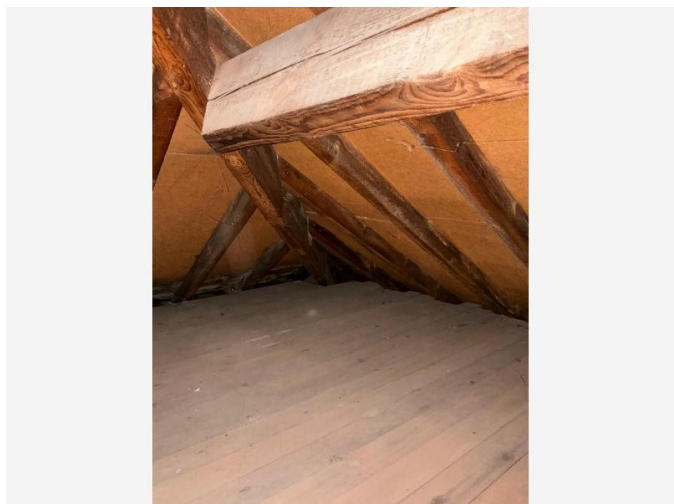
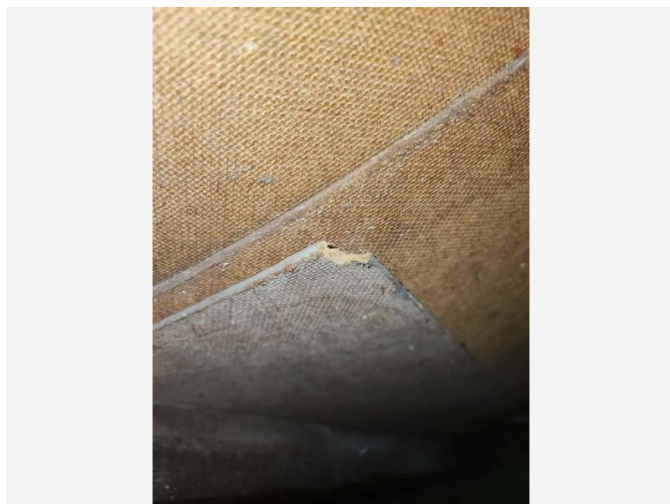
## Fiche 2: onderdak

Geen asbest

| # | Type | Referentie | Resultaat |
|---|---|---|---|
| 2.1 | Puntmonster | Staal 3 | Geen asbest |

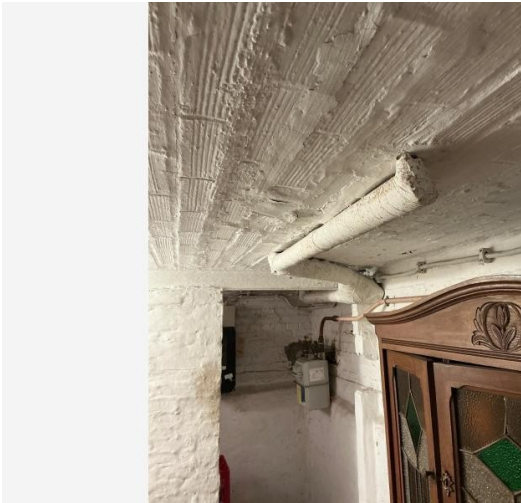
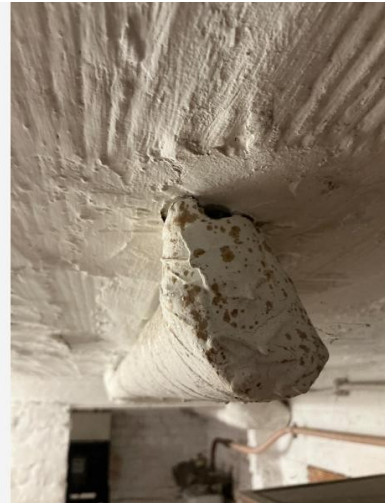
## Fiche 3: Leidingisolatie

Geen asbest

| # | Type | Referentie | Resultaat |
|---|---|---|---|
| 3.1 | Puntmonster | Staal 4 | Geen asbest |

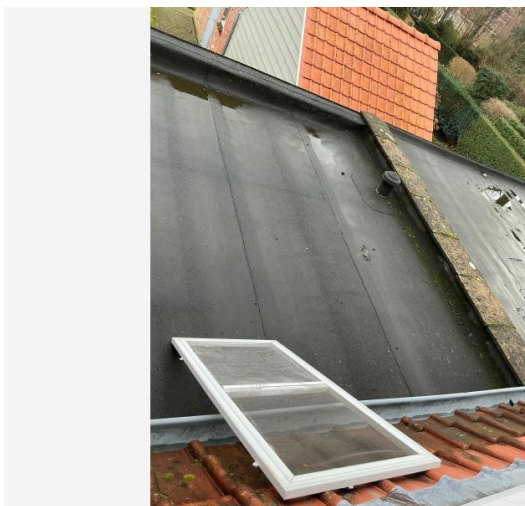
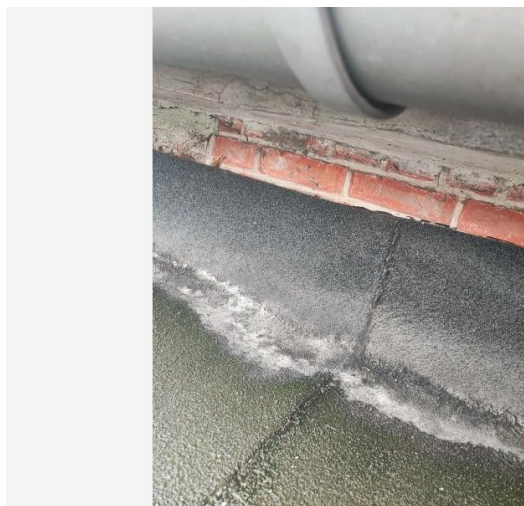
## Fiche 4: Roofing

Geen asbest

| # | Type | Referentie | Resultaat |
|---|---|---|---|
| 4.1 | Puntmonster | Staal 2 | Geen asbest |

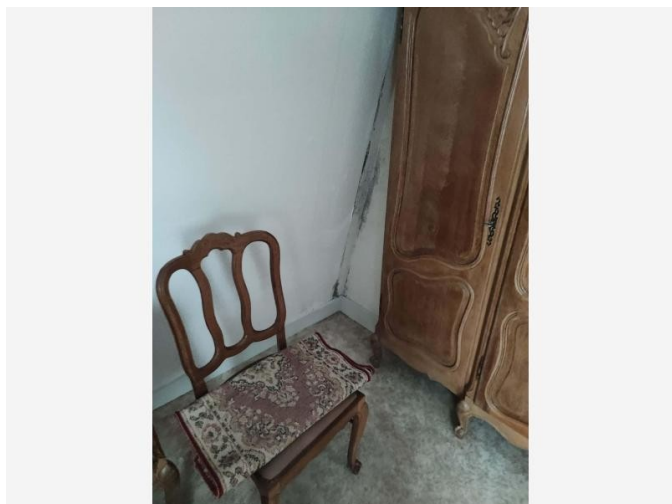
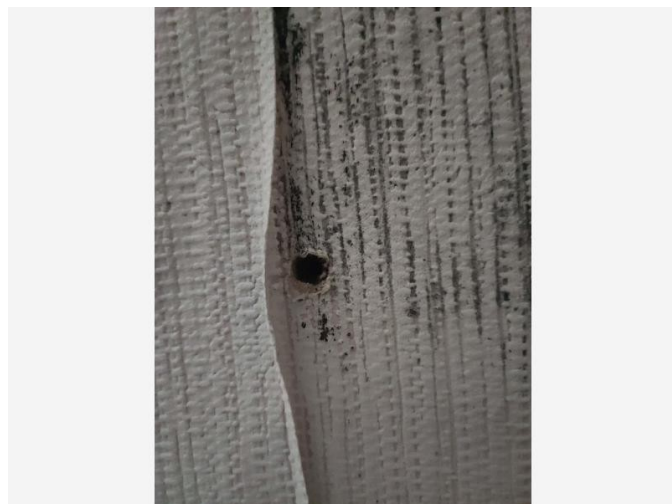
Geen asbest

| # | Type | Referentie | Resultaat |
|---|---|---|---|
| 5.1 | Mengmonster | Staal 1 | Geen asbest |
