# Asbestinventarisatattest

Spoorweglaan 255, 2610 Antwerpen

Attestnummer : 20260122-000286.000

Uitgegeven op : 22.01.2026

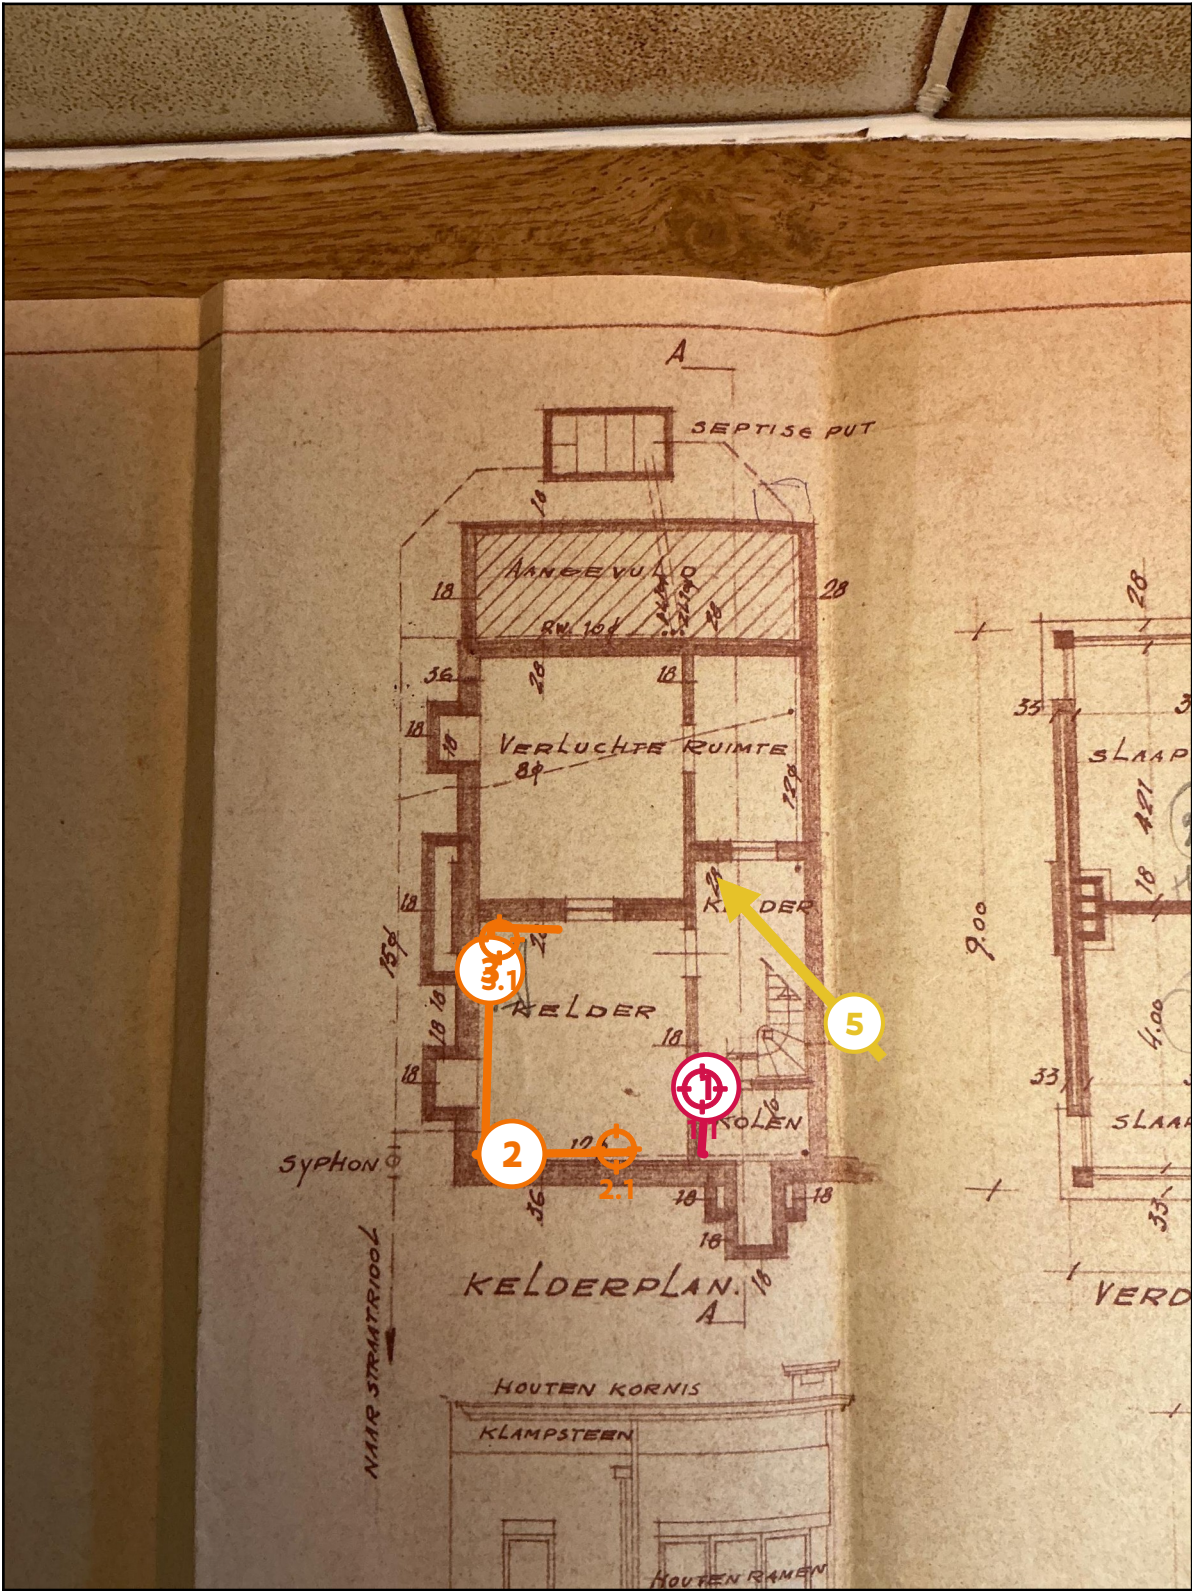
Plan 1.1: Kelder

| 1. Asbestcement kelder leiding | Asbestmateriaal | Dringend verwijderen |
| 2. Asbestcement oranje buis | Asbestmateriaal | Verwijderen |
| 3. Leidingisolatie | Asbestmateriaal | Verwijderen |
| 5. Bakeliet | Asbestmateriaal | Zorgvuldig beheren |

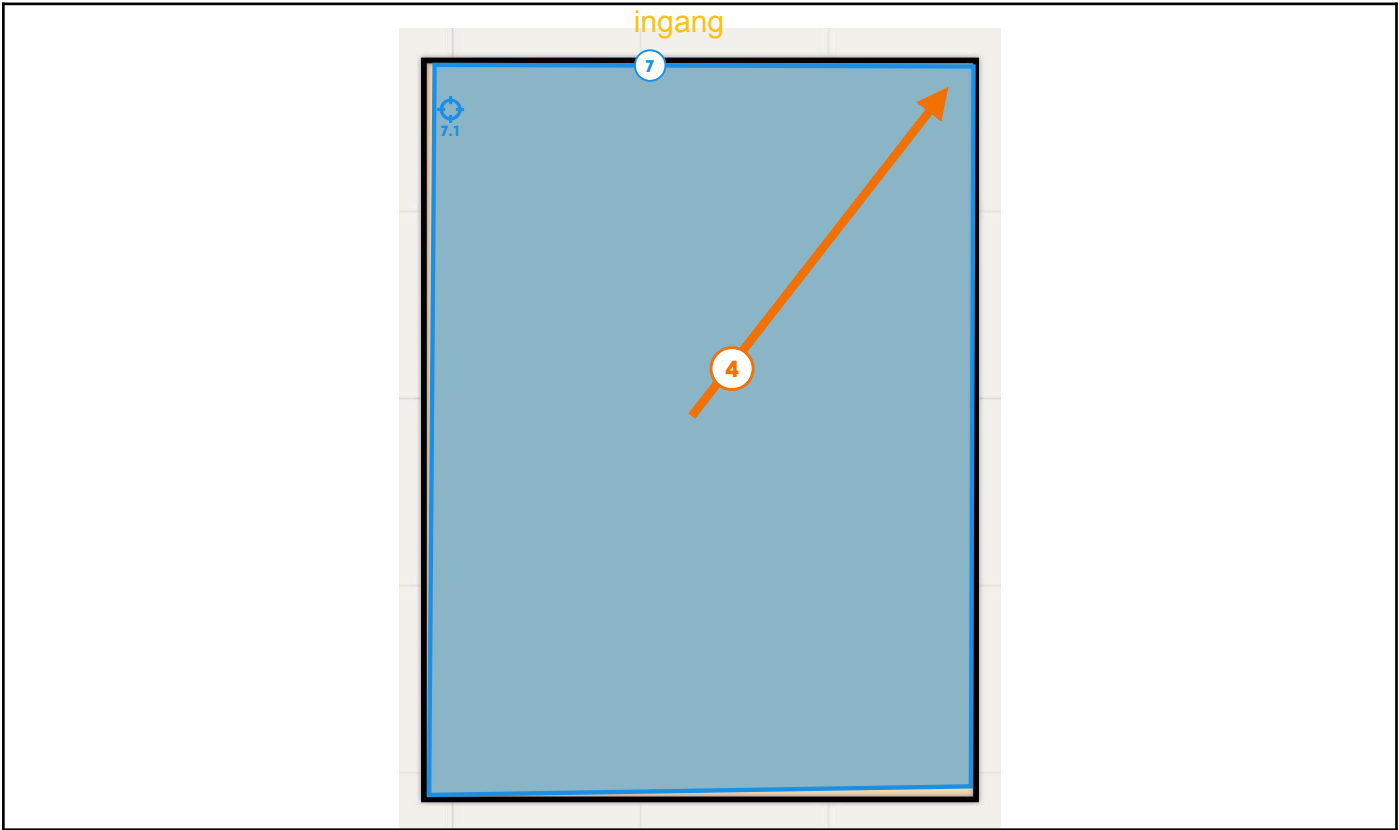
# Plan 2.1: Garagebox

| Beschrijving | Type | Actie |
|---|---|---|
| 4. Asbestcement garage | Asbestmateriaal | Verwijderen |

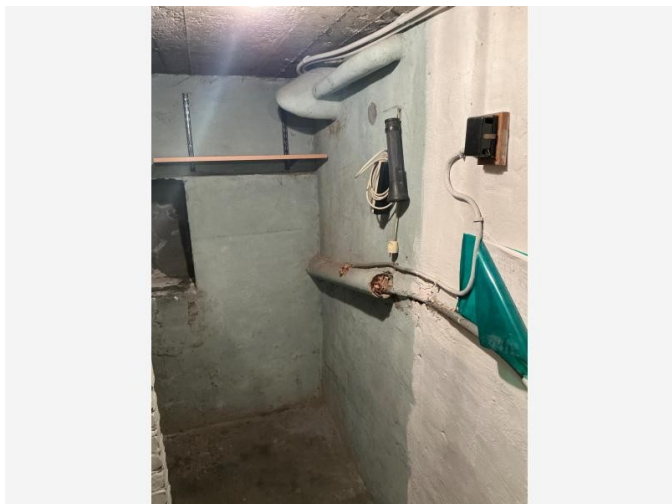
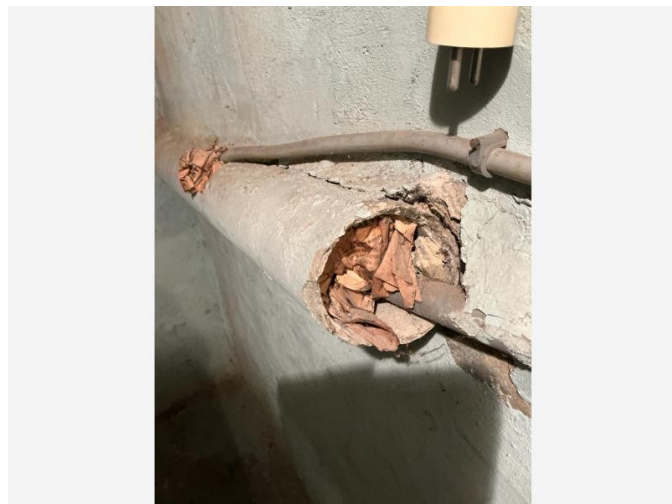
**Dringend verwijderen**

| Eindbeoordeling materiaalisico | Hoog materiaalisico en/of hoge kans op vezelvrijgave |

| Asbestsoort (vezeltype) | Crocidoliet aanwezig |
| Toestand van het materiaal | Zwaar beschadigd, zwaar verweerd |

| # | Type | Referentie | Resultaat |
|---|---|---|---|
| 1.1 | Puntmonster | Staal 3 | Chrysotiel, Crocidoliet |

| Beschrijving | Asbestcement kelder leiding |

- Zorg voor een veilig beheer. Vermijd het beschadigen van het asbestmateriaal. Controleer de toestand jaarlijks op wijzigingen.
- Scherm in afwachting van verwijdering het asbestmateriaal af van luchtstromingen en verstoring: bijvoorbeeld door het te verpakken, te fixeren, af te dekken, signalisatie - afbakening aan te brengen, ...
- Voer binnenluchtmetingen uit om actuele blootstellingsrisico's in de binnenlucht te monitoren.

- Eenvoudige handelingen: mag via doe-het-zelf of door werknemer(s) met opleidingsattest eenvoudige handelingen  
De buis kan voorzichtig losgebeiteld worden, extra bevochtigen om stof te voorkomen + dragen van de nodige beschermingsmiddelen (mondmasker ffp3, handschoenen, tyvec ) Bij de gemeente/containerpark afsluitzakken halen om dubbel in te pakken en af te voeren naar het containerpark als hechtgebonden asbestafval.

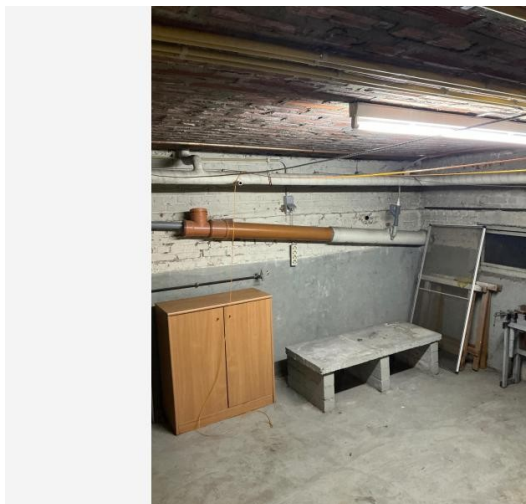
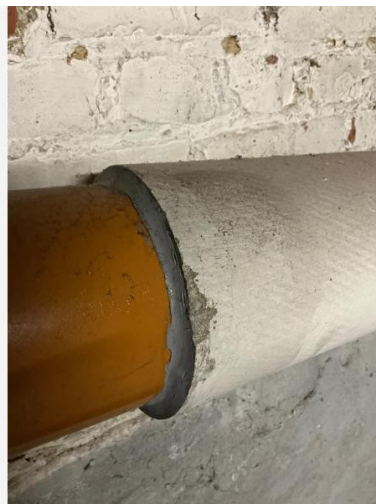
Verwijderen

| Eindbeoordeling materiaalarisico | Verhoogd materiaalarisico en/of verhoogde kans op vezelvrijgave |

| Toestand van het materiaal | Licht beschadigd, licht verweerd. Intact calciumsilicaatmateriaal of categorie III 'gebondenheid' |

| # | Type | Referentie | Resultaat |
|---|---|---|---|
| 2.1 | Puntmonster | Staal 5 | Chrysotiel, Crocidoliet |

| Beschrijving | Asbestcement oranje buis |

- Zorg voor een veilig beheer. Vermijd het beschadigen van het asbestmateriaal. Controleer de toestand jaarlijks op wijzigingen.

- Eenvoudige handelingen: mag via doe-het-zelf of door werknemer(s) met opleidingsattest eenvoudige handelingen  
De buis kan voorzichtig losgebeiteld worden, extra bevochtigen om stof te voorkomen + dragen van de nodige beschermingsmiddelen (mondmasker ffp3, handschoenen, tyvec ) Bij de gemeente/containerpark afsluitzakken halen om dubbel in te pakken en af te voeren naar het containerpark als hechtgebonden asbestafval.

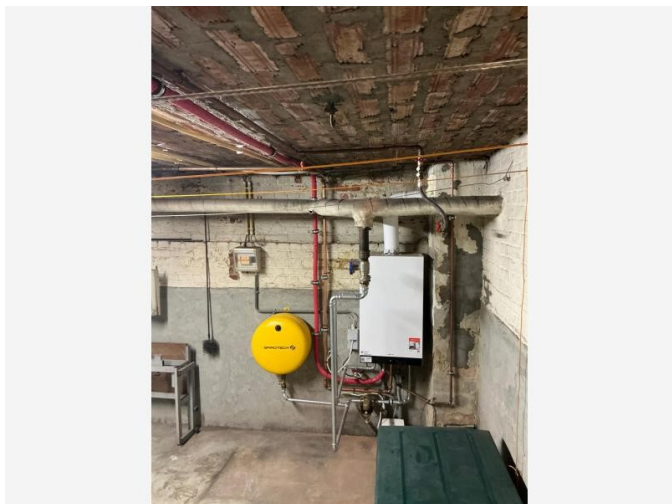
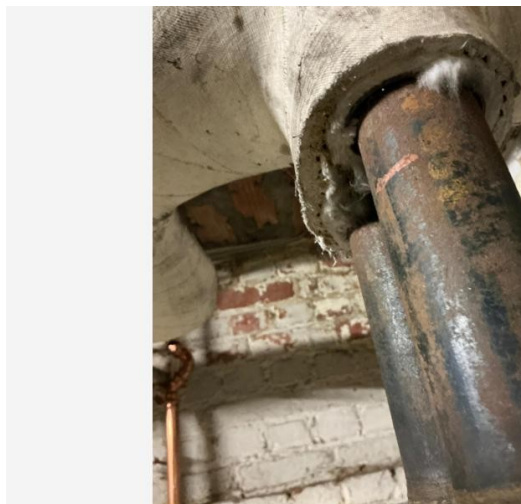
Verwijderen

| Eindbeoordeling materiaalrisico | Verhoogd materiaalrisico en/of verhoogde kans op vezelvrijgave |

| Gebondenheid | Categorie 2: niet-hechtgebonden met matrix |
| Asbestconcentratie | Hoog ( $\geq 50\%$ ) |

| # | Type | Referentie | Resultaat |
|---|---|---|---|
| 3.1 | Puntmonster | Staal 4 | Chrysotiel |

| Beschrijving | Leidingisolatie |

- Zorg voor een veilig beheer. Vermijd het beschadigen van het asbestmateriaal. Controleer de toestand jaarlijks op wijzigingen.
- Scherm in afwachting van verwijdering het asbestmateriaal af van luchtstromingen en verstoring: bijvoorbeeld door het te verpakken, te fixeren, af te dekken, signalisatie - afbakening aan te brengen, ...
- Voer binnenluchtmetingen uit om actuele blootstellingsrisico's in de binnenlucht te monitoren.

- Hermetische zone (erkend asbestverwijderaar)  
Gipsisolatie wordt losgesneden van dragermateriaal (leiding), asbesthoudend gips zal gemakkelijk verbrossen en is losgebonden. Om geen asbestvezels te verspreiden naar de omgeving, dient dit in hermetische zone verwijderd te worden.

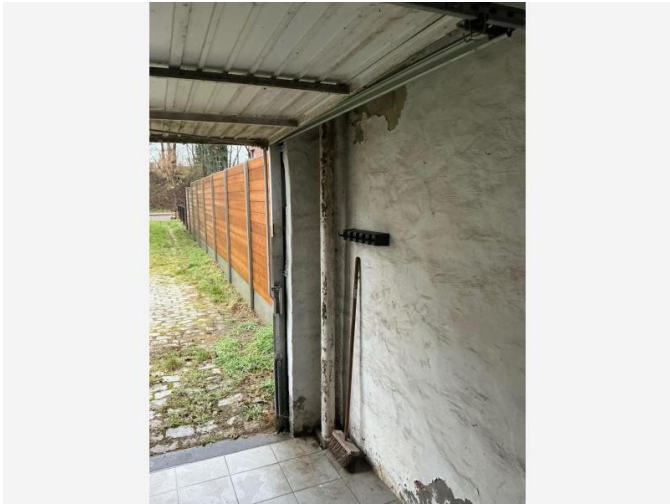
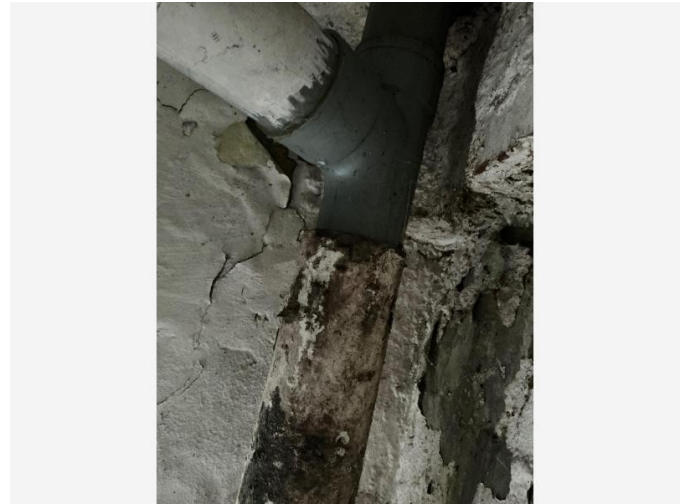
Verwijderen

| Eindbeoordeling materiaalrisico | Verhoogd materiaalrisico en/of verhoogde kans op vezelvrijgave |

| Toestand van het materiaal | Licht beschadigd, licht verweerd. Intact calciumsilicaatmateriaal of categorie III 'gebondenheid' |

| Beschrijving | Asbestcement garage |

- Zorg voor een veilig beheer. Vermijd het beschadigen van het asbestmateriaal. Controleer de toestand jaarlijks op wijzigingen.

- Eenvoudige handelingen: mag via doe-het-zelf of door werknemer(s) met opleidingsattest eenvoudige handelingen  
De buis kan voorzichtig losgebeiteld worden, extra bevochtigen om stof te voorkomen + dragen van de nodige beschermingsmiddelen (mondmasker ffp3, handschoenen, tyvec ) Bij de gemeente/containerpark afsluitzakken halen om dubbel in te pakken en af te voeren naar het containerpark als hechtgebonden asbestafval.

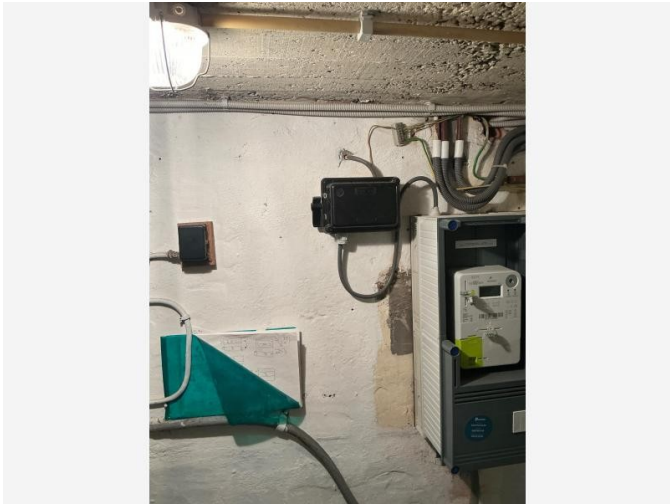
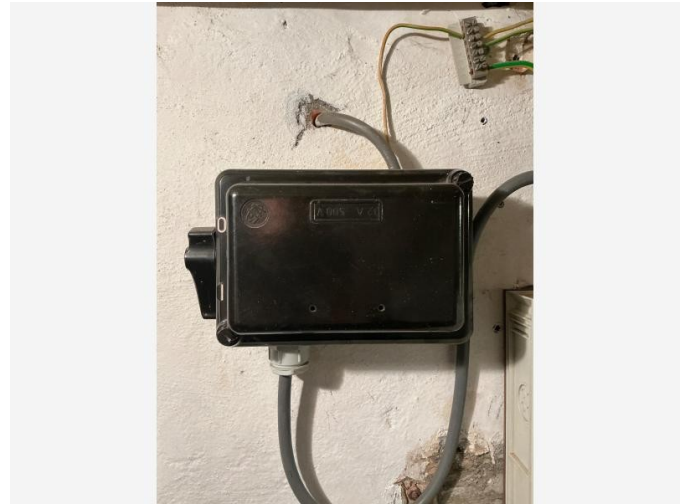
Zorgvuldig beheren

| Eindbeoordeling materiaalrisico | Laag materiaalrisico en/of verlaagde kans op vezelvrijgave |

| Toestand van het materiaal | Onbeschadigd, niet verweerd |

| Beschrijving | Bakeliet |

- Zorg voor een veilig beheer. Vermijd het beschadigen van het asbestmateriaal. Controleer de toestand jaarlijks op wijzigingen.

- Eenvoudige handelingen: mag via doe-het-zelf of door werknemer(s) met opleidingsattest eenvoudige handelingen  
Schakelaars, stopcontacten en andere gelijkaardige toepassingen kunnen eenvoudig losgeschroefd, afvoeren op de daarvoor voorziene plek op containerpark

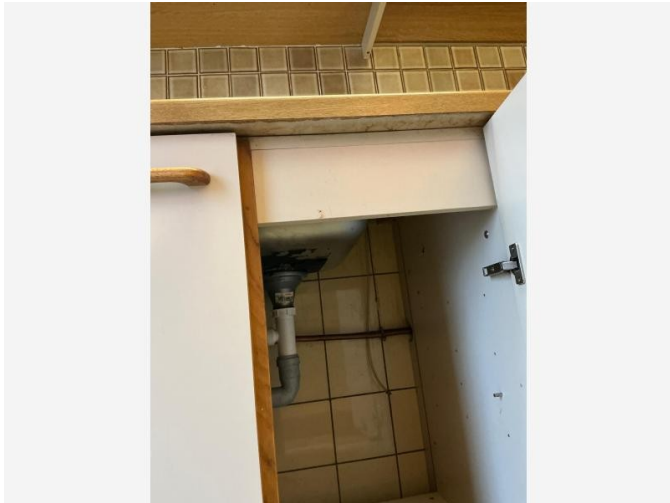
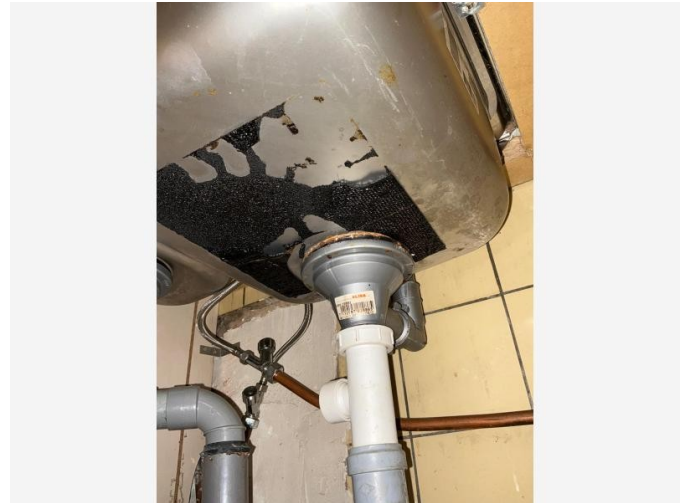
Geen asbest

| # | Type | Referentie | Resultaat |
|---|---|---|---|
| 6.1 | Puntmonster | Staal 2 | Geen asbest |

| Beschrijving | Dreunplaat |

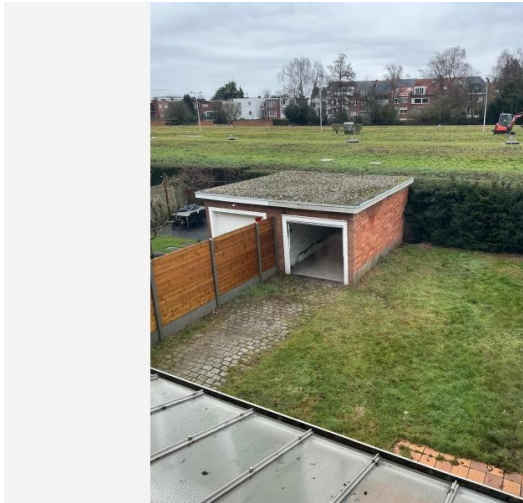
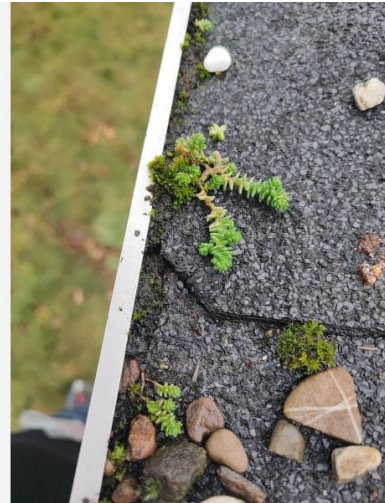
## Fiche 7: Roofing garage

Geen asbest

| # | Type | Referentie | Resultaat |
|---|---|---|---|
| 7.1 | Puntmonster | Staal 6 | Geen asbest |

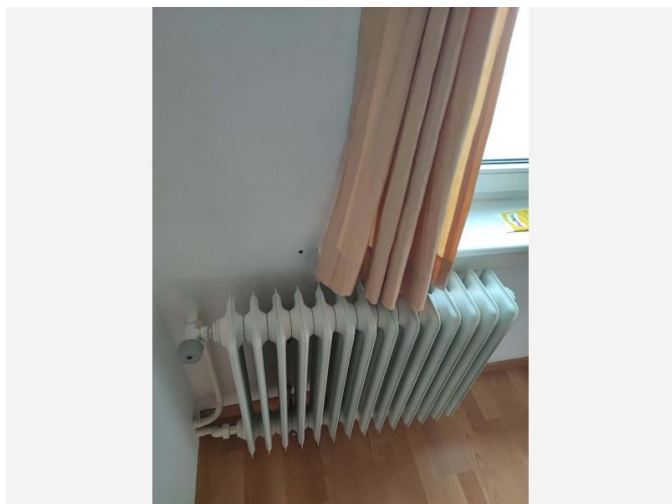
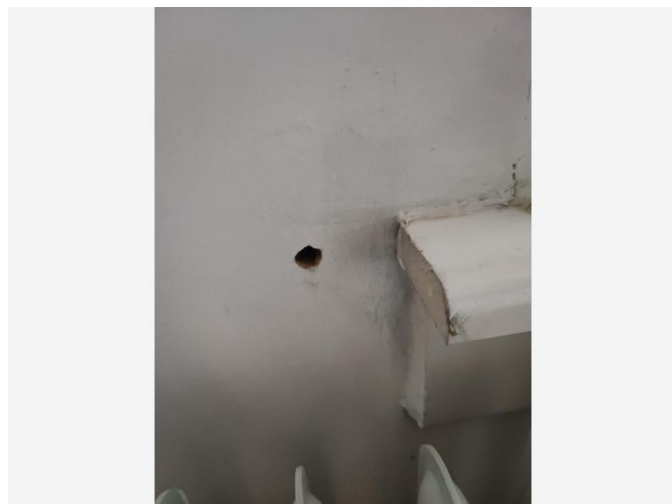
## Fiche 8: Pleisterwerk

Geen asbest

| # | Type | Referentie | Resultaat |
|---|---|---|---|
| 8.1 | Mengmonster | Staal 1 | Geen asbest |
