# Asbestinventarisatetest

Antverpiastraat 17, 2660 Antwerpen

Attestnummer : 20241029-000479.000

Uitgegeven op : 29.10.2024

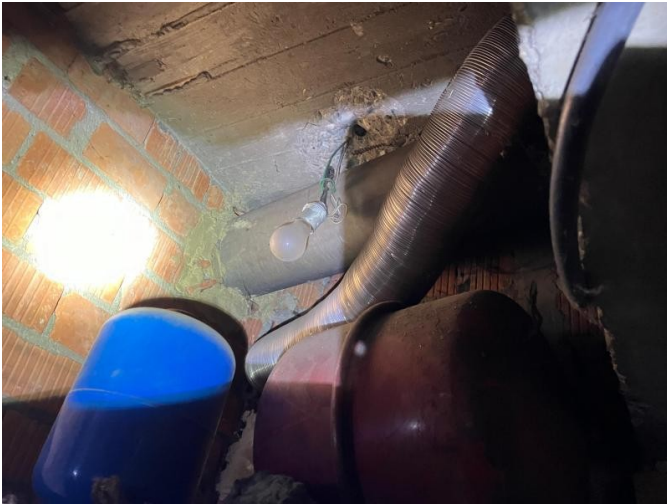
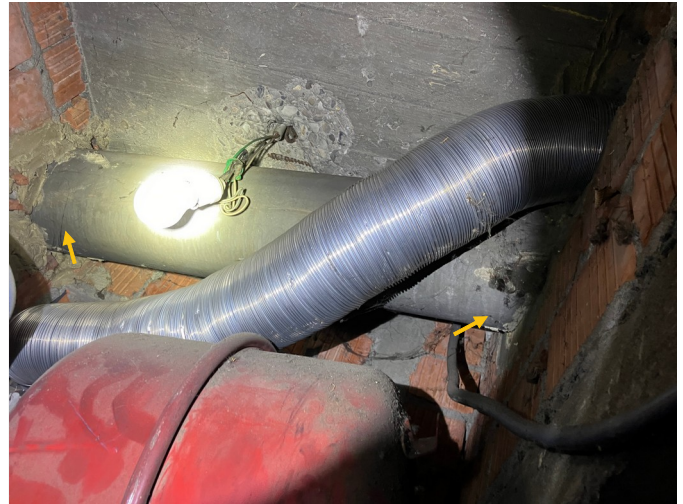
| Eindbeoordeling materiaalisico | Verhoogd materiaalisico en/of verhoogde kans op vezelvrijgave |
| Opmerking | De afvoerbuīs is bij normaal gebruik niet bereikbaar/zichtbaar. |

| Asbestsoort (vezeltype) | Crocidoliet aanwezig |
| Toestand van het materiaal | Licht beschadigd, licht verweerd. Intact calciumsilicaatmateriaal of categorie III 'gebondenheid' |

| Beschrijving | Rookgasafvoer - Leiding in AC |
| Opmerking | Het rookgaslokaal is enkel beperkt zichtbaar boven de CV-ketel. Staalname of auditieve test niet mogelijk (geen plaats). De leiding loopt vermoedelijk door in de schacht of muren en hierdoor niet volledig inspecteerbaar. |

Verwijderen

- Zorg voor een veilig beheer. Vermijd het beschadigen van het asbestmateriaal. Controleer de toestand jaarlijks op wijzigingen.
- Zorg voor een veilig beheer en verwijder dit asbestmateriaal wanneer het bij werken eenvoudig bereikbaar wordt. Controleer de toestand jaarlijks op wijzigingen.
- Voer bijkomende staalname(s) uit.

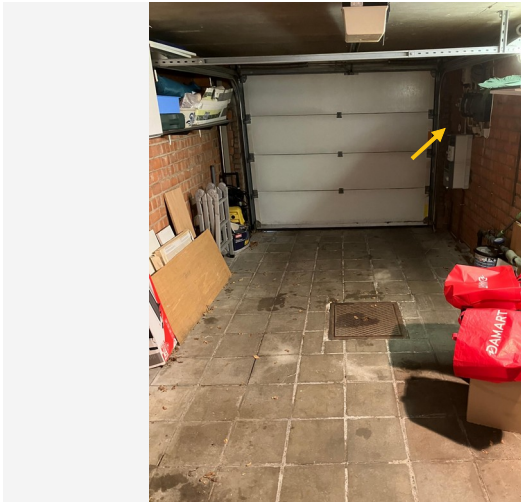
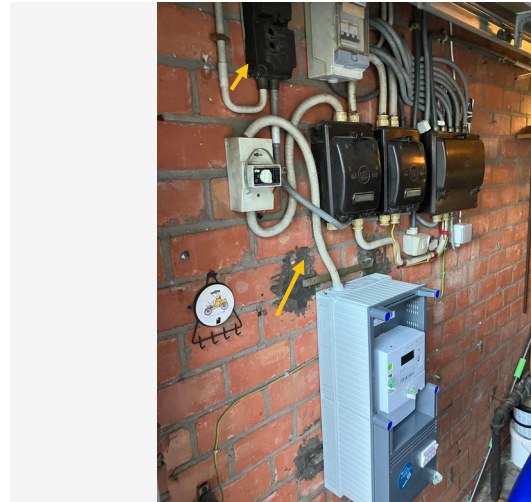
## Fiche 2: Bakeliet toepassing - verdeeldozen en schakelaars

| Eindbeoordeling materiaalarisico | Laag materiaalarisico en/of verlaagde kans op vezelvrijgave |

| Toestand van het materiaal | Onbeschadigd, niet verweerd |

| Beschrijving | Bakeliet toepassing - verdeelkasten en schakelaars |
| Opmerking | Verschillende schakelaars, verdeelkasten zijn van het type bakeliet volgens analyse. Deze kunnen asbesthoudend zijn. |

Zorgvuldig beheren

- Zorg voor een veilig beheer. Vermijd het beschadigen van het asbestmateriaal. Controleer de toestand jaarlijks op wijzigingen.
- Zorg voor een veilig beheer en verwijder dit asbestmateriaal wanneer het bij werken eenvoudig bereikbaar wordt. Controleer de toestand jaarlijks op wijzigingen.

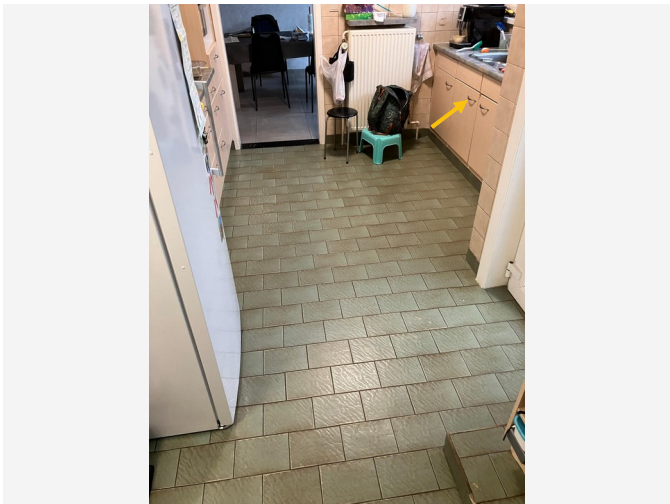
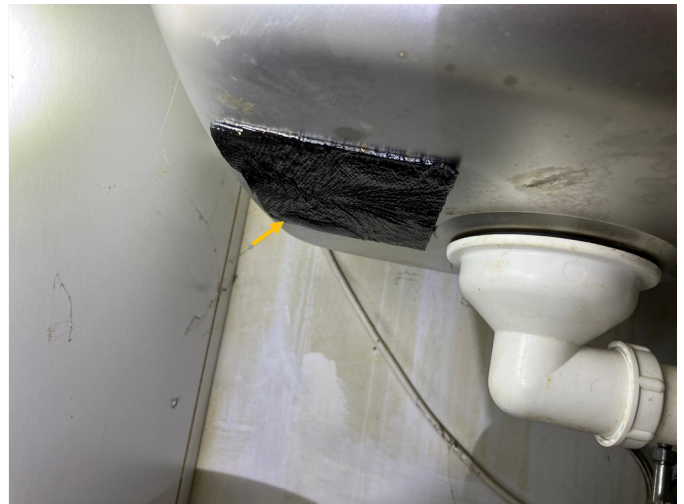
Verwijdering in zijn geheel is mogelijk zonder de toepassing te beschadigen.

| Eindbeoordeling materiaalisico | Laag materiaalisico en/of verlaagde kans op vezelvrijgave |

| Toestand van het materiaal | Onbeschadigd, niet verweerd |

| Beschrijving | Bitumen geluidslap onder aanrecht |

Zorgvuldig beheren

- Zorg voor een veilig beheer. Vermijd het beschadigen van het asbestmateriaal. Controleer de toestand jaarlijks op wijzigingen.
- Voer bijkomende staalname(s) uit.

- Eenvoudige handelingen: mag via doe-het-zelf of door werknemer(s) met opleidingsattest eenvoudige handelingen  
Vrijwel geen vezelvrijgave bij correcte verwijdering en fixatie gezien het type, hechtgebondenheid en de beperkte omvang van het materiaal. Verwijder indien mogelijk in zijn geheel met de wasbak.

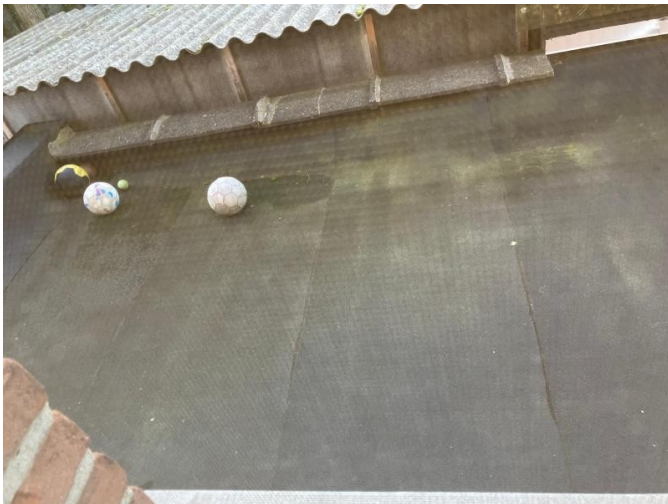
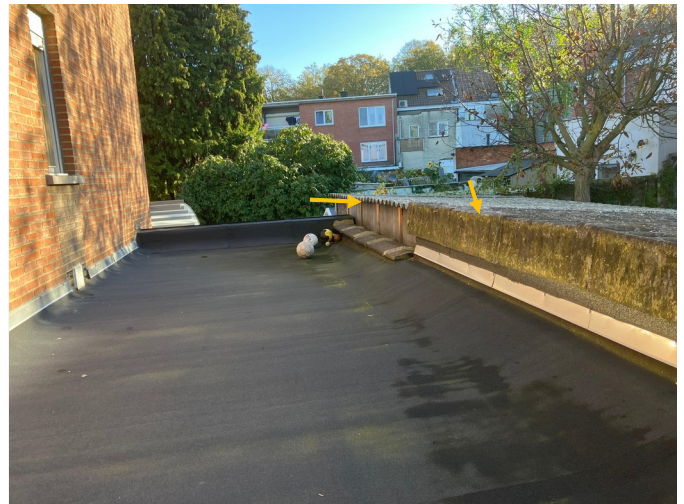
| Eindbeoordeling materiaalrisico | Laag materiaalrisico en/of verlaagde kans op vezelvrijgave |

| Toestand van het materiaal | Licht beschadigd, licht verweerd. Intact calciumsilicaatmateriaal of categorie III 'gebondenheid' |

| Beschrijving | Bitumen op dak garage |
| Opmerking | De naastgelegen garages / bergingen bevatten vermoedelijk asbestcementen daken (golfplaten). Bij onderhoud of renovatie van het garagedak, opletten deze niet te beschadigen. |

Zorgvuldig beheren

- Zorg voor een veilig beheer. Vermijd het beschadigen van het asbestmateriaal. Controleer de toestand jaarlijks op wijzigingen.
- Zorg voor een veilig beheer en verwijder dit asbestmateriaal wanneer het bij werken eenvoudig bereikbaar wordt. Controleer de toestand jaarlijks op wijzigingen.
- Voer bijkomende staalname(s) uit.

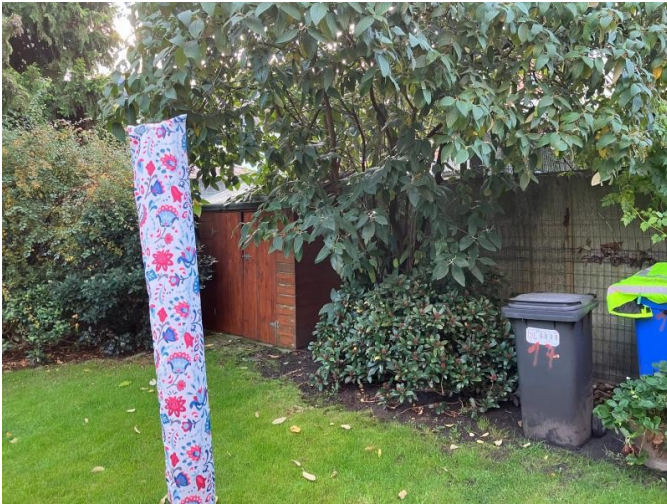
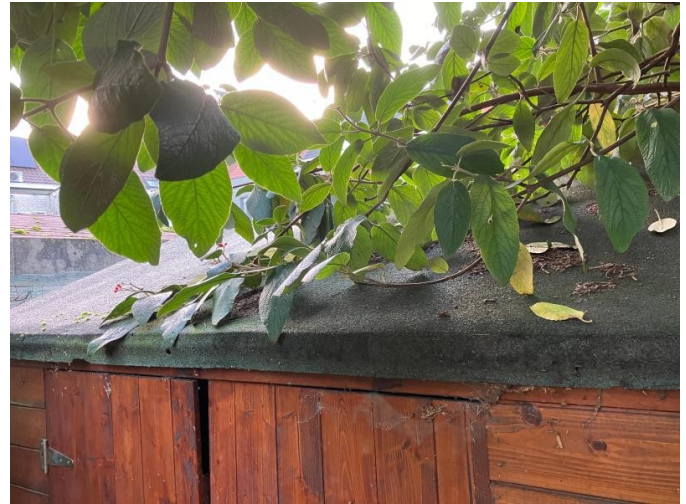
| Eindbeoordeling materiaalrisico | Laag materiaalrisico en/of verlaagde kans op vezelvrijgave |

| Opmerking | Roofing op berghok |

Zorgvuldig beheren

- Zorg voor een veilig beheer. Vermijd het beschadigen van het asbestmateriaal. Controleer de toestand jaarlijks op wijzigingen.
- Zorg voor een veilig beheer en verwijder dit asbestmateriaal wanneer het bij werken eenvoudig bereikbaar wordt. Controleer de toestand jaarlijks op wijzigingen.
- Voer bijkomende staalname(s) uit.

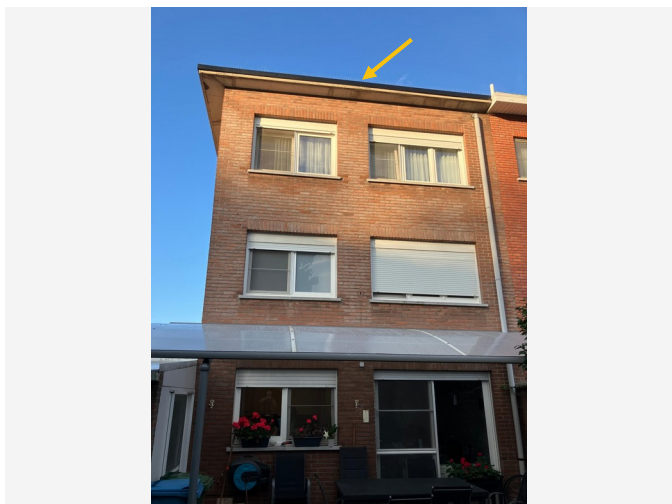
| Karakterisatie | Asbest (verdacht) |
| Primaire drager | Plat dak |

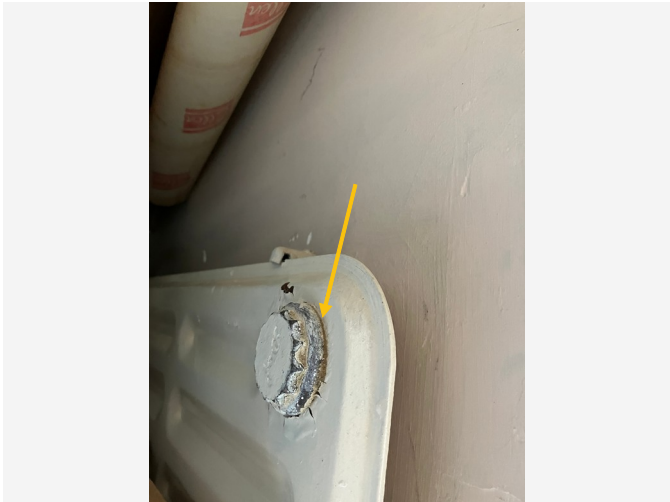
## Fiche 8: Radiatoren - pakkingen / dichtingen tussen onderdelen:

| Bindmiddel | Karton - papier - viltachtig |
| Gebondenheid bindmiddel | Niet-hechtgebonden |

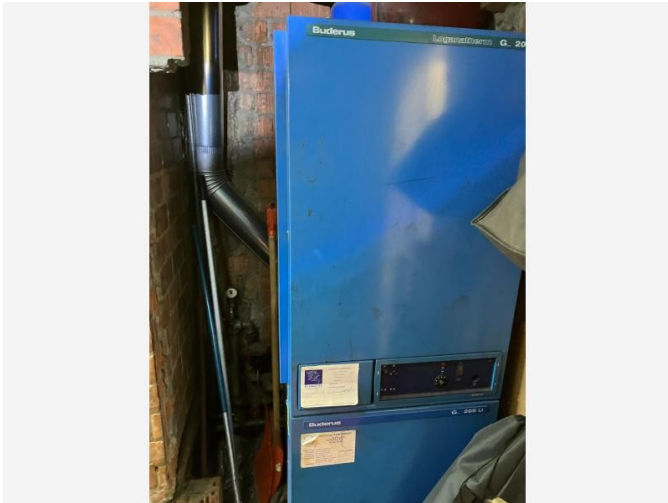
| Primaire drager | Ruimteverwarming |
| (Asbest)materiaal | Pakking, dichting |

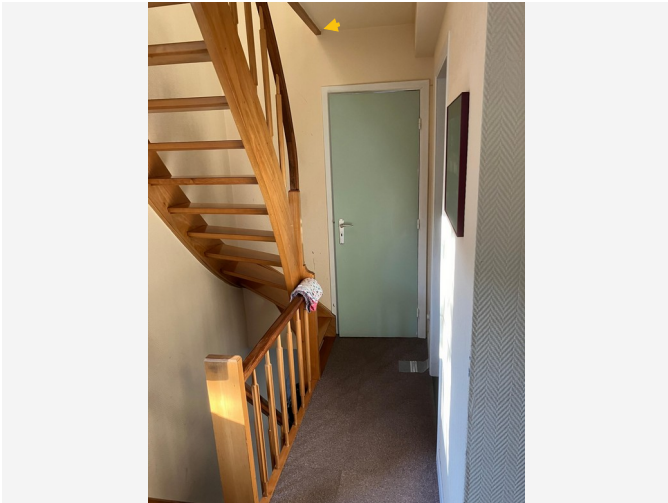
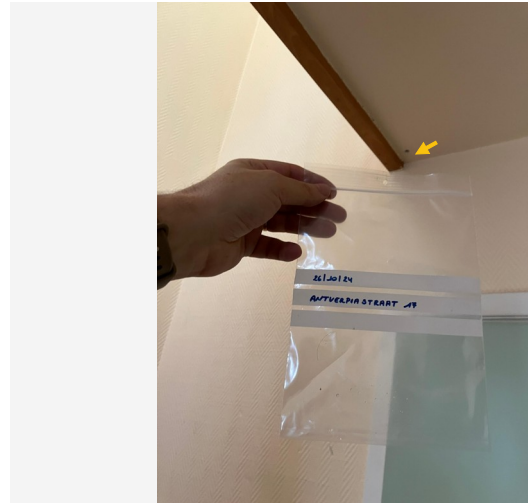
## Fiche 11: Beploistering plafond:

Geen asbest
