# Asbestinventarisatattest

Sint-Bavostraat 57, 2610 Antwerpen

Attestnummer : 20260209-000173.000

Uitgegeven op : 09.02.2026

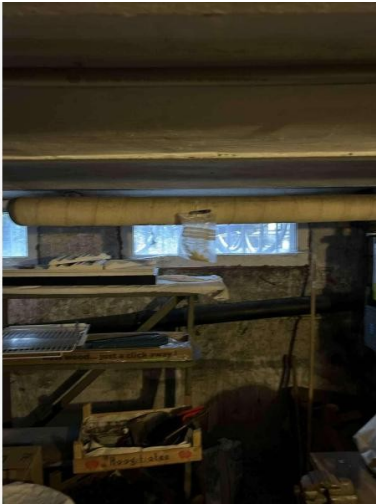
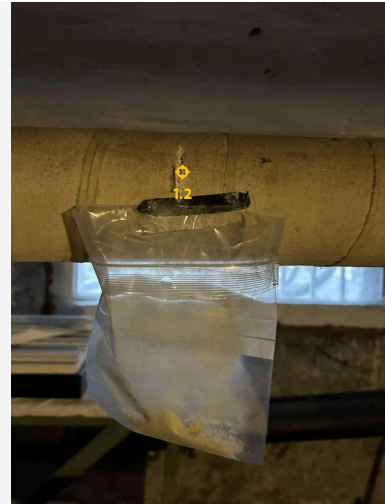
| Fiche 1: Leidingisolatie..... | 26 |

| Eindbeoordeling materiaalrisico | Verhoogd materiaalrisico en/of verhoogde kans op vezelvrijgave |

| Gebondenheid | Categorie 2: niet-hechtgebonden met matrix |
| Asbestsoort (vezeltype) | Crocidoliet aanwezig |
| Toestand van het materiaal | Licht beschadigd, licht verweerd. Intact calciumsilicaatmateriaal of categorie III 'gebondenheid' |

| # | Type | Referentie | Resultaat |
|---|---|---|---|
| 1.1 | Mengmonster | 2615587-02 | Chrysotiel, Amosiet |
| 1.2 | Mengmonster | 2615587-03 | Crocidoliet, Chrysotiel, Amosiet |

| Asbestmateriaal | In-situ afwerkingslagen - Thermische isolatie |

- Verwijder dit asbestmateriaal zo snel mogelijk. Volg de toestand goed op.

- Hermetische zone (erkend asbestverwijderaar)  
HZ: Gipsisolatie wordt losgesneden van dragermateriaal (leiding), asbesthoudend gips zal gemakkelijk verbrossen en is losgebonden. Om geen asbestvezels te verspreiden naar de omgeving, dient dit in hermetische zone verwijderd te worden.

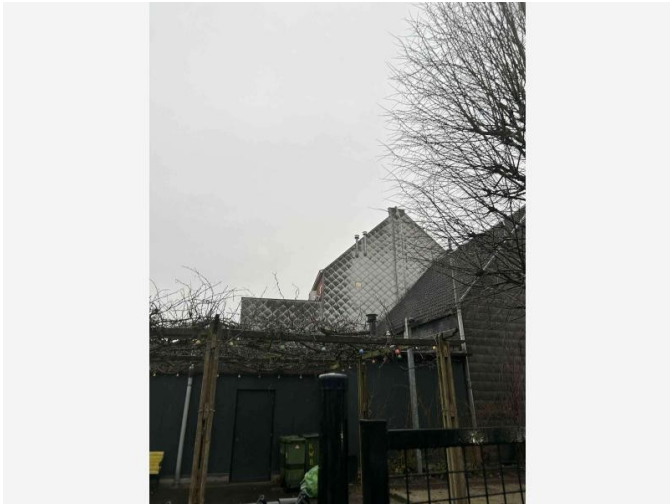
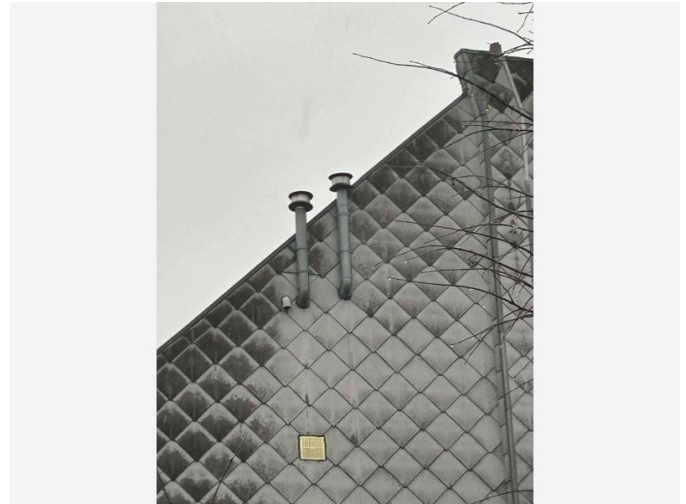
| Fiche 2: Gevelleien..... | 29 |

| Eindbeoordeling materiaalisico | Laag materiaalisico en/of verlaagde kans op vezelvrijgave |

| Asbestsoort (vezeltype) | Crocidoliet aanwezig |
| Toestand van het materiaal | Licht beschadigd, licht verweerd. Intact calciumsilicaatmateriaal of categorie III 'gebondenheid' |

| Asbestmateriaal | Dak- en gevelbekleding - Lei, shingle |
| Opmerking | De rechtergevel aangrenzend aan de buur was alleen via een zijstraat zichtbaar en bevindt zich hoger dan 3.5meter, monstername was daardoor ook niet mogelijk. |

- Verwijder dit asbestmateriaal zo snel mogelijk. Volg de toestand goed op.

- Eenvoudige handelingen: mag via doe-het-zelf of door werknemer(s) met opleidingsattest eenvoudige handelingen  
EH via doe-het zelf Dragen van de nodige beschermingsmiddelen (mondmasker ffp3, handschoenen, tyvec). Indien mogelijk de ondervloer afdekken , leien voorzichtig verwijderen, extra fixeren, niet breken , niet gooien, onmiddellijk verpakken of voorzichtig in container met asbest bag plaatsen.

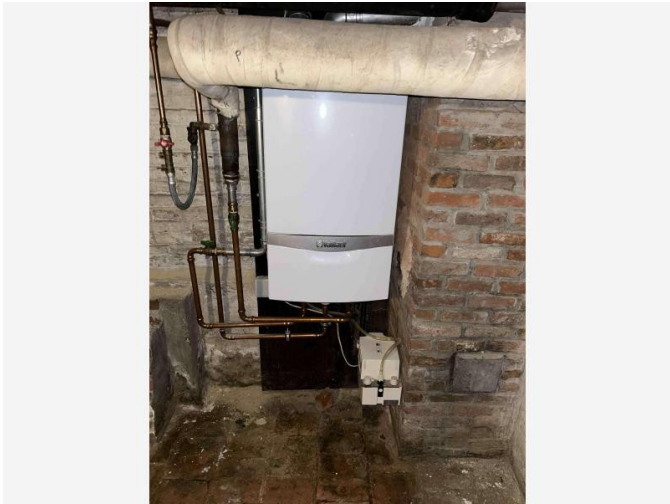
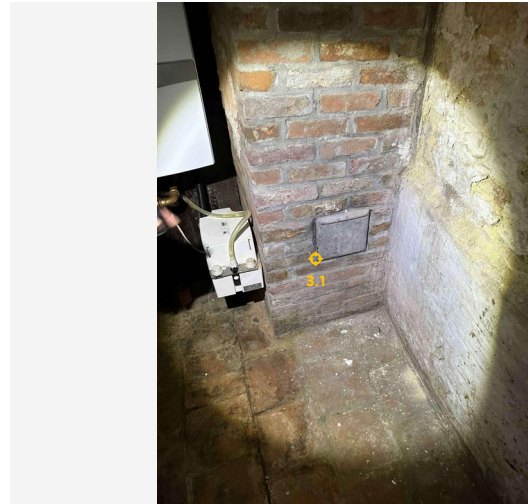
| Fiche 3: roetluik..... | 32 |

| Eindbeoordeling materiaalisico | Laag materiaalisico en/of verlaagde kans op vezelvrijgave |

| Asbestsoort (vezeltype) | Crocidoliet aanwezig |
| Toestand van het materiaal | Onbeschadigd, niet verweerd |

| # | Type | Referentie | Resultaat |
|---|---|---|---|
| 3.1 | Puntmonster | 2615587-01 | Crocidoliet, Chrysotiel |

| Asbestmateriaal | Brandwerende afsluiting (prefab geheel) - Luik |

- Zorg voor een veilig beheer. Vermijd het beschadigen van het asbestmateriaal. Controleer de toestand jaarlijks op wijzigingen.

- Eenvoudige handelingen: mag via doe-het-zelf of door werknemer(s) met opleidingsattest eenvoudige handelingen  
Het roetluikje kan voorzichtig uitgeschoven of losgebeiteld worden, extra bevochtigen om stof te voorkomen + dragen van de nodige beschermingsmiddelen (mondmasker ffp3, handschoenen, tyvec) verpakken in plastic folie en afvoeren naar het containerpark als hechtgebonden asbestafval.

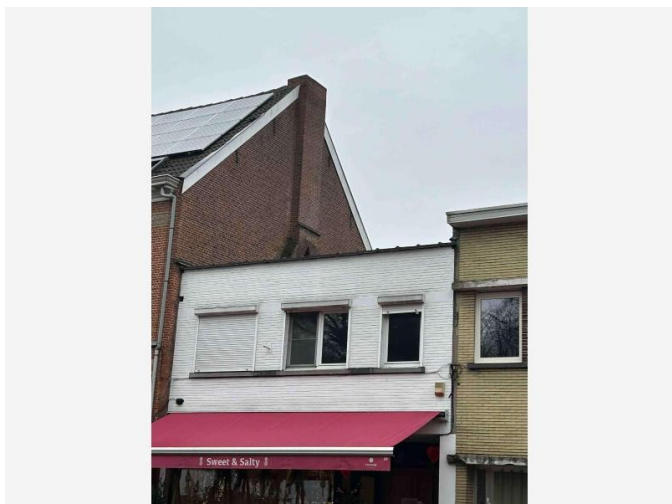
| Fiche 4: shouwen..... | 36 |

**Reden:** Het te onderzoeken materiaal situeert zich hoger dan 3,50 m te rekenen vanaf een veilige ondergrond

**Uitleg van de asbestdeskundige:** De shouwen bevinden zich hoger dan 3.5 meter en de binnenkant is daardoor niet inspecteerbaar

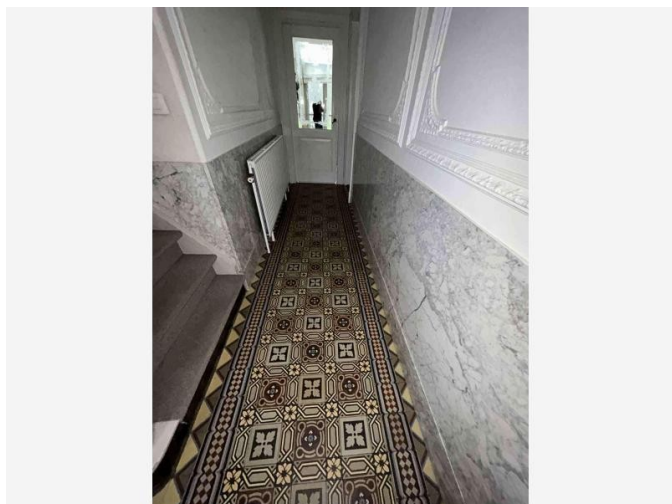
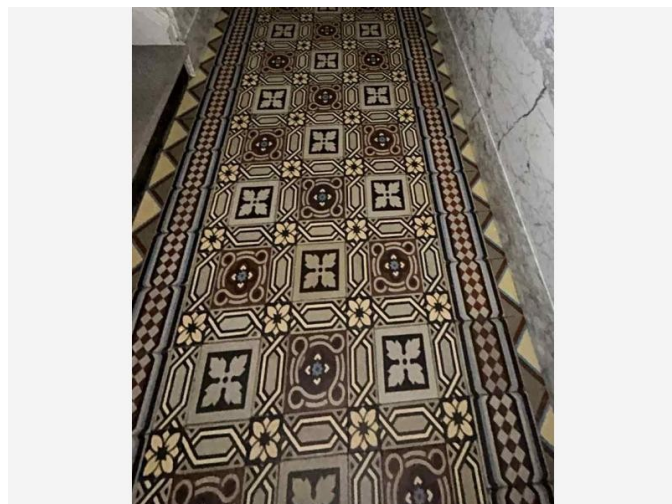
| Fiche 5: lijmlaag..... | 38 |

De vloer in de hal was betegeld, deze tegels zouden met zwarte tegellijm bevestigd kunnen zijn al was dit niet waarneembaar. Let op bij afbraakwerken en laat extra staalnames uitvoeren indien nodig.

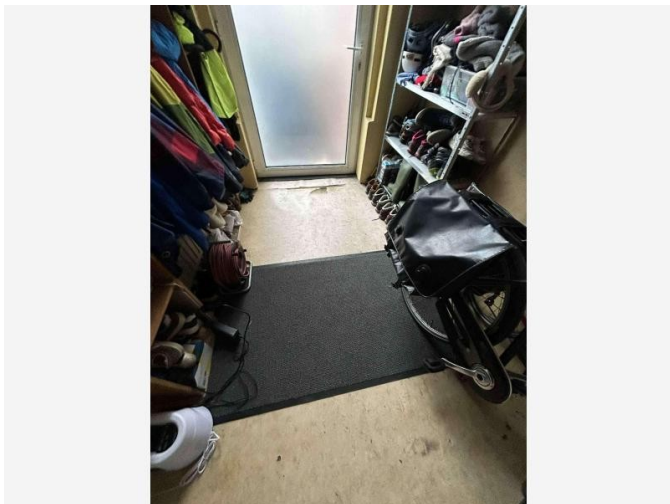
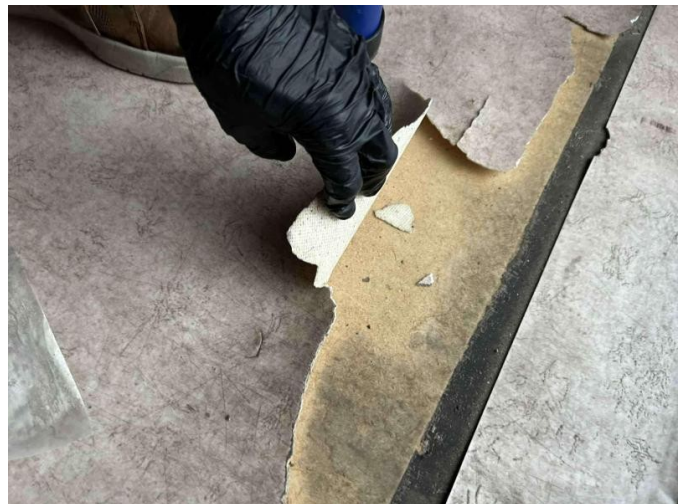
| Fiche 6: Vynil..... | 39 |

In de kamer linksvoor op het gelijkvloers is de vloer bekleed met vynil, deze vynil is flexibel waardoor we kunnen vaststellen dat deze niet-asbestverdacht is.

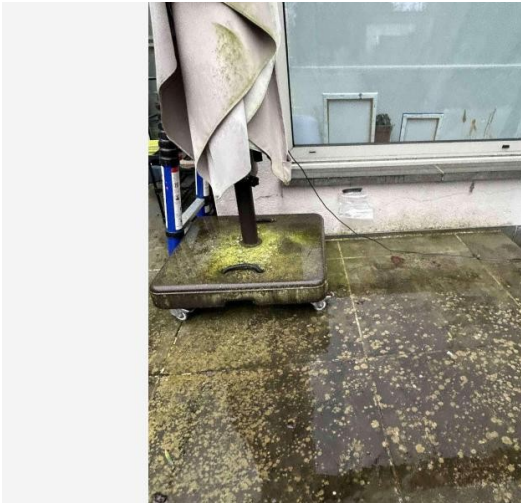
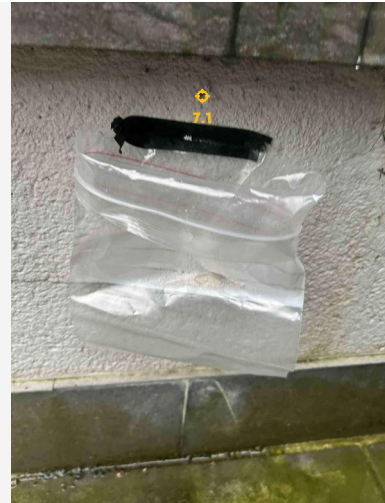
## Fiche 7: Crepi achtergevel

Geen asbest

| # | Type | Referentie | Resultaat |
|---|---|---|---|
| 7.1 | Mengmonster | 2615587-11 | Geen asbest |

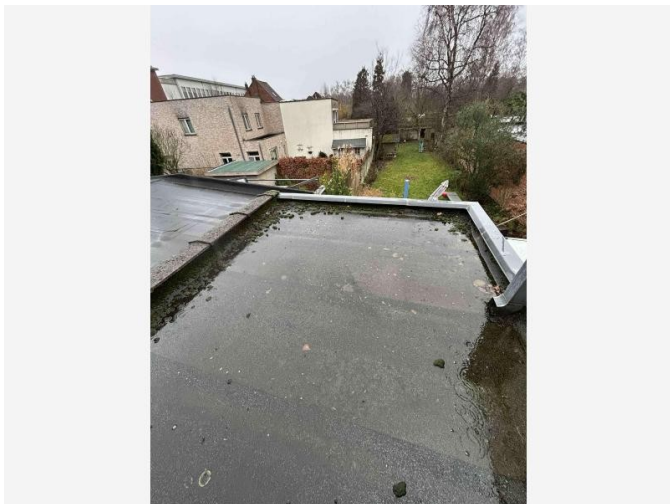
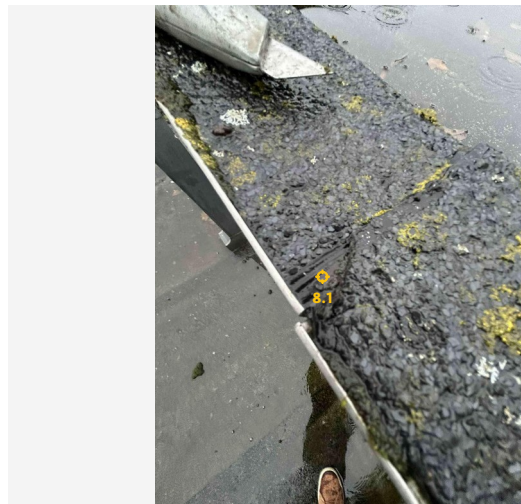
## Fiche 8: Roofing plat dak

Geen asbest

| # | Type | Referentie | Resultaat |
|---|---|---|---|
| 8.1 | Puntmonster | 2615587-10 | Geen asbest |

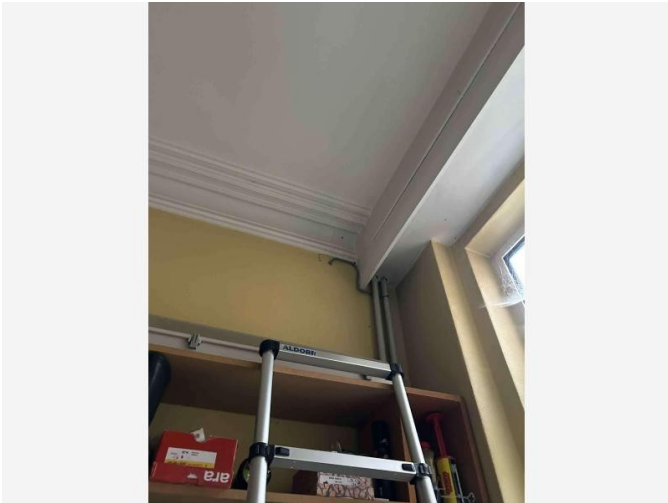
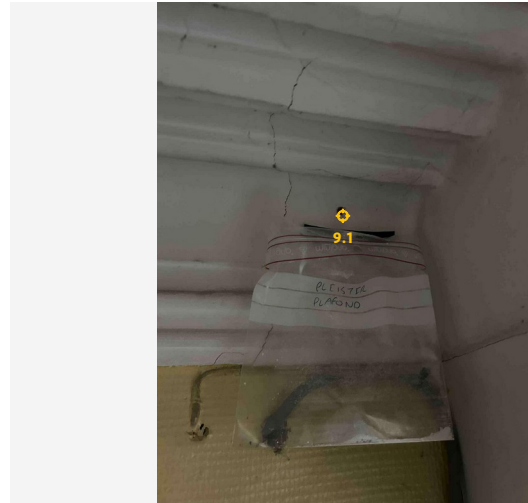
## Fiche 9: Pleister plafonds

Geen asbest

| # | Type | Referentie | Resultaat |
|---|---|---|---|
| 9.1 | Mengmonster | 2615587-06 | Geen asbest |

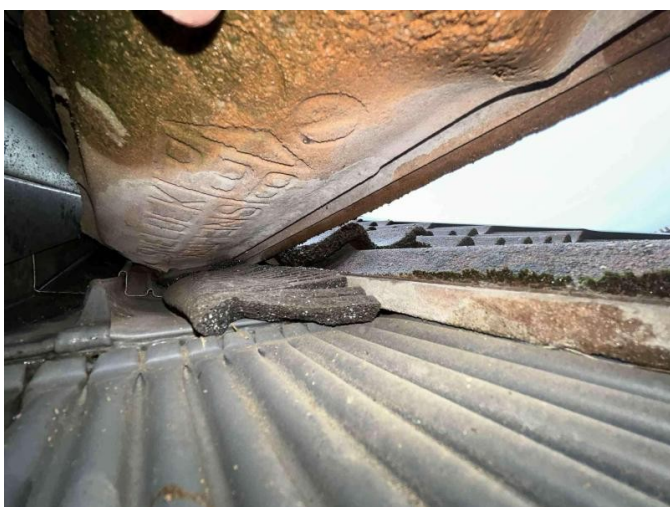
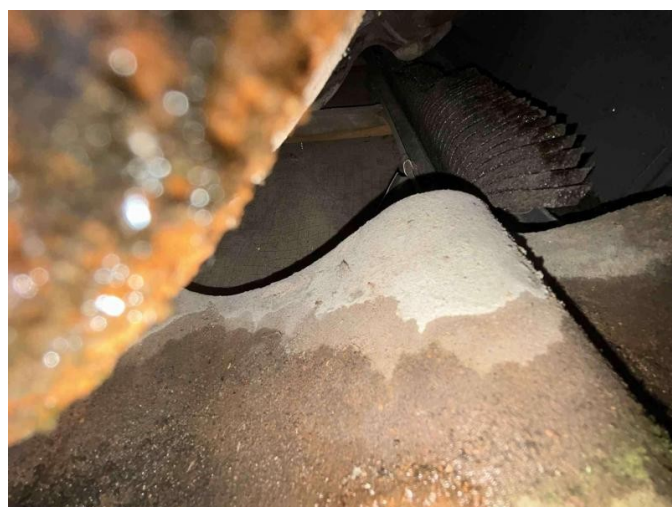
## Fiche 18: Onderdak

| Beschrijving | Notitie | Terug te vinden op plannen |
|---|---|---|
| Fiche 18: Onderdak | Na opheffen van pannen, waren er geen asbestverdachte onderdakplaten vastgesteld. De binnenkant van het dak was afgewerkt met gyproc. | Plan 1.6: zolder |
