# Asbestinventarisatetest

Auditoriumlaan 9, 2610 Antwerpen

Attestnummer : 20260213-000154.000

**Niet-asbestveilig**

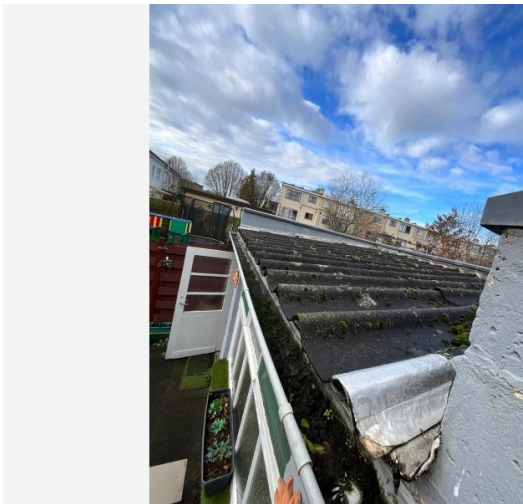
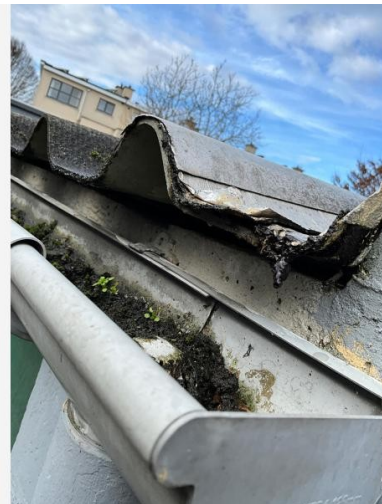
Het asbestmateriaal valt onder de mijlpaal van 2034.

| Eindbeoordeling materiaalrisico | Laag materiaalrisico en/of verlaagde kans op vezelvrijgave |

| Asbestsoort (vezeltype) | Alleen chrysotiel |
| Toestand van het materiaal | Licht beschadigd, licht verweerd. Intact calciumsilicaatmateriaal of categorie III 'gebondenheid' |

| # | Type | Referentie | Resultaat |
|---|---|---|---|
| 1.1 | Puntmonster | Dakbedekking tuinhuis | Chrysotiel |

| Asbestmateriaal | Dak- en gevelbekleding - Golfplaat |

- Verwijder dit asbestmateriaal zo snel mogelijk. Volg de toestand goed op.
- Hemelwater dat afspoelt van asbestcement daken of gevels kan asbestdeeltjes bevatten. Gebruik het enkel voor gesloten circuits (bv. spoelen toiletten). Reinig na het vervangen van het dak of de gevel de dakgoten en regenwaterput of -ton om asbesthoudend sediment of slib te verwijderen

- Eenvoudige handelingen: mag via doe-het-zelf of door werknemer(s) met opleidingsattest eenvoudige handelingen  
Dragen van de nodige beschermingsmiddelen (mondmasker ffp3, handschoenen, tyvec). Indien mogelijk de ondervloer afdekken, golfplaten voorzichtig verwijderen, extra fixeren, niet breken, niet gooien, onmiddellijk verpakken of voorzichtig in container met asbest bag plaatsen. Indien golfplaten in slechte staat zijn en kans bestaat op breken: Eenvoudige handeling opgeleid personeel, alle werknemer(s) moeten wel beschikken over een opleidingsattest eenvoudige handelingen 8u.

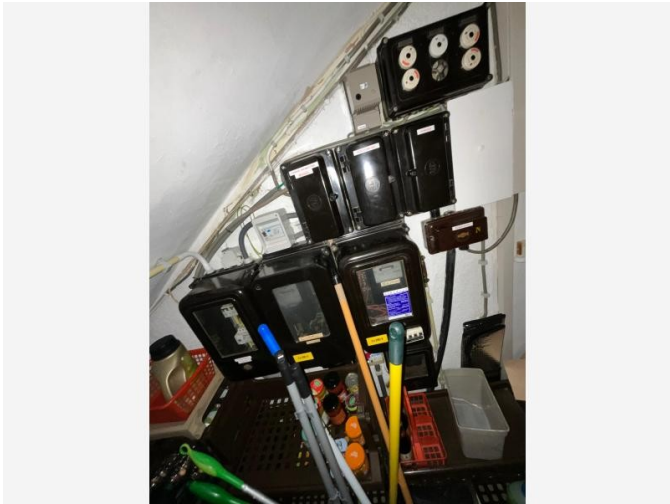
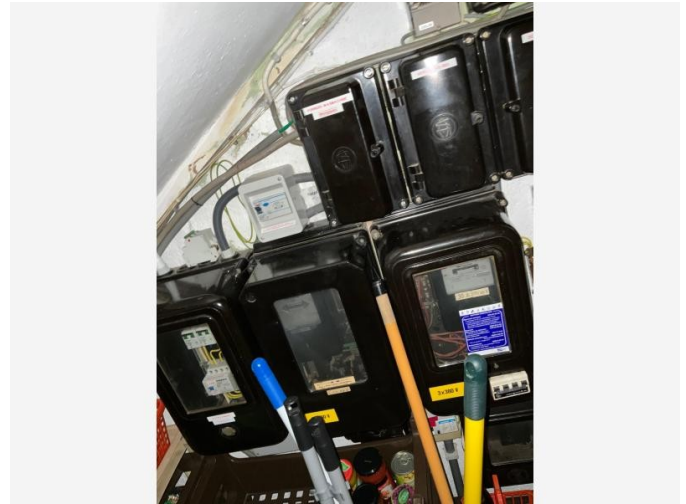
Het asbestmateriaal valt onder de mijlpaal van 2040.

| Eindbeoordeling materiaalrisico | Laag materiaalrisico en/of verlaagde kans op vezelvrijgave |

| Asbestsoort (vezeltype) | Crocidoliet aanwezig |
| Toestand van het materiaal | Onbeschadigd, niet verweerd |

| Asbestmateriaal | Plaat, paneel, tablet - Type Bakeliet |

- Zorg voor een veilig beheer. Vermijd het beschadigen van het asbestmateriaal. Controleer de toestand jaarlijks op wijzigingen.
- Voer bijkomende staalname(s) uit.

- Eenvoudige handelingen: mag via doe-het-zelf of door werknemer(s) met opleidingsattest eenvoudige handelingen  
Schakelaars, stopcontacten en andere gelijkaardige toepassingen kunnen eenvoudig losgeschroefd, afvoeren op de daarvoor voorziene plek op containerpark.

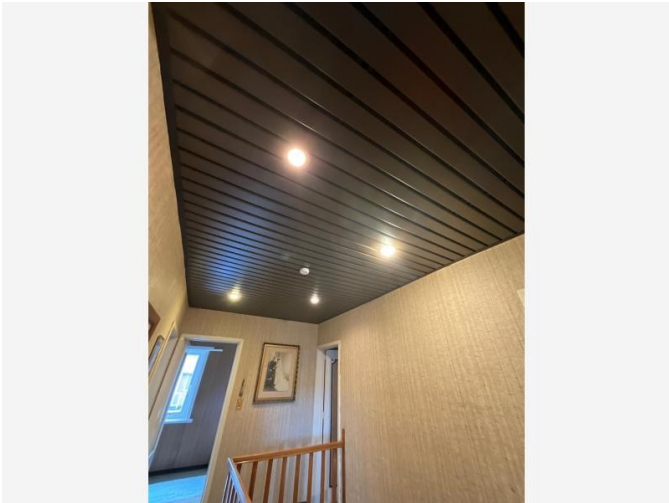
**Reden:** Er is geen volledige risicobeoordeling mogelijk

**Uitleg van de asbestdeskundige:** Plafond op 1e verdieping is volledig afgewerkt. Geen enkele toegang meer richting zolder. Luik zit eronder verstopt.

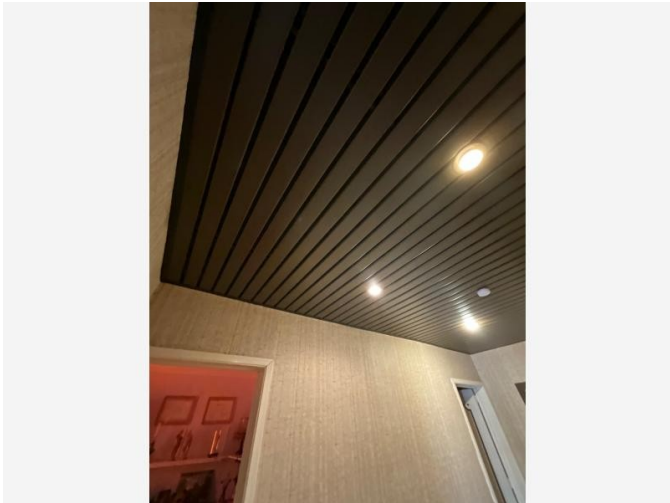
**Reden:** Er is geen volledige risicobeoordeling mogelijk

**Uitleg van de asbestdeskundige:** Plafond op de 1e verdieping is volledig dichtgemaakt. Er is geen enkele toegang meer richting de zolder.

Ook langs buiten bevindt het schuin dak zich op een hoogte van 5,5m zonder een plat dak of dergelijke.

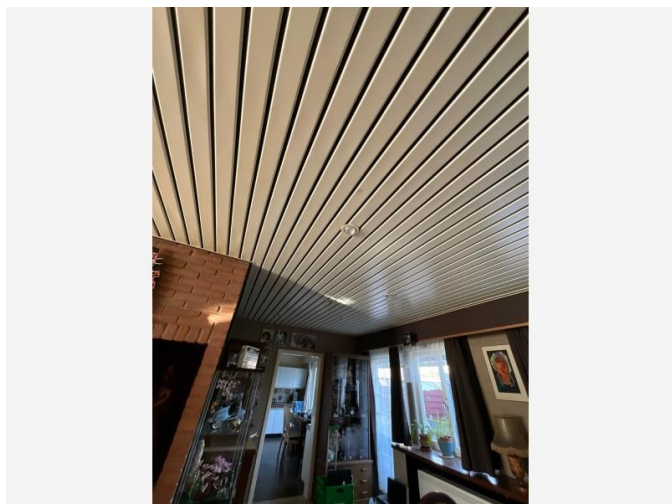
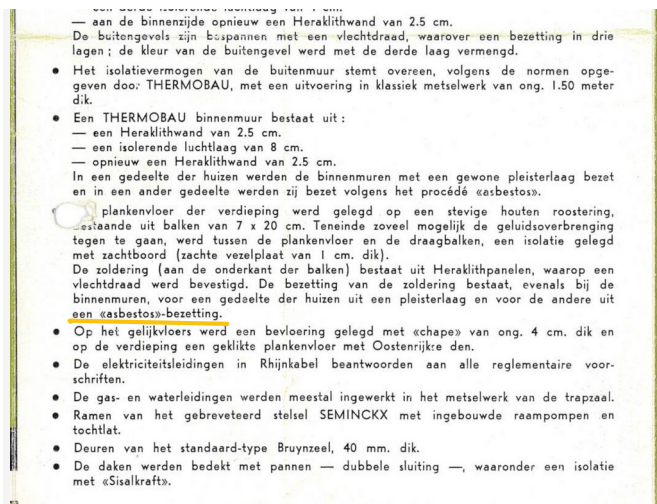
Overall in de woning zijn er valse wanden. Pleisterwerk is nergens zichtbaar. Echter werd er in een verkavelingsbrochure aangehaald dat er "asbestos bezetting" zou gebruikt worden. Wees dus zeer voorzichtig bij afbraak en renovatie en laat bijkomend destructief onderzoek uitvoeren.

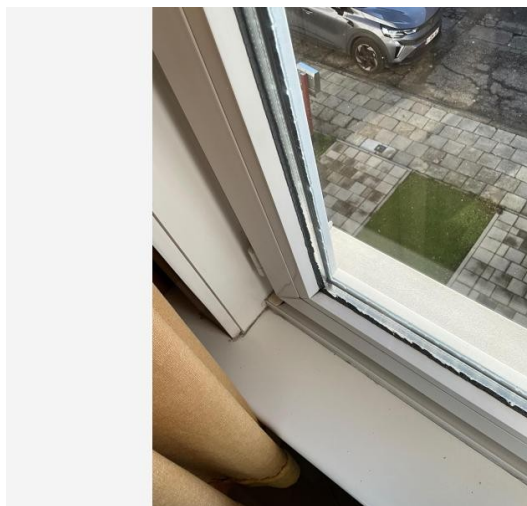
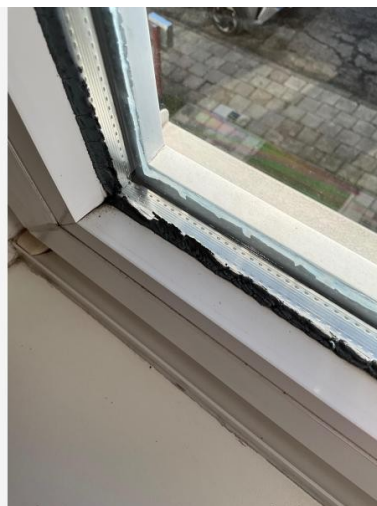
## Fiche 8: Mastiek 1e verdieping vooraan

Geen asbest

| # | Type | Referentie | Resultaat |
|---|---|---|---|
| 8.1 | Puntmonster | Mastiek ramen | Geen asbest |

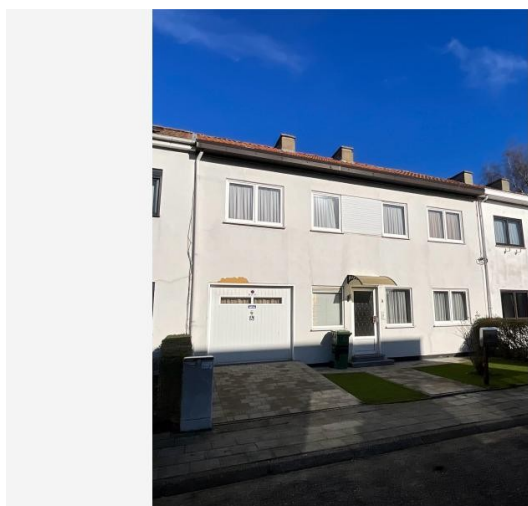
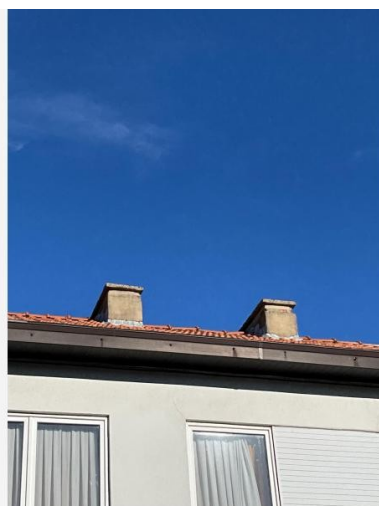
### Fiche 9: Dakbedekking woning

| Beschrijving | Notitie | Terug te vinden op plannen |
|---|---|---|
| Fiche 9: Dakbedekking woning | Gewone stenen dakpannen. Niet asbestverdacht. | - |
